令和2年度 知水講座 最新技術を用いた新たな河川管理について

ドローンを活用した 住民参加型河川管理

東北大学災害科学国際研究所

助教 橋本雅和

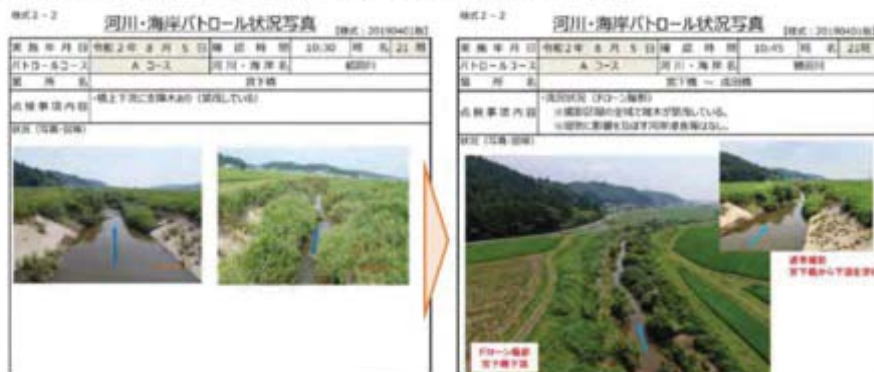
現行の実施体制による報告

UAVを活用した場合の報告

図：UAVを用いた簡易的な河道状態の把握（仙台土木の実施例）

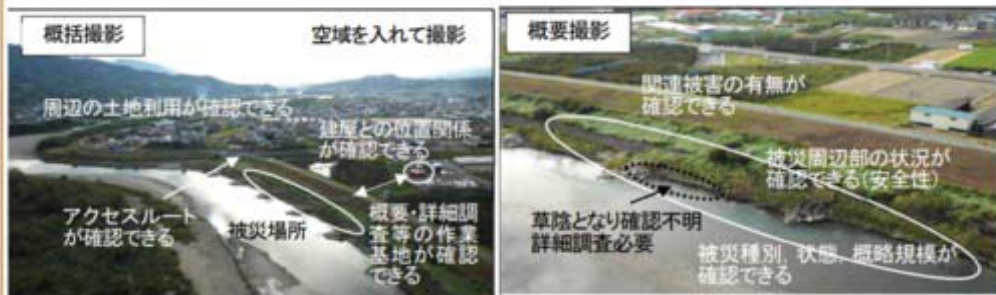
図：災害時でのUAV撮影画像による状況把握

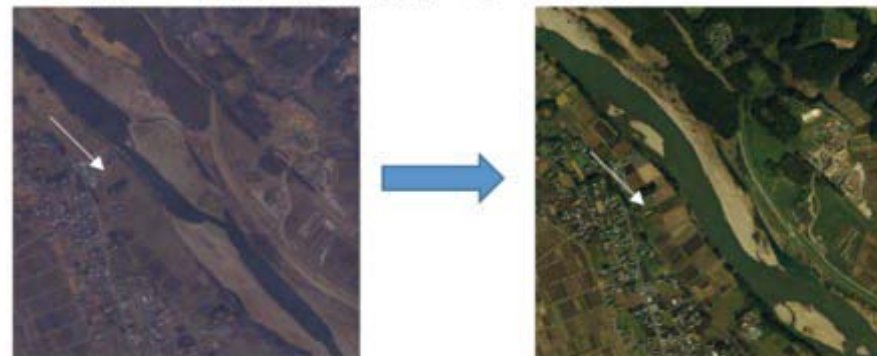
UAV画像より被覆の自動分類を行い、簡易モニタリング

イメージ図：洪水前後の画像を用いた河道内土砂や植生の自動把握
例：那珂川の令和元年台風19号前後航空写真（国土地理院）

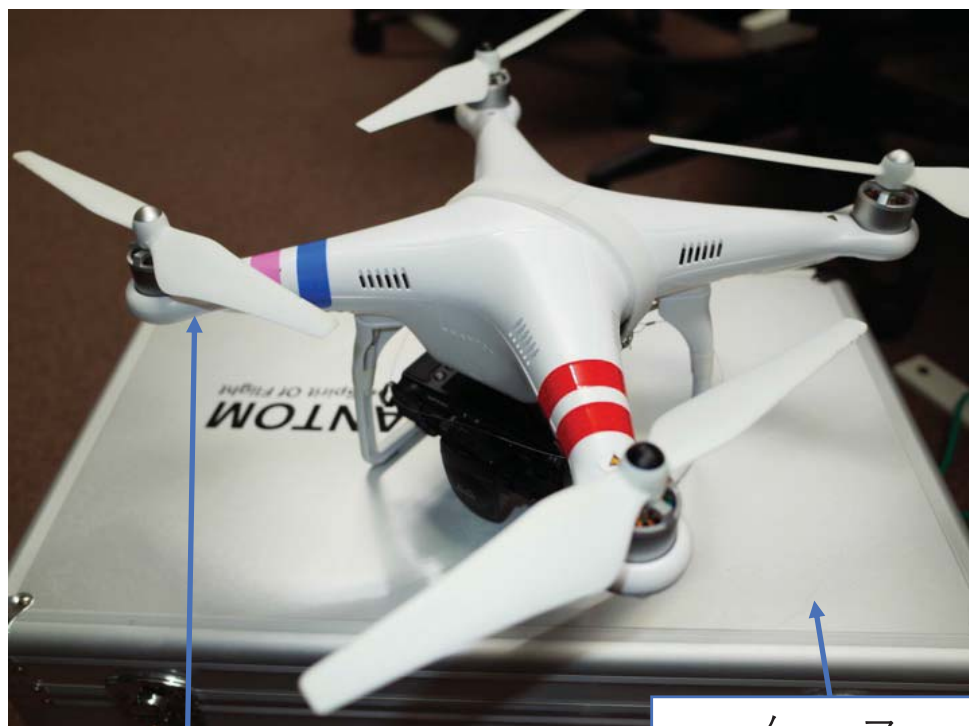
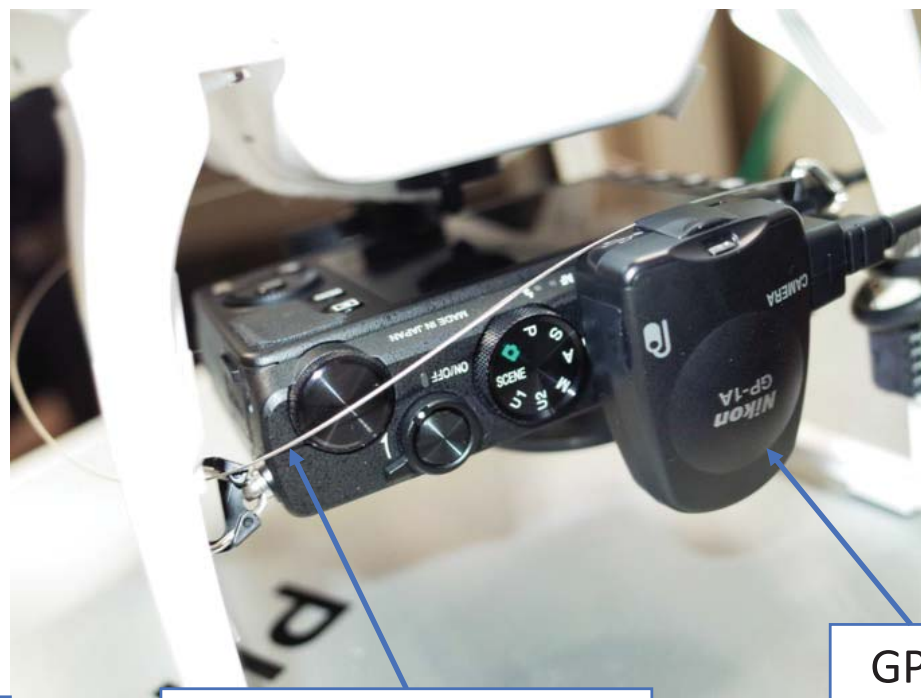
UAV写真測量に必要な機材

- 2015年1月時点での装備。
- 写真測量に適した解像度のカメラ+gps

プロペラ

ケース

命綱のワイヤー

GPS

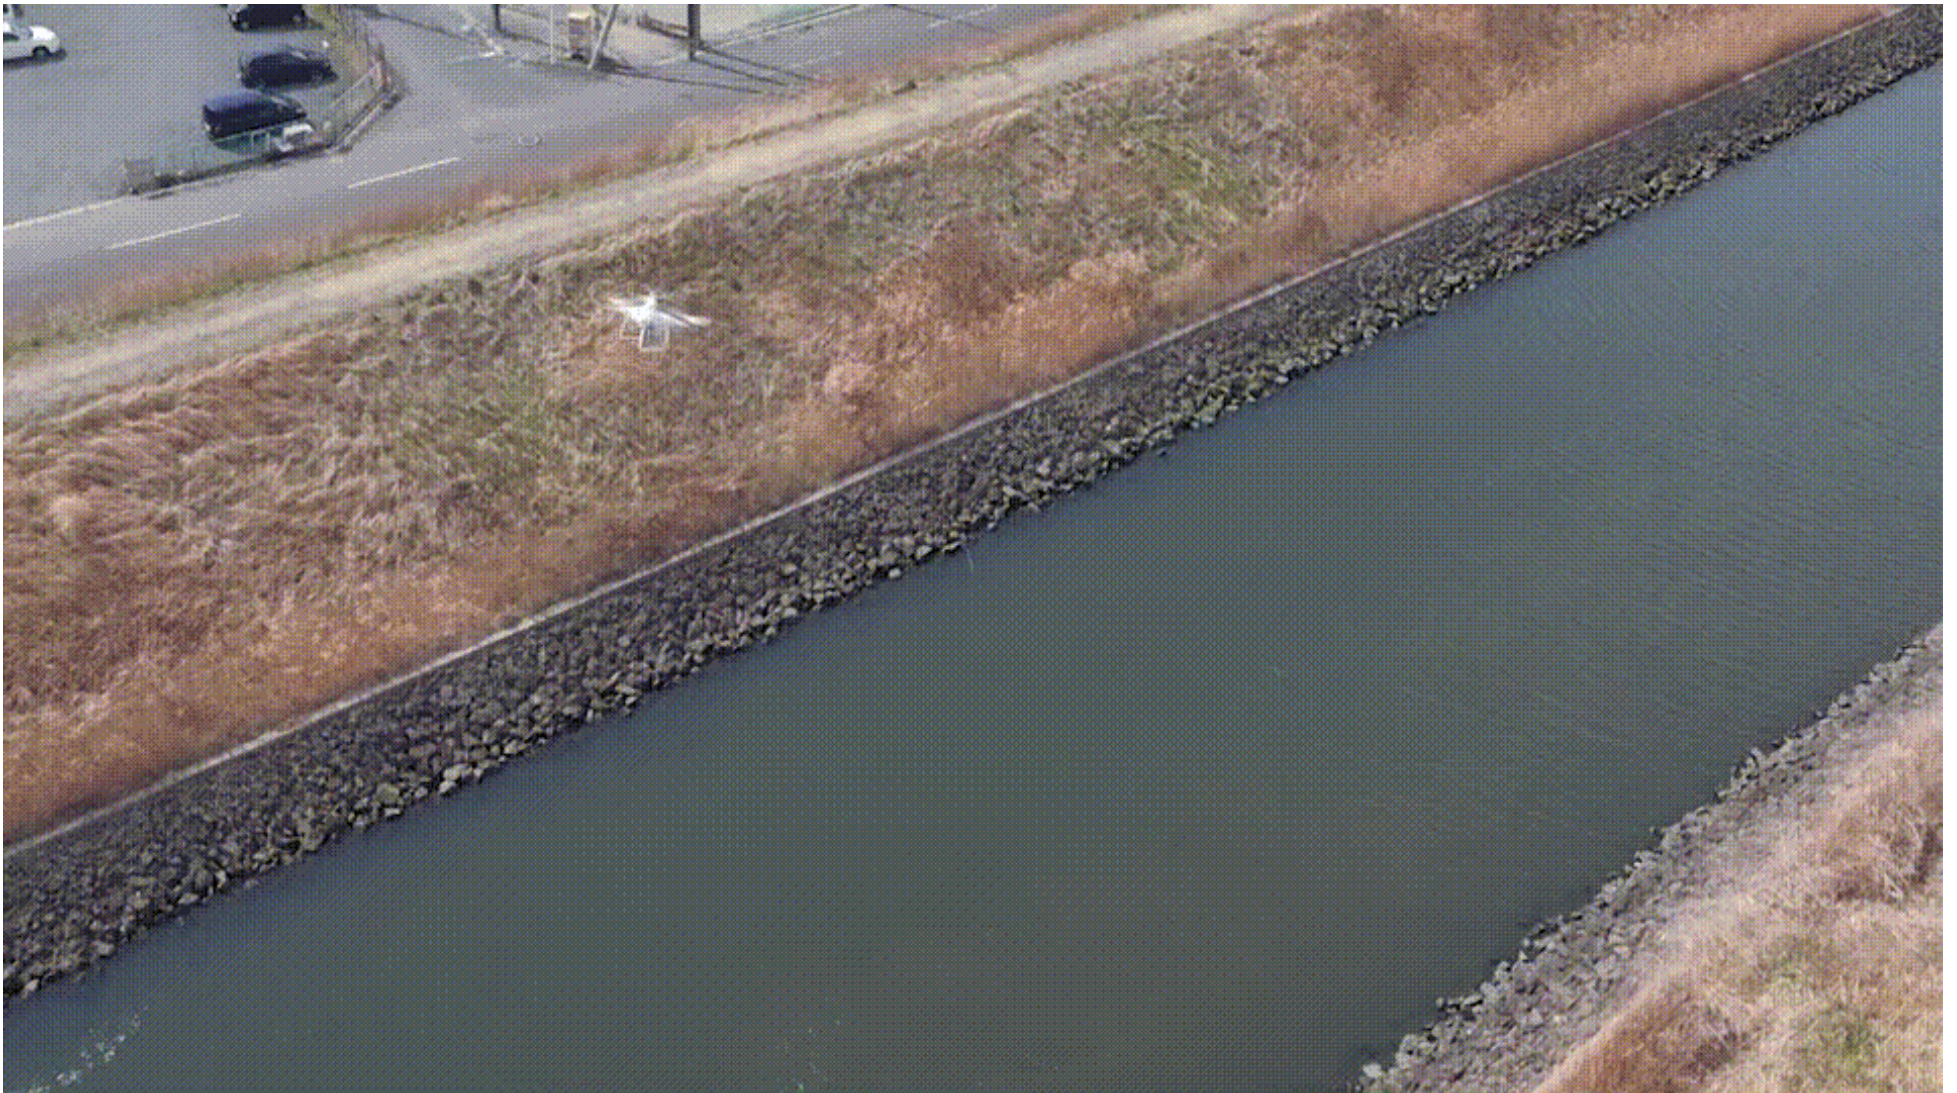
UAVによる河川写真測量の解析プロセス

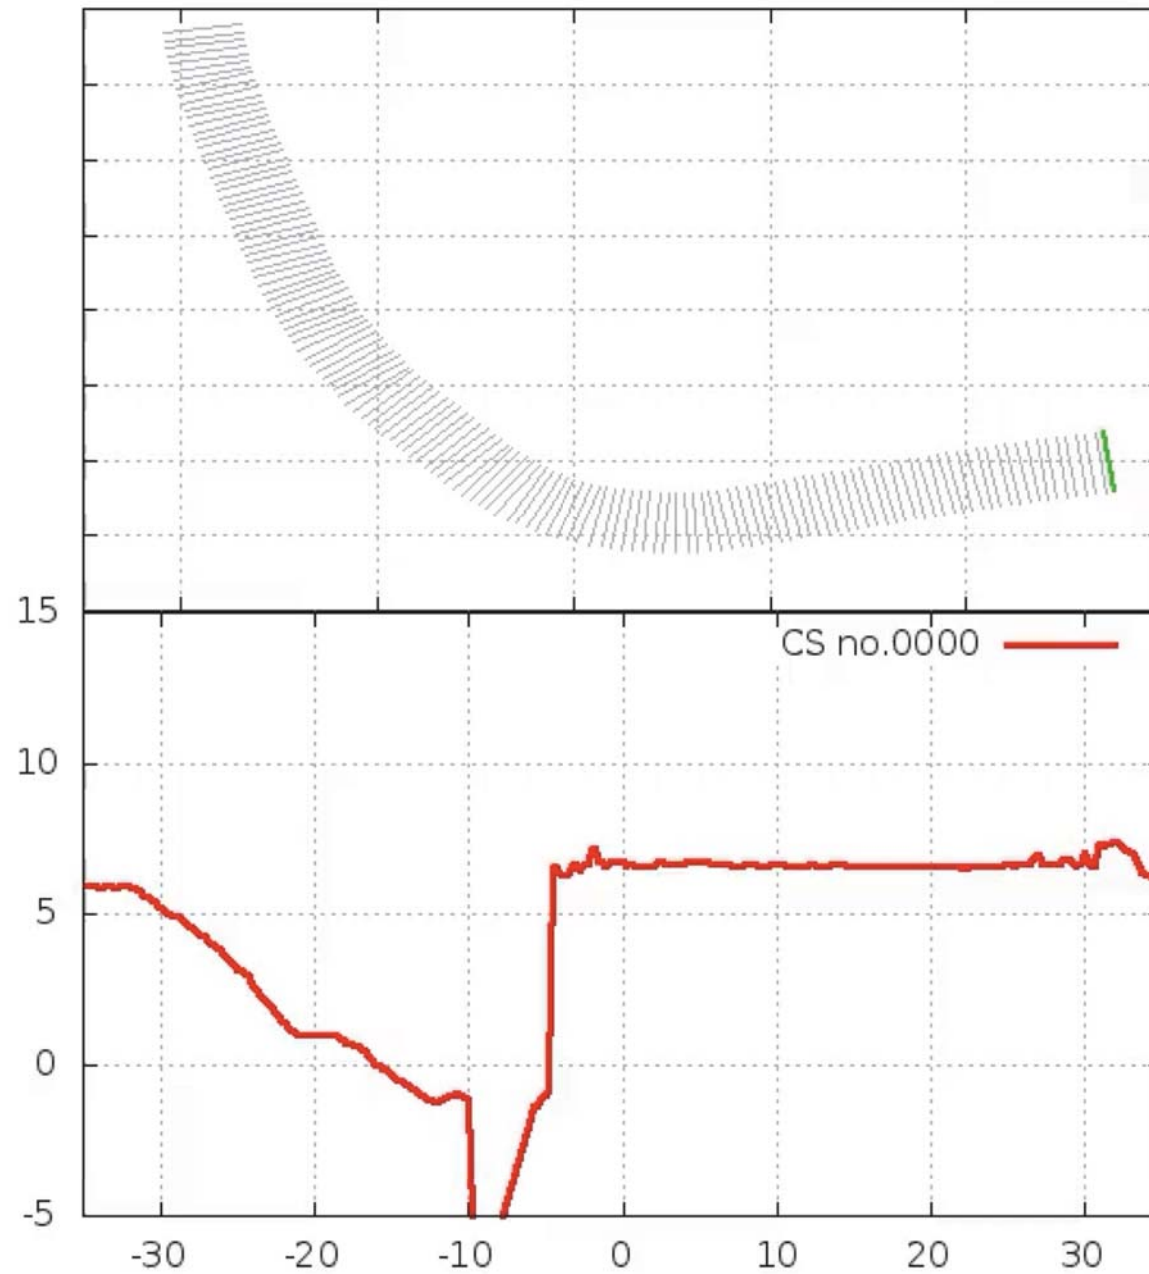
断面の連続的な表示

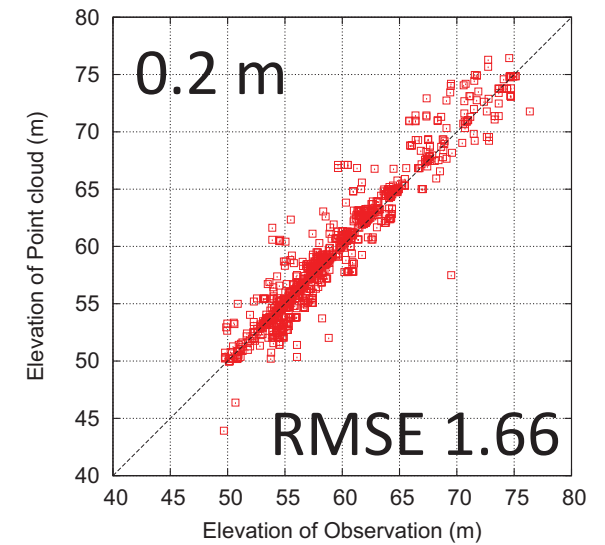
点群検索円半径 の横断面抽出への影響

堤防法勾配と植生の種類が影響か？

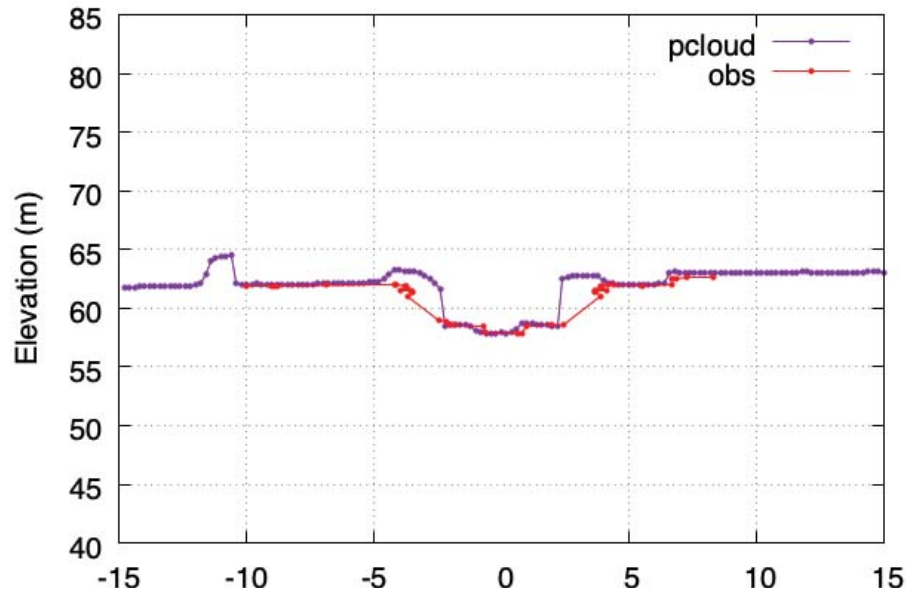
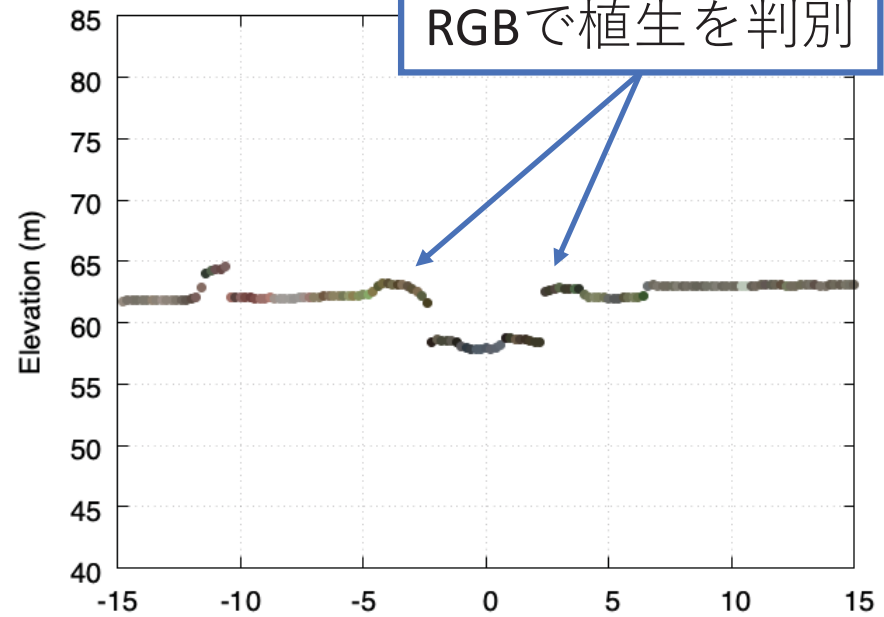
cs No.1180.csv

RGBで植生を判別

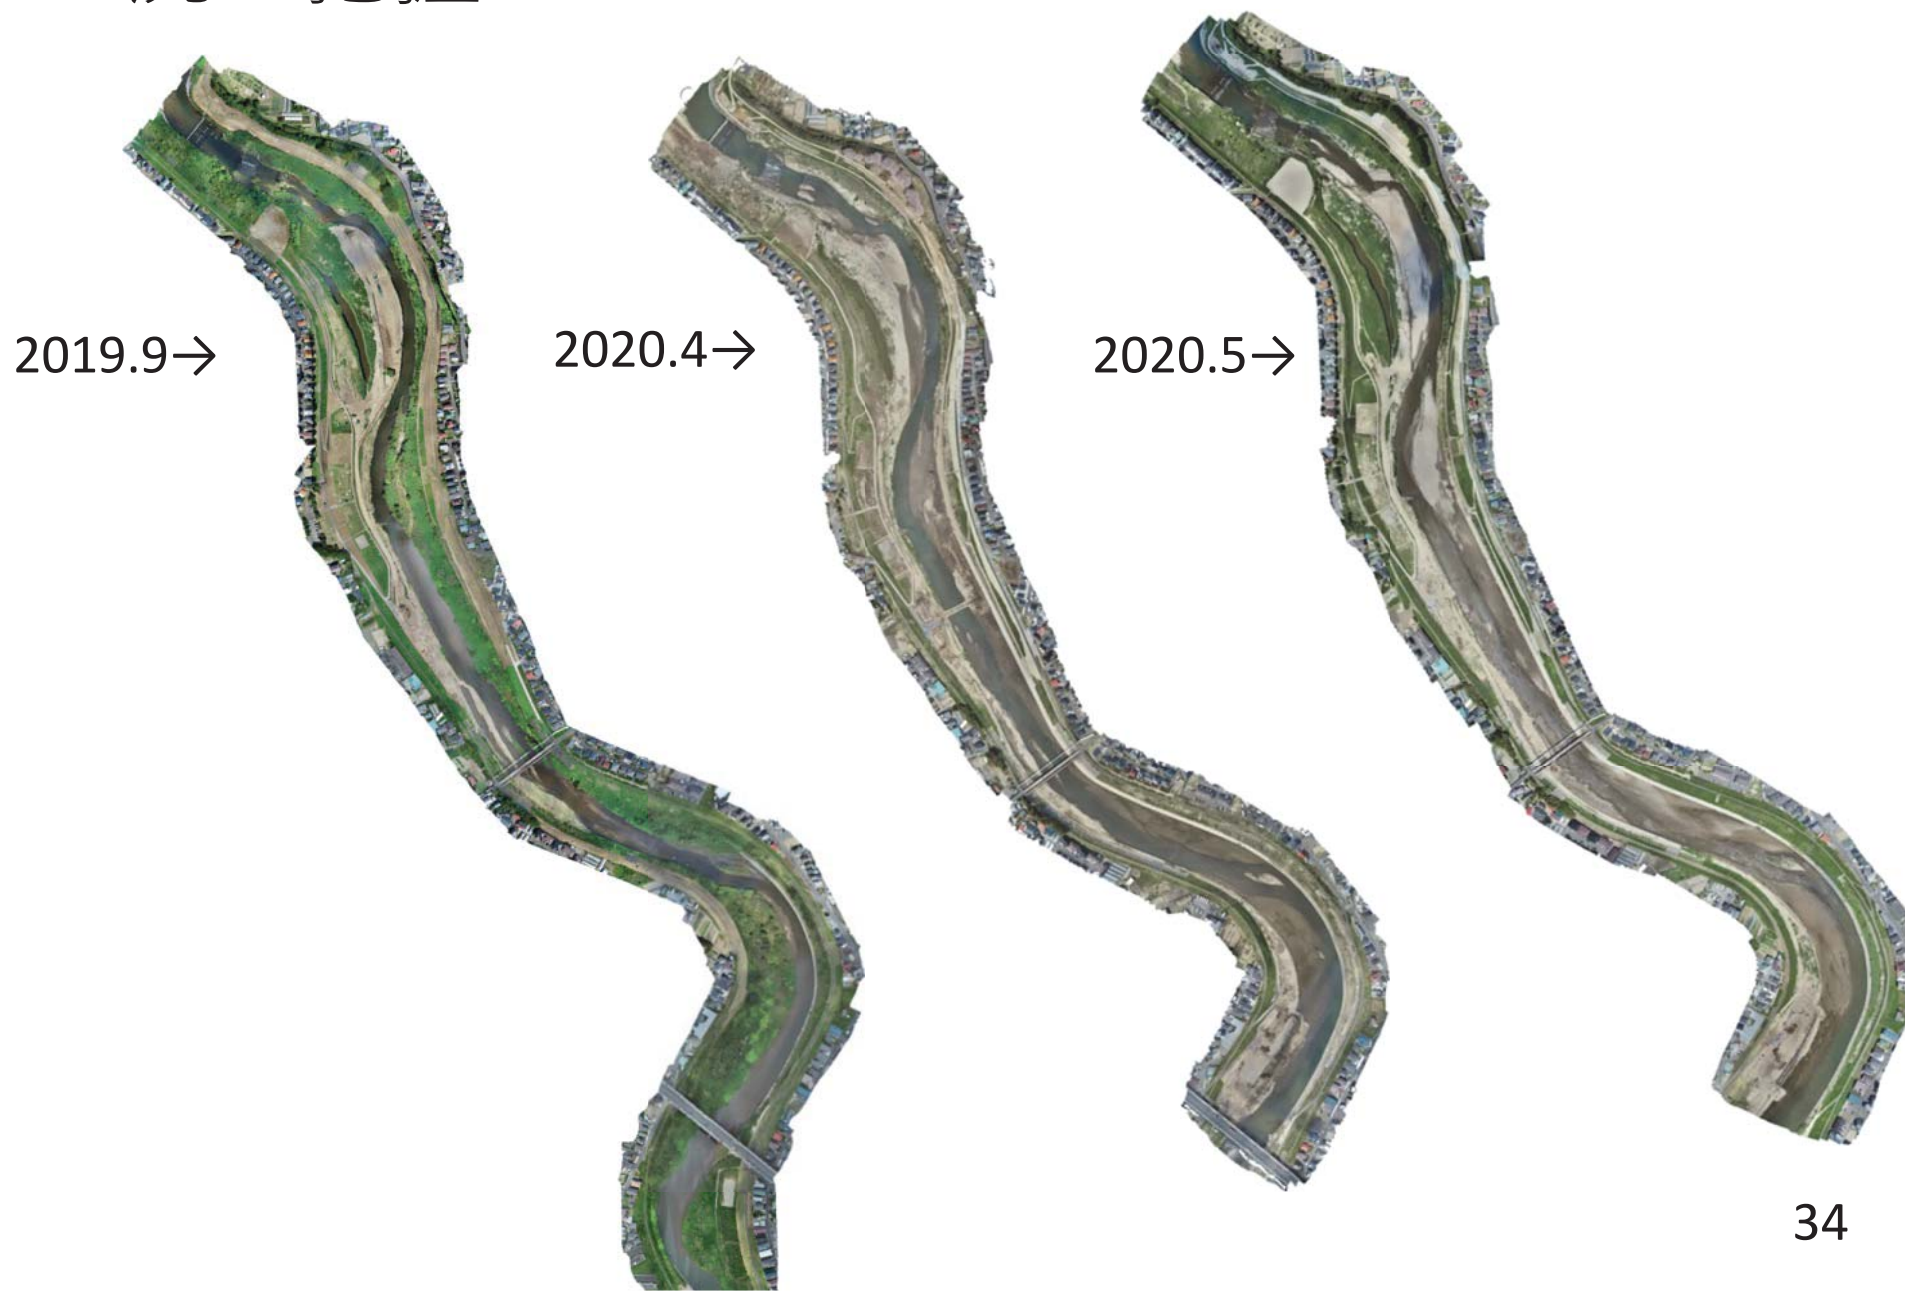
UAV定期観測による定期観測と植生繁茂状況の把握

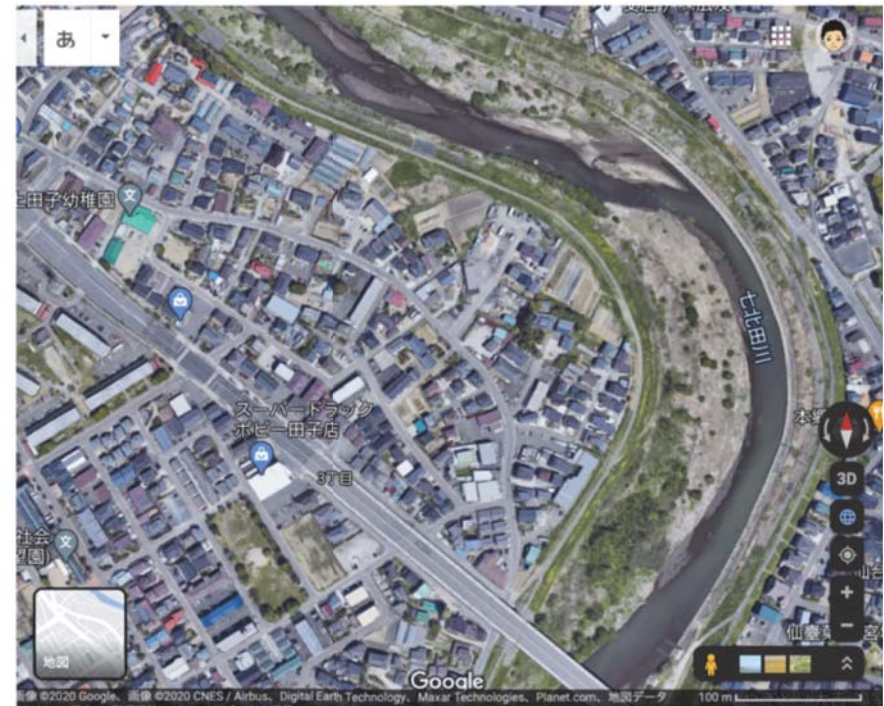
洪水浸水想定区域… ■ 3.0m以上 ■ 0.5m~3.0m未満 ■ 0.5m未満 ■ 早期の立退き避難が必要な区域

対象地域（左: 水害ハザードマップ, 右: google map 衛星画像）

#当該地域はほとんどの場所で浸水深が0.5~3.0m未満となっている

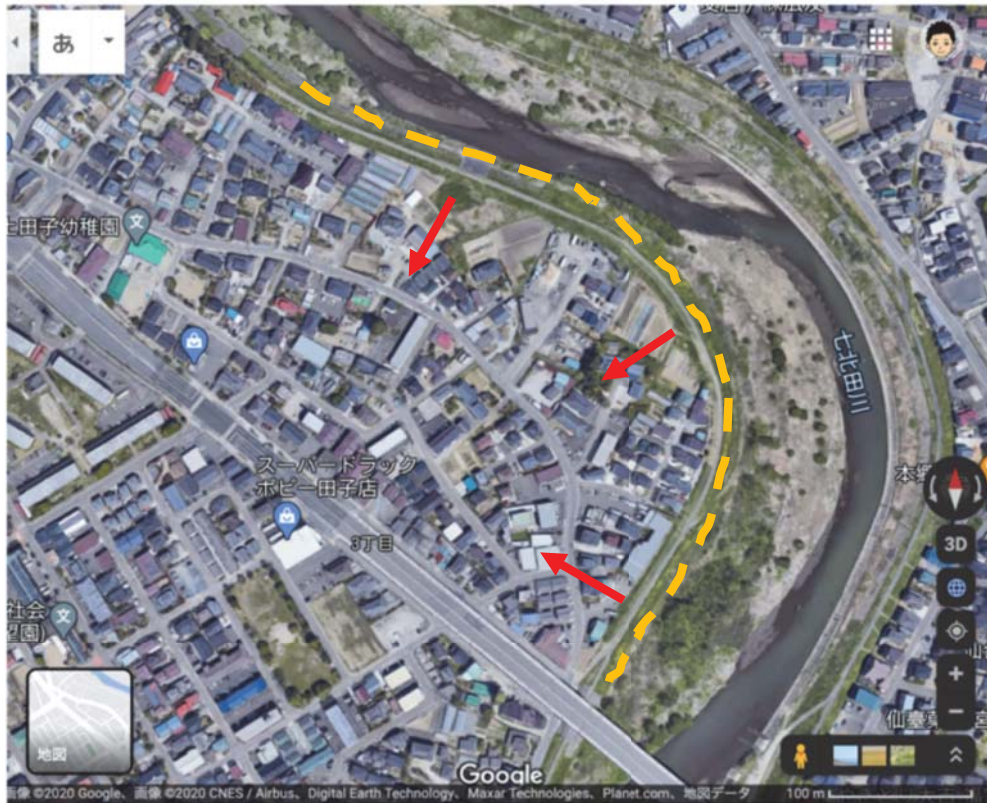
カメラを堤内地に向け、高度を変えた3ケースで撮影。

高度: 100, 75, 50m

俯角: 90, 80, 70, 60, 45, 40 度

各角度、川に沿って1方向の飛行

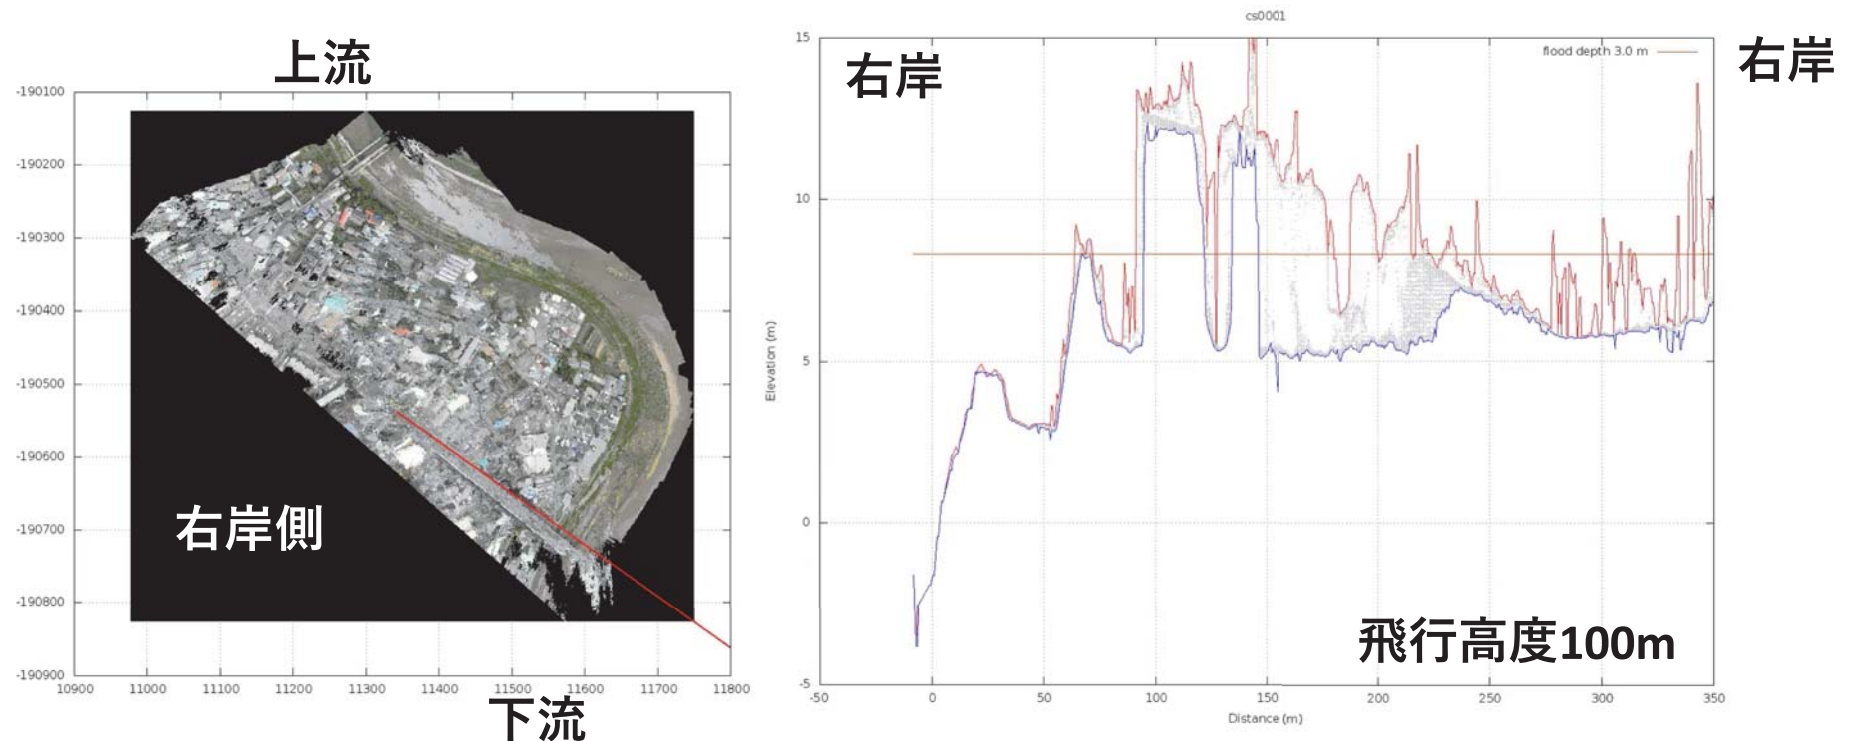
- 河道上からの斜め撮影写真によるSfMでは家屋一軒毎の判別までは難しい。
- 河川沿いの家屋群がどの程度の浸水被害を受け得るかのイメージは可能。

図. 浸水垂直表示画面の例（左: オルソ画像, 右: 浸水状況の鉛直断面, 右図赤線は点群の最高点, 青線は最低点, 灰色点は中間点群を示す）。

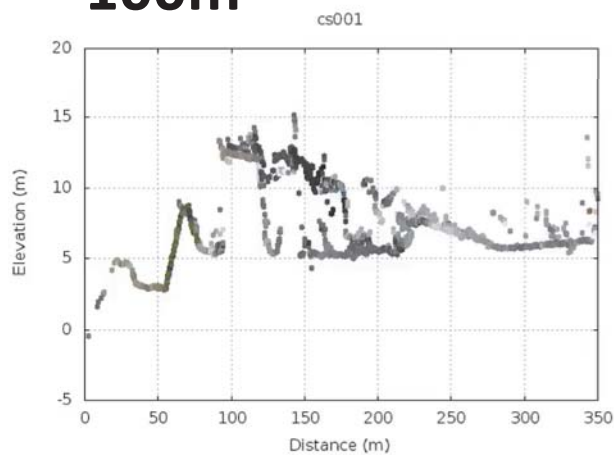
100m

- 高度が低くなる程、情報取得可能距離が短くなる。
- 飛行高度を変えても、建物高さの検出の影響は小さい。

↓点群をRGB情報を元に図化。
