## 志津川湾水質分析結果概要

○調査日時 令和5年5月26日

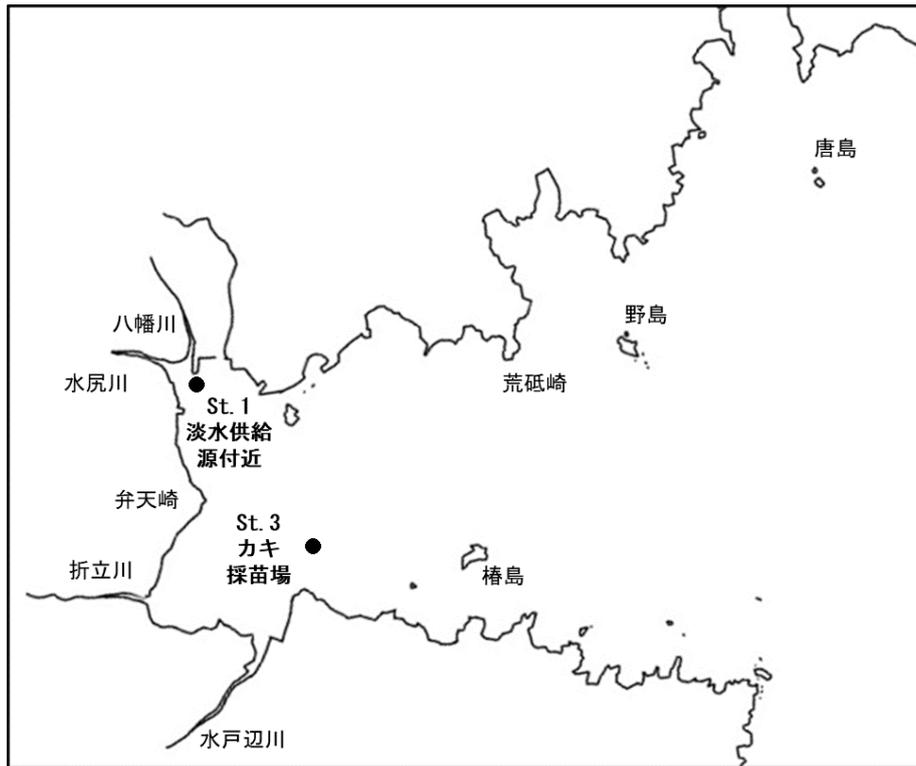
調査点図

※今年度の調査から、St.1(淡水供給源付近)とSt.3(カキ採苗場)の2点になります。

観測地点 (底)	時間	水深 (m)	水温 (°C)	塩分	PO <sub>4</sub> -P (μg/L)	NH <sub>4</sub> -N (μg/L)	NO <sub>2</sub> -N (μg/L)	NO <sub>3</sub> -N (μg/L)	三態窒素 (μg/L)
S t. 1	8:33	1	14.4	33.4	5.6	5.3	0.4	3.4	9.1
淡水供給源付近 (6m)	8:39	底-2	13.8	33.4	4.2	5.6	0.3	2.3	8.2
S t. 3	8:53	1	14.7	33.3	2.2	5.5	0.4	2.4	8.3
カキ採苗場 (17.3m)	9:00	底-2	12.3	33.6	4.0	7.1	0.4	3.4	10.9
