土砂災害警戒区域等の指定の告示に係る図書(その1)

自然現象の種類	急傾斜地の崩壊
箇所番号	N606K0228
箇所名	袖浜5
所在地	本吉郡南三陸町志津川字袖浜
調査機関	宮城県気仙沼土木事務所

危害のおそれのある土地、著しい危害のおそれのある土地の設定図

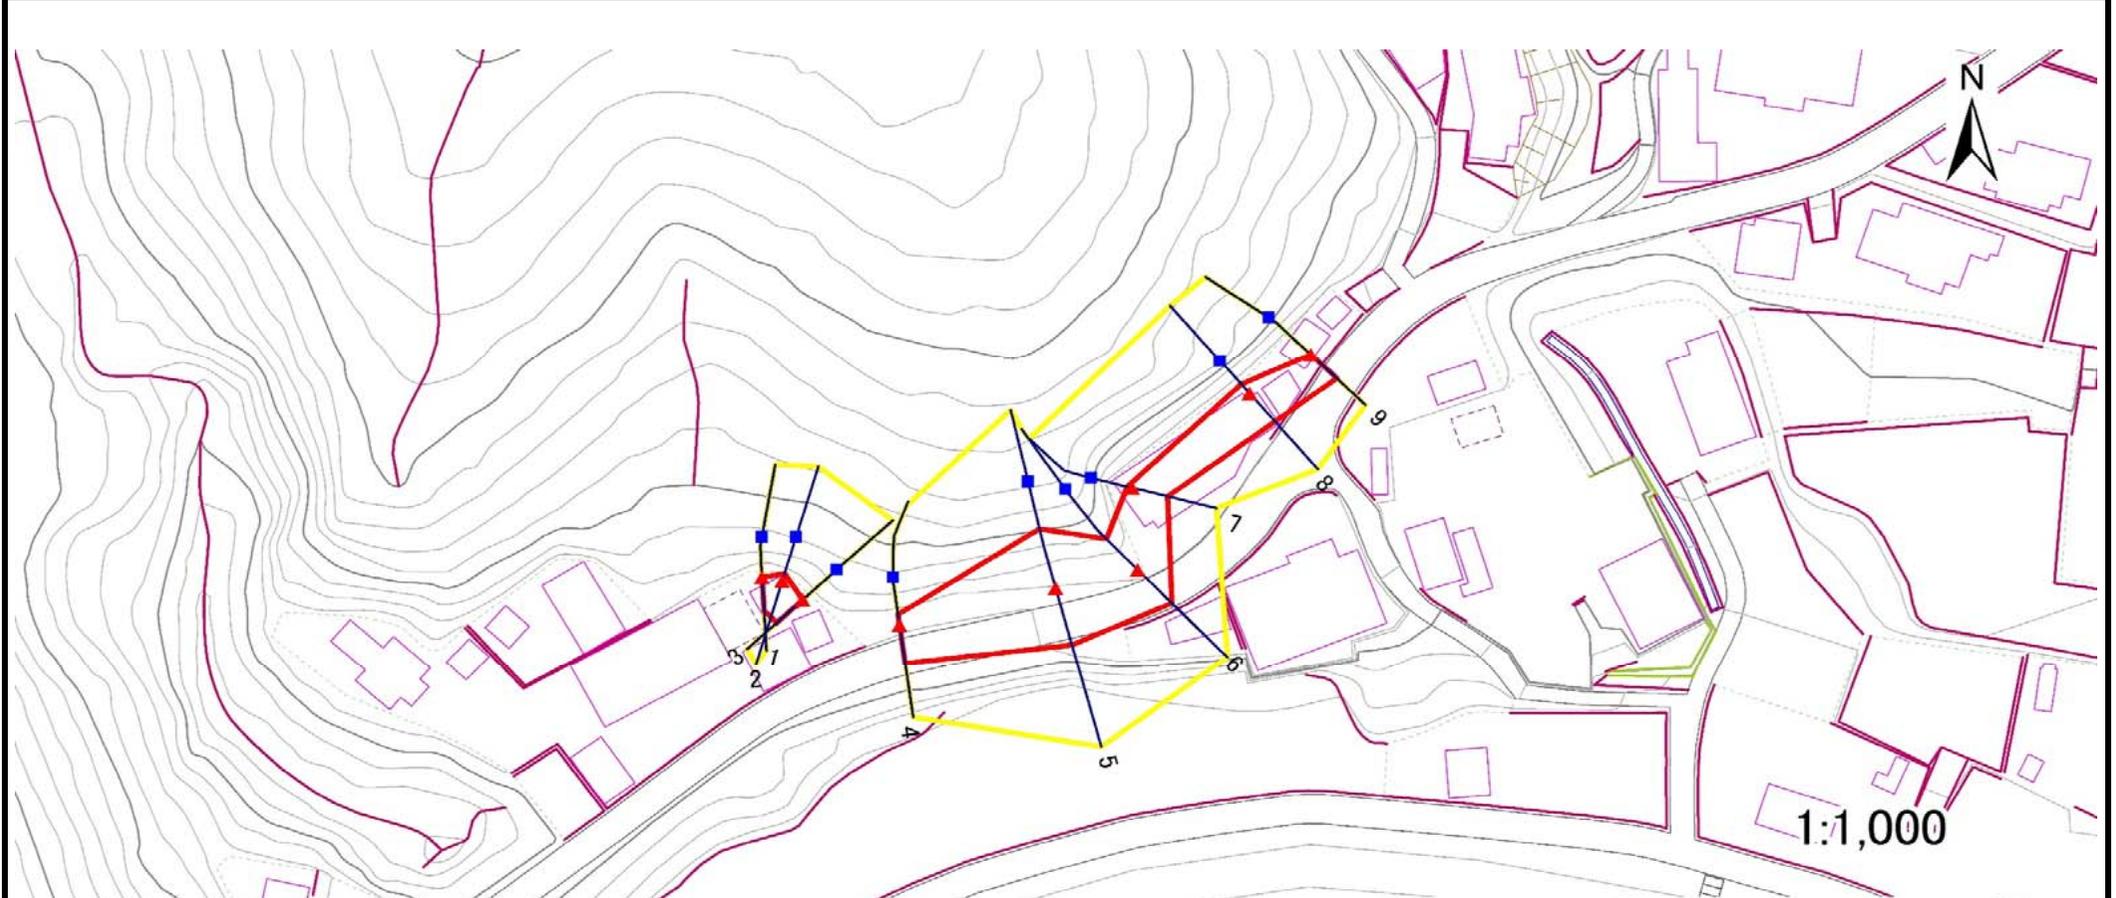
急傾斜地の位置	箇所番号	N606K0228	箇所名	袖浜5	所在地	本吉郡南三陸町志津川字袖浜
---------	------	-----------	-----	-----	-----	---------------

危害のおそれのある土地の区域(土砂災害警戒区域)	
著しい危害のおそれのある土地の区域(土砂災害特別警戒区域)	土石等の(移動)高さが1m以下の場合、土石等の移動による力が100kN/m ² を超える区域
	土石等の堆積の高さが3mを超える区域
	それ以外の区域

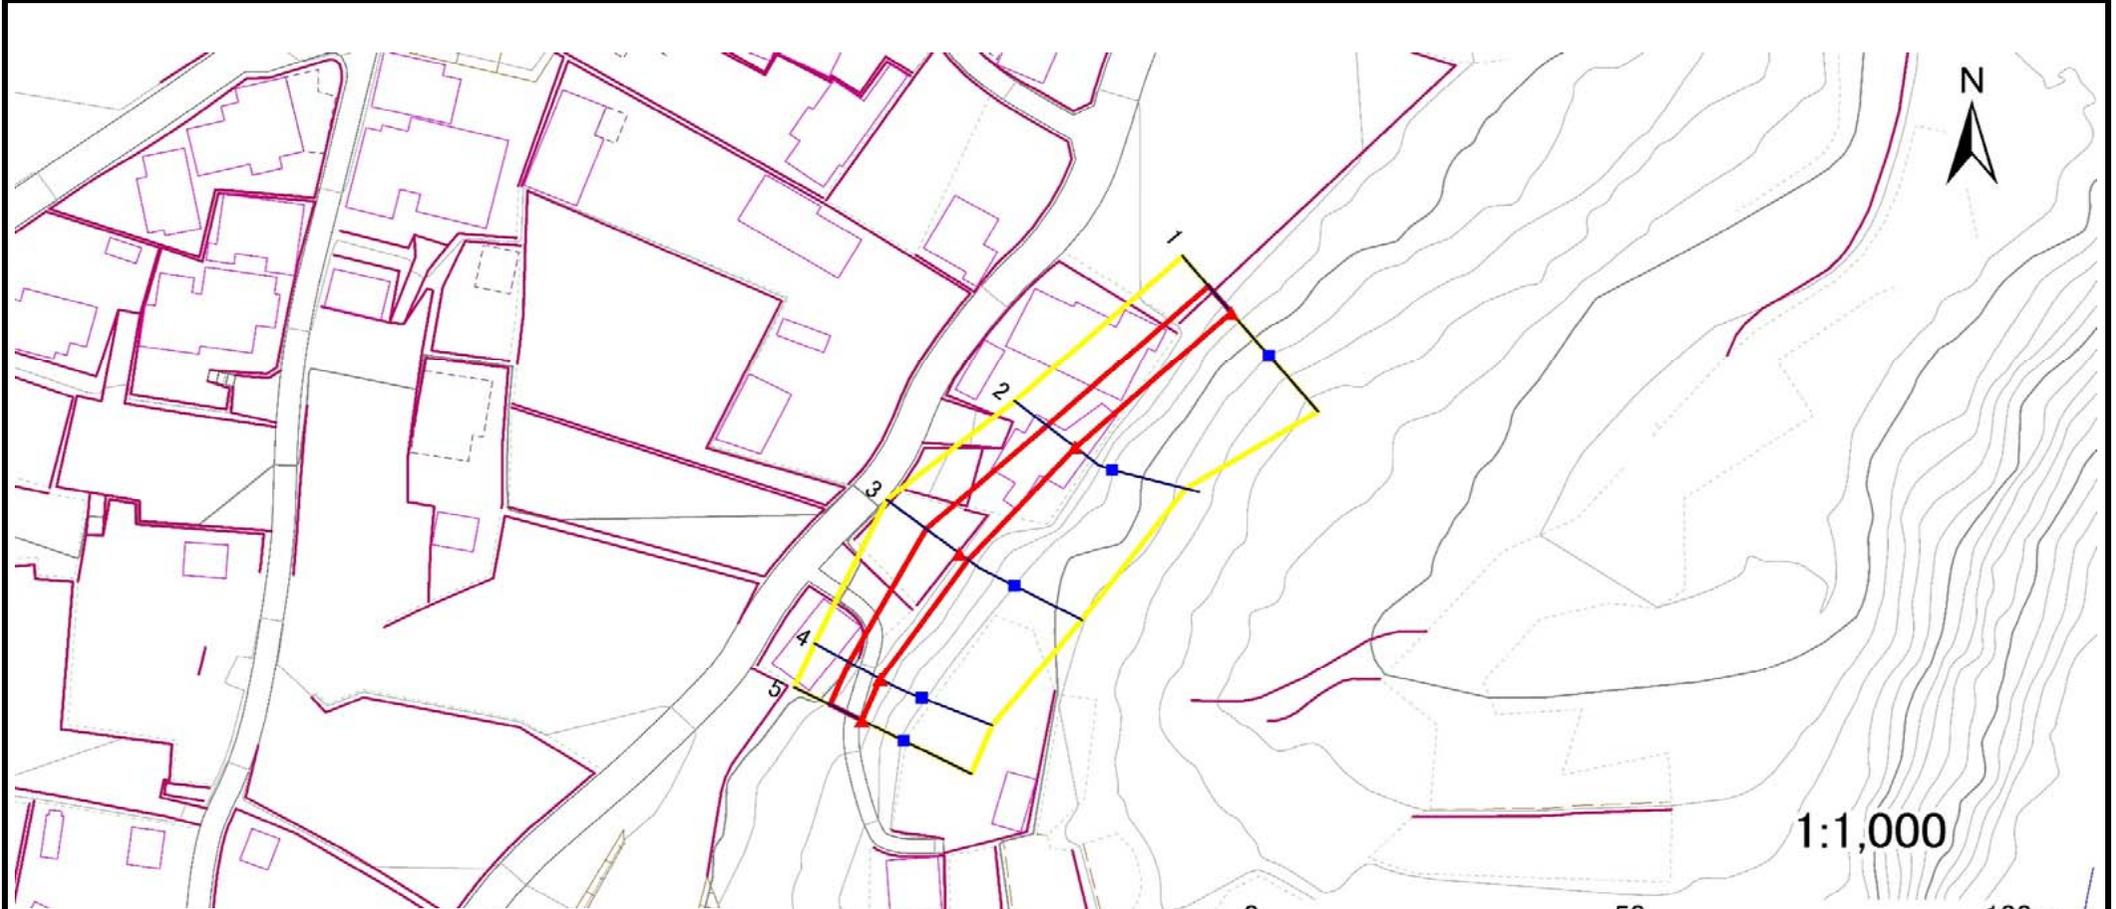
危害のおそれのある土地、著しい危害のおそれのある土地の設定図

急傾斜地の位置	箇所番号	N606K0230	箇所名	袖浜6	所在地	本吉郡南三陸町志津川字袖浜
---------	------	-----------	-----	-----	-----	---------------

危害のおそれのある土地の区域(土砂災害警戒区域)	
著しい危害のおそれのある土地の区域(土砂災害特別警戒区域)	
土石等の(移動)高さが1m以下の場合、土石等の移動による力が100kN/m ² を超える区域	■
土石等の堆積の高さが3mを超える区域	■
それ以外の区域	■

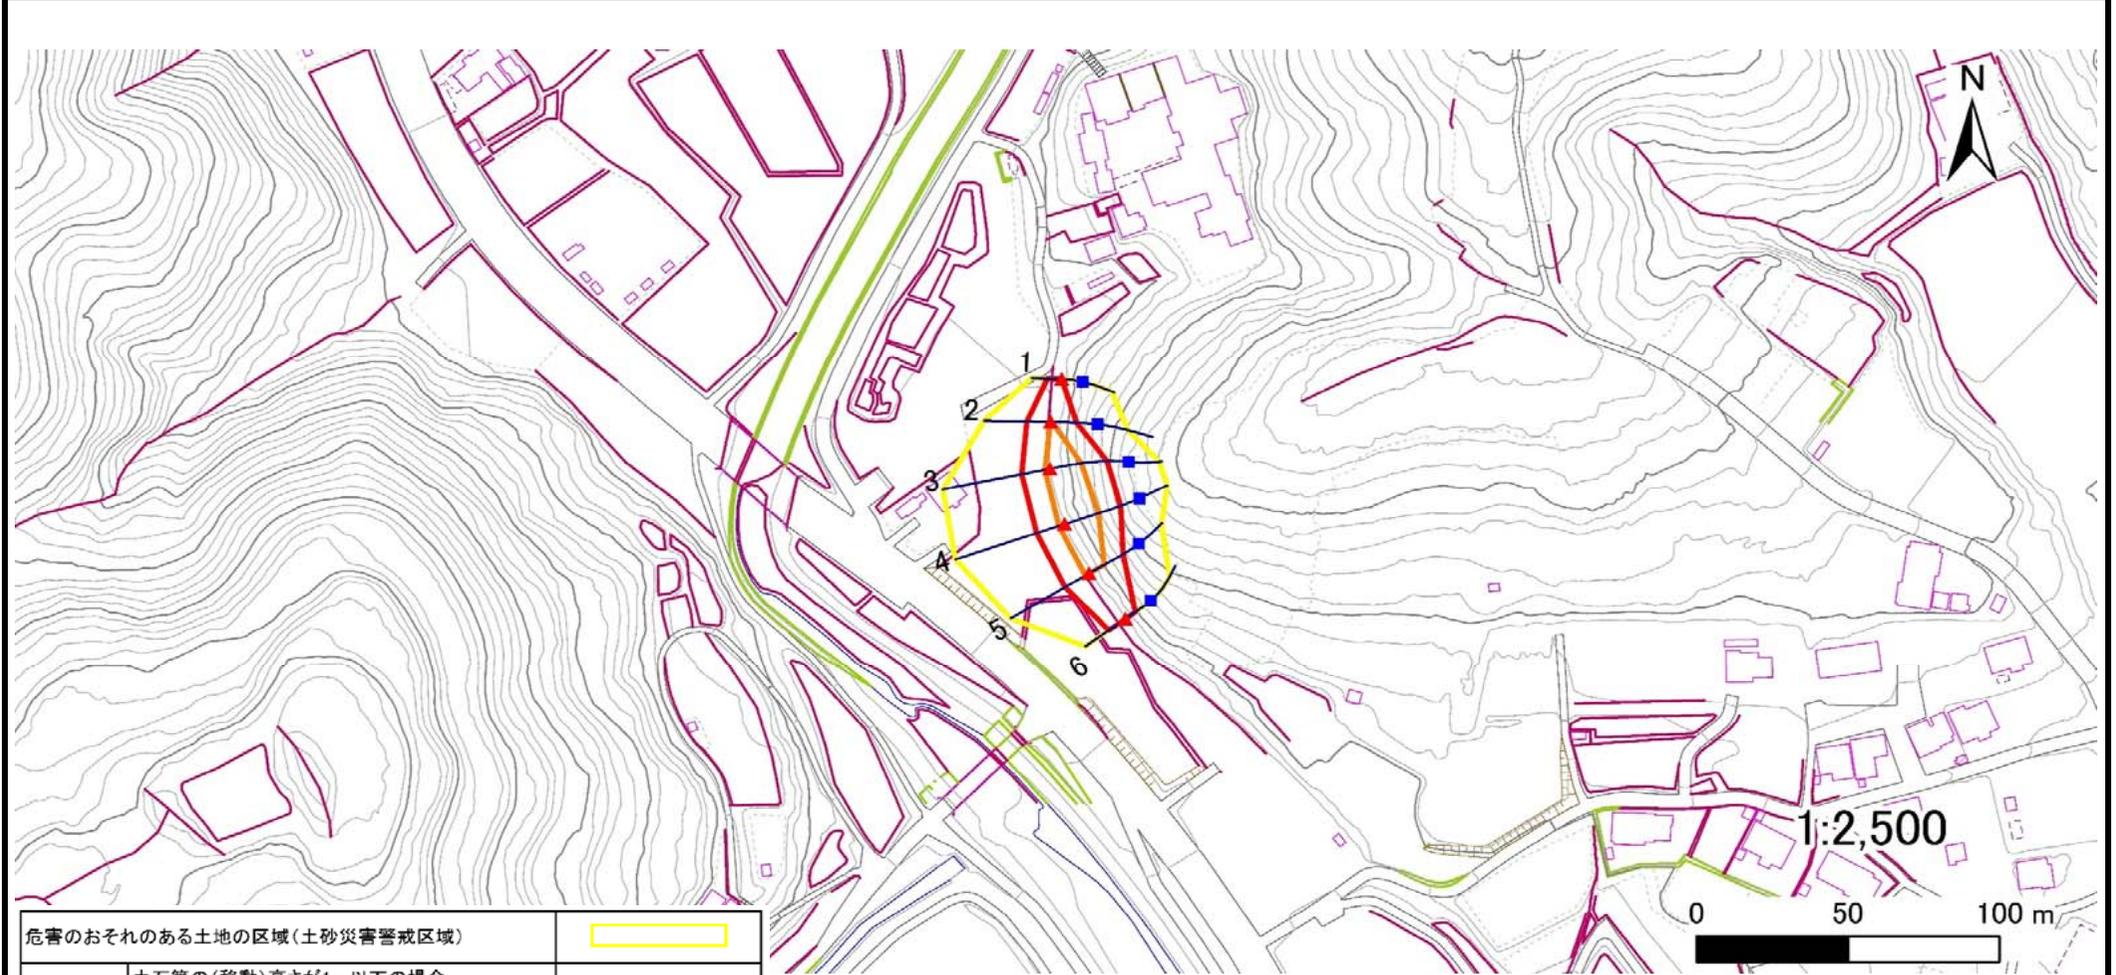
危害のおそれのある土地、著しい危害のおそれのある土地の設定図

急傾斜地の位置	箇所番号	N606K0250	箇所名	田尻畑1	所在地	本吉郡南三陸町志津川字田尻畑
---------	------	-----------	-----	------	-----	----------------

危害のおそれのある土地の区域(土砂災害警戒区域)	
著しい危害のおそれのある土地の区域(土砂災害特別警戒区域)	土石等の(移動)高さが1m以下の場合、土石等の移動による力が100kN/m ² を超える区域
	土石等の堆積の高さが3mを超える区域
	それ以外の区域

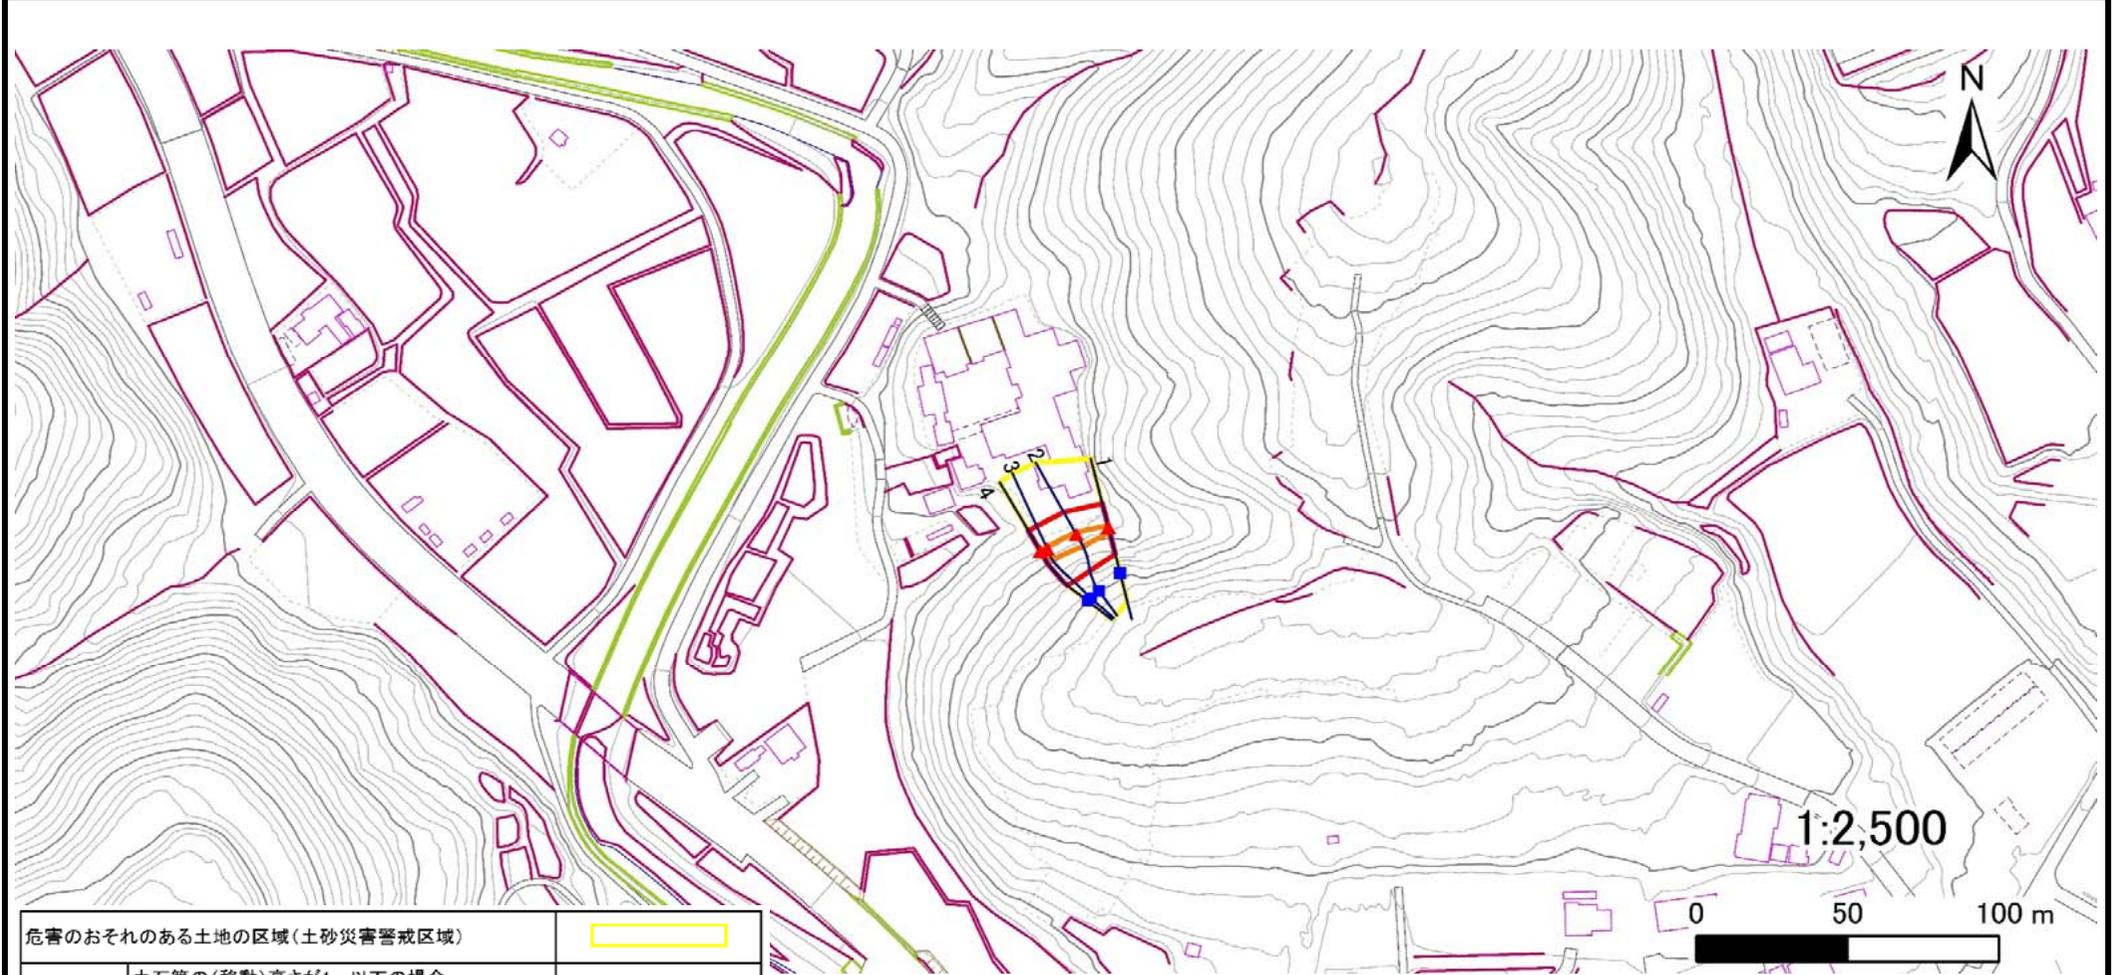
危害のおそれのある土地、著しい危害のおそれのある土地の設定図

急傾斜地の位置	箇所番号	N606K0260	箇所名	田尻畑2	所在地	本吉郡南三陸町志津川字田尻畑
---------	------	-----------	-----	------	-----	----------------

危害のおそれのある土地の区域(土砂災害警戒区域)	
著しい危害のおそれのある土地の区域(土砂災害特別警戒区域)	土石等の(移動)高さが1m以下の場合、土石等の移動による力が100kN/m ² を超える区域
	土石等の堆積の高さが3mを超える区域
	それ以外の区域

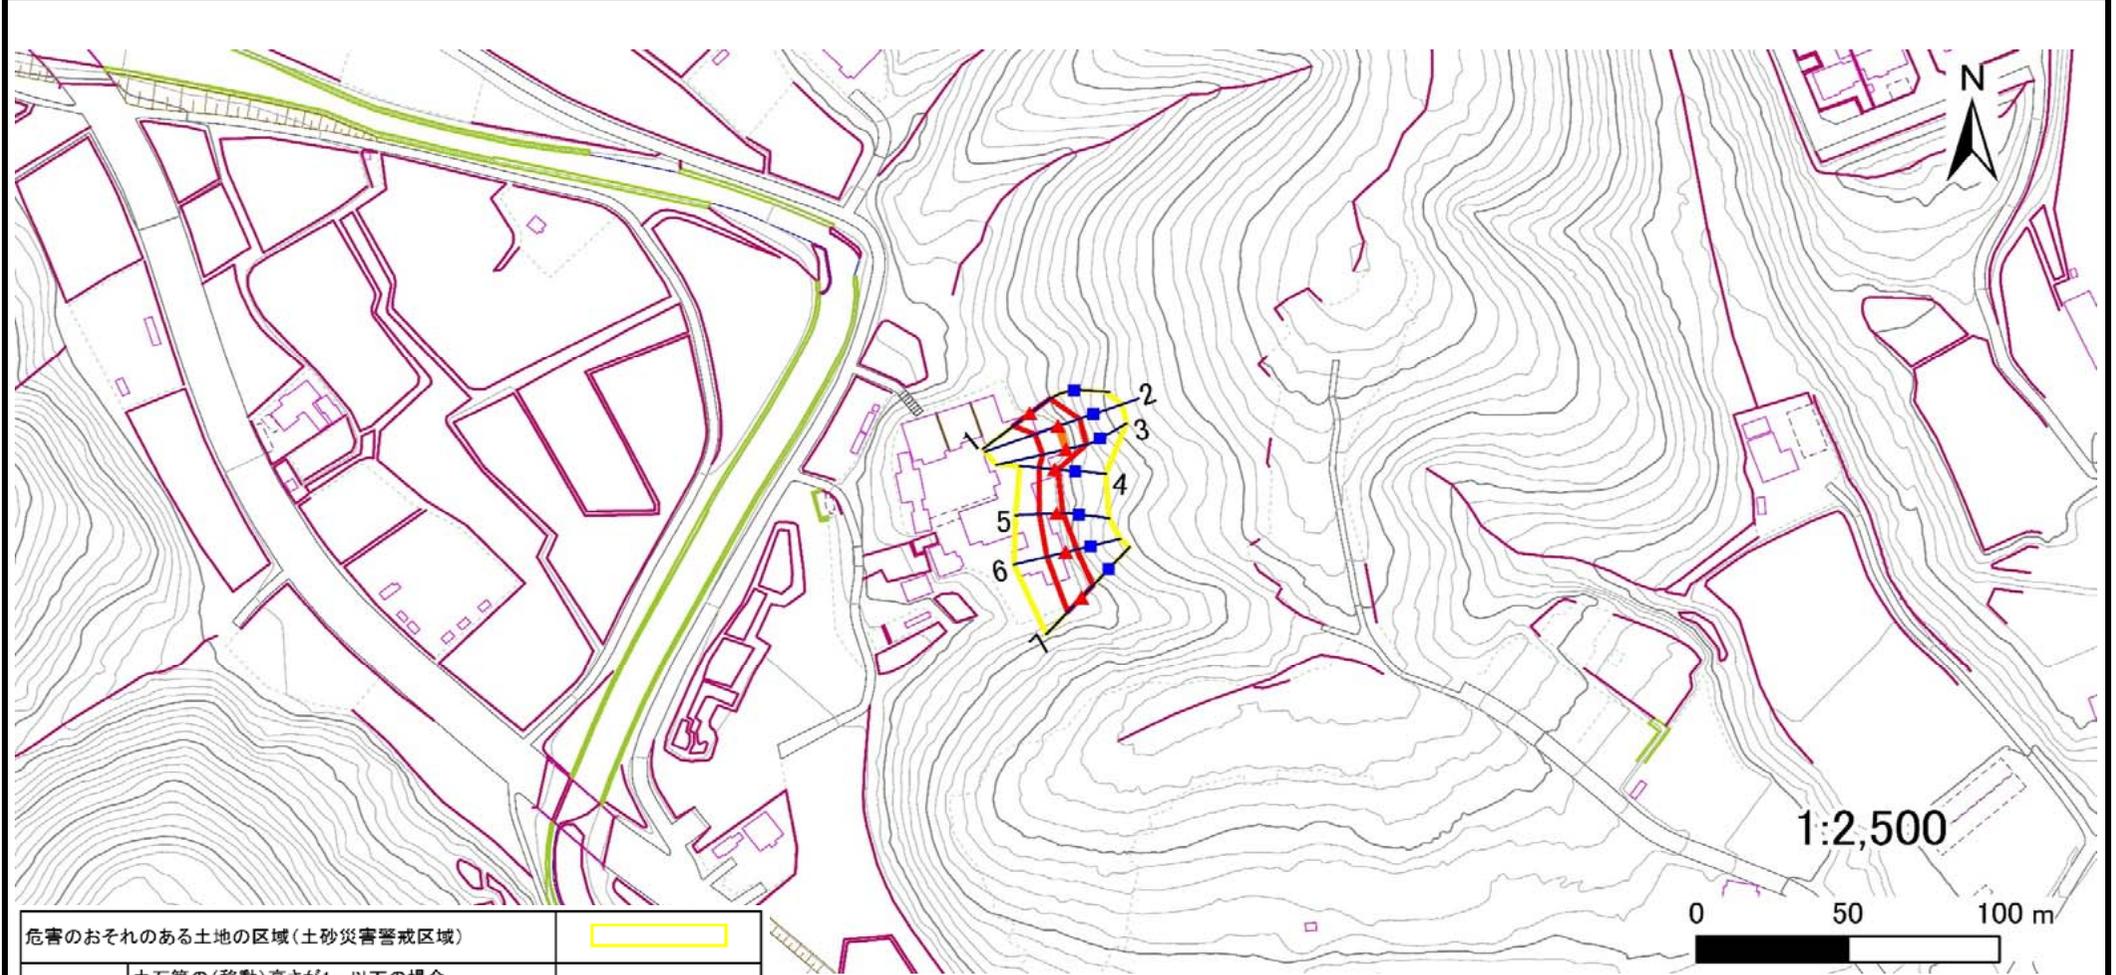
危害のおそれのある土地、著しい危害のおそれのある土地の設定図

急傾斜地の位置	箇所番号	N606K0261	箇所名	田尻畑3	所在地	本吉郡南三陸町志津川字田尻畑
---------	------	-----------	-----	------	-----	----------------

危害のおそれのある土地の区域(土砂災害警戒区域)	
著しい危害のおそれのある土地の区域(土砂災害特別警戒区域)	土石等の(移動)高さが1m以下の場合、土石等の移動による力が100kN/m ² を超える区域
	土石等の堆積の高さが3mを超える区域
	それ以外の区域

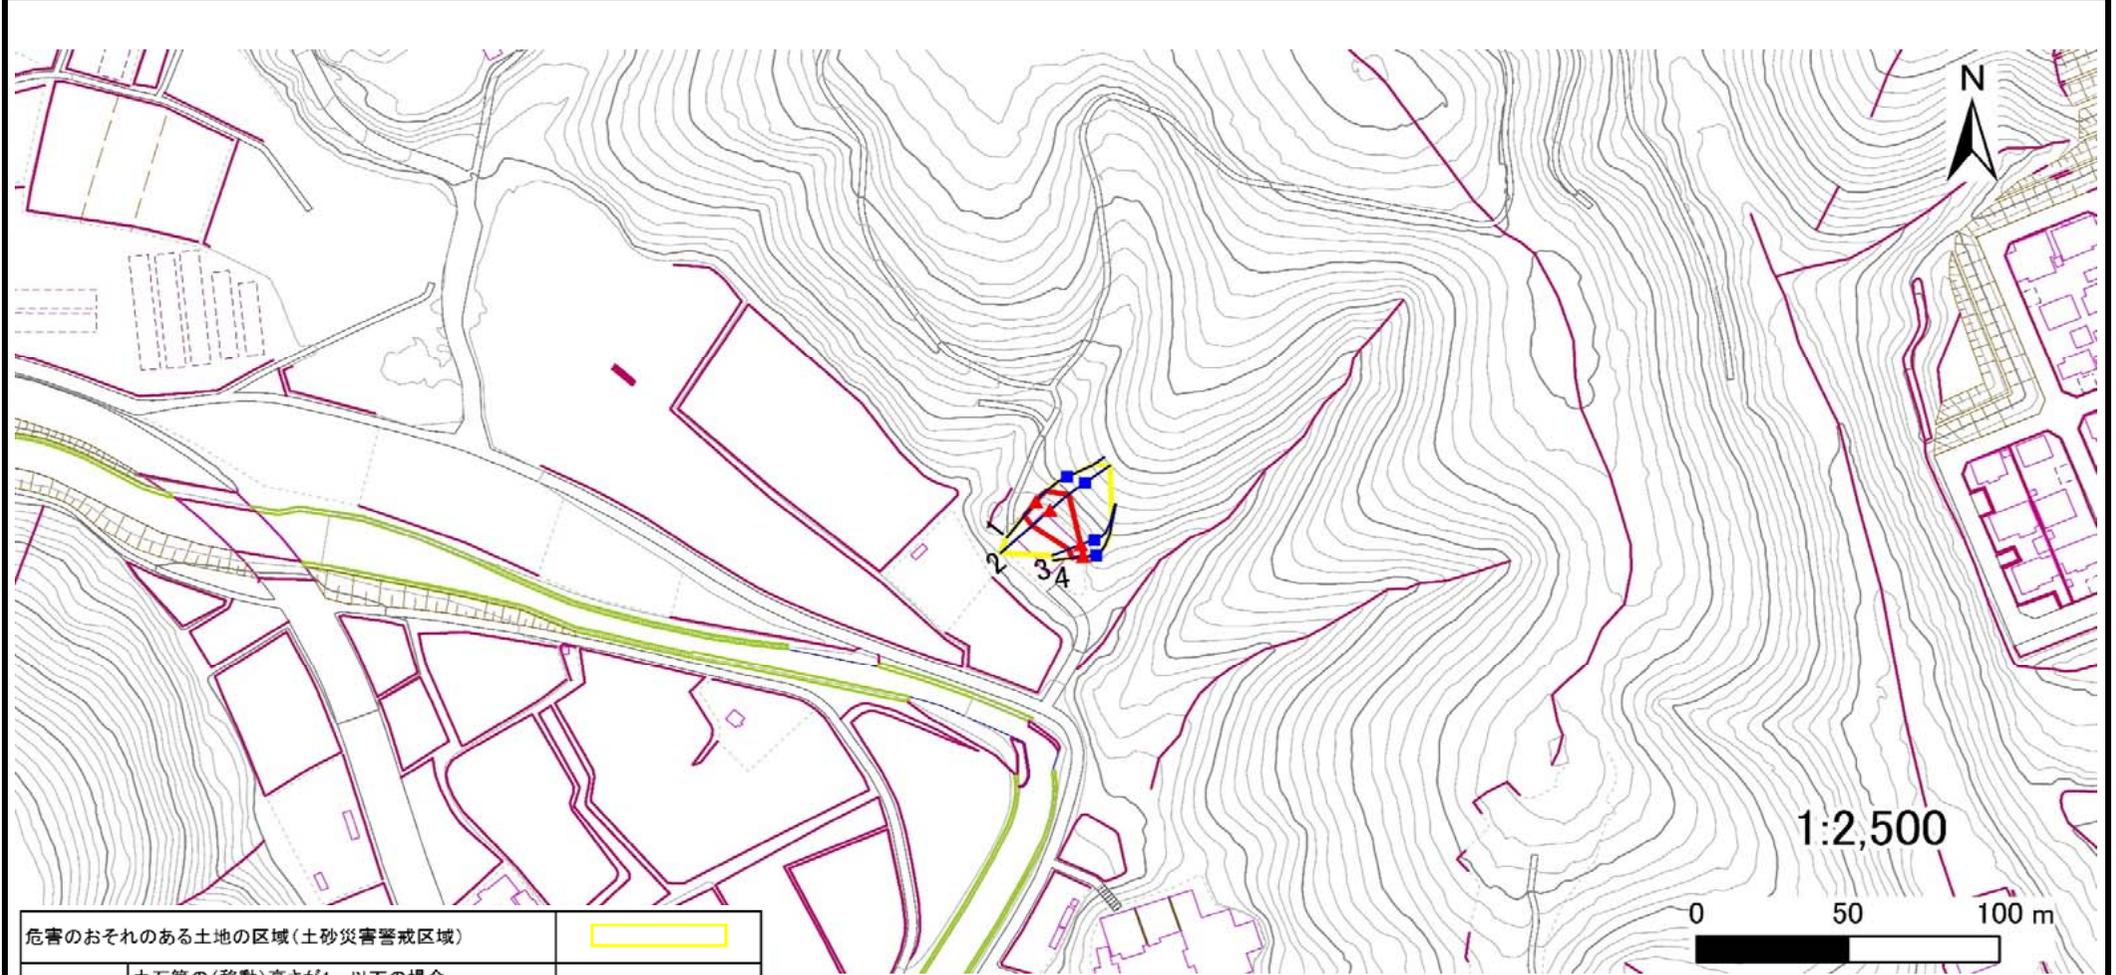
危害のおそれのある土地、著しい危害のおそれのある土地の設定図

急傾斜地の位置	箇所番号	N606K0283	箇所名	田尻畑4	所在地	本吉郡南三陸町志津川字田尻畑
---------	------	-----------	-----	------	-----	----------------

危害のおそれのある土地の区域(土砂災害警戒区域)	
著しい危害のおそれのある土地の区域(土砂災害特別警戒区域)	土石等の(移動)高さが1m以下の場合、土石等の移動による力が100kN/m ² を超える区域
	土石等の堆積の高さが3mを超える区域
	それ以外の区域

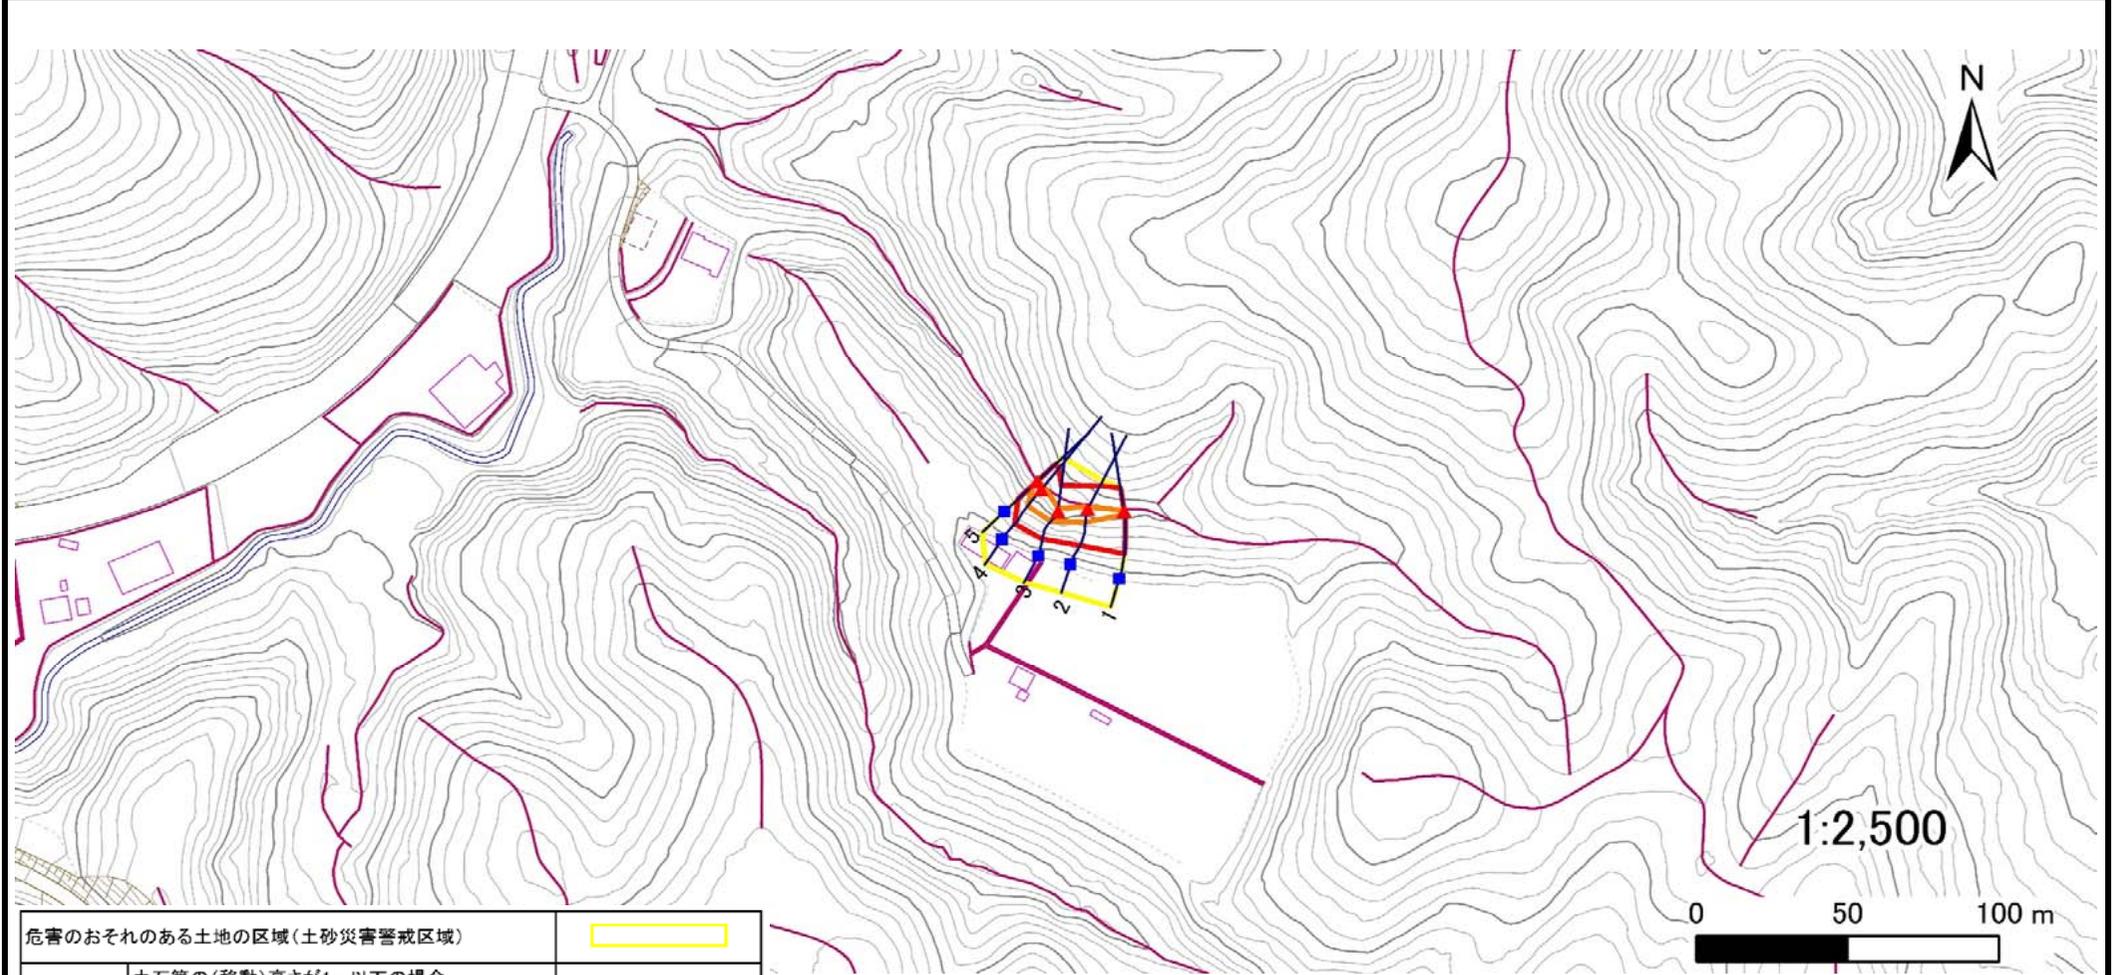
危害のおそれのある土地、著しい危害のおそれのある土地の設定図

急傾斜地の位置	箇所番号	N606K0365	箇所名	立沢1	所在地	本吉郡南三陸町志津川字立沢
---------	------	-----------	-----	-----	-----	---------------

危害のおそれのある土地の区域(土砂災害警戒区域)	
著しい危害のおそれのある土地の区域(土砂災害特別警戒区域)	土石等の(移動)高さが1m以下の場合、土石等の移動による力が100kN/m ² を超える区域
	土石等の堆積の高さが3mを超える区域
	それ以外の区域

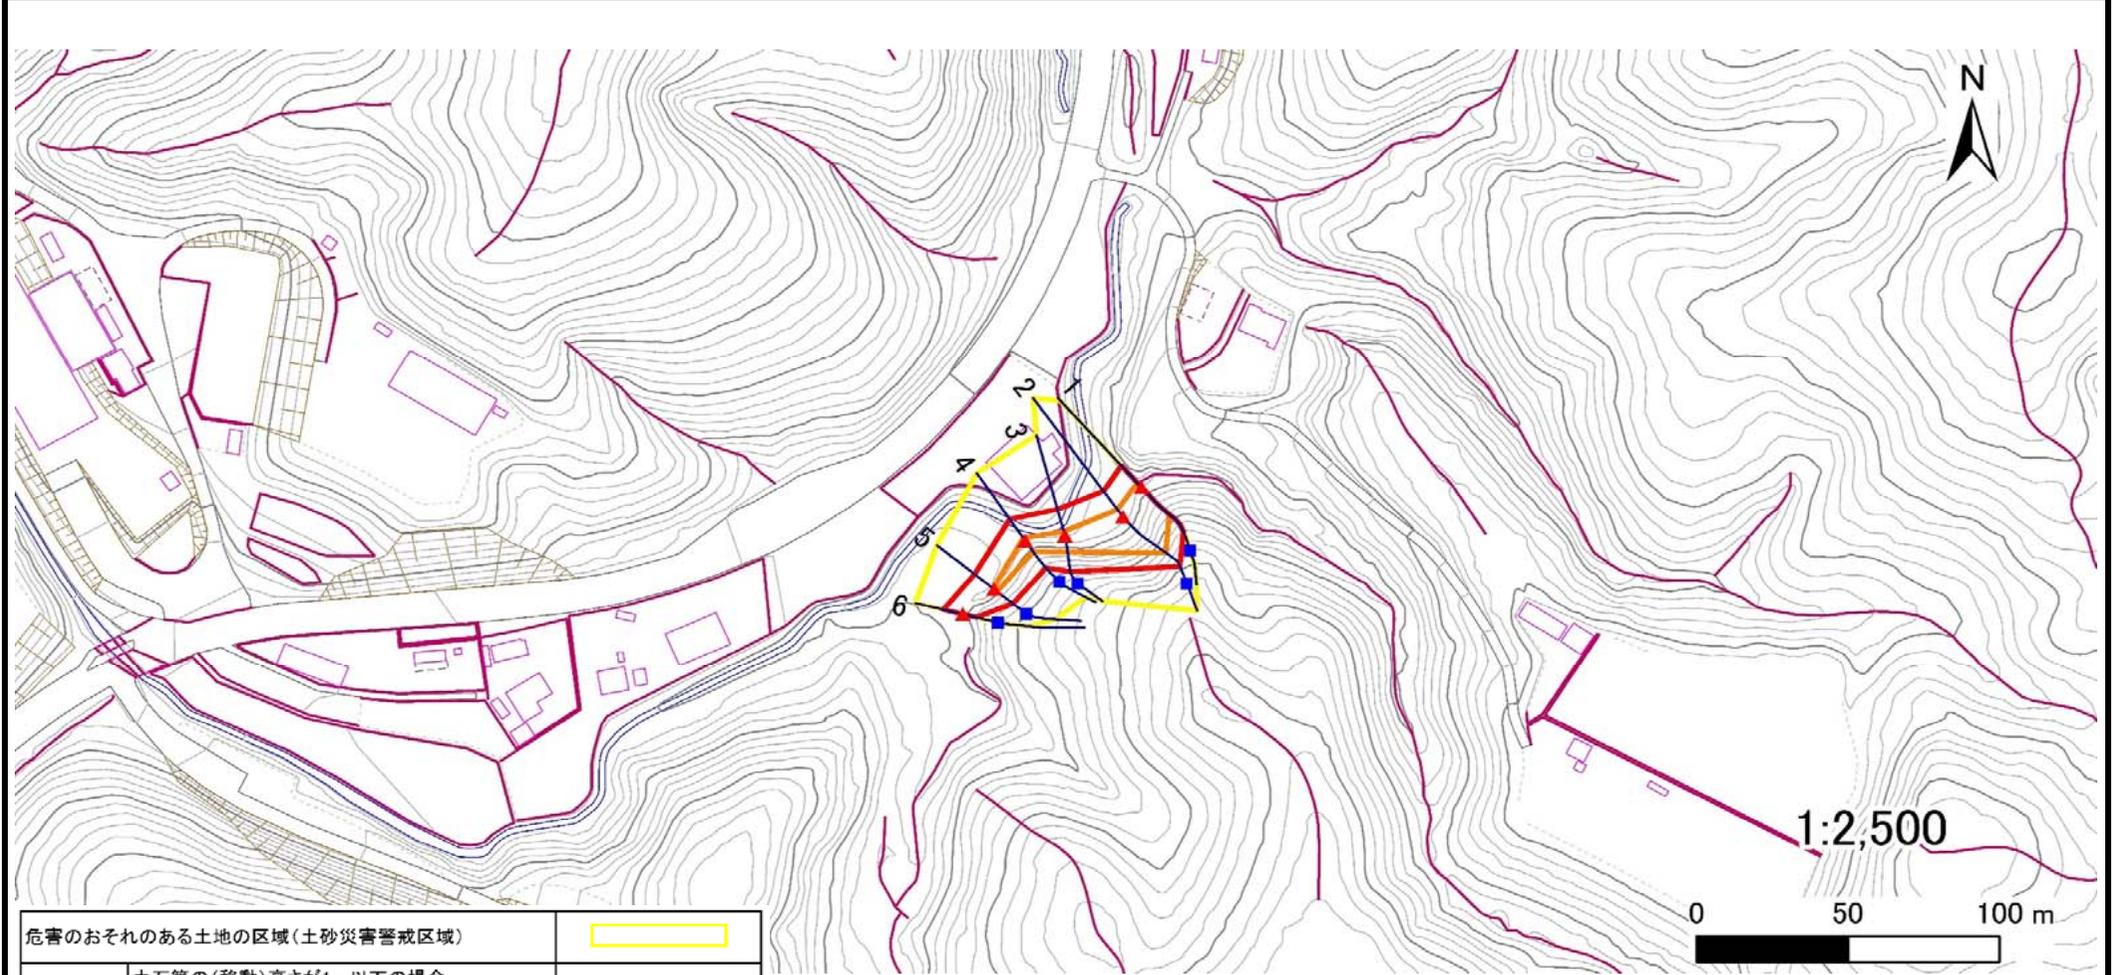
危害のおそれのある土地、著しい危害のおそれのある土地の設定図

急傾斜地の位置	箇所番号	N606K0368	箇所名	立沢2	所在地	本吉郡南三陸町志津川字立沢
---------	------	-----------	-----	-----	-----	---------------

危害のおそれのある土地の区域(土砂災害警戒区域)	■
著しい危害のおそれのある土地の区域(土砂災害特別警戒区域)	■
	■
それ以外の区域	■

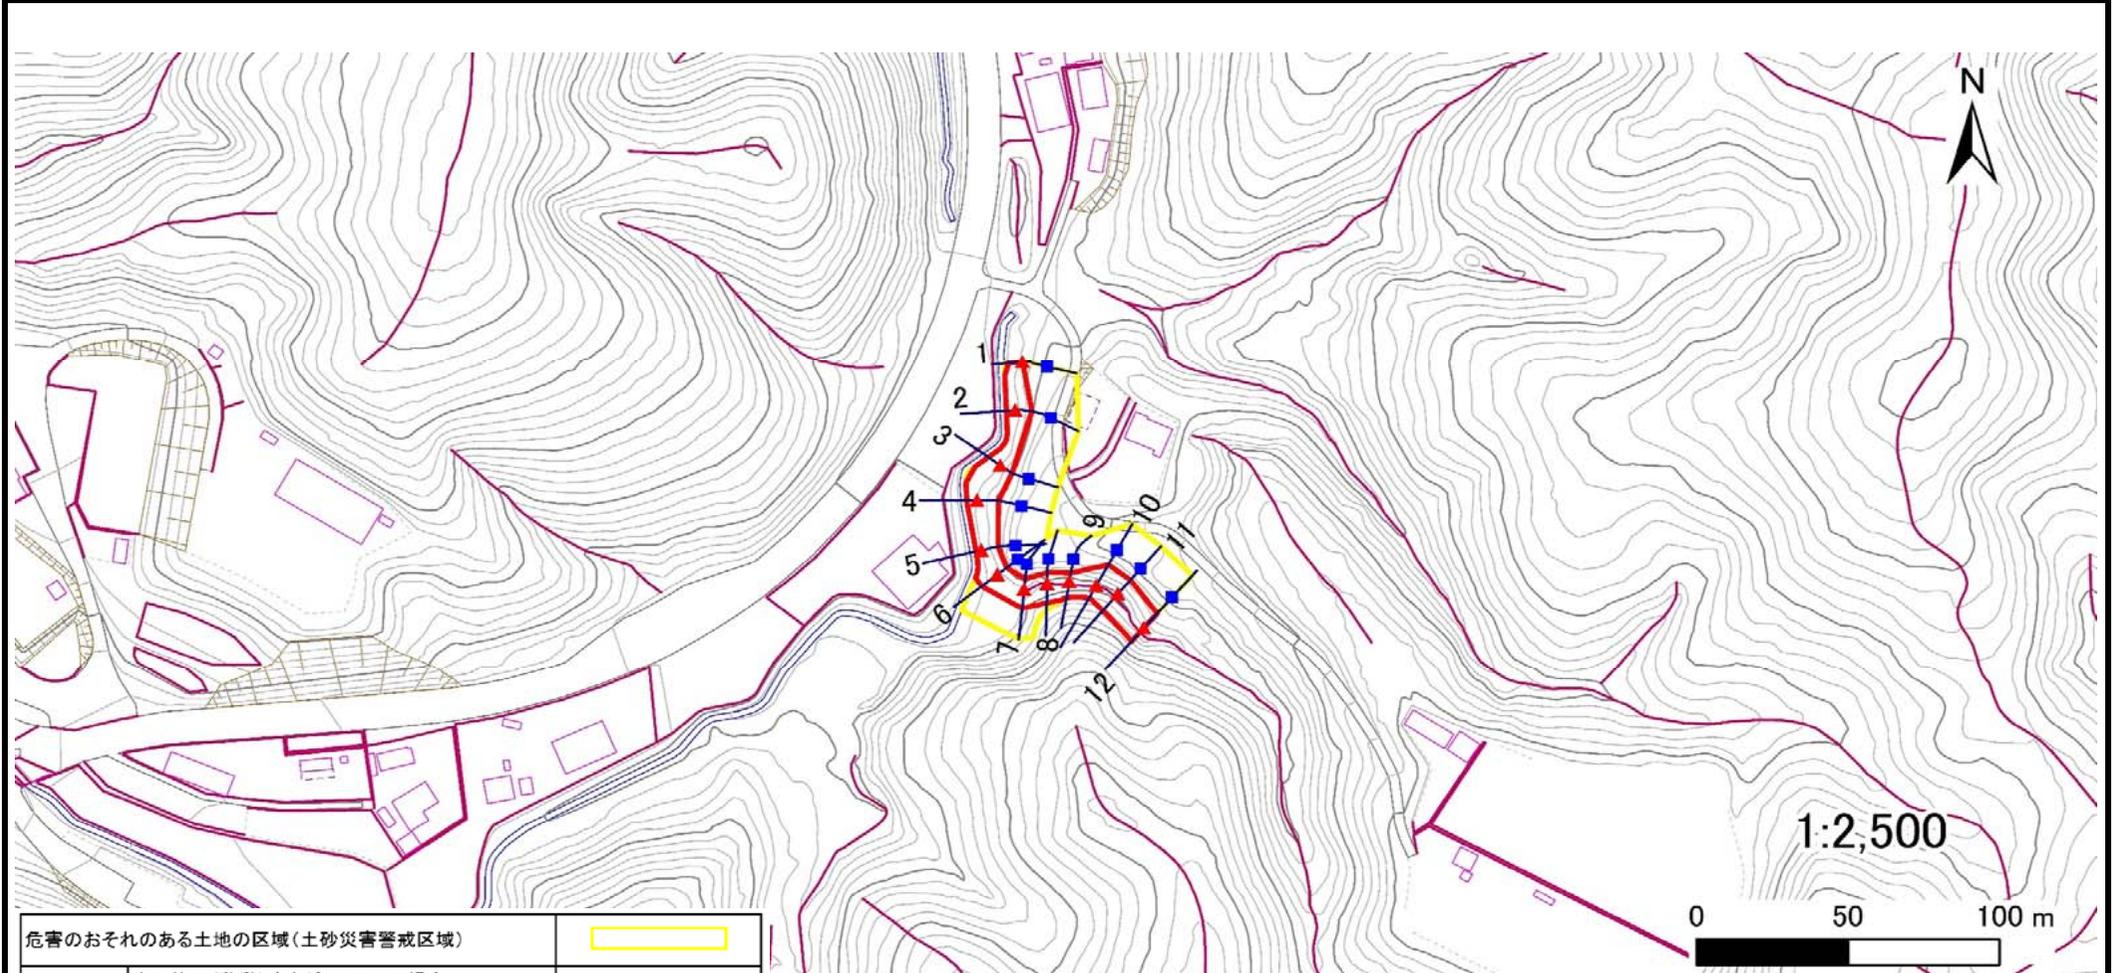
危害のおそれのある土地、著しい危害のおそれのある土地の設定図

急傾斜地の位置	箇所番号	N606K0371	箇所名	立沢3	所在地	本吉郡南三陸町志津川字立沢
---------	------	-----------	-----	-----	-----	---------------

危害のおそれのある土地の区域(土砂災害警戒区域)	[Yellow box]
著しい危害のおそれのある土地の区域(土砂災害特別警戒区域)	[Orange box]
	[Red box]
それ以外の区域	[White box]

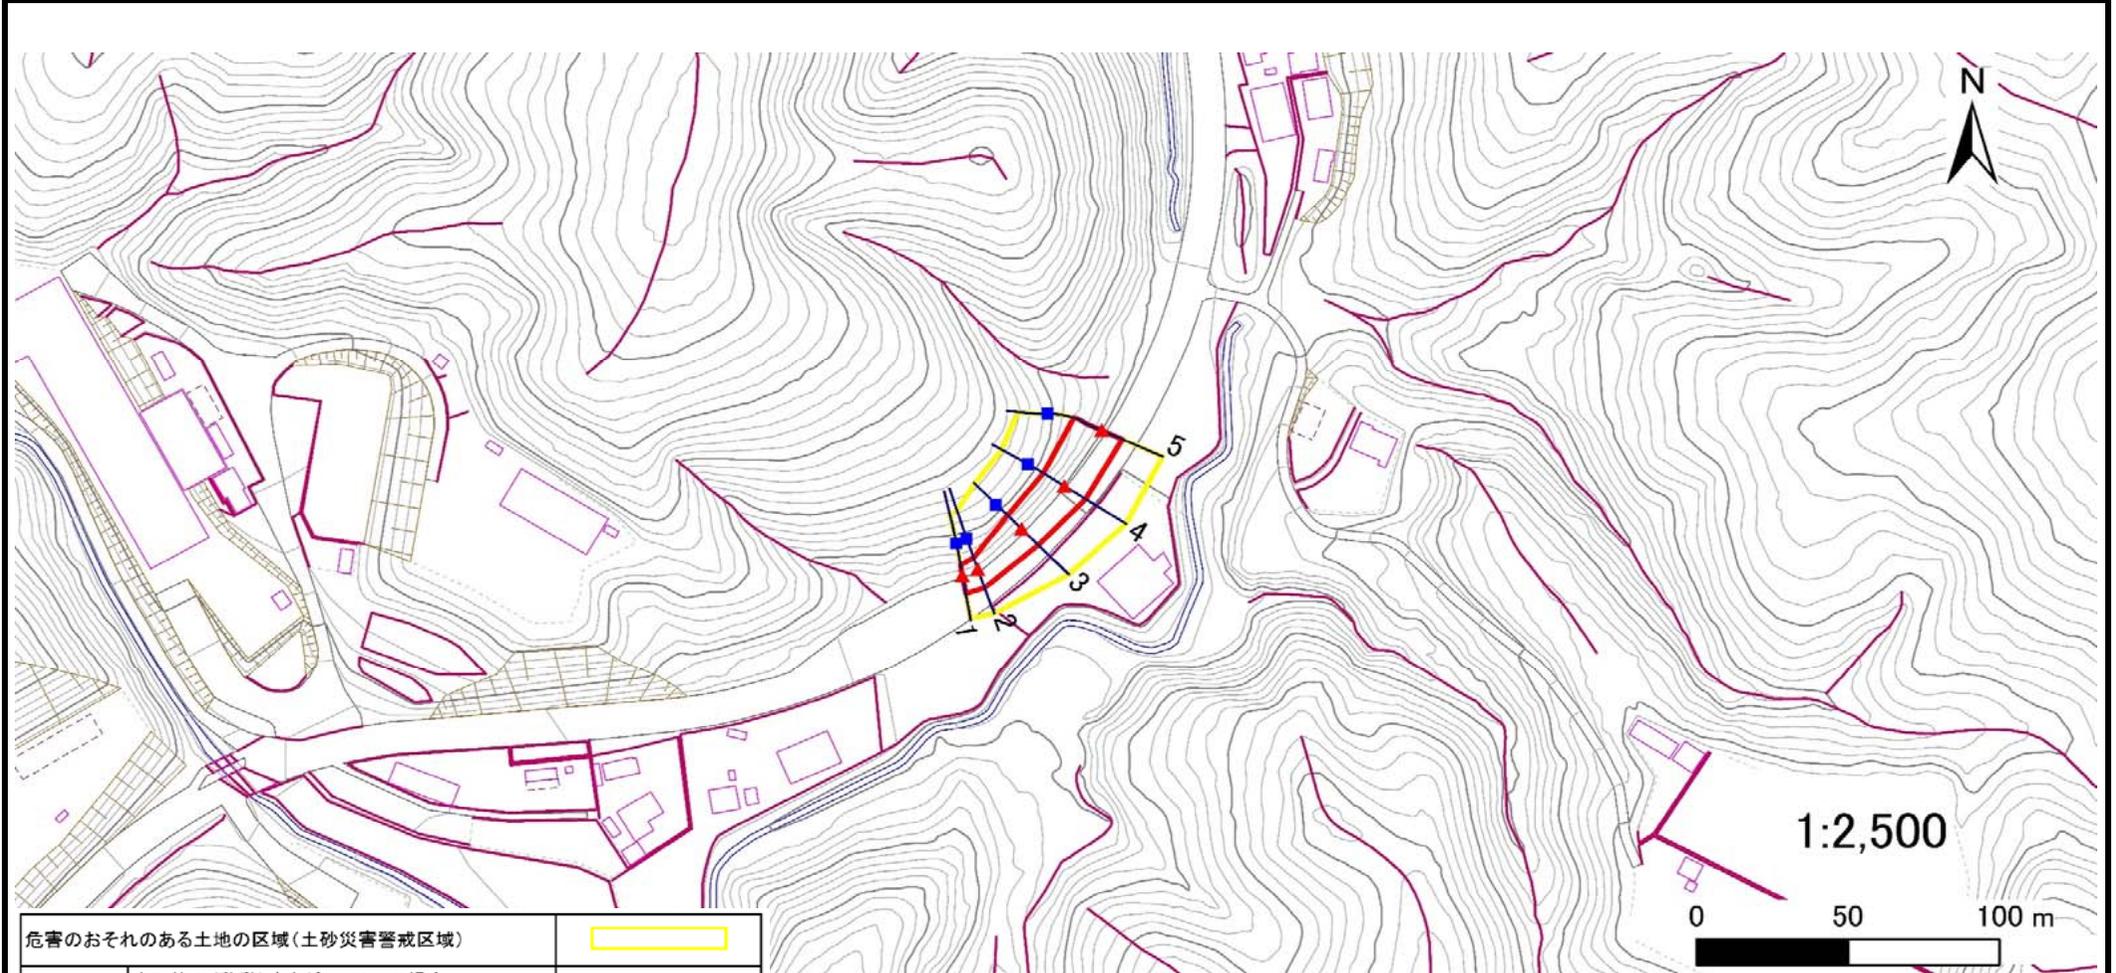
危害のおそれのある土地、著しい危害のおそれのある土地の設定図

急傾斜地の位置	箇所番号	N606K0372	箇所名	立沢4	所在地	本吉郡南三陸町志津川字立沢
---------	------	-----------	-----	-----	-----	---------------

危害のおそれのある土地の区域(土砂災害警戒区域)	[Yellow Box]
著しい危害のおそれのある土地の区域(土砂災害特別警戒区域)	[Orange Box]
	[Red Box]
それ以外の区域	[White Box]
