# 土砂災害警戒区域等の指定の告示に係る図書(その1)

| 自然現象の種類 | 急傾斜地の崩壊 |
| 所在地 | 気仙沼市東八幡前 |
| 調査機関 | 宮城県気仙沼土木事務所 |

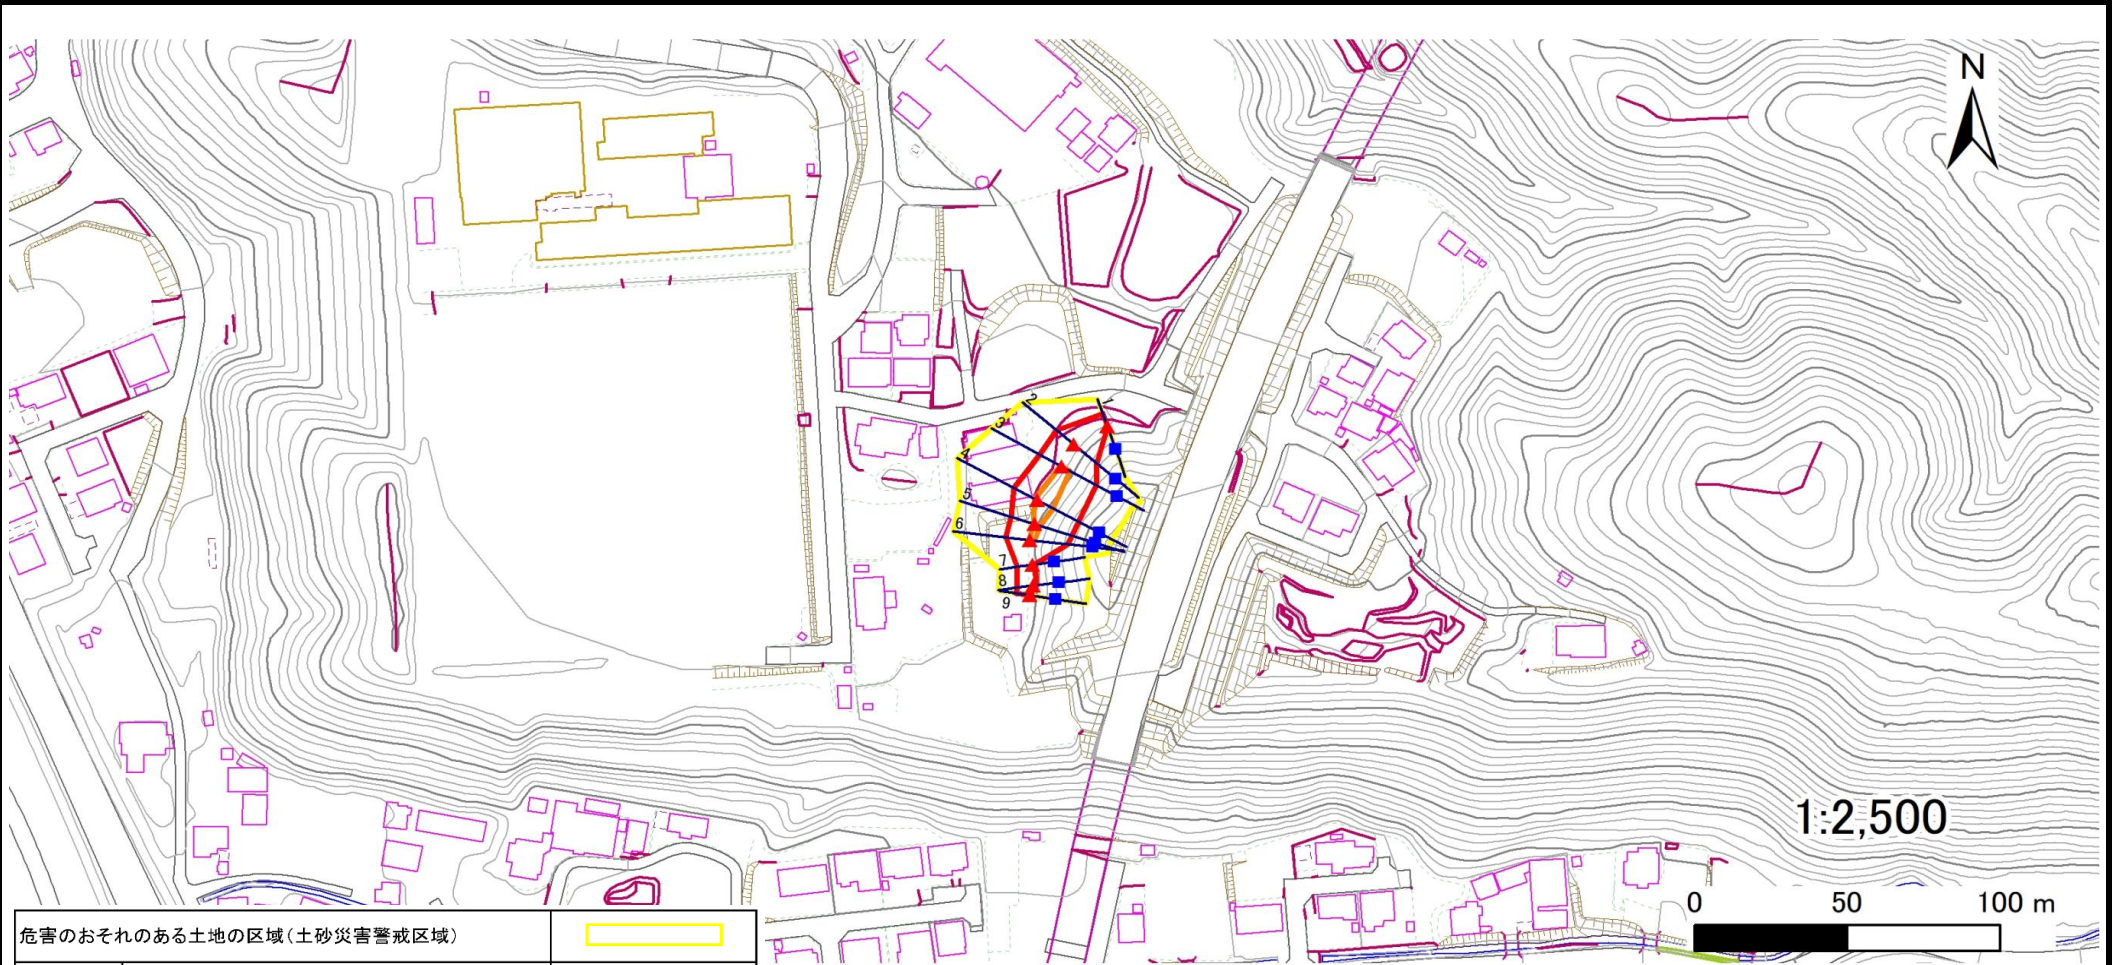
危害のおそれのある土地、著しい危害のおそれのある土地の設定図

| 急傾斜地の位置 | 箇所番号 | N205K1212 | 箇所名 | 東八幡前の5 | 所在地 | 気仙沼市東八幡前 |

| 著しい危害のおそれのある土地の区域(土砂災害特別警戒区域) | 土石等の(移動)高さが1m以下の場合、土石等の移動による力が100kN/m <sup>2</sup> を超える区域 |
| | 土石等の堆積の高さが3mを超える区域 |

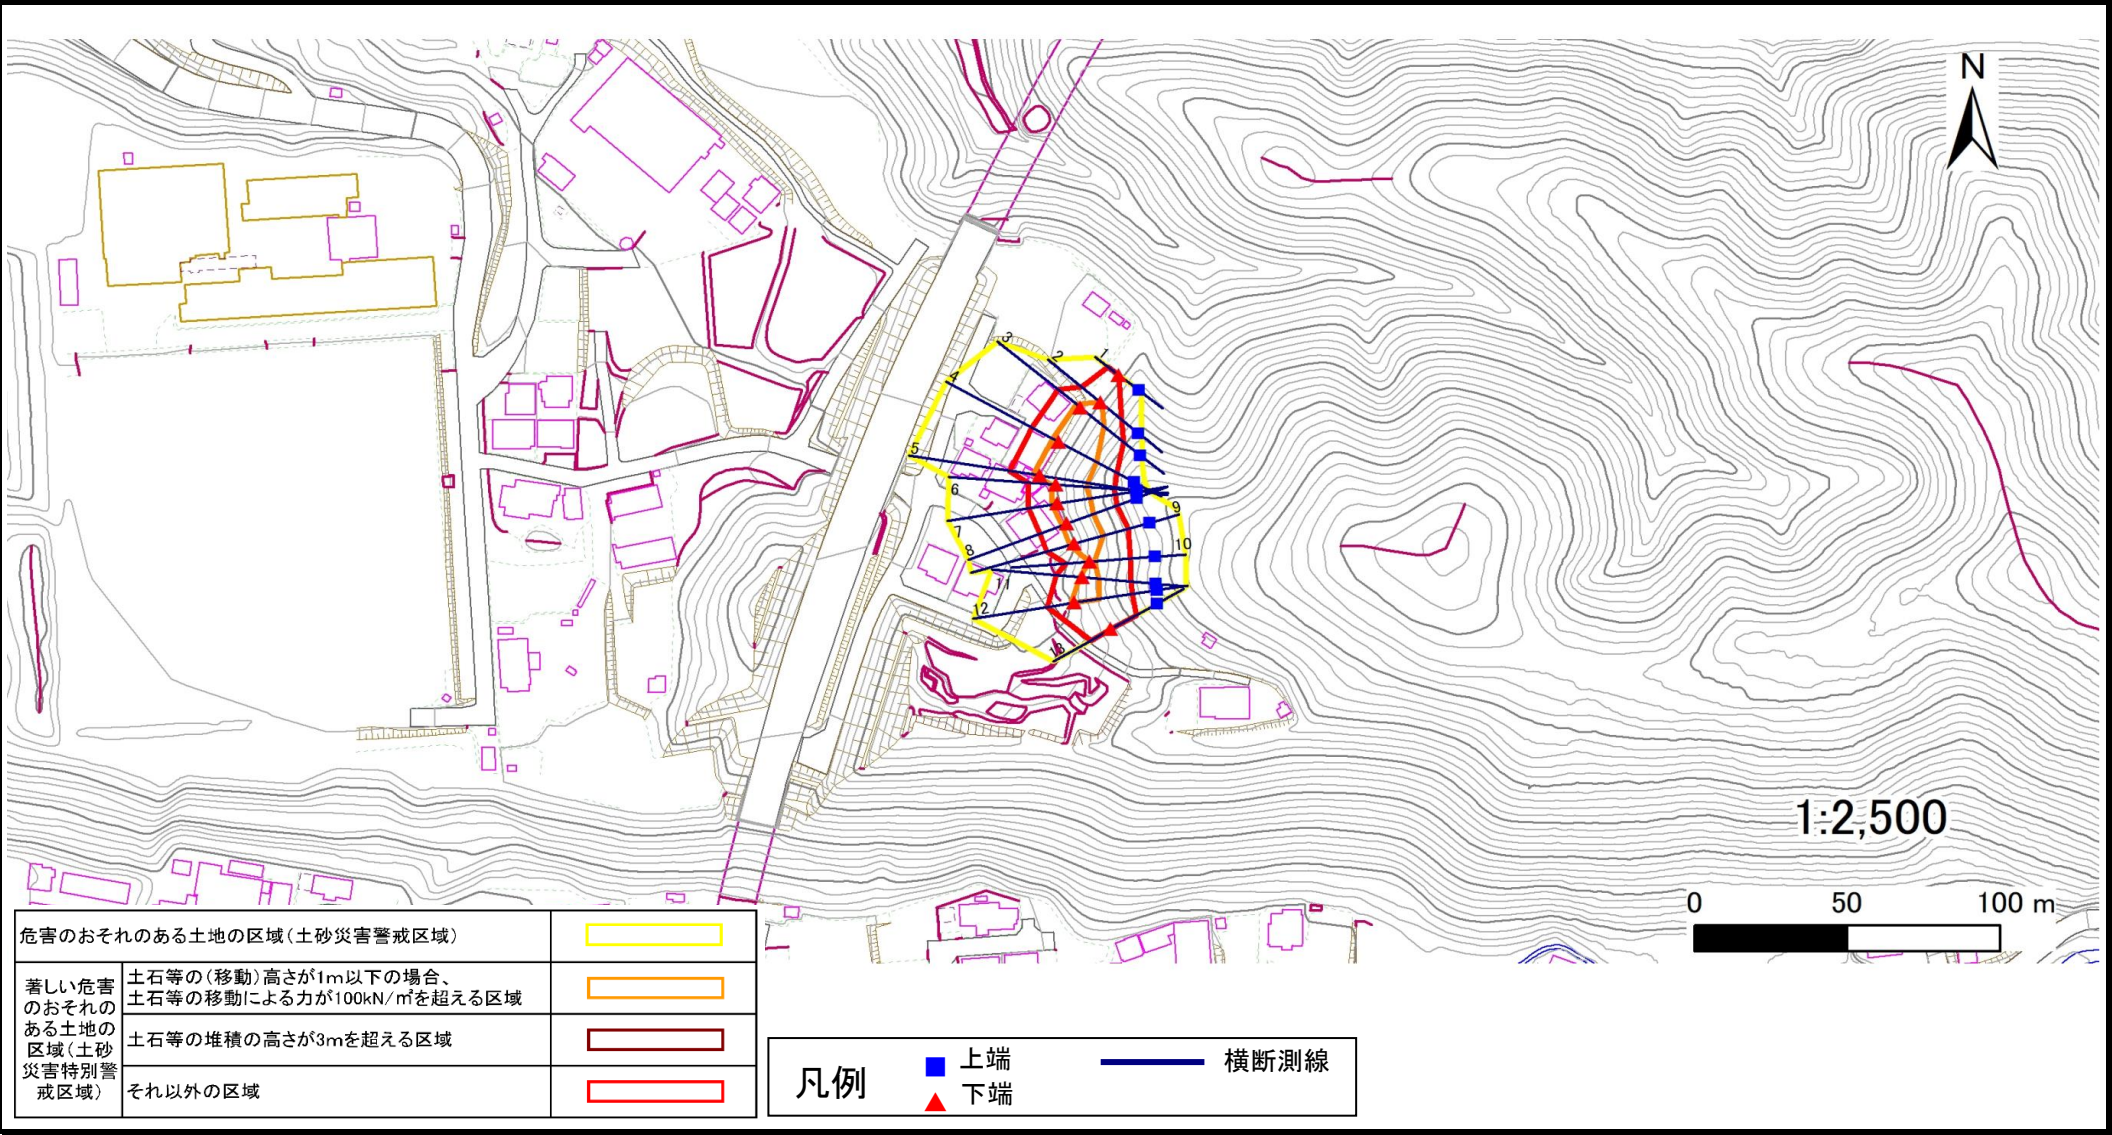
危害のおそれのある土地、著しい危害のおそれのある土地の設定図

| 急傾斜地の位置 | 箇所番号 | N205K1217 | 箇所名 | 東八幡前の6 | 所在地 | 気仙沼市東八幡前 |

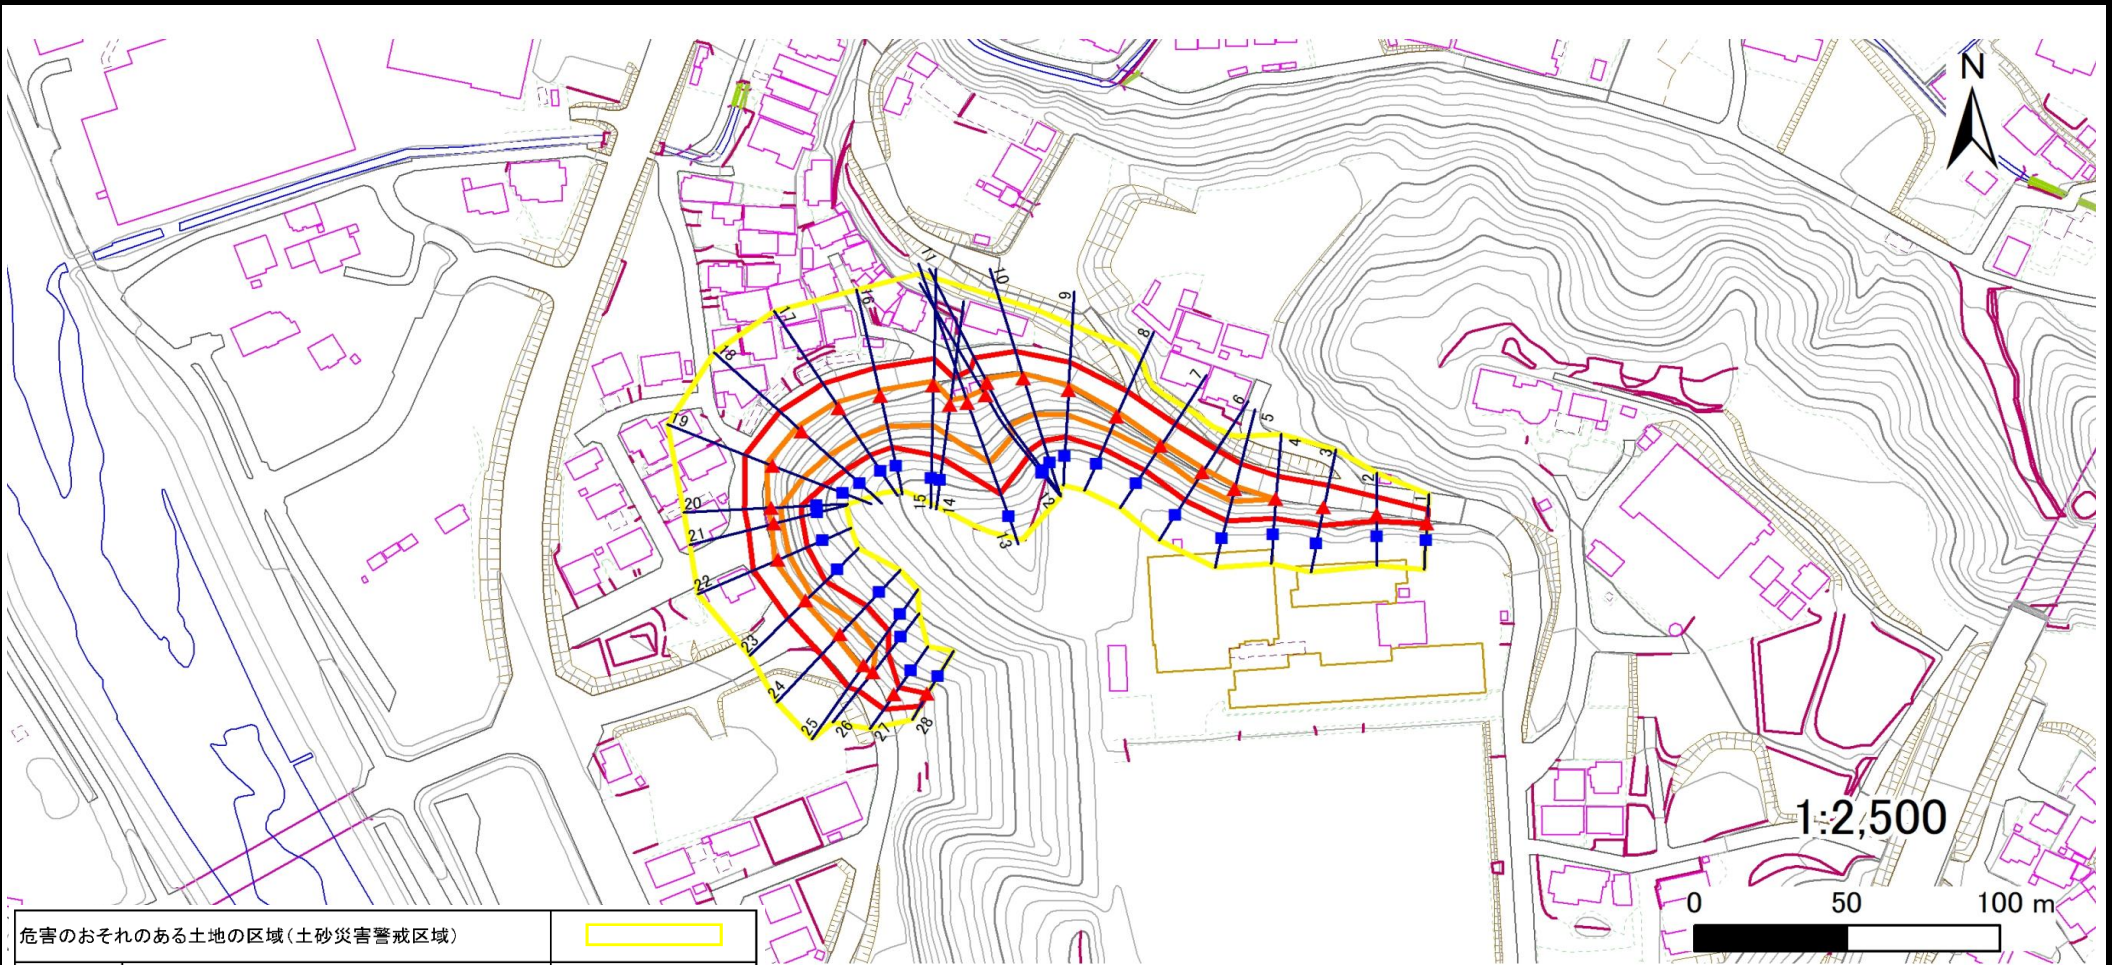
危害のおそれのある土地、著しい危害のおそれのある土地の設定図

| 急傾斜地の位置 | 箇所番号 | N205K1229 | 箇所名 | 東八幡前の7 | 所在地 | 気仙沼市東八幡前 |

| 土石等の(移動)高さが1m以下の場合、土石等の移動による力が100kN/m <sup>2</sup> を超える区域 | |
| 土石等の堆積の高さが3mを超える区域 | |

| 急傾斜地の位置 | | 箇所番号 | | N205K1229 | | 箇所名 | | 東八幡前の7 | | 所在地 | | 気仙沼市東八幡前 | | | | | |
| 1 ～ 2 | － | － | 73.3 | 1.0 | － | － | 9.5 | 1.9 | 27 ～ 28 | － | － | 77.2 | 1.0 | － | － | 8.6 | 1.7 |

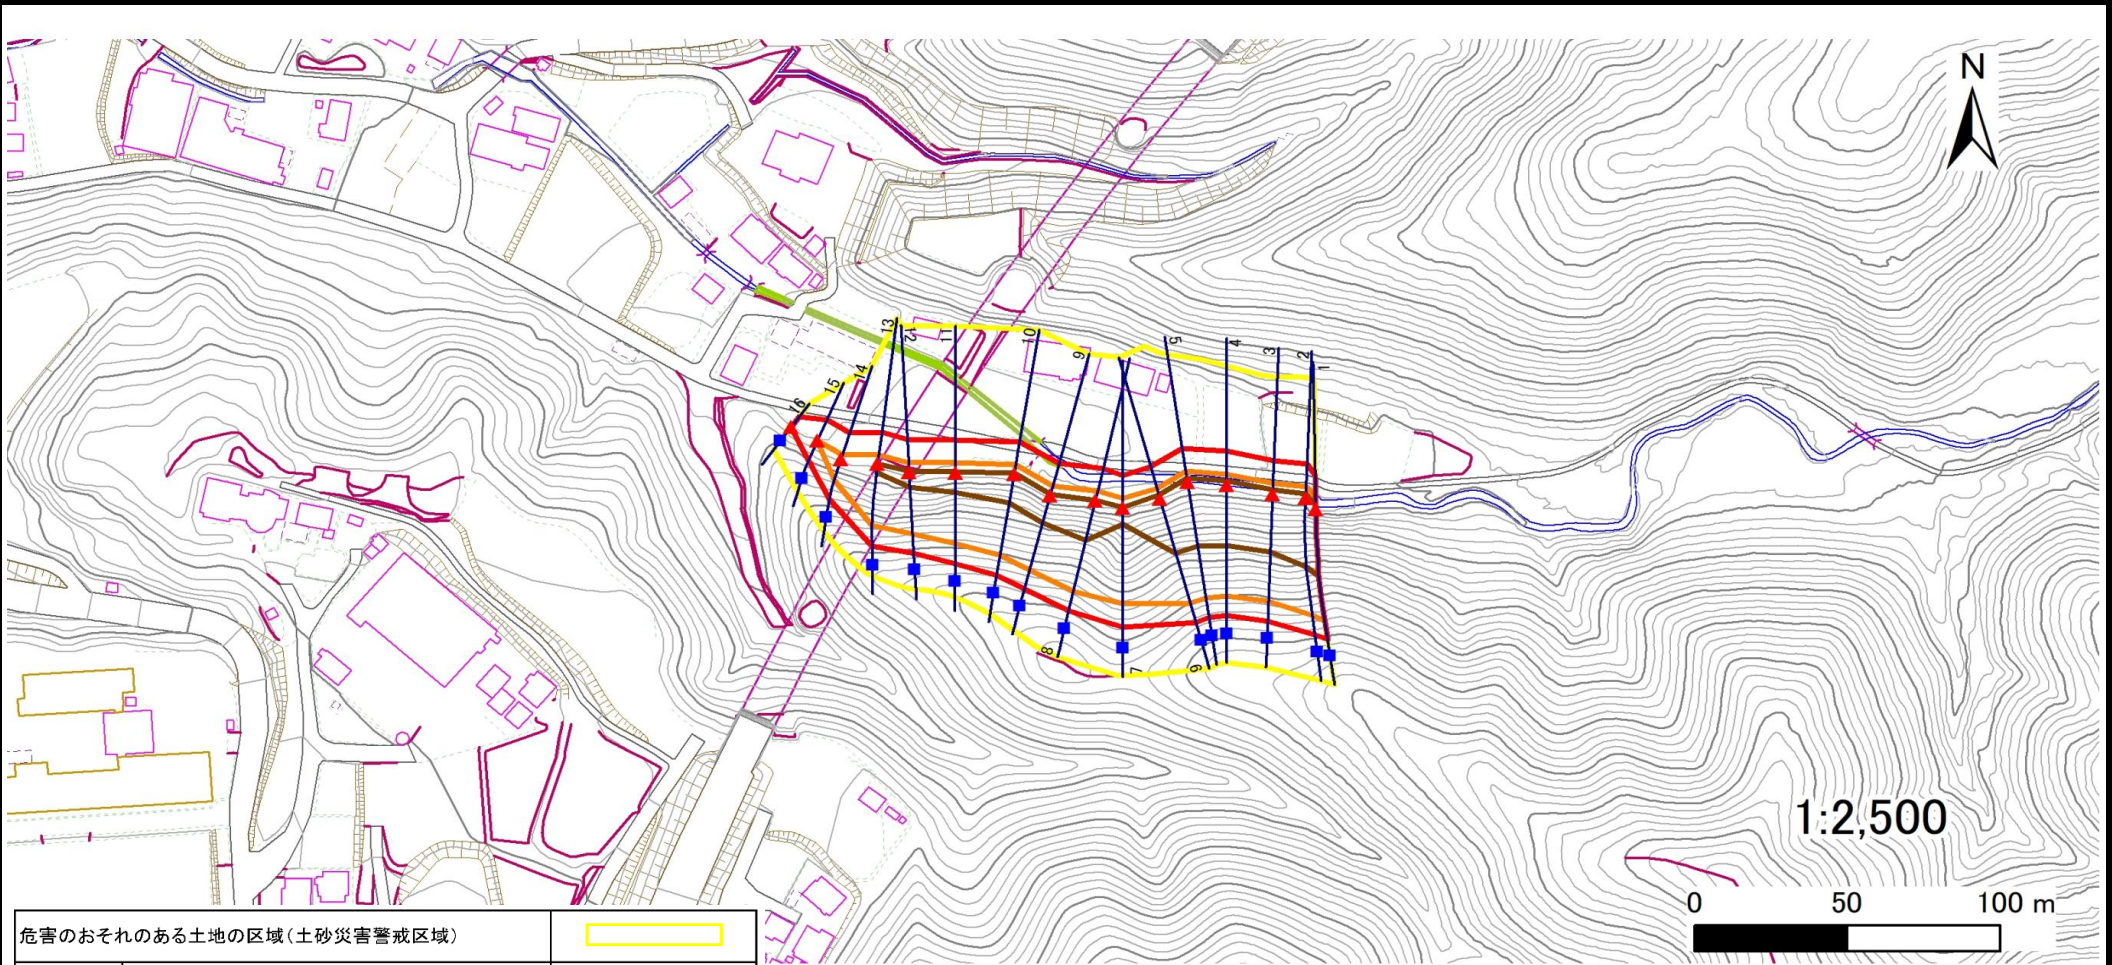
危害のおそれのある土地、著しい危害のおそれのある土地の設定図

| 急傾斜地の位置 | 箇所番号 | N205K1236 | 箇所名 | 東八幡前の8 | 所在地 | 気仙沼市東八幡前 |

| 土石等の(移動)高さが1m以下の場合、土石等の移動による力が100kN/m <sup>2</sup> を超える区域 | |
| 土石等の堆積の高さが3mを超える区域 | |

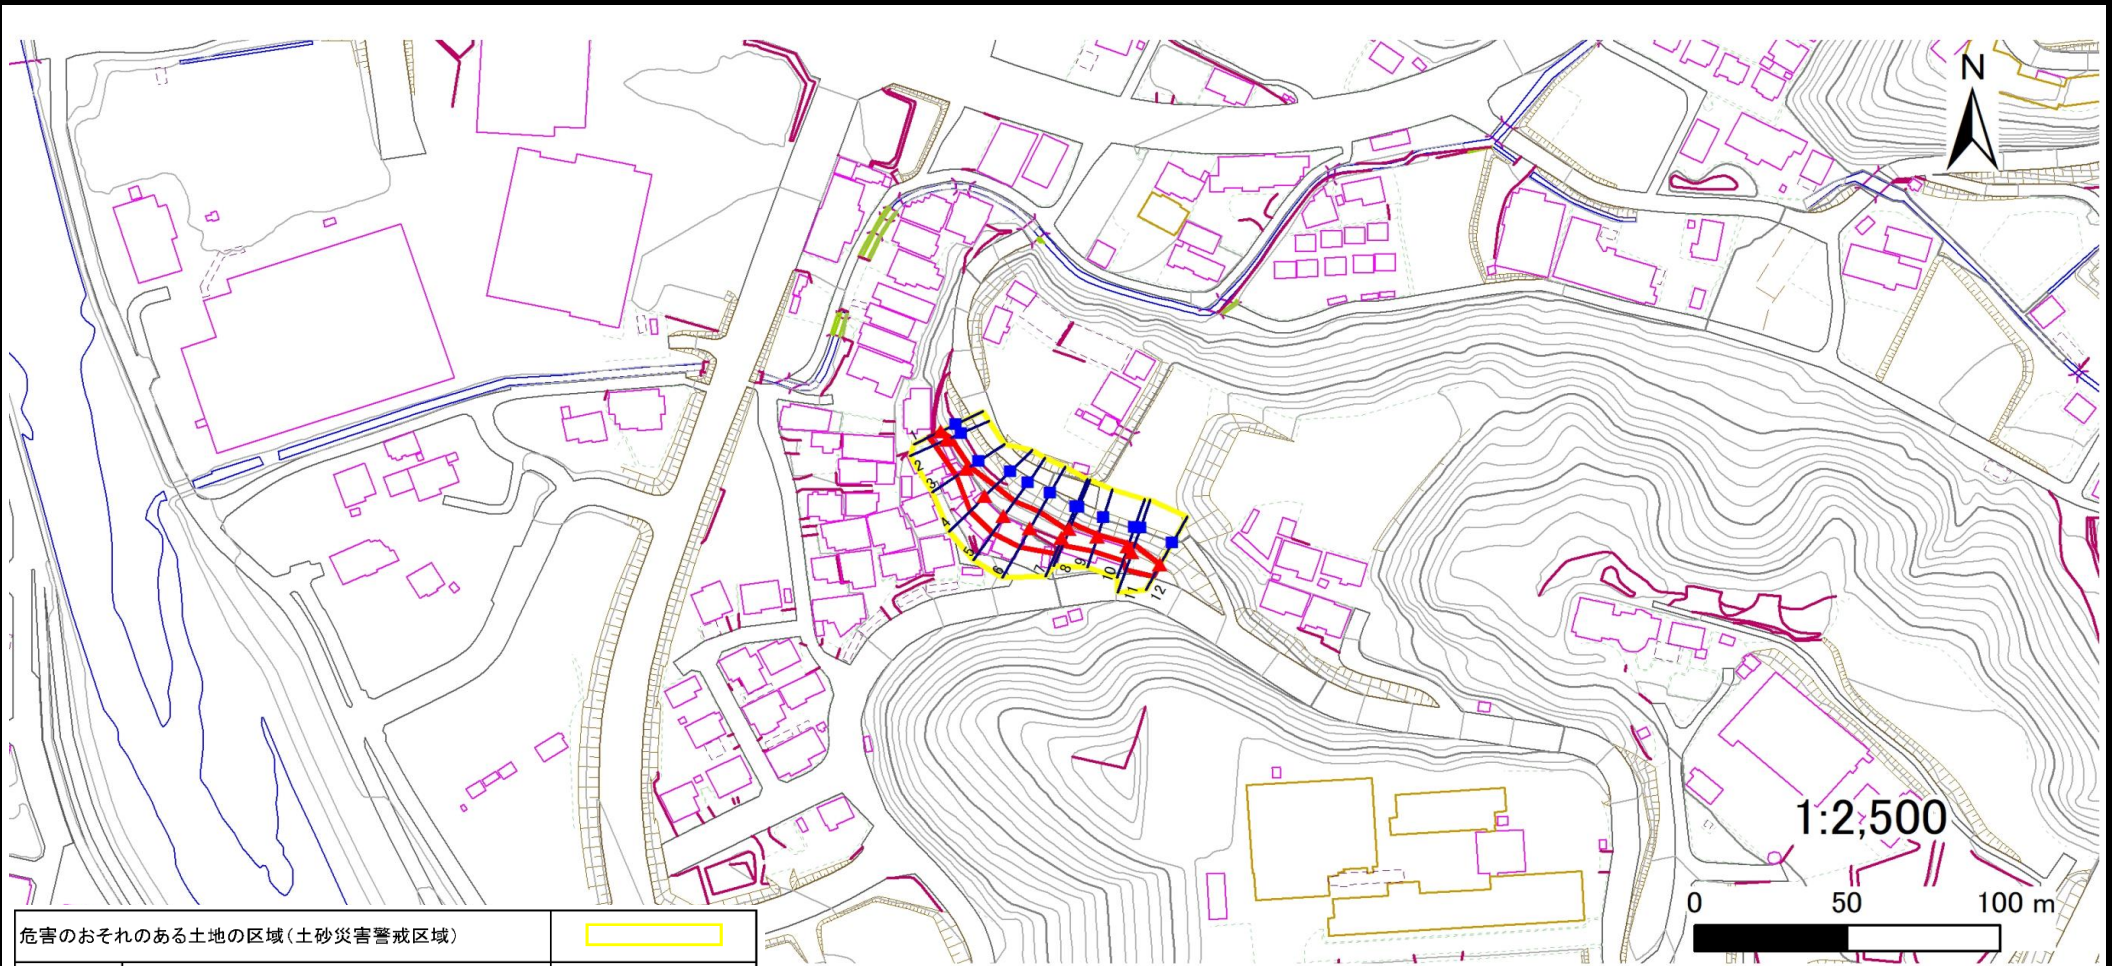
危害のおそれのある土地、著しい危害のおそれのある土地の設定図

| 急傾斜地の位置 | 箇所番号 | N205K1238 | 箇所名 | 東八幡前の9 | 所在地 | 気仙沼市東八幡前 |

| 著しい危害のおそれのある土地の区域(土砂災害特別警戒区域) | 土石等の(移動)高さが1m以下の場合、土石等の移動による力が100kN/m <sup>2</sup> を超える区域 |
| | 土石等の堆積の高さが3mを超える区域 |

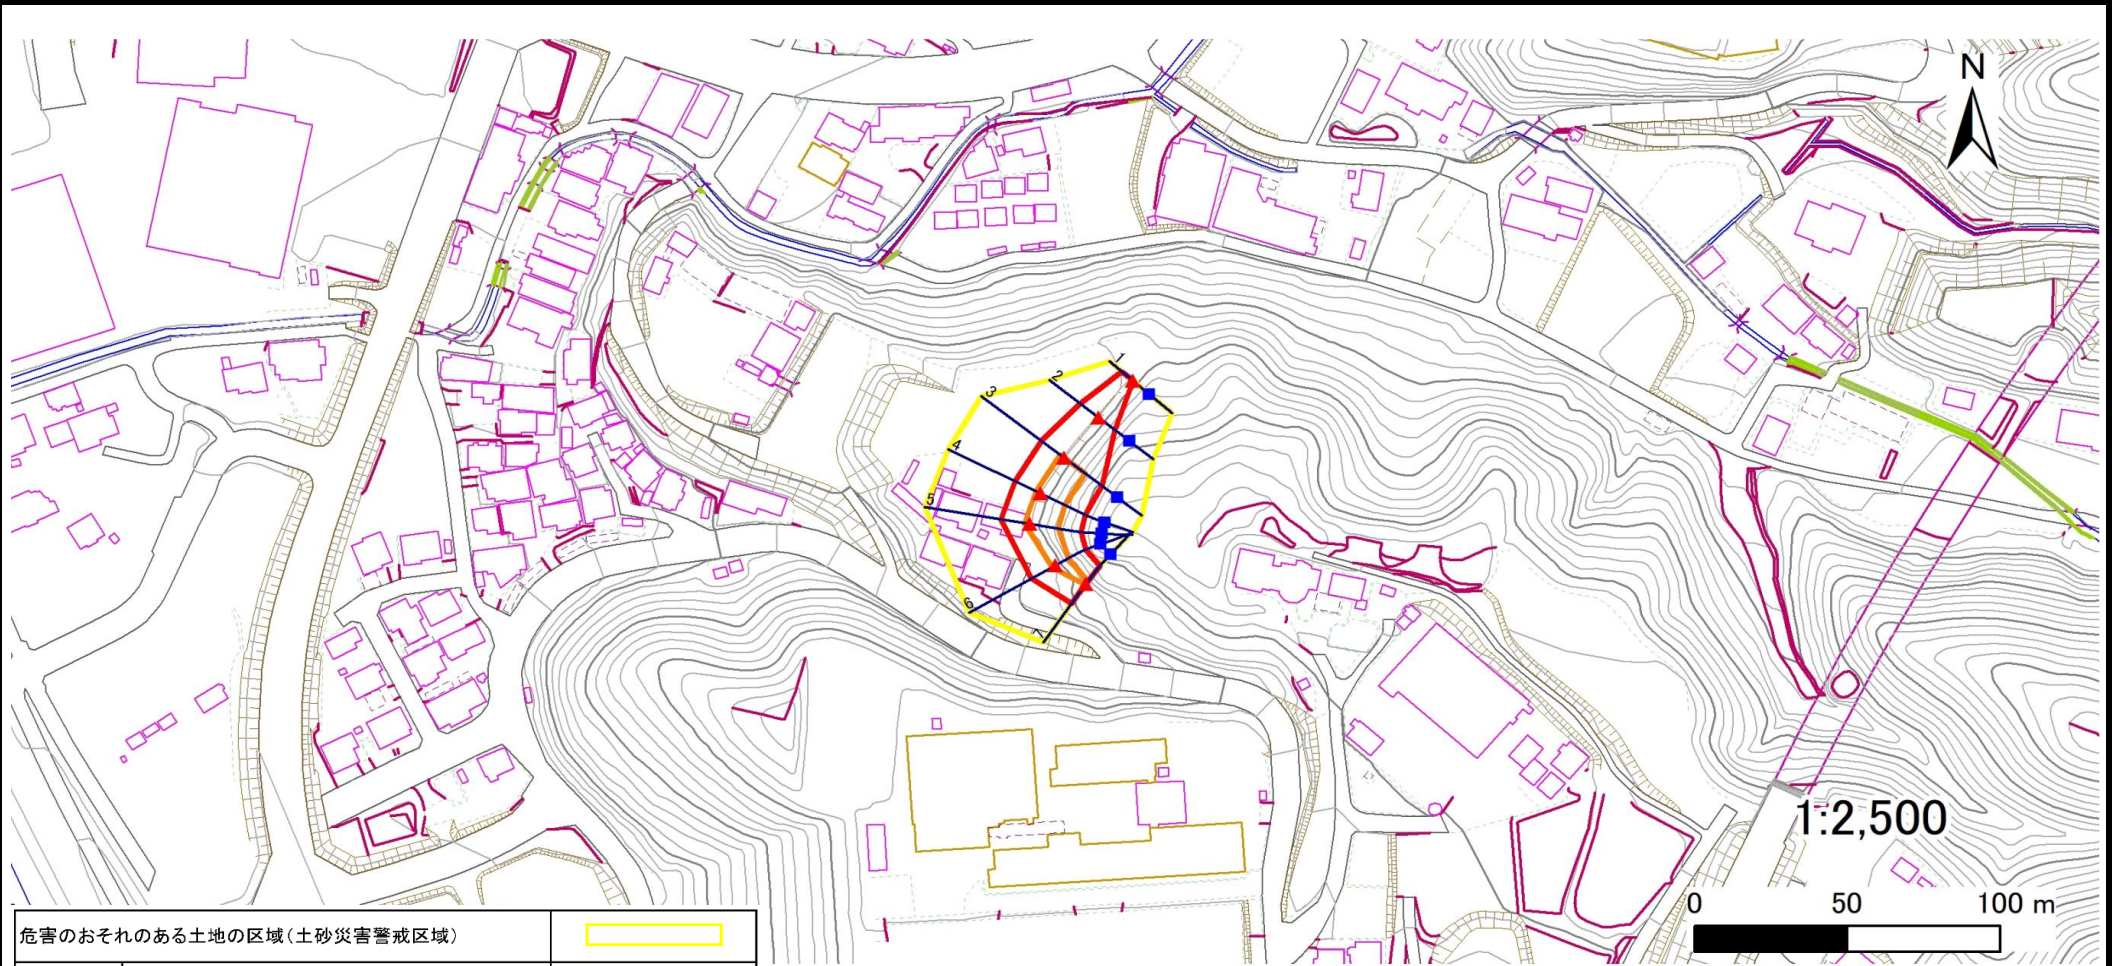
危害のおそれのある土地、著しい危害のおそれのある土地の設定図

| 急傾斜地の位置 | 箇所番号 | N205K1239 | 箇所名 | 東八幡前の10 | 所在地 | 気仙沼市東八幡前 |

| 著しい危害のおそれのある土地の区域(土砂災害特別警戒区域) | 土石等の(移動)高さが1m以下の場合、土石等の移動による力が100kN/m <sup>2</sup> を超える区域 |
| | 土石等の堆積の高さが3mを超える区域 |

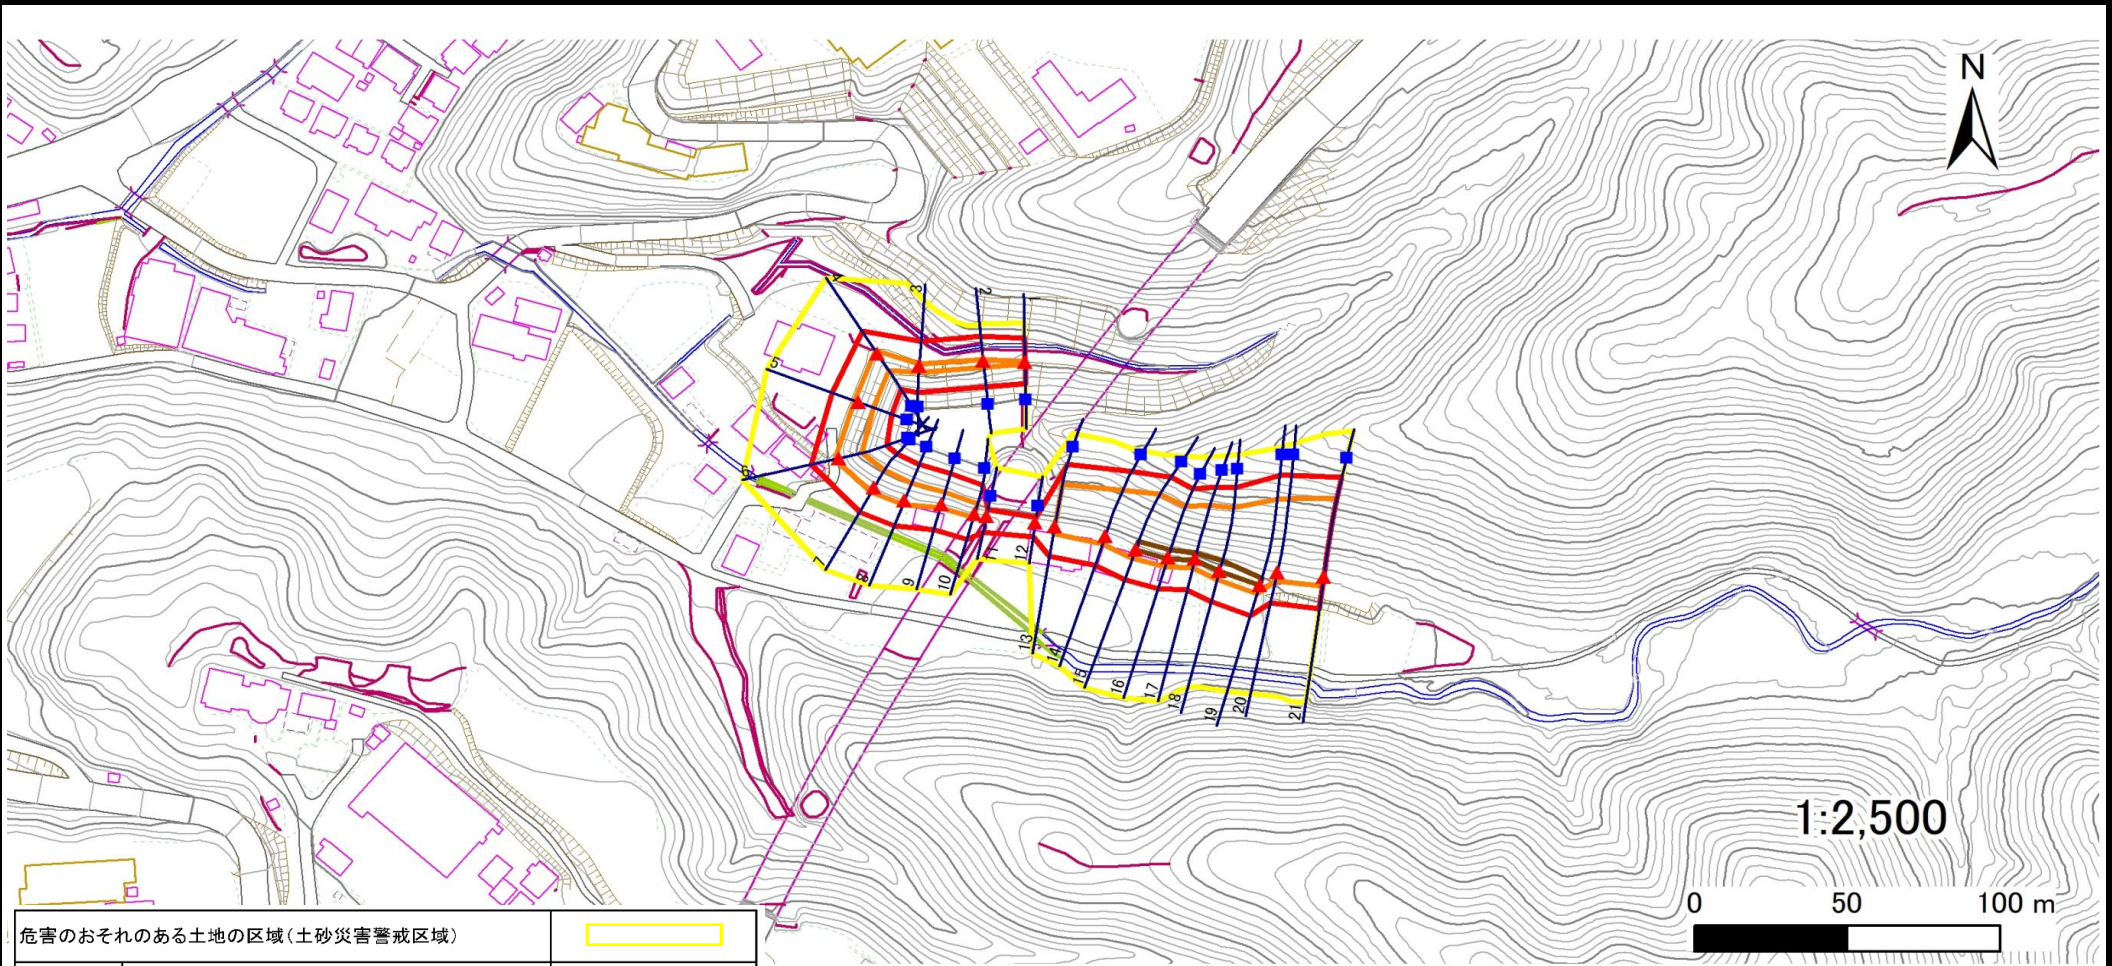
危害のおそれのある土地、著しい危害のおそれのある土地の設定図

| 急傾斜地の位置 | 箇所番号 | N205K1244 | 箇所名 | 東八幡前の11 | 所在地 | 気仙沼市東八幡前 |

| 土石等の(移動)高さが1m以下の場合、土石等の移動による力が100kN/m <sup>2</sup> を超える区域 | |
| 土石等の堆積の高さが3mを超える区域 | |
