土砂災害警戒区域等の指定の告示に係る図書(その1)

| 自然現象の種類 | 急傾斜地の崩壊 |
| 箇所名 | 東八幡前の25 |
| 調査機関 | 宮城県気仙沼土木事務所 |

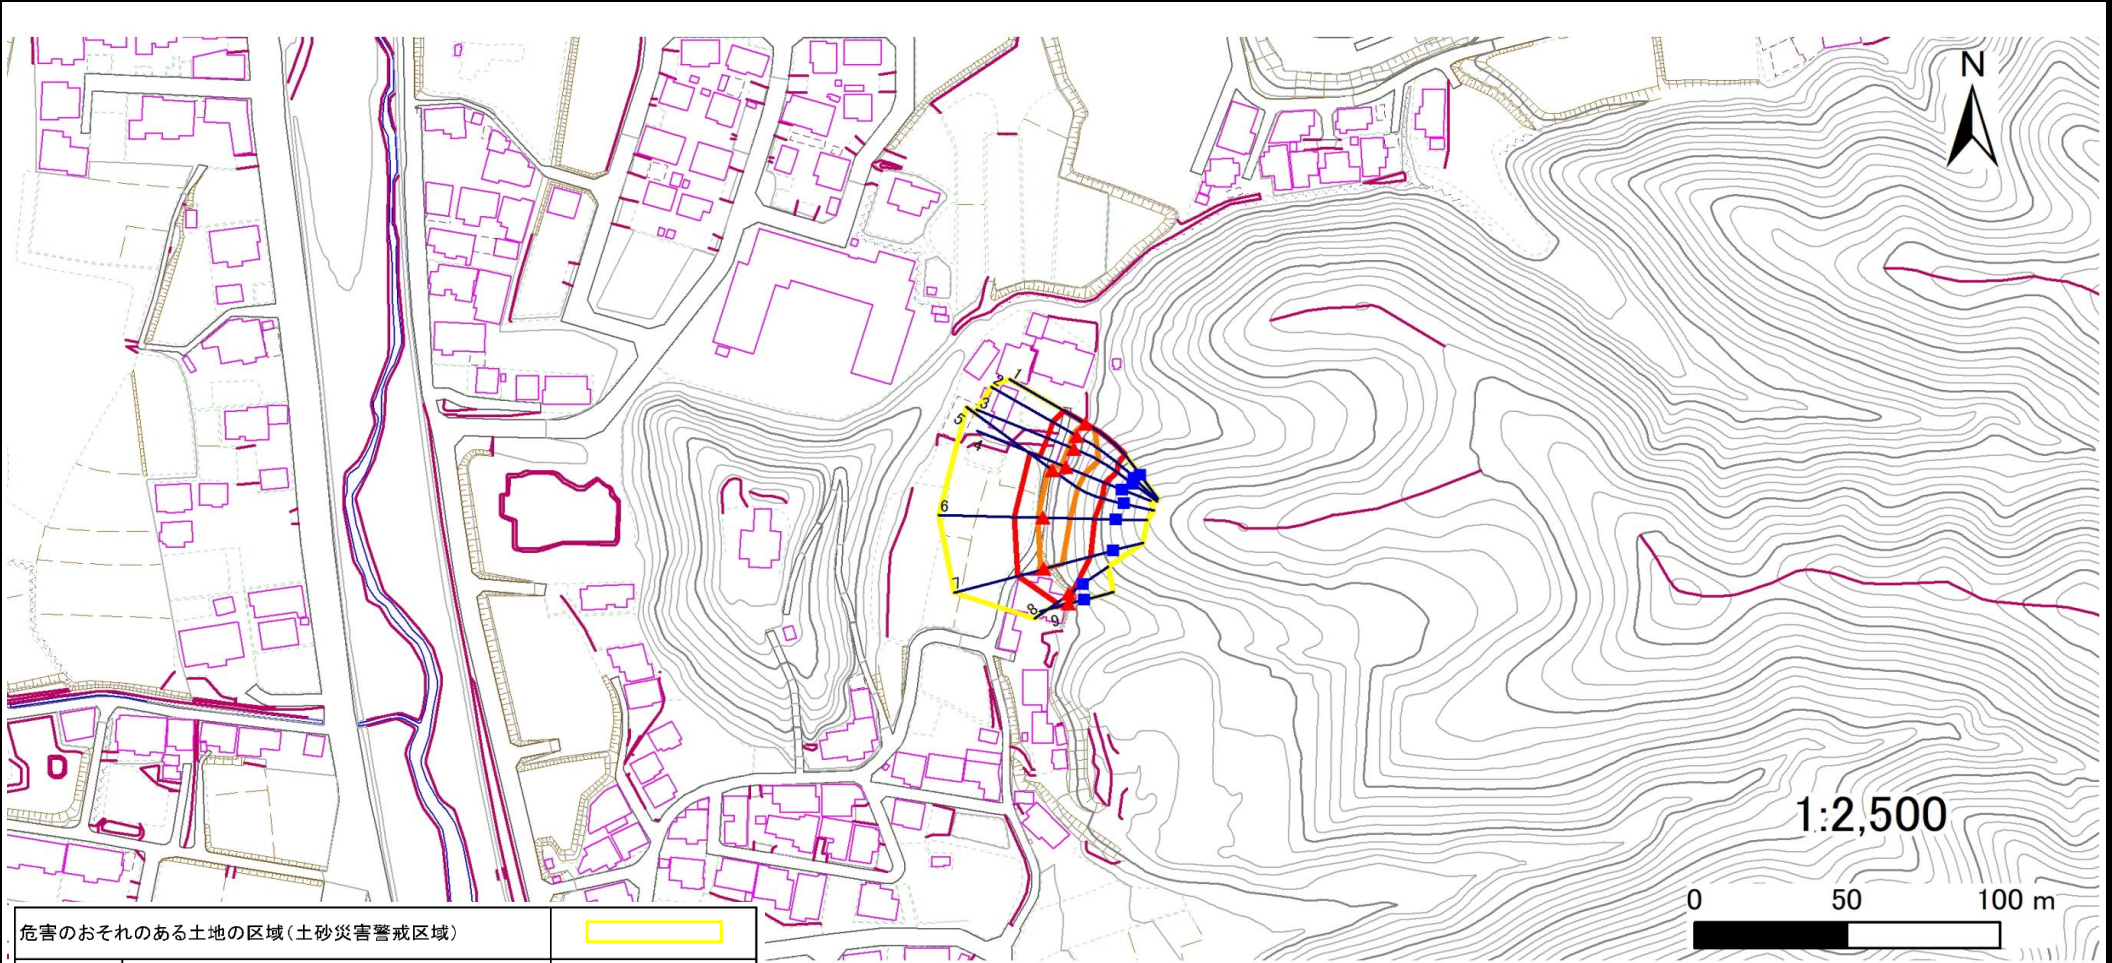
危害のおそれのある土地、著しい危害のおそれのある土地の設定図

| 急傾斜地の位置 | 箇所番号 | N205K1306 | 箇所名 | 東八幡前の25 | 所在地 | 気仙沼市東八幡前 |

| 著しい危害のおそれのある土地の区域(土砂災害特別警戒区域) | 土石等の(移動)高さが1m以下の場合、土石等の移動による力が100kN/m <sup>2</sup> を超える区域 |
| | 土石等の堆積の高さが3mを超える区域 |

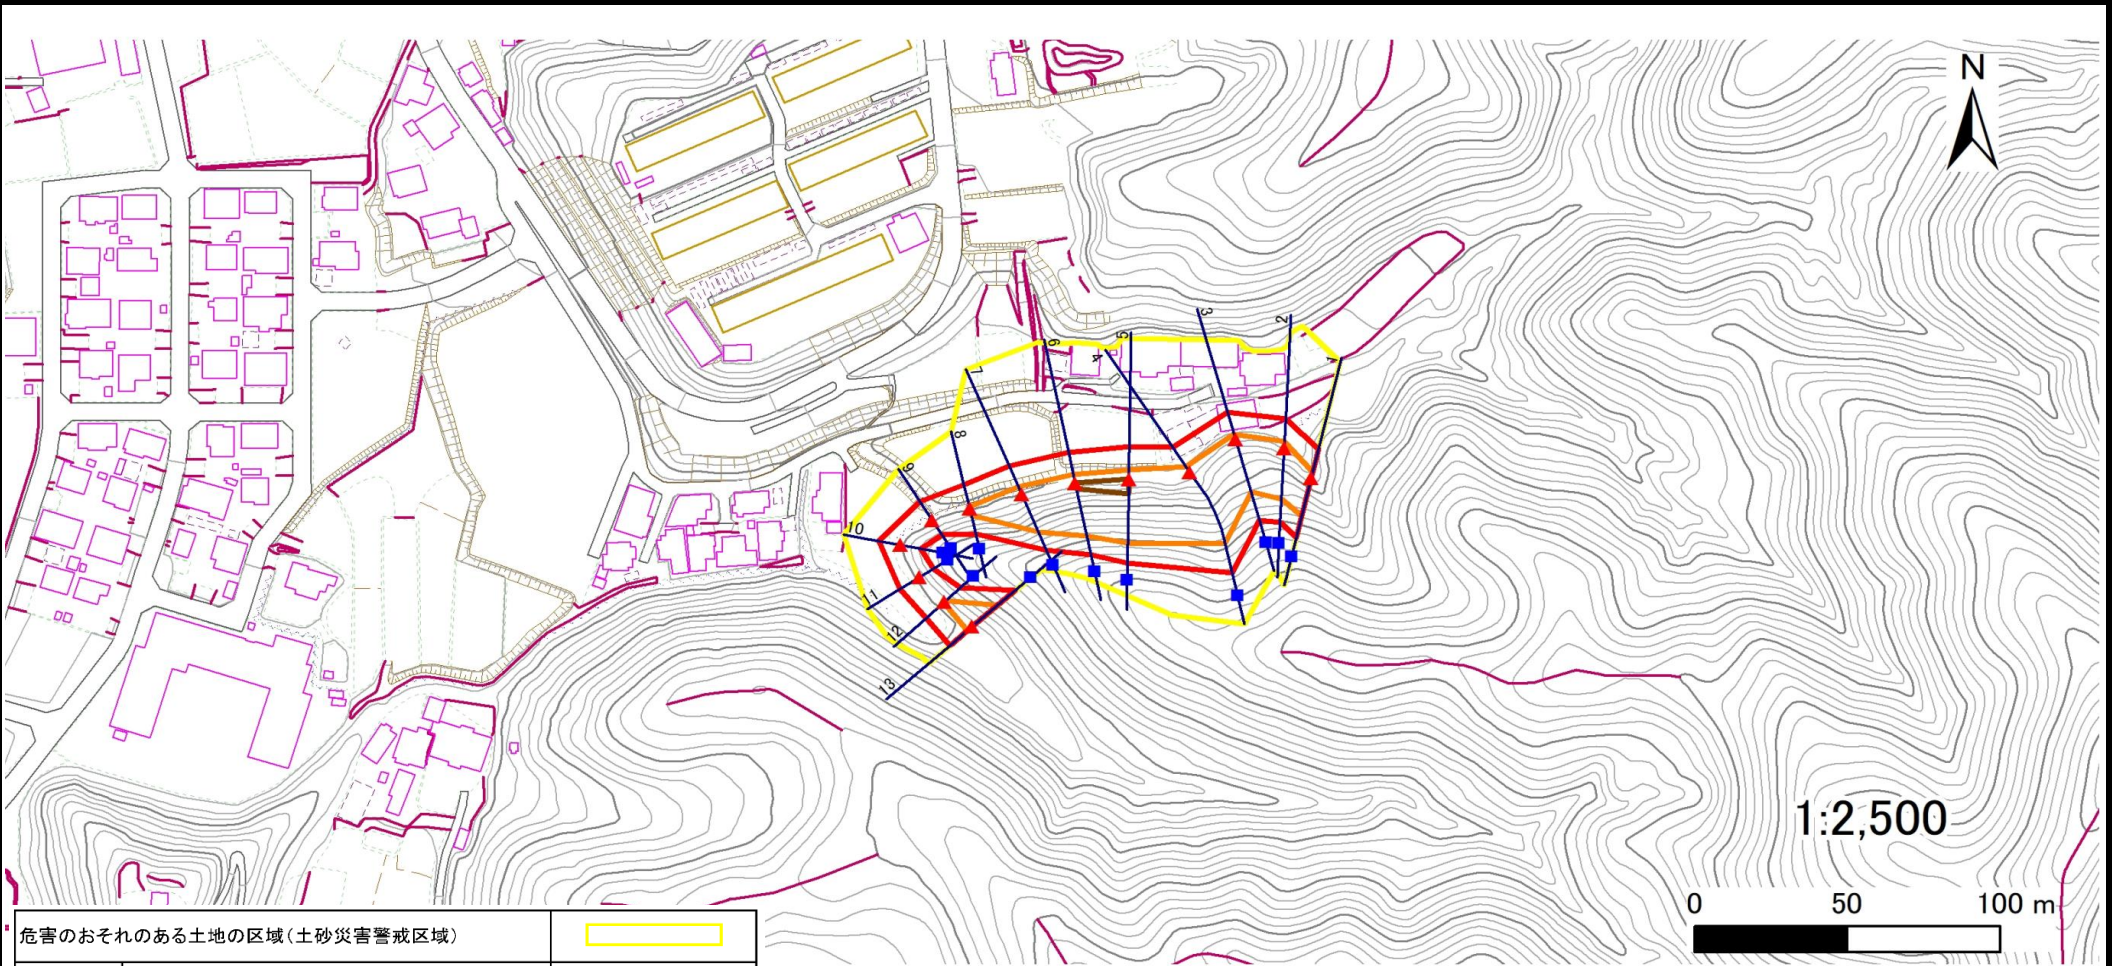
危害のおそれのある土地、著しい危害のおそれのある土地の設定図

| 急傾斜地の位置 | 箇所番号 | N205K1316 | 箇所名 | 東八幡前の27 | 所在地 | 気仙沼市東八幡前 |

| 著しい危害のおそれのある土地の区域(土砂災害特別警戒区域) | 土石等の(移動)高さが1m以下の場合、<br>土石等の移動による力が100kN/m <sup>2</sup> を超える区域 |
| | 土石等の堆積の高さが3mを超える区域 |

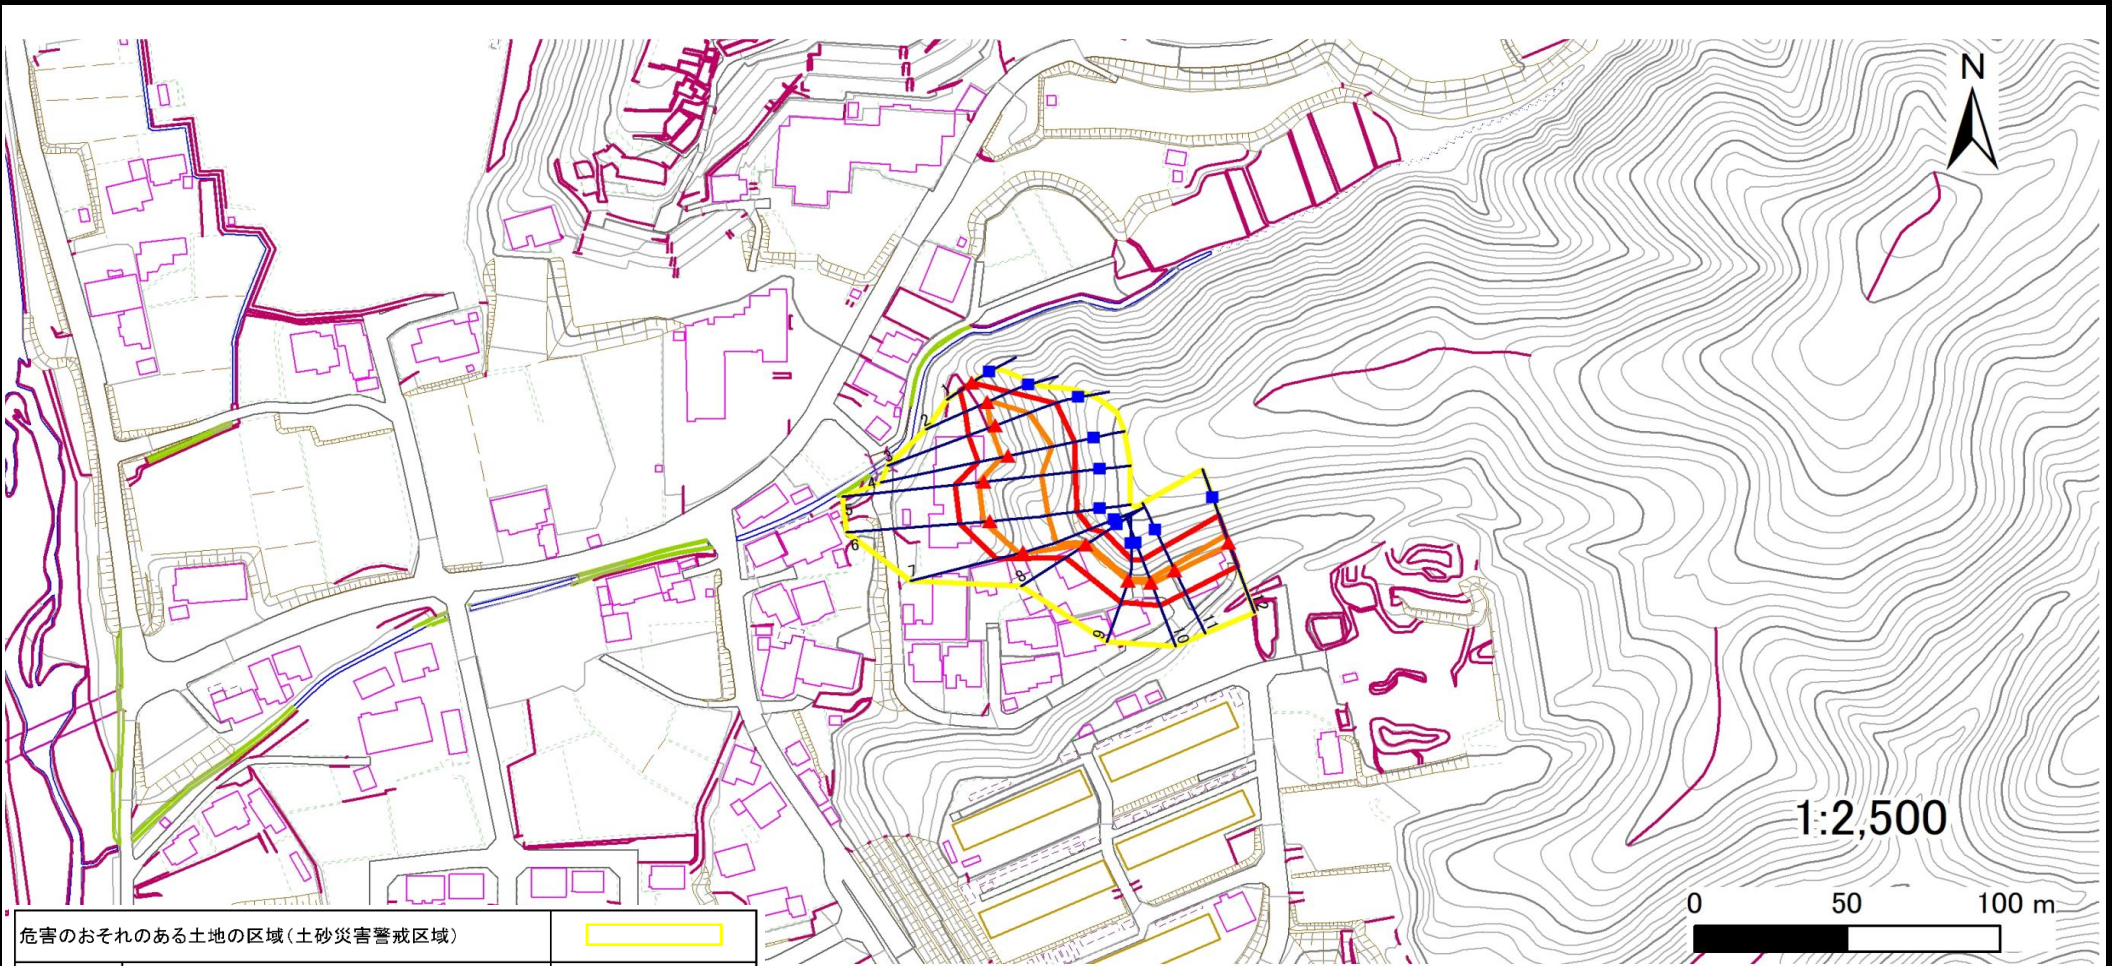
危害のおそれのある土地、著しい危害のおそれのある土地の設定図

| 急傾斜地の位置 | 箇所番号 | N205K1342 | 箇所名 | 東八幡前の29 | 所在地 | 気仙沼市東八幡前 |

| 土石等の(移動)高さが1m以下の場合、土石等の移動による力が100kN/mを超える区域 | |
| 土石等の堆積の高さが3mを超える区域 | |
