農山漁村地域復興基盤総合整備事業（復興基盤総合整備事業）

牡鹿地区

牡鹿地区 計画一般平面図

大曲地区計画一般平面図

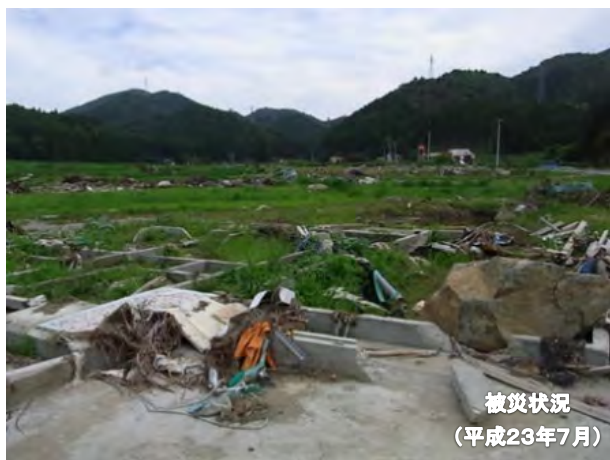
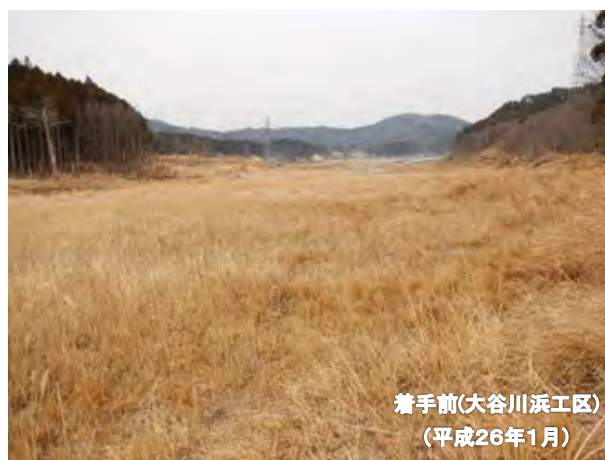
I.被災状況

東日本大震災で大津波に見舞われ、甚大な人的・物的損害を被りました。ほ場への塩水浸入、へドロなどの堆積、1 mに及ぶ地盤沈下で用排水路の不具合などが生じ、営農再開が危ぶまれる状況に陥りました。

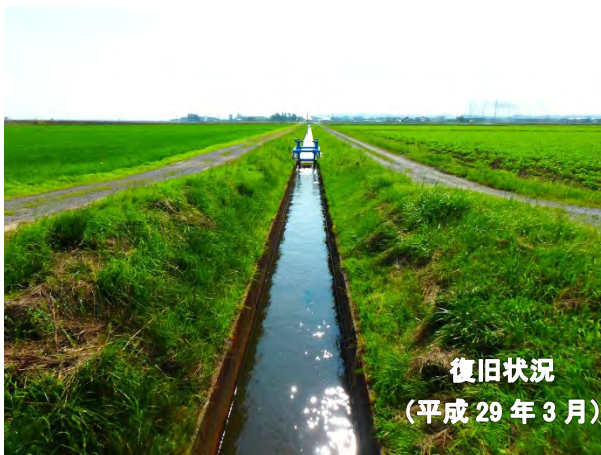
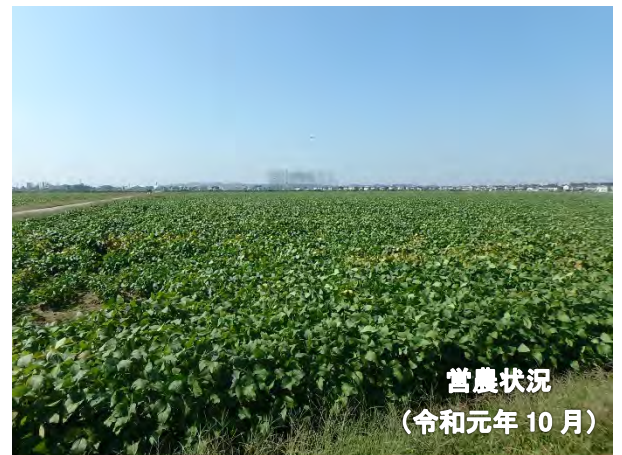
II. 復興状況

※出典：国土地理院 (<https://www.gsi.go.jp/>) 撮影空中写真を加工

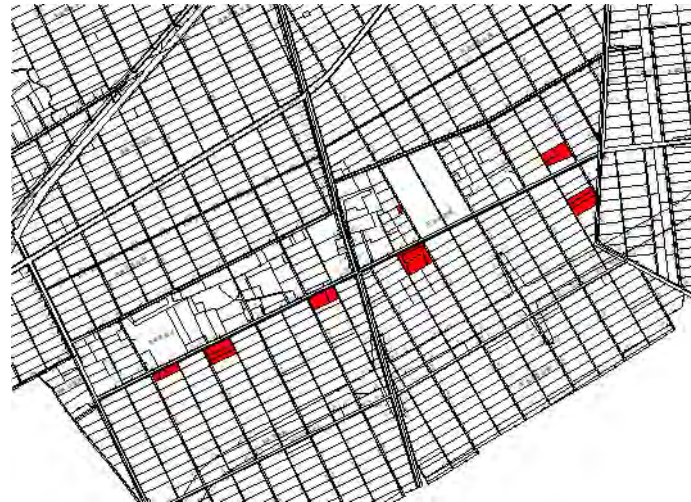
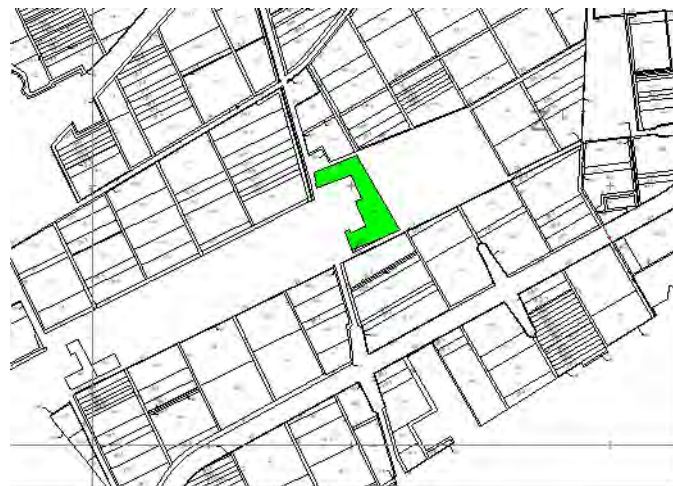
5.土地利用の整序化

地区編入		利用計画	
移転元地（防集買取）	A=1.01ha（17筆）	市有地として農地利用	A=1.01ha（1筆）
合計	A=1.01ha（17筆）	合計	A=1.01ha（1筆）

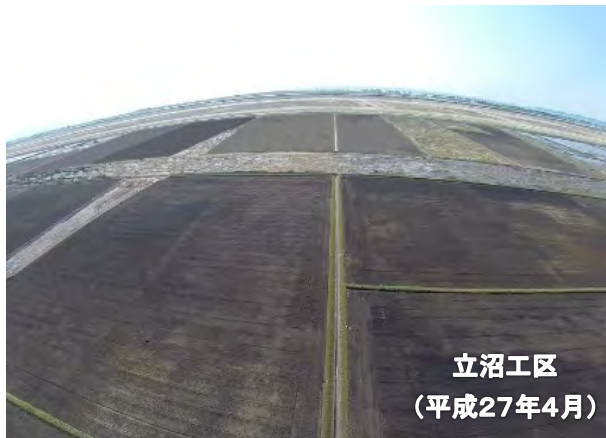
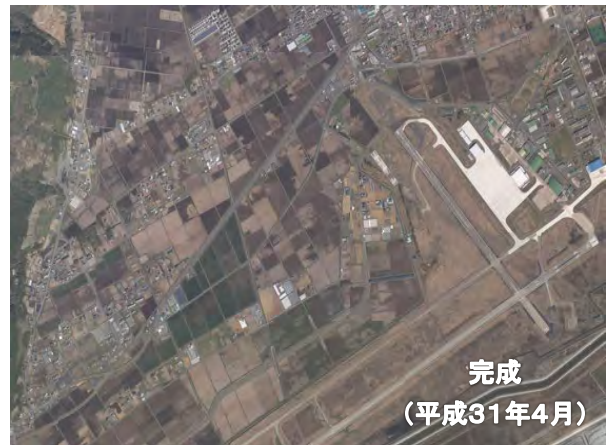
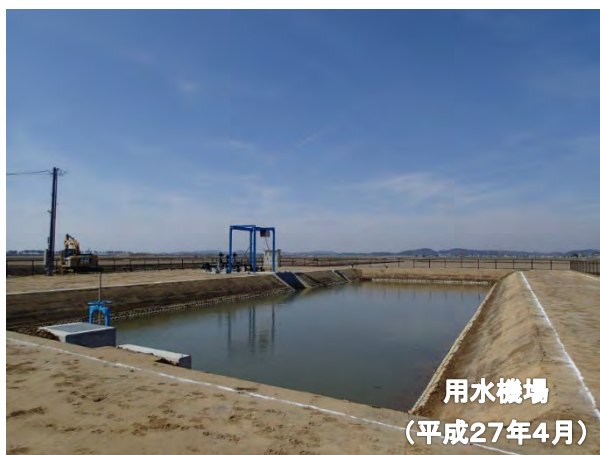
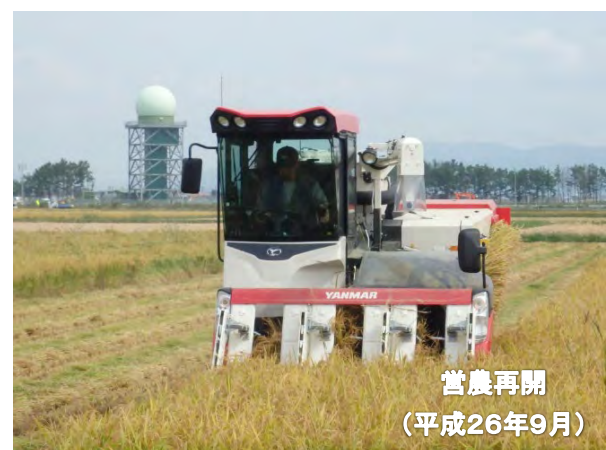
II. 復興状況

※出典：国土地理院 (<https://www.gsi.go.jp/>) 撮影空中写真を加工

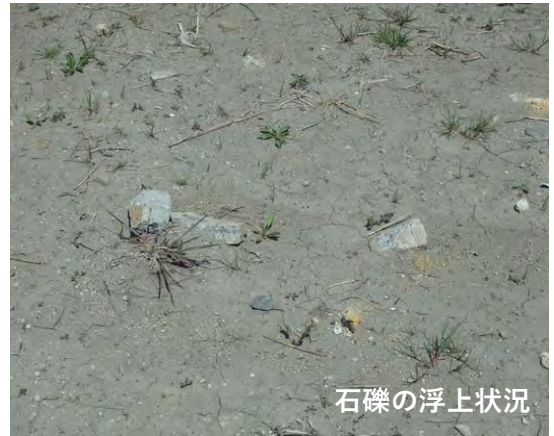
- ①宮戸島内に道路幅が狭い箇所が点在しており、持続的な営農のためワークショップを活用した地元合意形成を実施し、事業を進めた。
- ②特別名勝松島であり、景観への配慮が必要であり、事業進捗にタイムラグが生じないように協議を進める必要があったこと。
- ③県道工事との施工調整が多く必要であったこと。
- ④石礫浮上等による補完工事対応。

石礫の浮上状況

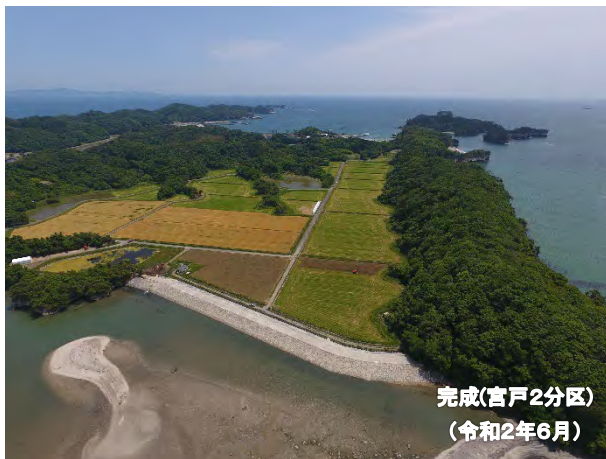
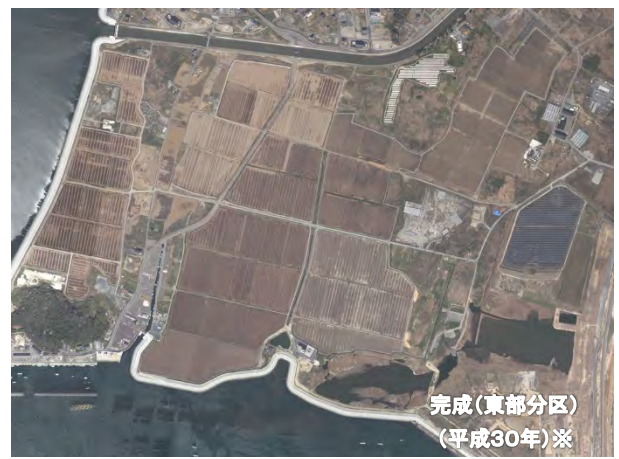
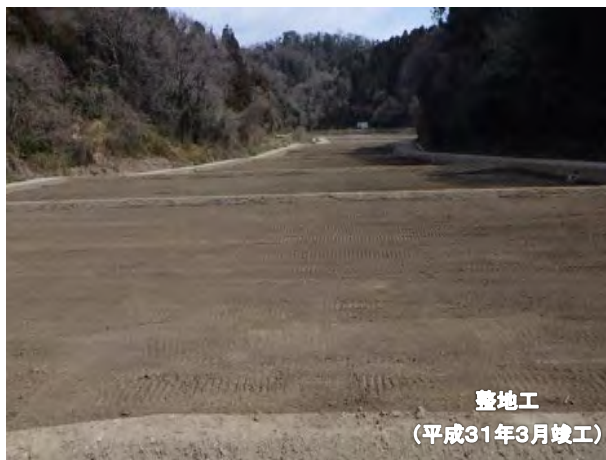
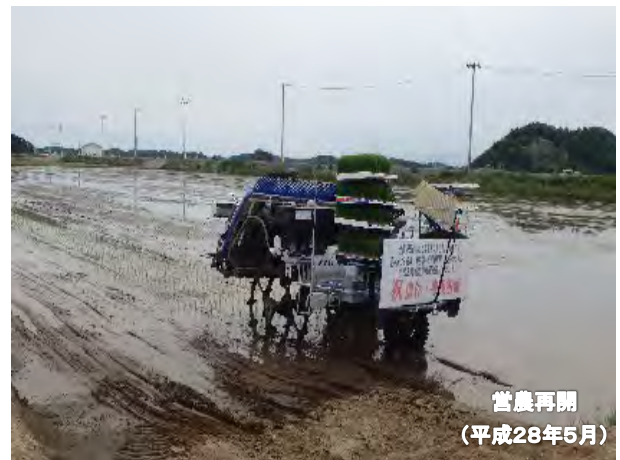
II. 復興状況

※出典：国土地理院 (<https://www.gsi.go.jp/>) 撮影空中写真を加工
