VIII. 参 考 資 料

1. 技術成果発表要旨集

平成 25 年度 農業農村整備「技術発表会」報文

被災した飯島地区幹線道路の復旧と課題

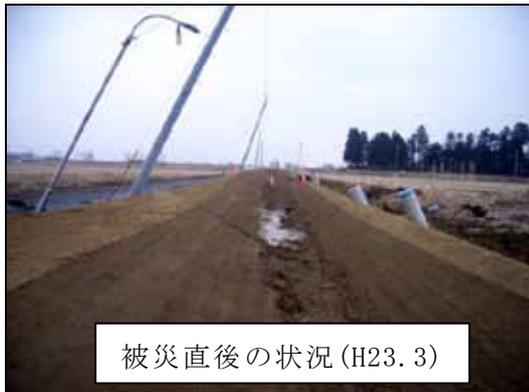
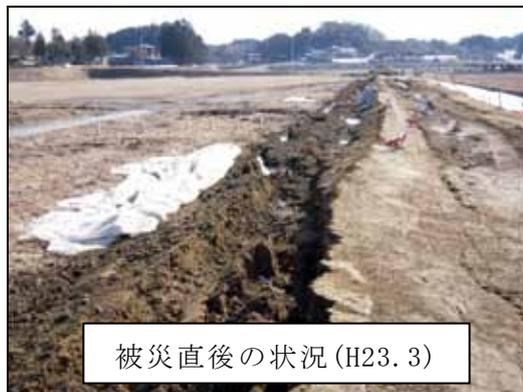
被災直後の状況 (H23. 3)

ところが、載荷盛土が完了した後、平成23年3月11日、東日本大震災に見舞われ、幹線道路の約600m区間が、両端から道路の中央に向かって折れるように陥没した。原因は、地震の震動と載荷盛土の荷重によって、地盤の圧密沈下が一気に進み、梁のように地中で形成されていた砕石や岩ズリ等の層が、中央部から折れたため、V字型に陥没したものと予想した。

陥没した区間の土質調査を再度行い、復旧工法を検討した。陥没した地盤は、地震前と比較して強度が増加しており、再度、載荷重工法を施工することが最も経済的であった。

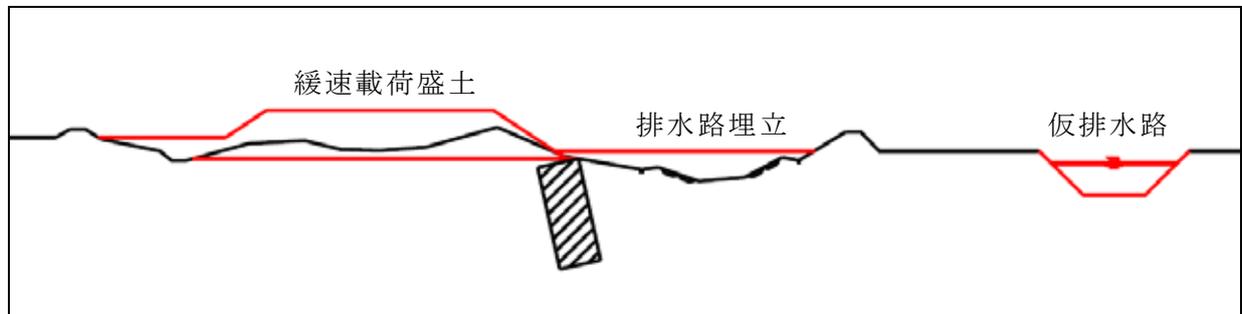
施工方法について、路床下面まですき取り、土木安定シートを布設し、その後、緩速で盛土を行った。施工に際し、盛土の安定を図り、滑りを防止するため、幹線道路に並行する排水路は、田面高まで埋め立てを行った。

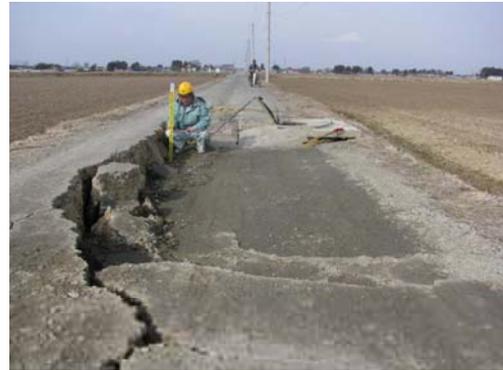
【写真1 被災時の農道】

古川宮内地区では作付けのために用水施設に通水したところ、農道の下に埋設された農業用パイプラインから漏水が確認されたため、復旧が必要となった。

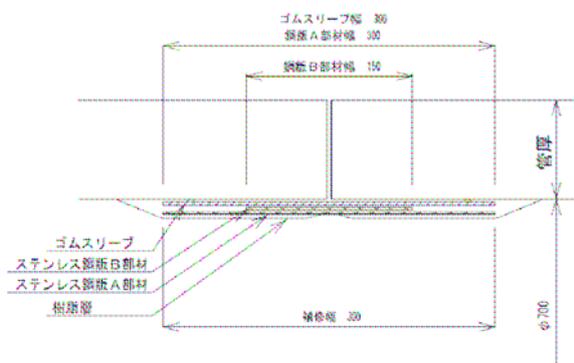
【図1 エパーフ工法断面図】

エパーフ工法はシールゴムを有するゴムスリーブに設置したステンレス製の鋼板と、熱硬化性樹脂を含浸させた不織布及びガラスクロスのパッカーで拡径することによって、管内面にシールゴムを圧着し、さらに鋼板を樹脂で固定し圧着状態を保持するものである。

ゴムスリーブで止水性能と可とう性を確保し、レベル2地震動(※)の変位量に対応可能である。

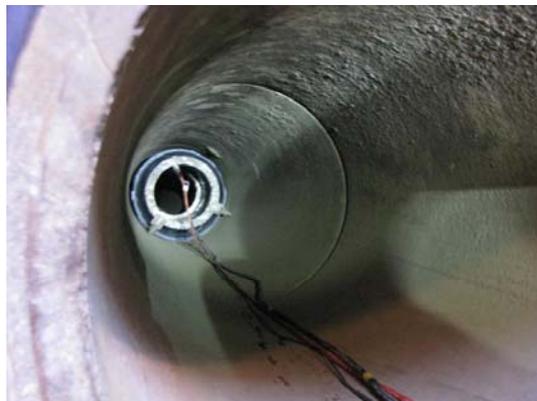
【写真2 復旧工 (③圧着状況)】

- ①ゴムスリーブ、鋼板、不織布等の復旧部材をパッカーに巻き付ける。
- ②自走式カメラで確認しつつ、パッカーを補修箇所へ移動させる。
- ③空気を送り込みパッカーを拡張し、70℃で30分間程度圧着させる。

復旧に際し補修機材を搬入するための搬入口を設ける必要があった。搬入口は矢板で囲って最低限の掘削を行い、管の一部を切断して機材を搬入した。作業終了後はフランジ付管を用いて接続した。フランジ付管を使用したのは、今後の不具合時に取り外して確認が容易に行えるようにするためである。また今後確認する際に掘削する必要がないように埋め戻しの際に角型マンホールを設置した。エパーフ工法によるパイプライン補修は下記の手順で行った。

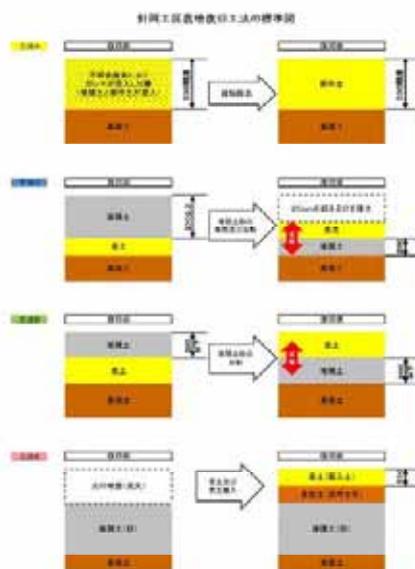
堆積土厚、表土の流出及び雑物の混入状況により以下の4種類の工法を検討し選定した。

工法A：行方不明者捜索により、堆積土（雑物）と耕作土が混ぜ合わさったため、この土から雑物を除去し耕作土を復旧する。

工法C：堆積土厚が20cm以上と厚いため、20cmを越える部分については排土を行い、堆積土と表土の天地返し（反転プラウ）を行う。

工法D：堆積土厚が20cm以下の区域について、堆積土と表土の天地返し（反転プラウ）を行う。

工法E：津波により、表土と基盤土が流出した後、土砂が流入し堆積した。地盤沈下を起こしているため、津波堆積土を現状のまま残して基盤土は現場内の堆積土を流用し、表土は他事業から発生した残土を利用する。

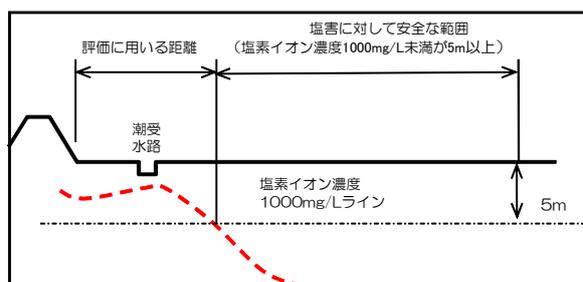
潮受水路の効果の評価は、既往の地下水調査報告書において「水稻の育成及び収量に対する影響がほとんどない」と評価できる塩素イオン濃度 1000mg/L 以下の厚さが 5m 以上となる地点が、堤防からどの程度堤内地側に入り込んでいるかを整理して行う。

上記の数値が小さいほど、塩害に対して安全な土地が広く確保できるため、潮受水路の効果が高いと評価できる。

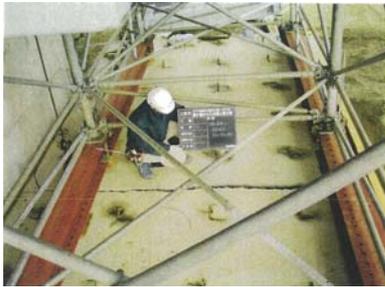
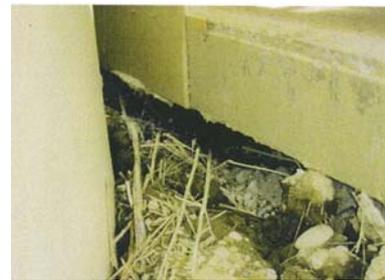
地震による橋周辺地盤の沈下及びひび割れにより、橋脚の仮設備（型枠支保工、昇降設備）が以下のように被災した。

P1 橋脚	支保工, 足場工	支保等の土台である基礎コンが 13cm 移動及び 20cm 沈下した。
P2 橋脚	支保工, 足場工	支保等の土台である基礎コンがひび割れ及び 25cm 移動した。
	型枠工 (鋼製型枠)	支保工解体により撤去が必要

支保工にズレや傾きが生じ、施工が継続できなくなったため解体し、再度設置することとなった。P2 橋脚については鋼製型枠が施工済みであったため支保の解体により撤去再設置が必要となった。下部工への影響については、位置及び高さを確認し異常はなかった。

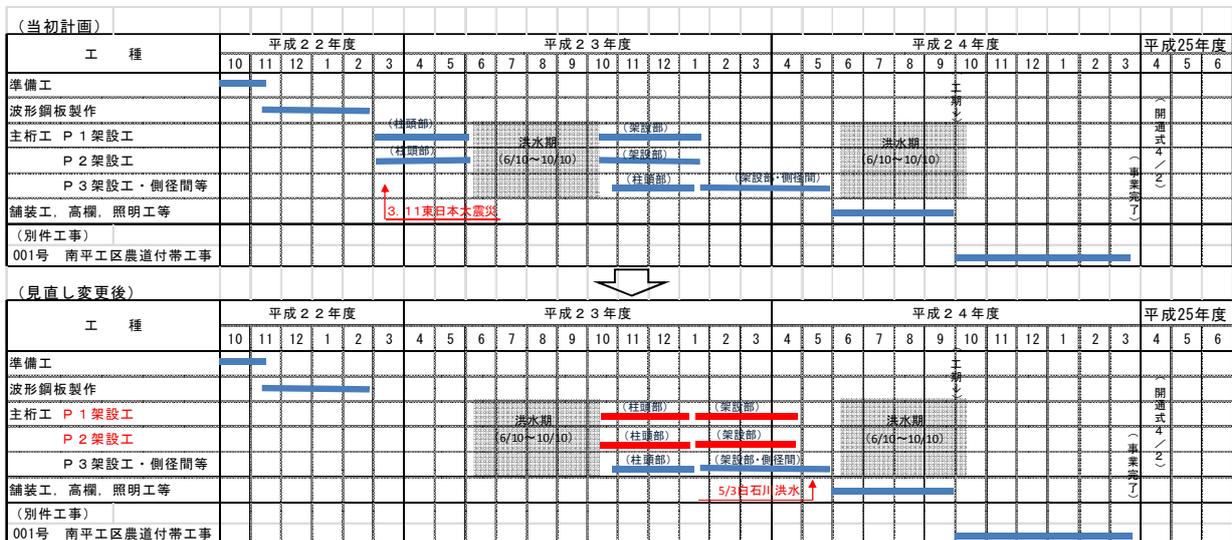
地震により工程が大幅に遅れたため 1 期目の非出水期内に作業が出来ず、2 期目の非出水期に全ての橋脚から同時に張出し架設を行う等の工程短縮を図った。

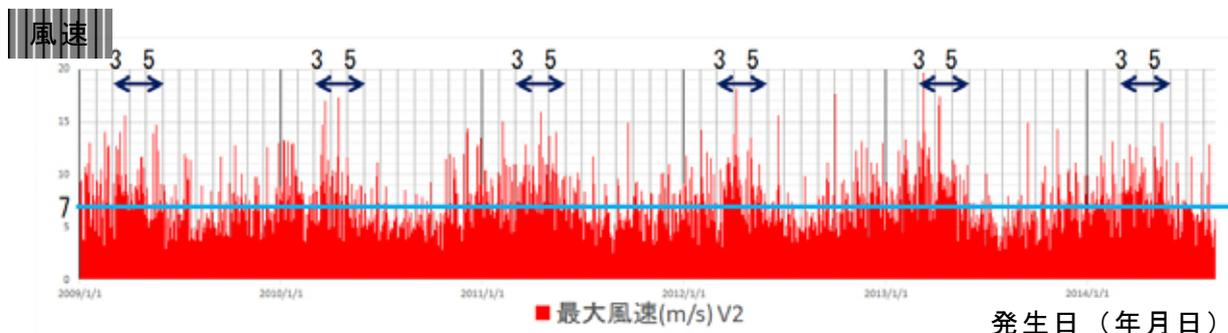
図 2.2 亘理観測所での過去 5 年間の日最大風速

土粒子が運動を始める風速を「飛砂の臨界風速」と定義した場合、一般的に地上+10.0m の高さの風速で、5~7m/sec とされており、今回は 7m/sec を基準に考えるものとする。

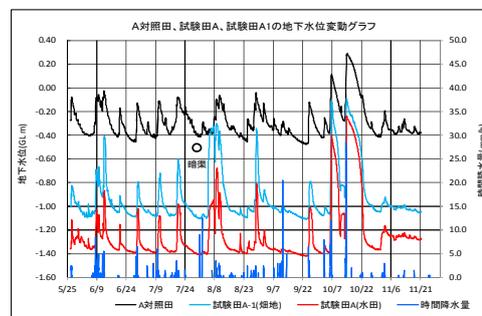
図3 試験田A地下水位変動

試験田A, Bの地下水位の変動を図3及び図4に示す。試験田A, Bはともに、灌漑期の地下水位上昇が少なかった。これは、盤上げ土(防集土)が難透

水層となり、灌漑水・降水の縦浸透を阻害するためと考えられる。縦浸透の小さいほ場は水持ちが良いので水稻には適しているが、転作を行う上では湿害の原因となる。畑作物の生育状況からも、上記の影響が確認された。

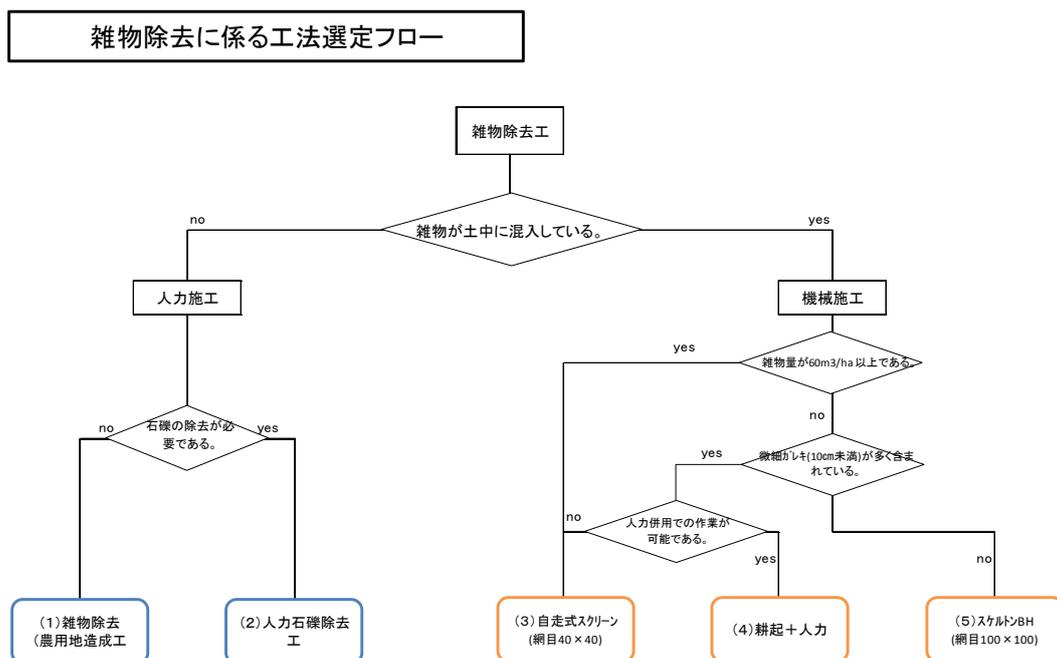
以上、a~cの次項を体型化したものが、以下のフローチャートであり、雑物除去工法の選定を行う際に参考として整理したものである。

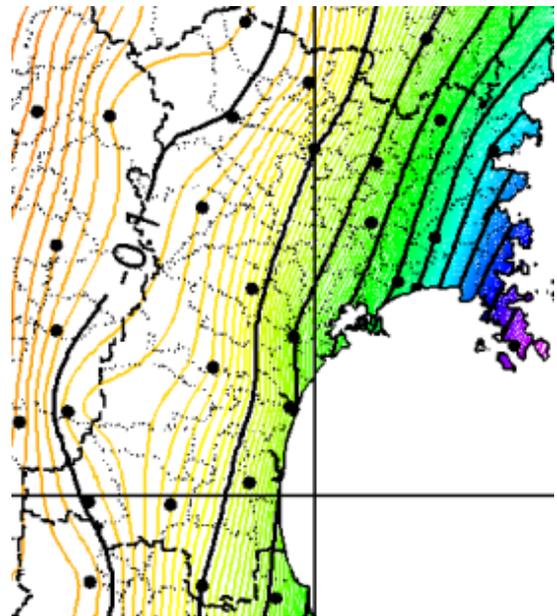
図1 国土地理院 R3-Q3等変動量線図(上下ΔU)

震災に伴う地盤沈下の状況は図1のとおりであるが、平成23年4月28日に国土交通省と宮城県が発表した海拔ゼロメートル以下の土地の面積は、震災前と比較し5.3倍に増えている。また、国土地理院の調査結果によると、名取市で0.28m、亘理郡亘理町で0.23mの地盤沈下が確認されている。

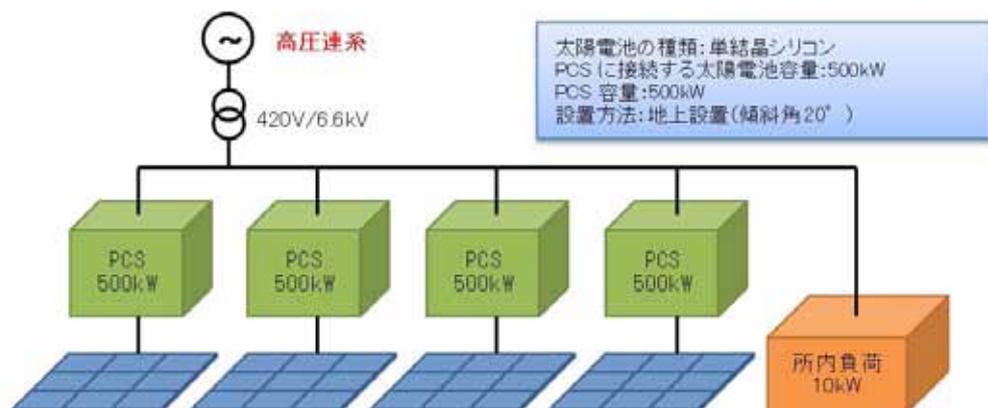
図3 太陽光発電システム概要

1箇所（1改良区）あたり図3のような太陽光発電システムを想定する。

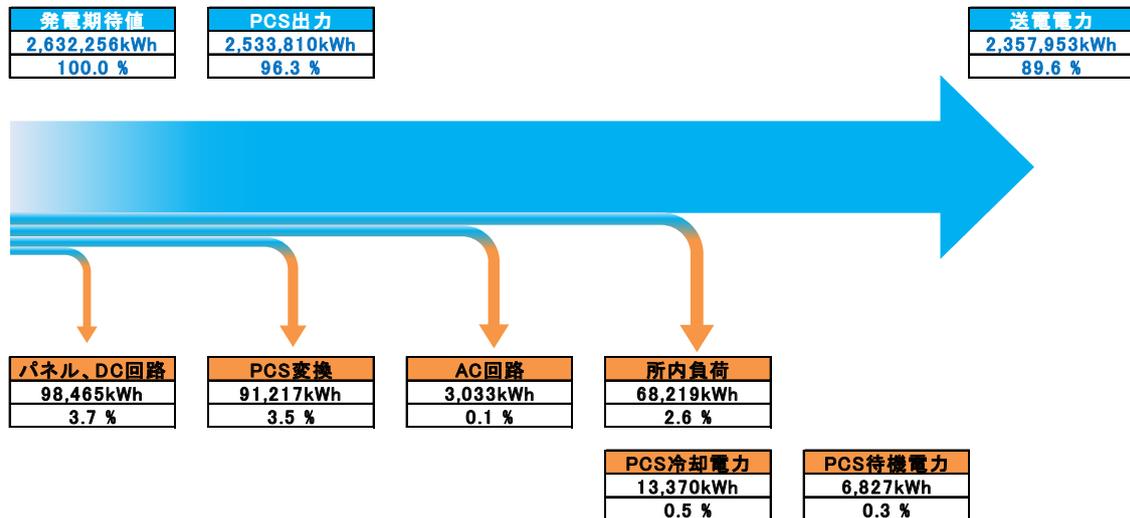
図4 太陽光発電システムエネルギーフロー

シミュレーションの結果，発電量については図4のとおりであるが，送電電力は2,357,953kWhとなり，年間売電額（20年間平均）は約78,000千円が見込める。

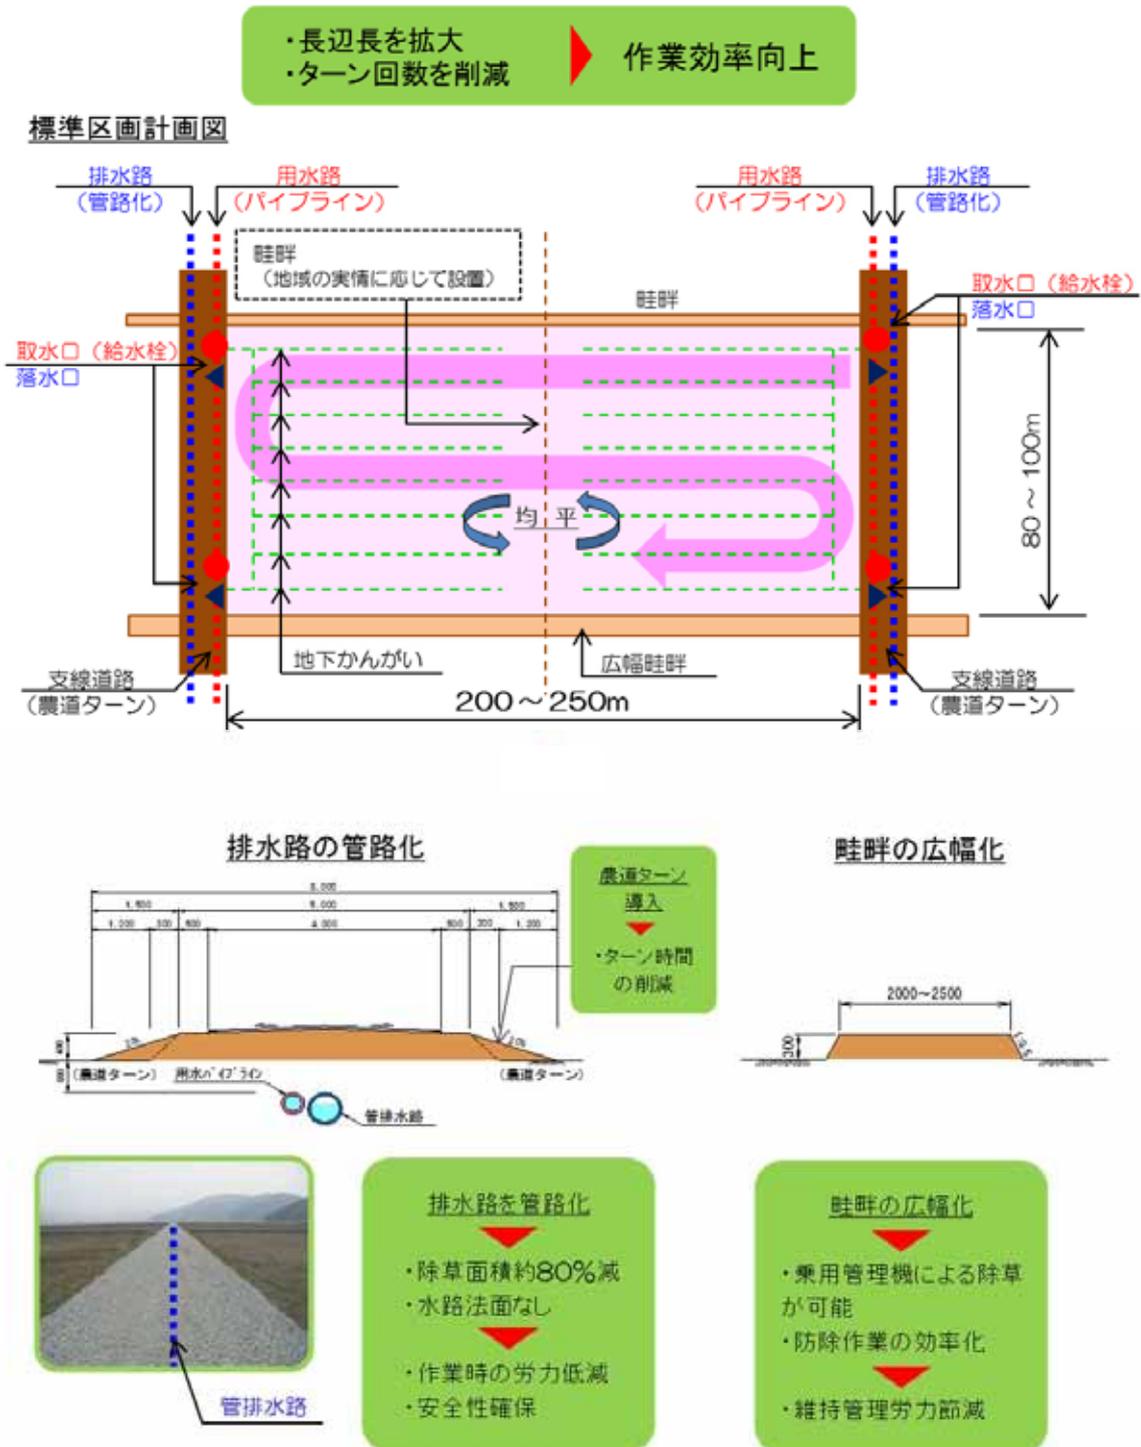
図-1 新たな標準区画（2 h a 区画）標準図

2 h a 区画（ほ場中央の中畦畔を撤去した状態）が基本単位となるが、可能な限り隣接する耕区の均平を実施している。構造物がない長辺方向の畦畔を撤去することで4 h a、6 h a と容易に区画を拡大することが可能である。従来の1 h a から、整備条件によっては6 h a 超まで、営農状況に合わせてほ場の区画面積を選択することが出来る。

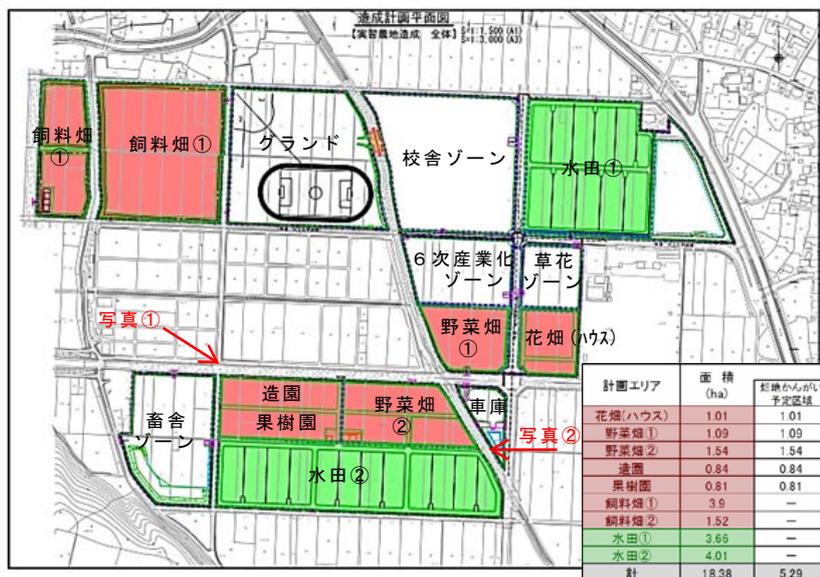
【図1 宮農高実習農場造成計画平面図】

畑地かんがい用の深井戸のほかスプリンクラー配管及び圧送用のポンプ場が設置される計画となっている。

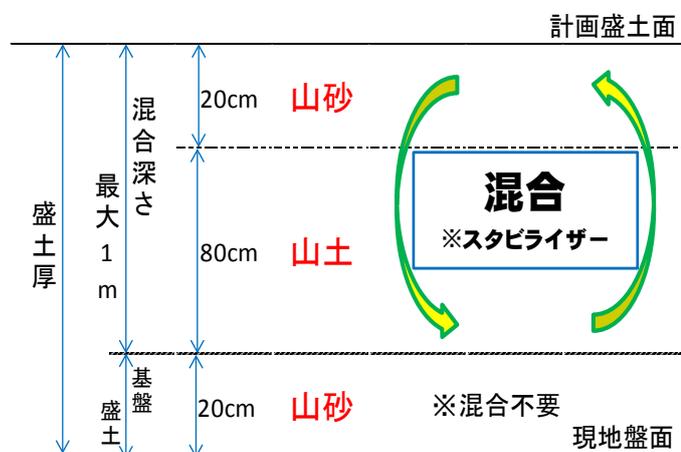
【図2 盛土材の混合模式図(盛土厚：1.2mの場合)】

実習農場の造成に使用する土については、これまで宮農高が各土取場を確認し川崎町支倉地内の客土材(山土, 山砂)が候補となっていた。そこで、農園研とともに再度関係者で客土材を確認するとともに、土質試験の結果から pH や陽イオン交換容量(CEC)が耕地土壌の改良目標値をほぼ満たしており、盛土材として問題がないと判断した。

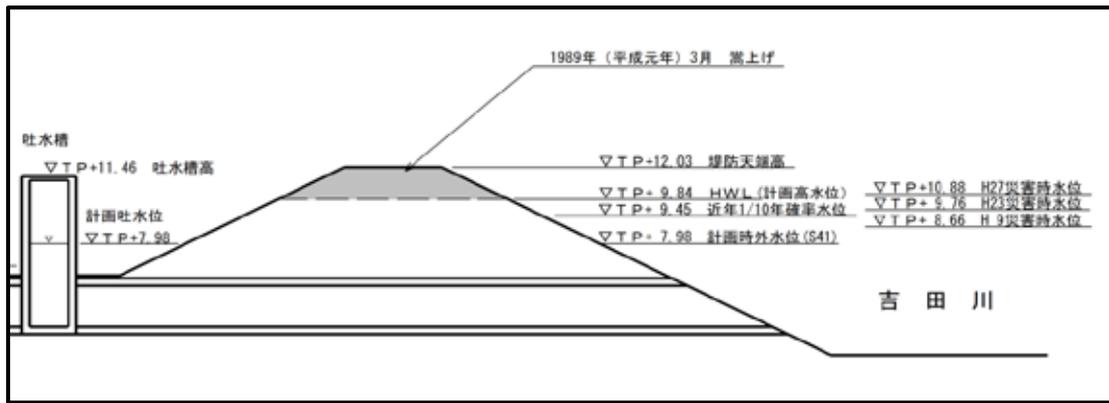
図2 河川水位及び施設関連高

過去25年の吉田川の水位データを基に、近年の1/10年確率の水位を算定し、災害と河川水位の関連を図2のように整理し、嵩上げに必要な条件を整備した。

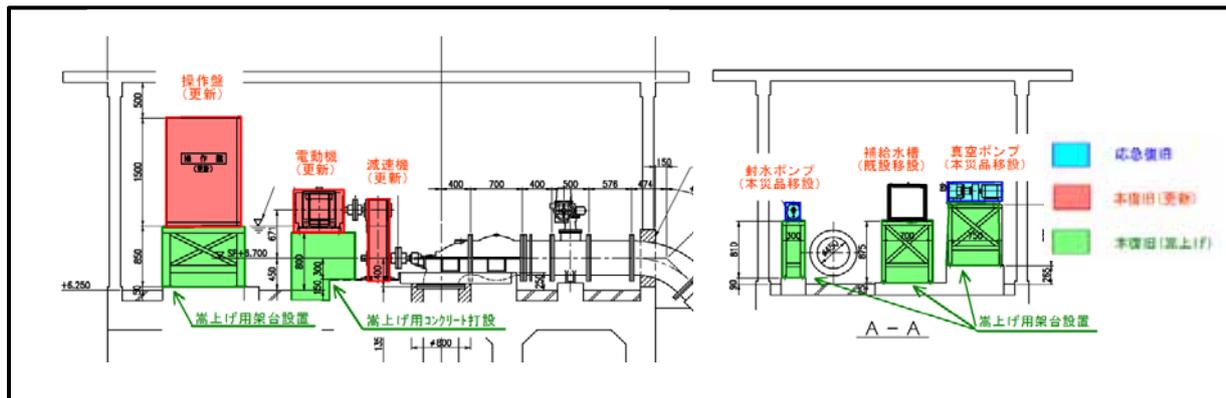
図3 復旧工法説明図

- ① 補機類 過去の平均的な浸水深(平成9年度の浸水高(H=0.9m))まで嵩上げを行う。
- ② 操作盤 仮設の操作盤を撤去し、建物内に収まるよう操作盤のコンパクト化を図り、H=0.9mの高さまで嵩上げを行う。
- ③ 電動機 嵩上げに対応できるように10Pから4Pに仕様を変更し、H=0.9mまで嵩上げ。新たに縦型の減速機を設置する。
