東日本大震災による宮城県の被災状況と対応

縦浸透除塩の有効性と宮城県津波被災農地の除塩対策

津波で被災した未整備農地の除塩取組み事例

東日本大震災における水土里情報システムの活用 Utilization of the Midori Information System of the Great East Japan Earthquake Disaster Assessment

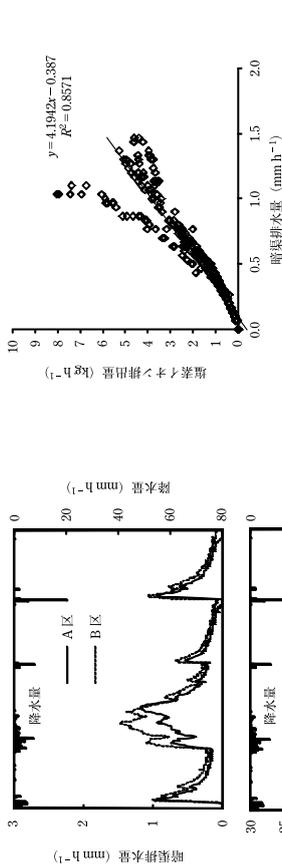
図-2 暗渠排水量と塩素イオン排出量の関係

また、暗渠排水量と塩素イオン排出量の関係をみると、明瞭な比例関係があることが認められた（図-2）。したがって、暗渠を利用した浸透水除塩を実施する場合は、弾丸暗渠などを施工し、暗渠排水量を大きくすることが重要である。

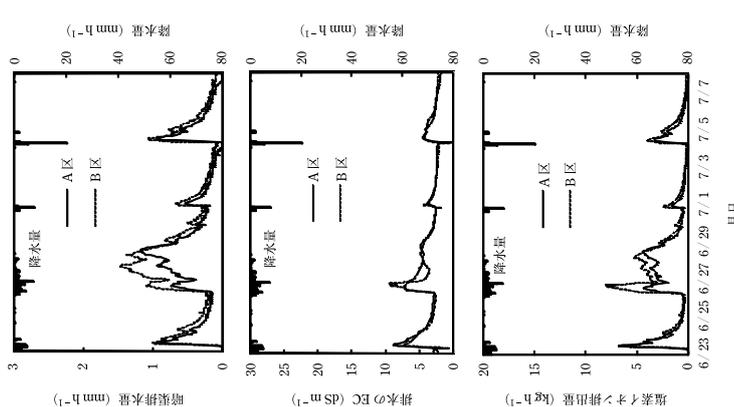
図-1 暗渠排水量、排水のEC、塩素イオン排出量

平成23年6月23日から7月5日にかけて総降水量161 mm、最大時間雨量20.5 mmの長雨があった。この長雨によりA区、B区とも6月23日から7月8日に暗渠から排水が認められた。図-1にA区とB区の降雨開始から排水が停止したまでの暗渠排水量、排水のEC、塩素イオン排出量を示す。なお、塩素イオン排出量は希釈した海水のECと塩素イオン濃度（ppm）の関係式⁹⁾を利用し、1時間ごとの暗渠排水量とECの観測値から算出した。

暗渠排水量はA区、B区とも降雨が強くなると増し、降雨が弱くなると減少する傾向が認められた。期間中の総暗渠排水量はA区133 mm、B区180 mm、最大24時間排水量はそれぞれ24 mm、31 mmであり、B区は弾丸暗渠の施工により暗渠排水量が増加したと考えられた。

排水のECは排水量の増加に伴い急激に上昇する傾向が認められた。また、降雨イベントごとにECのピーク値が低下しており、調査区で除塩が進んでいることが示唆される。期間中の総塩素イオン排出量はA区473 kg、B区609 kgと算出され、弾丸暗渠を施工したB区の排出量が大きかった。

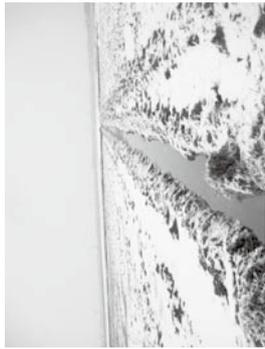
写真-1 明渠内にたまった除塩水 (平成24年1月31日, 名取市)

平成23年春の除塩対策が溶出法で実施されたのに対し、23年秋から24年4月に実施された除塩対策は、弾丸暗渠の施工(深さ30cm, 間隔5m)→耕起→水入れ(灌水深10cm程度)→2日間静水→暗渠の水開解放(暗渠排水未整備区域では明渠で対応)→塩分濃度の確認、という縦浸透法では明渠で対応が目標値以下に達しない場合には再度水入れから繰り返して実施された。このときの目標値は塩素イオン濃度で0.1%以下であるが、安全をみて実際には0.06%以下となるまで工程が繰り返された。暗渠排水整備水田ではほとんどが1回の工程で目標値に達したが、暗渠排水未整備水田では工程を3~4回繰り返した水田が多かった。明渠の排水が速やかに進まなかつたことが原因と考えられる(写真-1)。

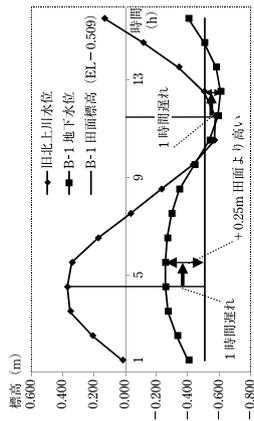
図-4 B-1 地点地下水位と田北上川水位 (平成24年4月20日大潮)

に計測したところ、感潮河川である田北上川の水位に約1時間遅れて連動していた。また、最大水位となる満潮後は、田面標高より0.25mほど高い地下水位が測定された(図-4)。

要約すれば、当該地区では粘土層が広く分布し、田北上川の干満に連動して地下水位が高くなることから、縦浸透の効果が現れにくいことが想定された。

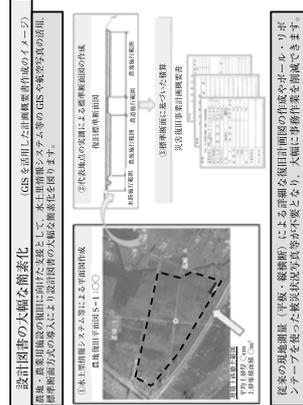
図-2 設計図書の大幅な簡素化に関する農林水産省の資料

そのため、県との打合せを重ね、農政局査定官・財務省立会官との協議を行った。これを受けて平成23年4月21日に農林水産省は被災6県に水土里情報システムなどのGISや航空写真の活用、標準断面方式の導入により設計図書の大規模な簡素化を図ることを通知した(図-2)。

標準断面方式は、被災箇所における代表的断面を測量し、設計書を作成するものである。

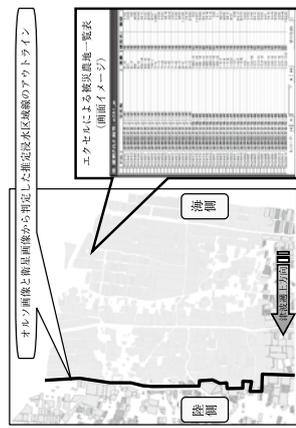
図-1 水土里情報システムにより作成された津波浸水区域図

地震発生から3日目には県の助言により、被災前のオルソン写真と農地筆図を重ね合わせた水土里情報シ

テムを活用して、津波浸水区域図を作成した(図-1)。また、システムの属性データとGISシステムを利用して、津波浸水区域内の農地面積や道水路延長など、被害数量の算出を開始した(図-1)。

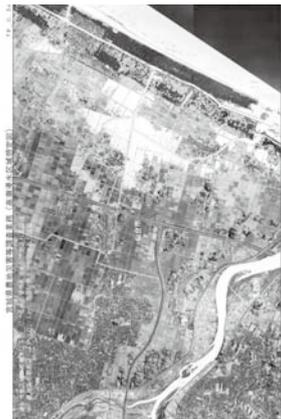
図-6 高潮浸水区域想定図

水土里情報システムは災害査定だけではなく、①がれきの一時置き場を選定するために、県に図面を提供、②水稲作付け可能区域判定資料としてオルソ画像・浸水区域・基盤整備区域・用排水受益区域を重ねた図面を作成し、県が土地改良区とJAへ提供、③オルソ画像・浸水区域・土地改良区の受益範囲を重ねた図面と土地改良区の被災農地面積を算出し、土地改良区と賦課金徴収や事業費還金対策に対応した資料として県へ提出、④泥土の堆積厚さ(2,300カ所)、塩分濃度検体採取(2,700カ所)などの現地調査を行い、県内の津波浸水農地14,300haにおけるデータを管理、⑤今県内で発生した2,449件の災害データを管理(農地、用排水路、用排水機場、ため池、樋門・樋管、農道、集落排水施設など)、⑥市町村に代わって農地災害に係る補助率増高に対応、⑦地盤沈下に伴う高潮浸水想定区域のシミュレーション(図-6)、などを行ってきている。

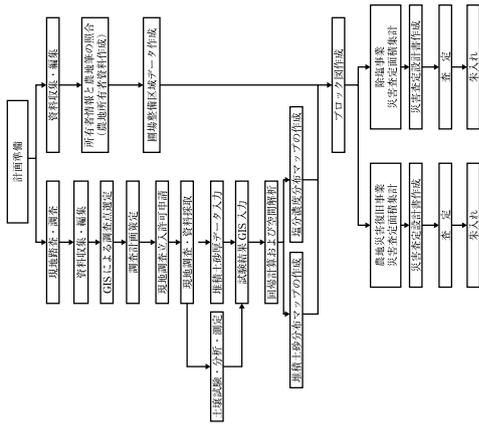
図-3 標準断面方式による災害査定作業フロー

なお、標準断面方式による災害査定作業フローは図-3のとおりである。

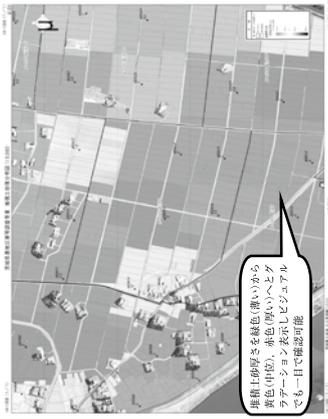
図-5 堆積土砂厚の地図への反映

- ① オルソ画像上の浸水区域線と筆図から被災農地を選定
- ② 浸水農地の属性データから被災農地一覧を作成
- ③ 排水システムを基に排水ブロック(申請地区)を作成
- ④ 堆積土砂厚調査(1カ所/10ha)結果とその位置情報をGPS端末(PDA)に格納(図-4)
- ⑤ GPS端末に格納した堆積土砂厚を農地筆1筆ごとに地図に反映(図-5)
- ⑥ 農地の地目情報(登記簿地目)を付与し、“田”と“畑”を区分
- ⑦ 基盤整備事業の実施状況を農地筆1筆ごとに付与
- ⑧ 申請地区ごとに農地筆情報をエクセルとして、1筆ごとの数量計算表を作成
- ⑨ 1筆ごとの数量計算表より、数量一覧表を作成
- ⑩ 地盤沈下量、地盤沈下面積および盤上げ土量の算出
- ⑪ 各数量計算より、標準積算書に基盤整備済み区

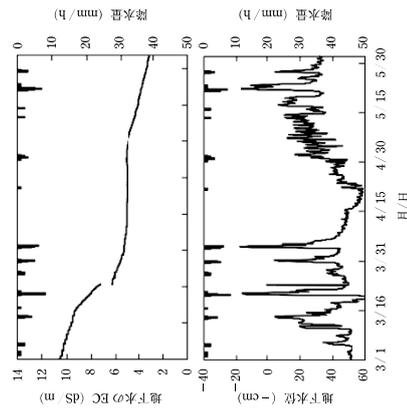
図-3 沿岸部の復旧農地における水稲作付け時の地下水の EC (上) と水位 (下) の動態 (2013 年 3 月 1 日～5 月 31 日)

水稲に生育不良は発生せず、無事に収穫された。2013 年 3～5 月の地下水の EC と水位の動態を図-3 に示す。3 月初めの地下水の EC は 10 dS/m 以上であったが、3 月中旬と下旬に縦浸透法による除塩が行われ、徐々に低下し 5 dS/m 程度となった。さらに、5 月上旬に代かきが行われ、灌水されると、再び低下し 3 dS/m 程度となった。地下水水位は、大雨時に大きく上昇し、作土に浅く上昇した。水稲に塩害が発生しなかったのは、田面水の浸透によって地下水の上部に淡水レンズが形成されたためと考えられる。以上のことから地下水の塩分濃度が高く、水位が作土まで上昇する地区では水稲を作付けすることで塩害のリスクを軽減できると考えられる。

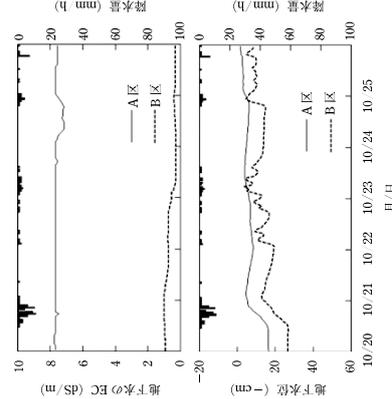
図-1 A 区と B 区における地下水の EC (上) と水位 (下) の動態 (2013 年 10 月 20～25 日)

10 月下旬の地下水の EC と水位の動態を示す。A 区の地下水の EC は 7 dS/m 以上の高い値で推移していた。B 区は 1 dS/m 以下であった。地下水位は両区とも高いが、A 区は上昇した地下水が地表から 10 cm 付近で長期間停滞しており、排水性は劣悪であった。

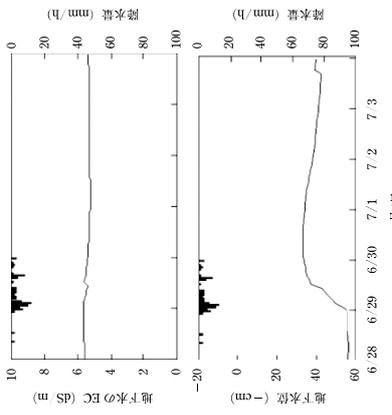
図-2 A 区における地下水の EC (上) と水位 (下) の動態 (2014 年 6 月 28 日～7 月 3 日)

2014 年 6 月下旬から 7 月上旬の A 区における地下水の EC と水位の動態を図-2 に示す。地下水の EC は 5 dS/m 以上と再除塩前と同様に高い値を示したが、地下水位は大きく低下したことが認められる。再除塩後の A 区において大豆が順調に生育したのは、新たな本暗渠の整備と弾丸暗渠の施工によって圃場の排水性が向上し、除塩効果が高まったとともに、塩分濃度が高い地下水の水位が上昇しにくくなったためと考えられる。したがって、排水不良のために除塩が進みにくい農地では、本暗渠を整備し、再除塩を行うことが有効であり、本暗渠は 50 a 区画の圃場に 1 本整備するのみのみでも効果がある。
