平成 2 3 年度 活動支援経費報告書

Nyangwira Irrigation Scheme, Mayani, Dedza District
デッサ県 Mayani 地区における水路改修事業

22 年度 1 次隊 菅野 将央 【農業土木】
Dedza District Irrigation Office

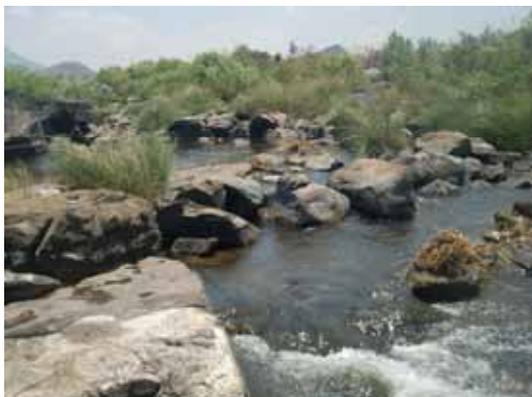
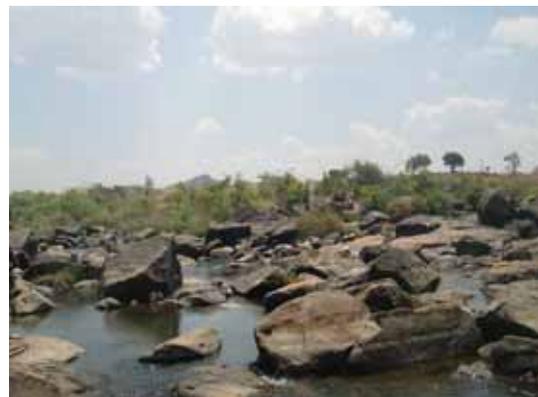
写真3, 4：取水工予定地（河川幅が大きく、水路延長も長いので工事費が大となる）

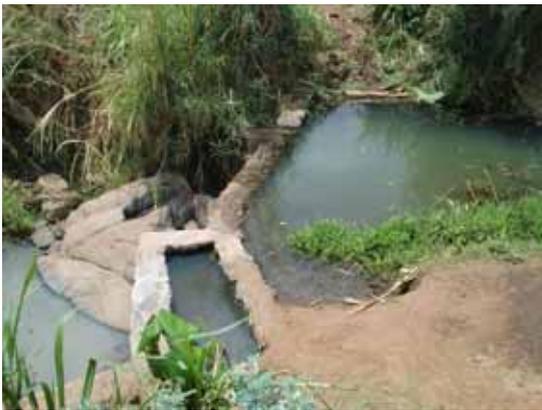
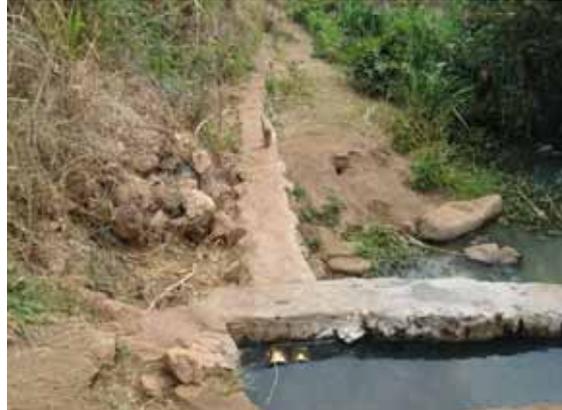
写真5, 6 : 取水工と水路（暗渠）

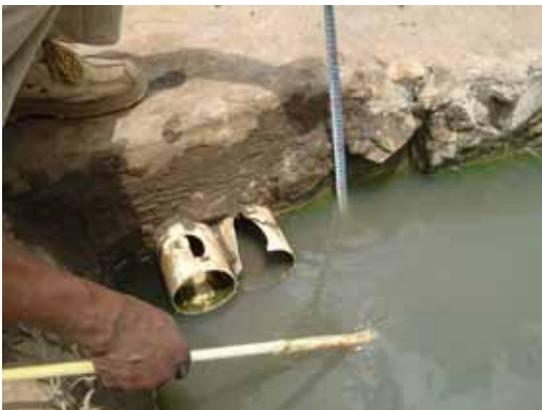
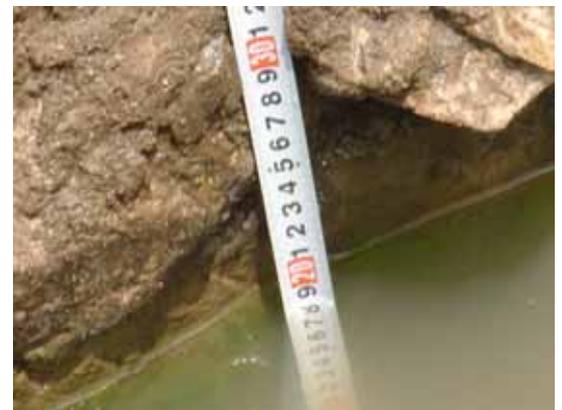
写真7, 8 : 取水工の堆砂（堰本体は安定しているが、堆砂が進行している）

現況施設利用案が有利であるとの結果が得られたため、さらに既設の施設診断を行った。その結果、現況施設は安定しており、亀裂等の破損が少ないことから最小限の補修のみで利用可能と判断した。なお、取水の不具合の要因となる堰直上流部の土砂撤去及び除草を実施する計画を追加変更した。取水堰直下流はPVCパイプによる暗渠であったため、通水試験を行い漏水等の破損の有無を確認し、その結果特に問題がないため、取水口から延長82mを再利用することとした。現地踏査により、コスト縮減に配慮した計画立案ができた。

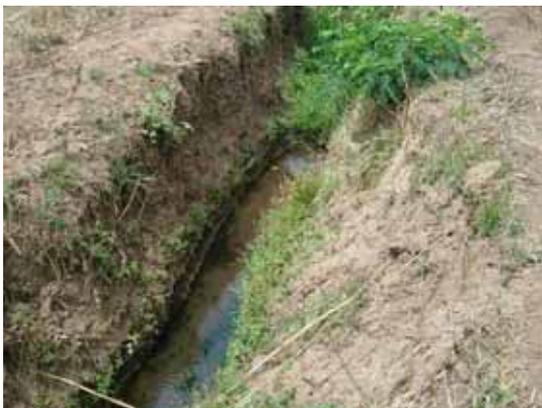
写真9 : 水路（深さ約2.5m）側面の崩壊

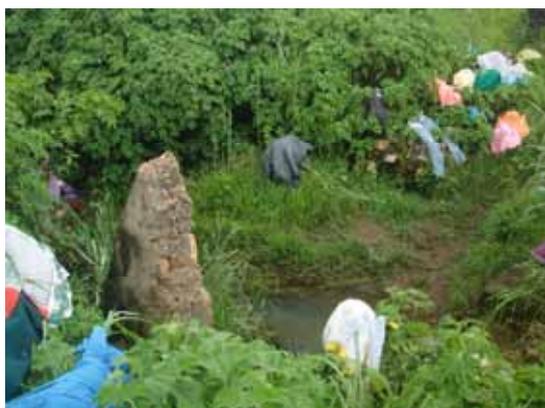
写真 11：過去に流亡した堰の一部

Nyangawi ra 地区の取水堰は過去に2度、雨期の河川氾濫により流亡している。取水堰はいずれもコンクリート堰であった。過去の被災歴から推測すると、新設する場合、氾濫に耐えるため堰の根入れ長を1.5~2.0mとする必要があり、土質の状態によっては、建設後堰の安定が得られず再び流亡する危険性も考えられた。取水堰の新設は工事費の増大及び建設後の維持管理の負担が大きいと推察された。既設利用と比較したものを下表に示す。

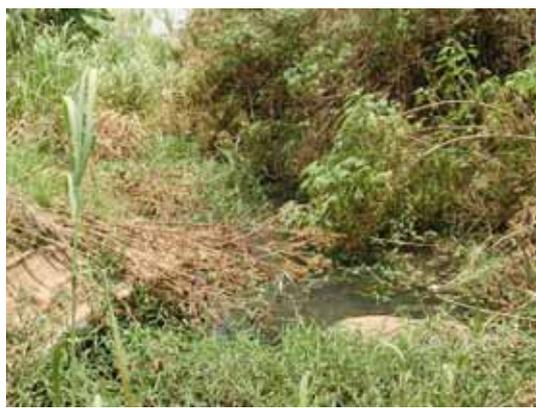
写真 12：取水堰上流の状況

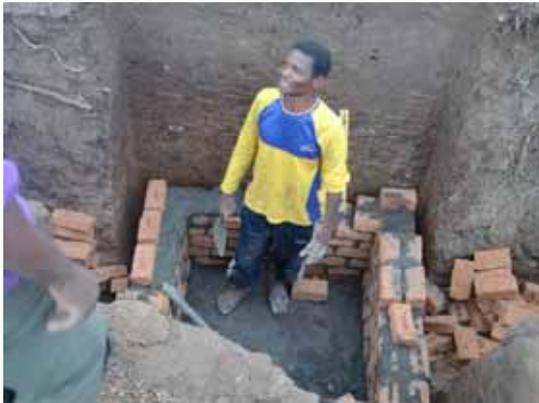
写真 25 : 建設工による接続柵の施工

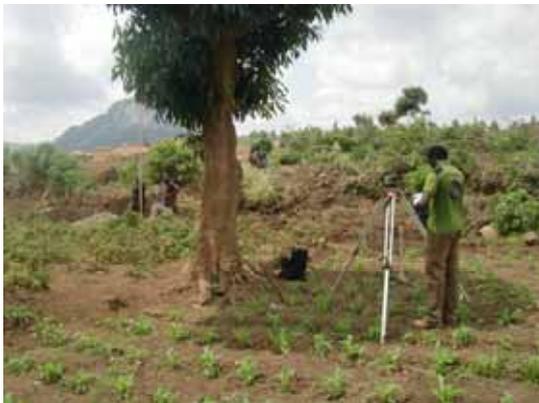
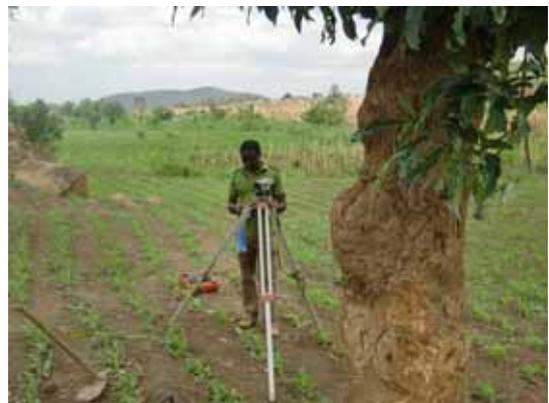
写真 27 , 28 : 事務所による水路勾配確認のための測量

施工は、現場代理人となる建設工を雇用し実施する。前述したように農民は労働力を提供し、建設工が農民へ作業を指導しながら進めていく。事務所職員は工事の進捗確認及び水路勾配の測量を行い、建設工に指示を行う。また、現地の地形及び計画路線上に障害物がある場合等に応じて、現地踏査をした上で適宜路線の微修正や分水路の位置・寸法等の変更の最終決定を行う。この場合現場を良く知る受益者からの聞き取り後、決定した変更の内容等を説明し、受益者の了解を得たのちに施工を行う。

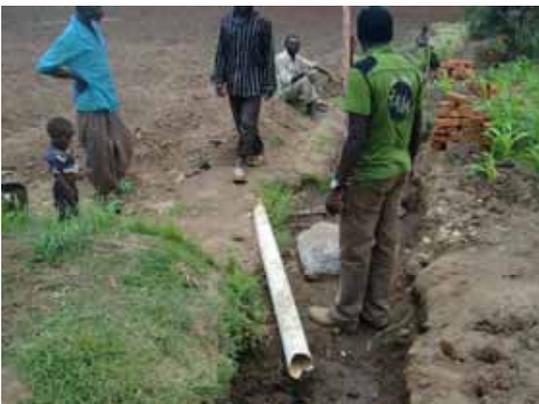
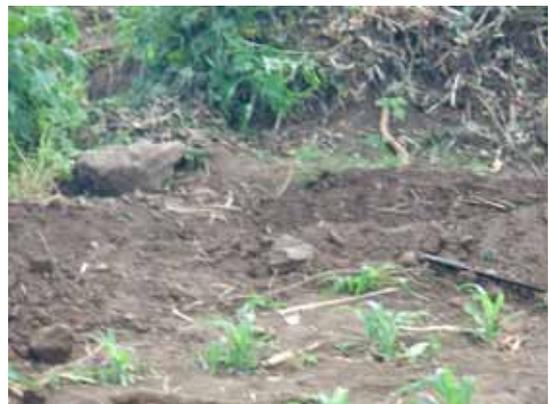
写真 29 , 30 : 踏査により既設工や岩等路線上の障害を確認 , 路線の最終決定を行う

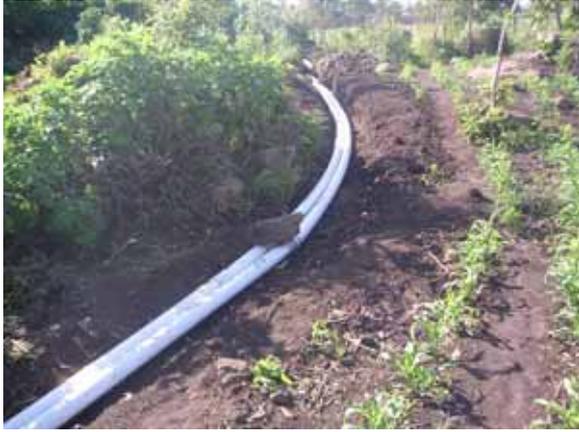
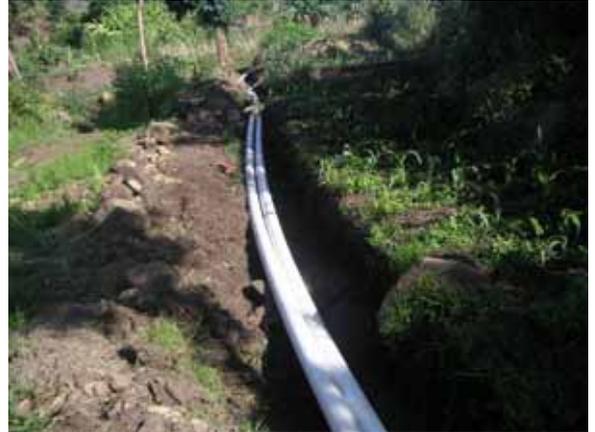
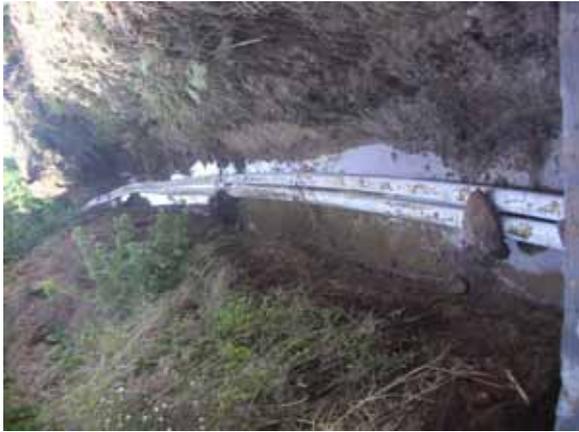
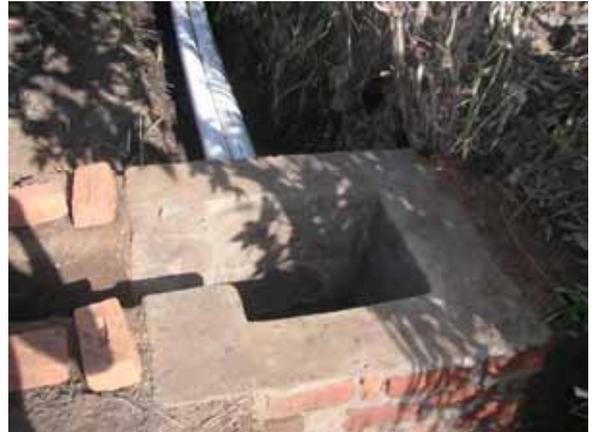
写真 31 ~ 34 : パイプライン完成写真

水路設計は、掘削深が2.0~2.5mと大きい上流部の路線と、土水路では用水路の築立が困難な路線約270mにパイプラインを布設する計画とした。効果としては、土水路からパイプラインに切り替えたことによる用水の水路損失の低減と、維持管理の低減である。90mおきに分水及び管理用の接続柵を布設する計画とした。

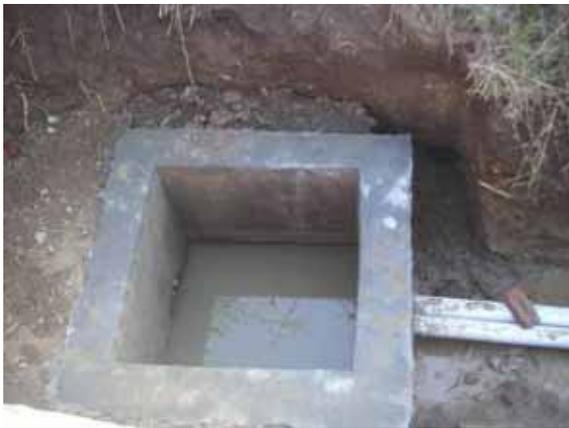
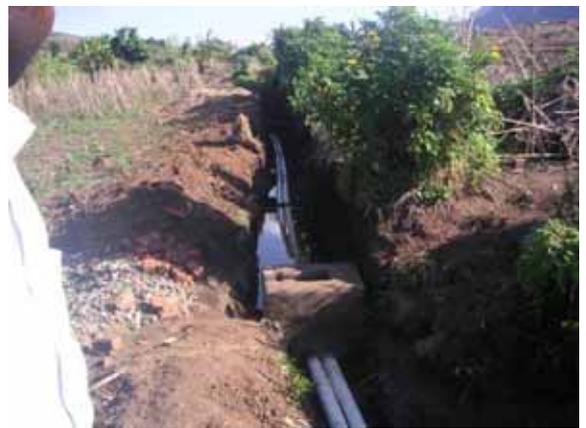
写真 35 , 36 : 接続柵完成写真

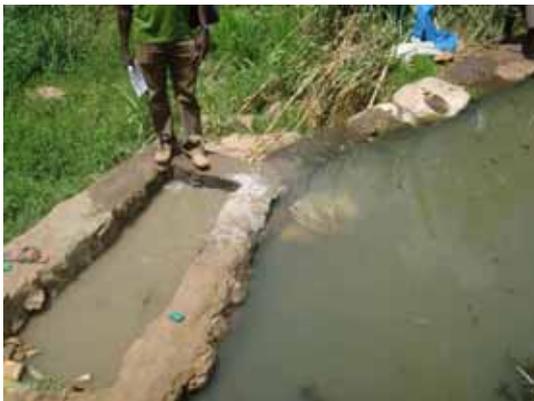
写真 37 : 取水工 (施工前)

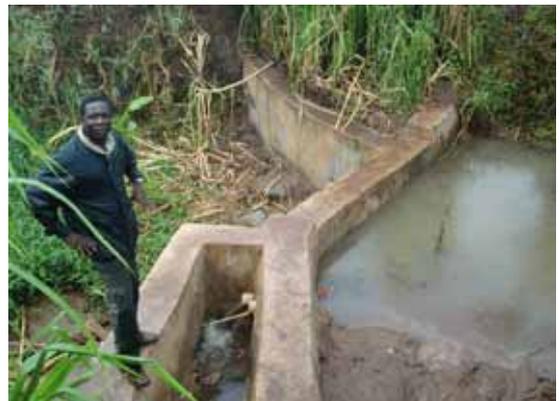
写真 38 : 取水工 (施工後)

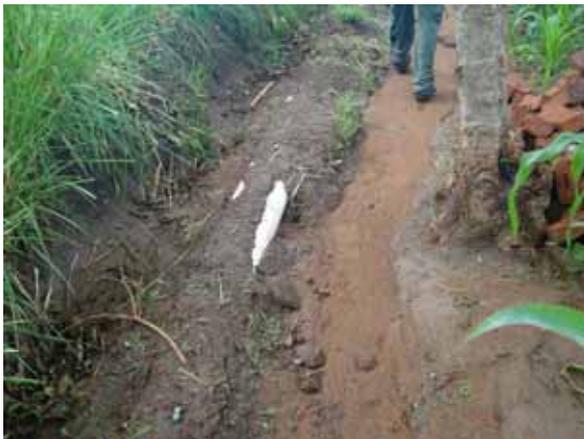
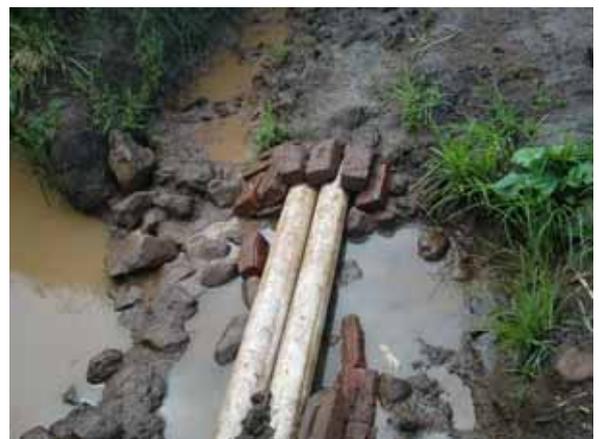
今期において既に降雨後の洗掘が見られた(写真39,40)。これは埋戻直後のために発生したと思われる。経年変化により埋戻土が安定すれば、その範囲は限定される。12月に入り、降雨後の現地踏査で洗掘箇所を確認し、雨期明けに排水対策を行っていく予定である。

写真 39, 40 : 降雨後の洗掘の状況

雨期後(2012年3月以降)に水管理組合と共に水路の点検及び補修を再度実施する予定である。また、組合員を対象にした研修会を開催し、維持管理に関する技術移転を促進すると共に収入の向上のための活動も含め、さらなるかんがい施設の効果発現を進める。
