食料生産地域再生のための先端技術展開事業

減災・防災システムの開発・実証研究

国立研究開発法人 農業・食品産業技術総合研究機構 農村工学研究部門

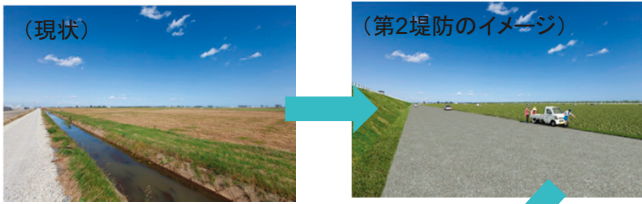
(復興計画案をVIMS上で表現する)
図1 ビジュアライズ化したイメージ図

復興土地利用計画案の中の第2堤防をビジュアライズ化した。

- <部門A>VIMS(民間と共同開発したGISエンジン)とフォトモンタージュ技術を活用し、現地の復興土地利用計画案のビジュアライズ化を行い(図1)、宮城県の復興事業推進に貢献した。
- <部門B①>沿岸部の排水機場の被災状況を調査し、現地の特徴を水理模型実験で再現したところ、海側に吐水槽が配置された場合、津波の波力が大幅に軽減できることが明らかになった(図2)。今後、この成果が多く現場で適用されるように、国家基準等への反映を働きかけていく。
- <部門B②>地震・津波に対して強靱な三面一体化した構造の堤防工法を開発した。施工確認試験と水理模型実験を行ったところ、新工法は、現行の防潮堤復旧工法と比べ、経済性は同等ながらも、施工性が良く、安全性がより高まる構造であることが確認された。この成果の有用性が東北農政局に認められ、防潮堤復旧工事の一部(80m区間)に導入された(図3)。
- <部門B③>津波で塩害を被った農地の下層に残存した塩分が、地下かんがい(FOEAS)によって洗浄される効果を現地の実証ほ場で確認(図4)し、宮城県の農地復旧・復興整備に活用された。
- <部門C>S町の農業生産組合の再編に立ち合い、支援マニュアルをまとめた。また、W町の農業復興の象徴であるイチゴ団地を強風から護るため、防風ネットの設置効果を科学的に評価した(図5)。

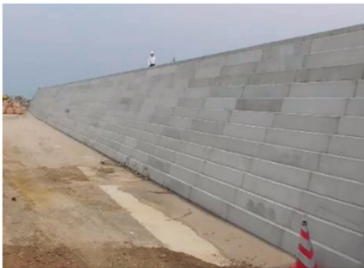
図3 粘り強い盛土工法の開発プロセス

ジオテキスタイル(繊維シート)付きブロックで施工することで、盛土、セメント、コンクリートの三材を一体化した強靱な構造にすることができる。

(被災地の宮城県鳥の海海岸工区に適用)

従来工法よりも一つ一つのブロックが小さく軽いので施工しやすい。

津波の侵食破壊に対する抵抗力が大幅に向上。

従来工法より少ない用地幅で施工できる。

(堤体の断面図)
