# 土砂災害警戒区域等の指定の告示に係る図書(その1)

告示番号	宮城県告示第613号
告示年月日	平成21年6月30日

自然現象の種類	急傾斜地の崩壊
箇所番号	I-自-910(1311000910)
箇所名	大塚の2
所在地	東松島市大塚
調査機関	宮城県東部土木事務所

危害のおそれのある土地、著しい危害のおそれのある土地の設定図

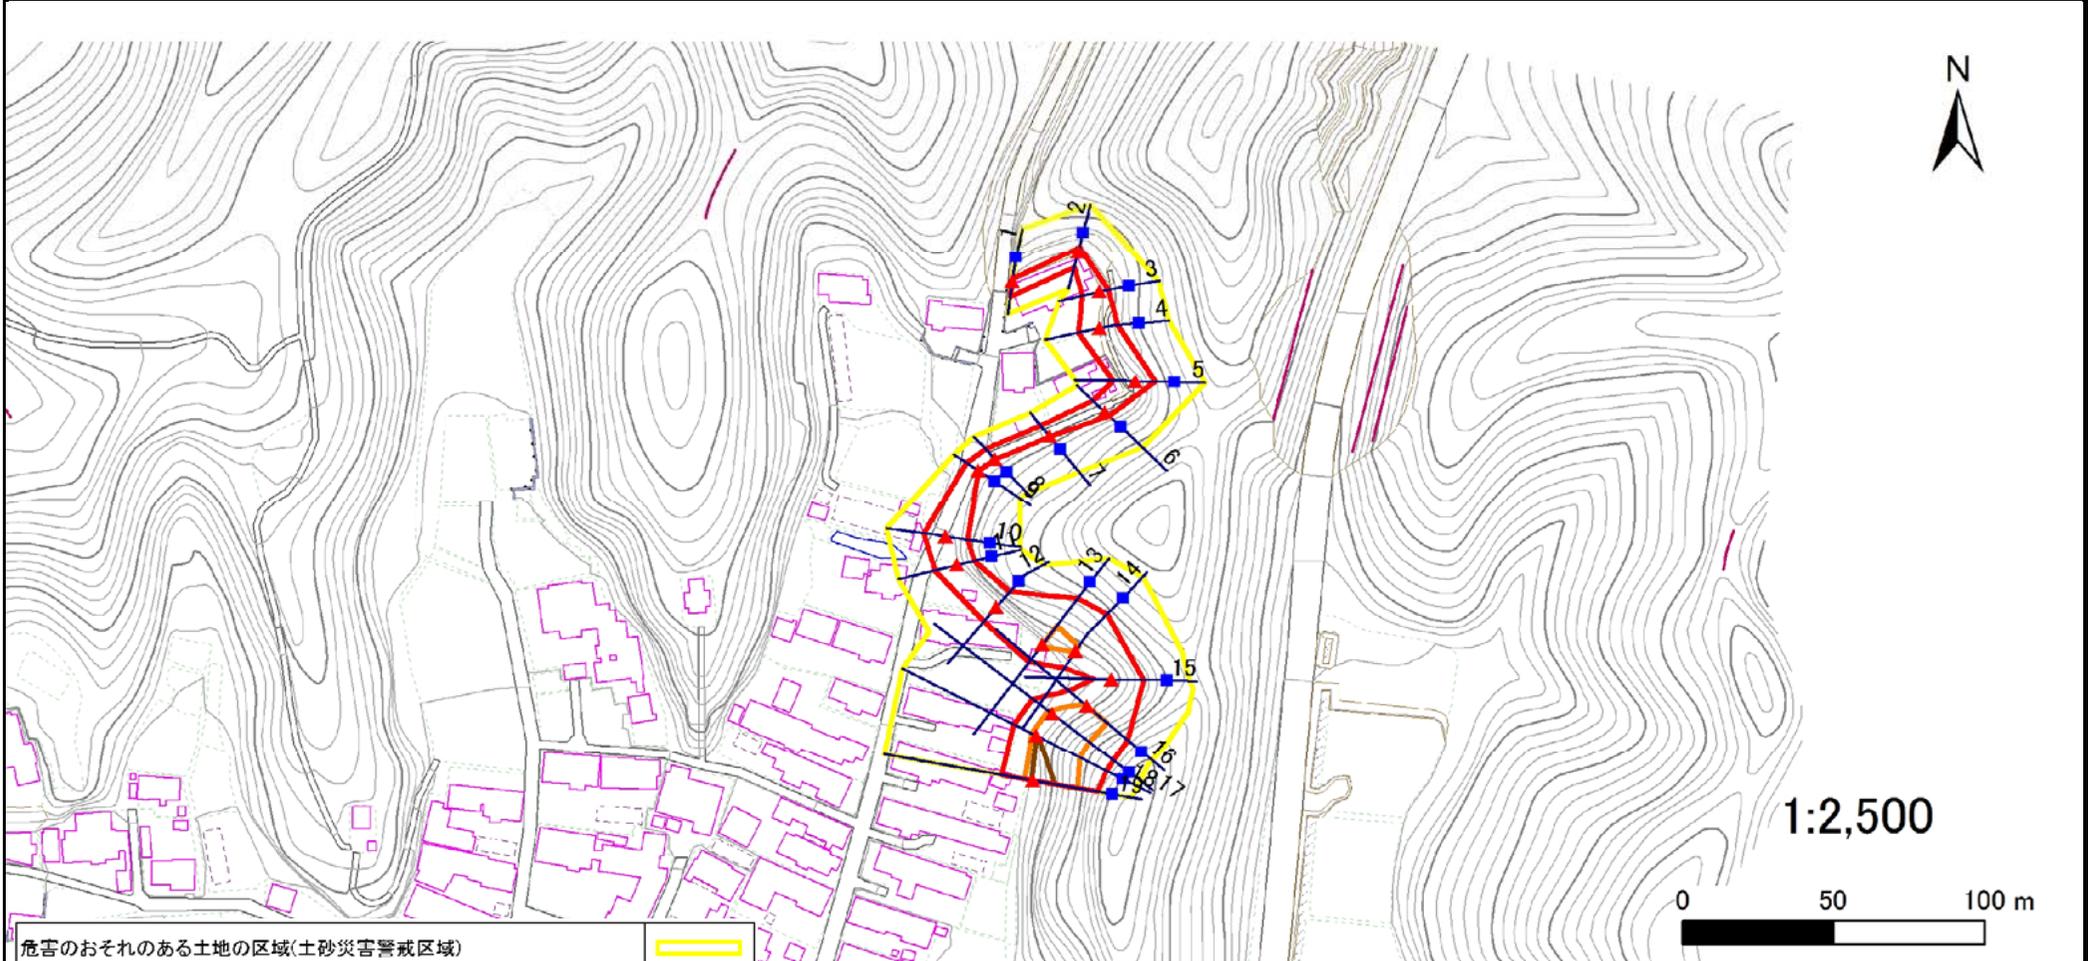
危害のおそれのある土地の区域(土砂災害警戒区域)		
著しい危害のおそれのある土地の区域(土砂災害特別警戒区域)	土石等の(移動)高さが1m以下の場合、 土石等の移動による力が100kN/m <sup>3</sup> を超える区域	
	土石等の堆積の高さが3mを超える区域	
それ以外の区域
