# 土砂災害警戒区域等の指定の告示に係る図書(その1)

告示番号	宮城県告示第903号
告示年月日	平成29年10月6日

自然現象の種類	急傾斜地の崩壊
箇所番号	I-自-0913
箇所名	裏丁の2
所在地	東松島市小野字裏丁
調査機関	宮城県東部土木事務所

危害のおそれのある土地、著しい危害のおそれのある土地の設定図

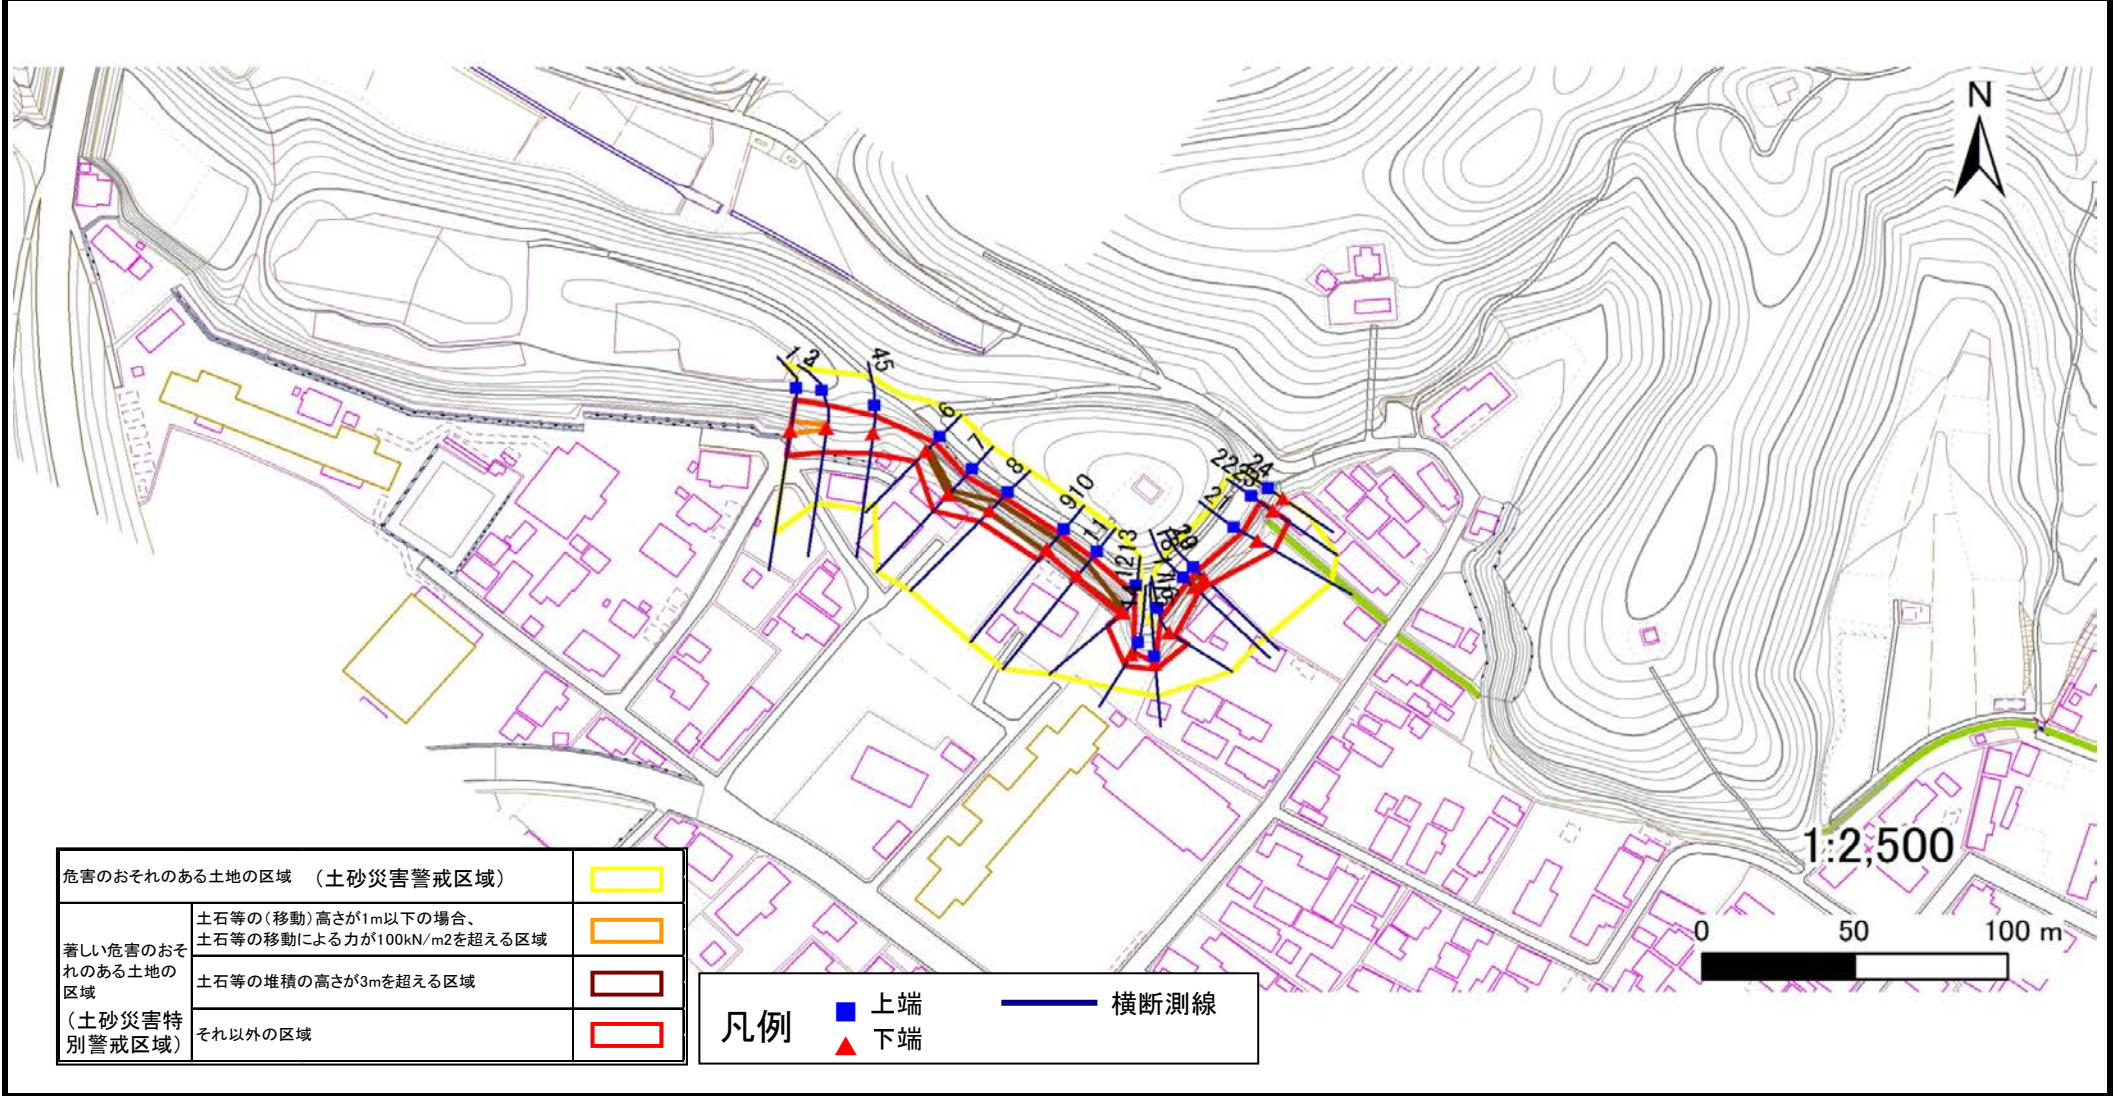
危害のおそれのある土地の区域 (土砂災害警戒区域)		
著しい危害のおそれのある土地の区域 (土砂災害特別警戒区域)	土石等の(移動)高さが1m以下の場合、土石等の移動による力が100kN/m <sup>2</sup> を超える区域	
	土石等の堆積の高さが3mを超える区域	
それ以外の区域
