# 土砂災害警戒区域等の指定の告示に係る図書(その1)

自然現象の種類	急傾斜地の崩壊
箇所番号	Ⅲ-自-0453(1331000453)
箇所名	鯉前の1
所在地	東松島市根古字塚田、今泉、鯉前
調査機関	宮城県東部土木事務所

# 土砂災害警戒区域等の指定の告示に係る図書(その2)

危害のおそれのある土地、著しい危害のおそれのある土地の設定図

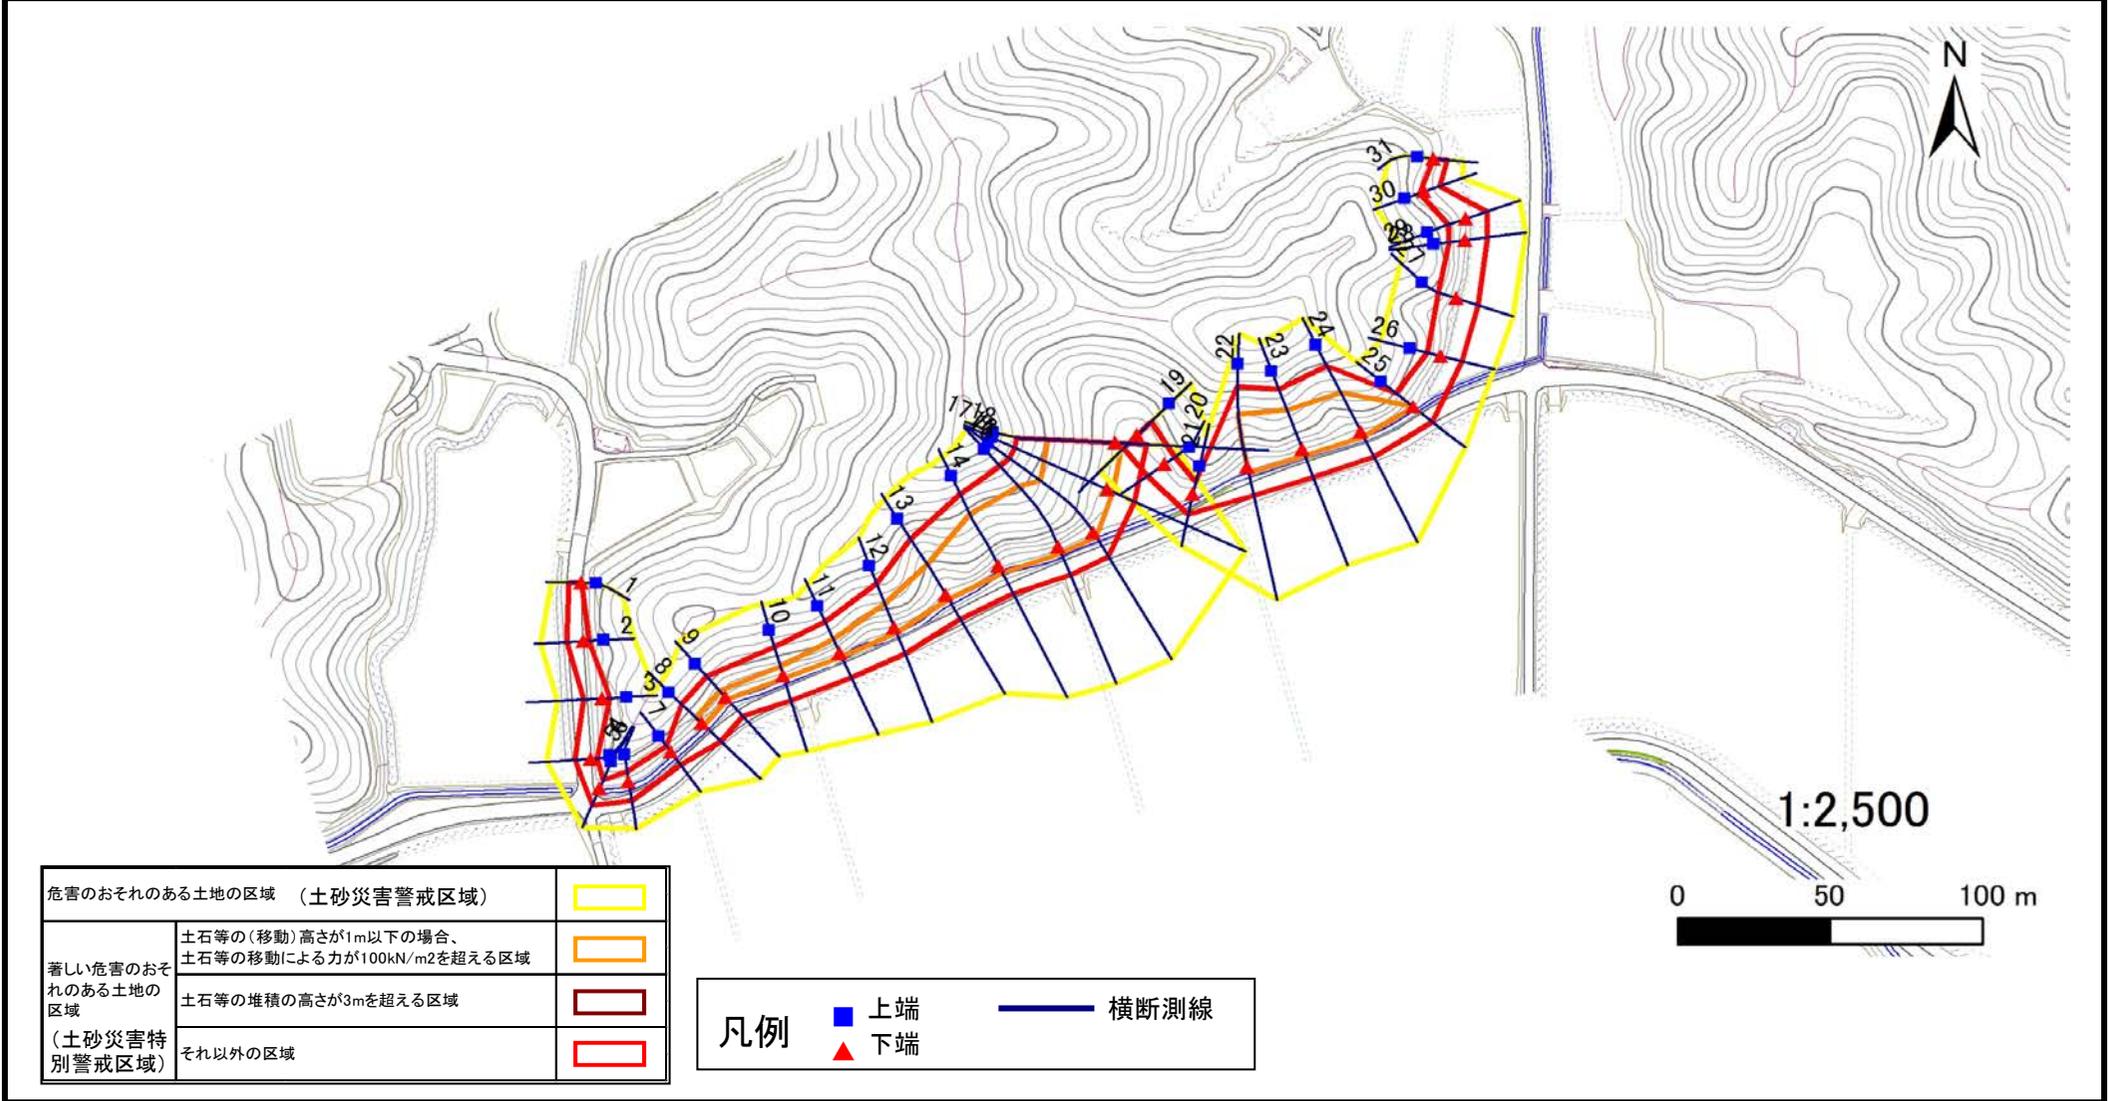
危害のおそれのある土地の区域 (土砂災害警戒区域)		
著しい危害のおそれのある土地の区域 (土砂災害特別警戒区域)	土石等の(移動)高さが1m以下の場合、土石等の移動による力が100kN/m2を超える区域	
	土石等の堆積の高さが3mを超える区域	
それ以外の区域
