# 土砂災害警戒区域等の指定の告示に係る図書(その1)

告示番号	宮城県告示第672号
告示年月日	令和4年9月27日

自然現象の種類	急傾斜地の崩壊
箇所番号	Ⅲ-自-0522(1331000522)
箇所名	細尾の2
所在地	気仙沼市細尾
調査機関	宮城県気仙沼土木事務所

危害のおそれのある土地、著しい危害のおそれのある土地の設定図

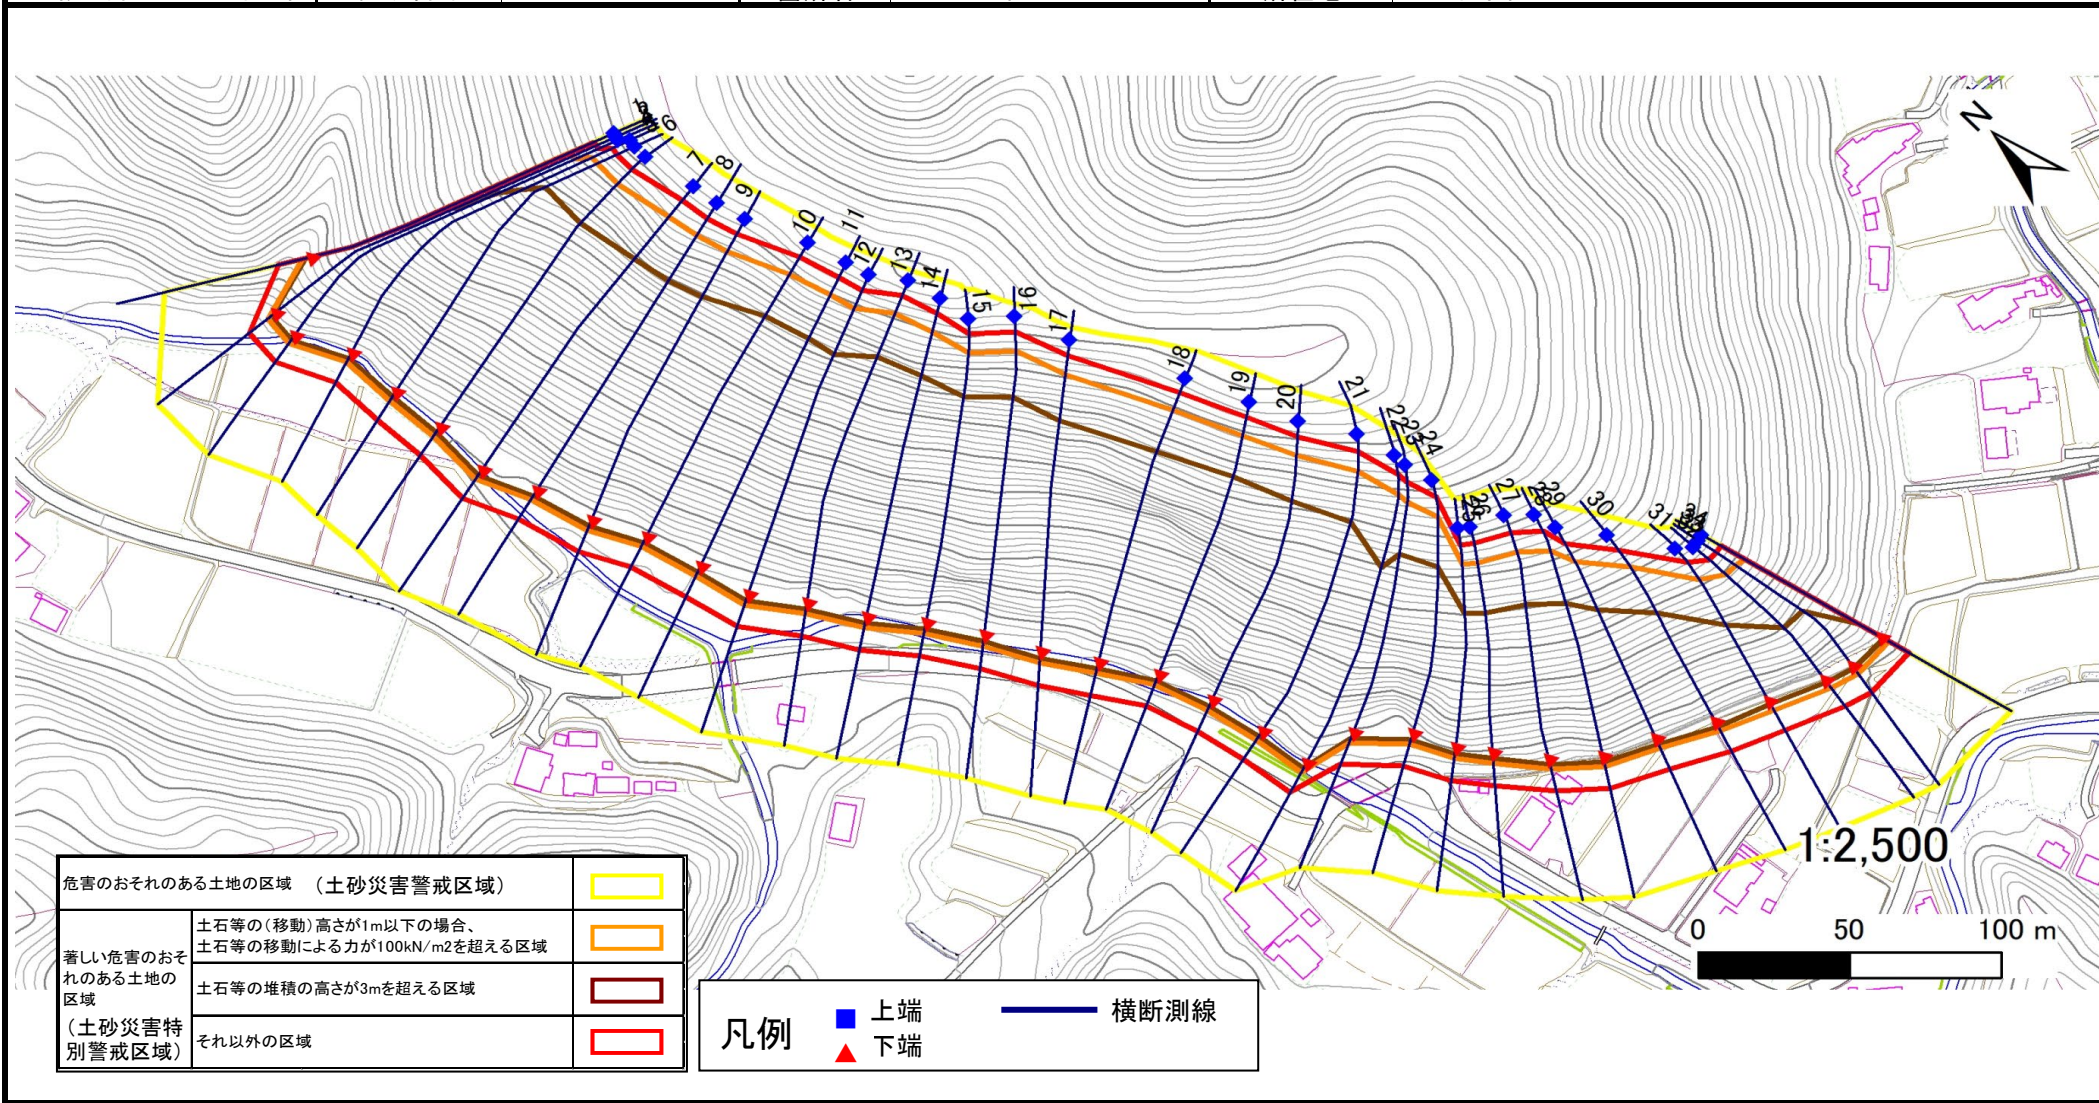
危害のおそれのある土地の区域 (土砂災害警戒区域)		
著しい危害のおそれのある土地の区域 (土砂災害特別警戒区域)	土石等の(移動)高さが1m以下の場合、土石等の移動による力が100kN/m2を超える区域	
	土石等の堆積の高さが3mを超える区域	
それ以外の区域
