土砂災害警戒区域等の指定の告示に係る図書(その1)

告示番号	宮城県告示第87号
告示年月日	平成23年2月4日

自然現象の種類	急傾斜地の崩壊
箇所番号	I-人-400-2 (1312000400)
箇所名	太田沢
所在地	気仙沼市唐桑町明戸
調査機関	宮城県気仙沼土木事務所

危害のおそれのある土地、著しい危害のおそれのある土地の設定図

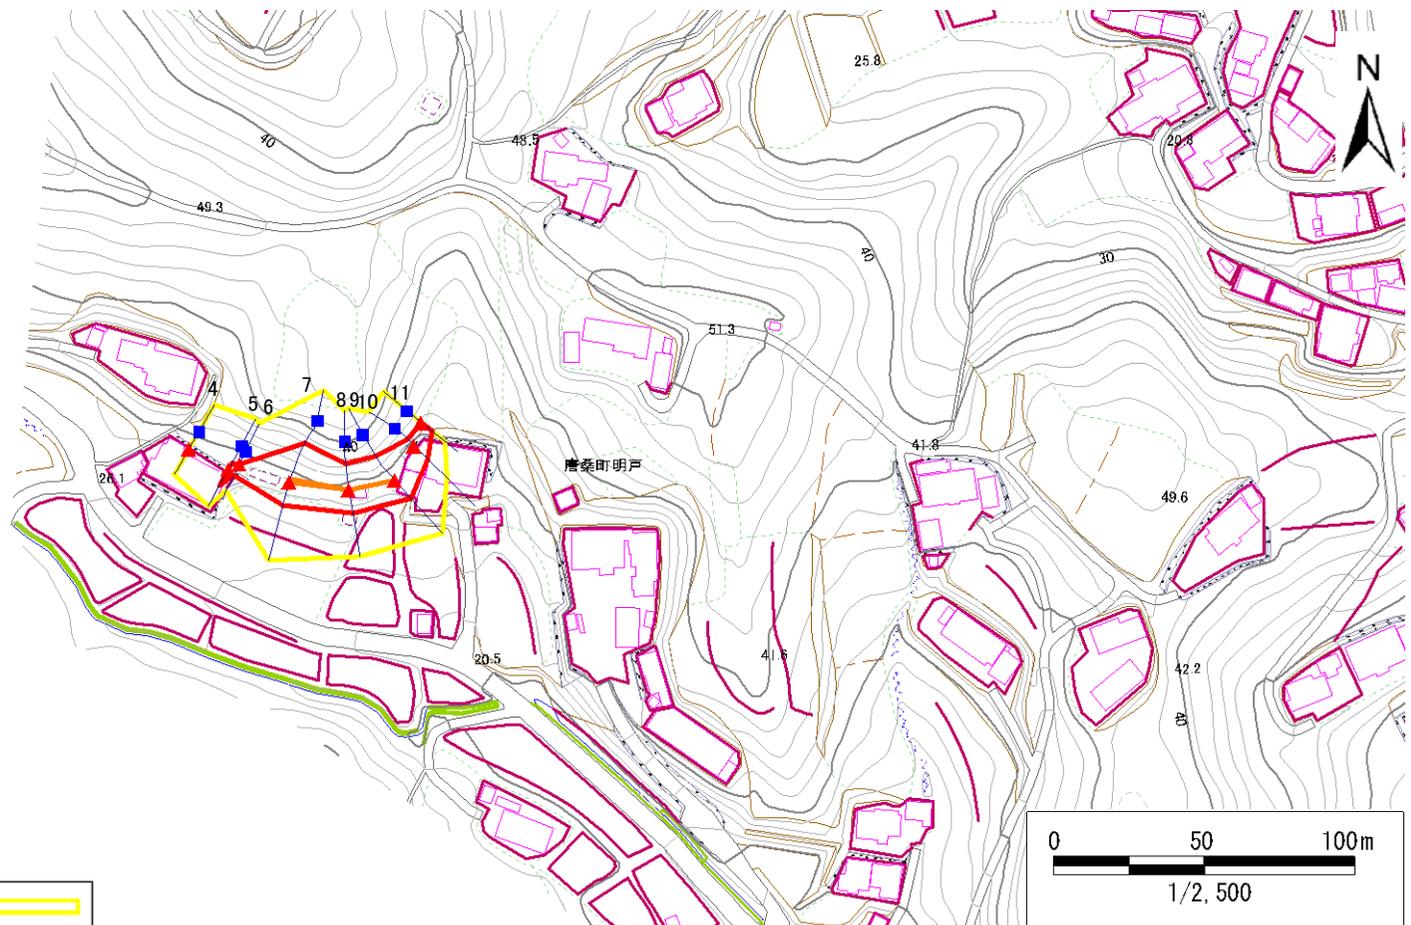
危害のおそれのある土地の区域(土砂災害警戒区域)	
著しい危害のおそれのある土地の区域(土砂災害特別警戒区域)	土石等の(移動)高さが1m以下の場合、 土石等の移動による力が100kN/m ³ を超える区域
	土石等の堆積の高さが3mを超える区域
	それ以外の区域
