土砂災害警戒区域等の指定の告示に係る図書(その1)

自然現象の種類	急傾斜地の崩壊
箇所番号	II-自-2380(1321002380)
箇所名	狩猟の3
所在地	気仙沼市本吉町狩猟
調査機関	宮城県気仙沼土木事務所

危害のおそれのある土地、著しい危害のおそれのある土地の設定図

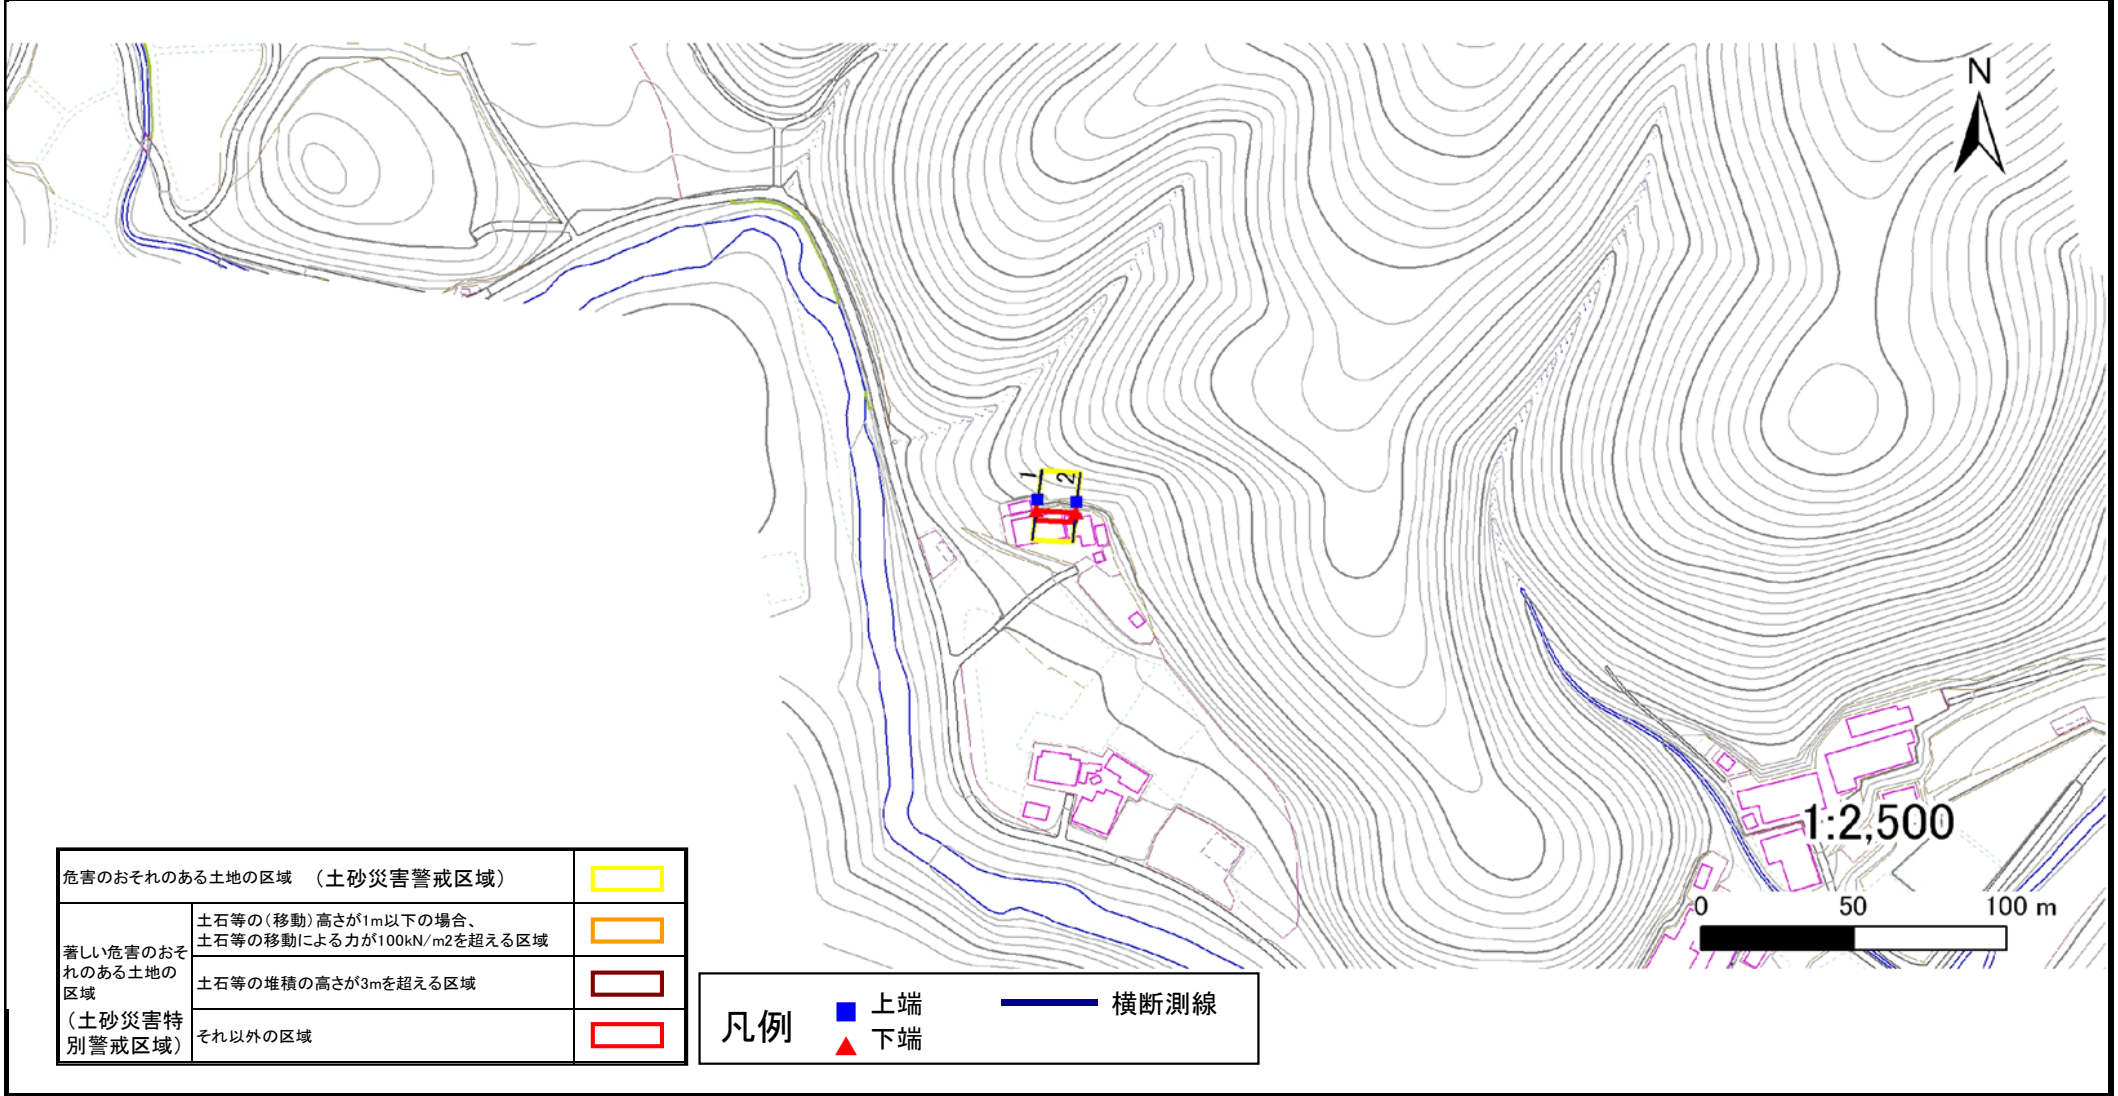
危害のおそれのある土地の区域 (土砂災害警戒区域)		
著しい危害のおそれのある土地の区域 (土砂災害特別警戒区域)	土石等の(移動)高さが1m以下の場合、土石等の移動による力が100kN/m ² を超える区域	
	土石等の堆積の高さが3mを超える区域	
それ以外の区域
