# 土砂災害警戒区域等の指定の告示に係る図書(その1)

告示番号	宮城県告示第177号
告示年月日	平成27年2月24日

自然現象の種類	急傾斜地の崩壊
箇所番号	I-人-0396-1(1312000396)
箇所名	津谷館岡-1
所在地	気仙沼市本吉町津谷館岡
調査機関	宮城県気仙沼土木事務所

危害のおそれのある土地、著しい危害のおそれのある土地の設定図

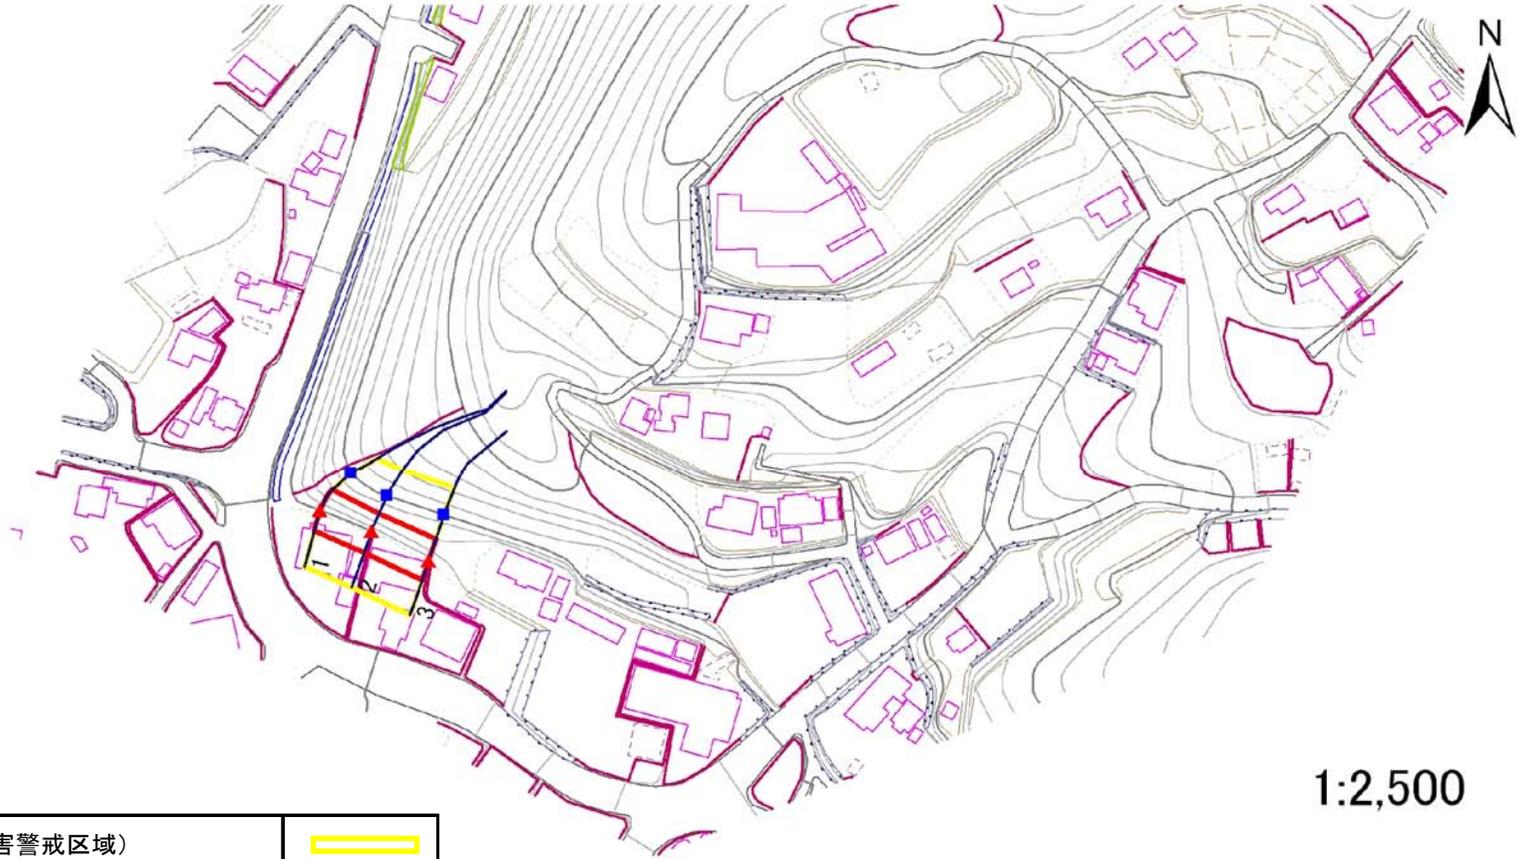
危害のおそれのある土地の区域(土砂災害警戒区域)		
著しい危害のおそれのある土地の区域(土砂災害特別警戒区域)	土石等の(移動)高さが1m以下の場合	
	土石等の移動による力が100kN/m <sup>2</sup> を超える区域	
	土石等の堆積の高さが3mを越える区域	
それ以外の区域
