土砂災害警戒区域等の指定の告示に係る図書(その1)

告示番号	宮城県告示第357号
告示年月日	平成30年3月30日

自然現象の種類	急傾斜地の崩壊
箇所番号	Ⅱ-自-2395(1321002395)
箇所名	柳沢の2
所在地	気仙沼市本吉町二十一浜
調査機関	宮城県気仙沼土木事務所

危害のおそれのある土地、著しい危害のおそれのある土地の設定図

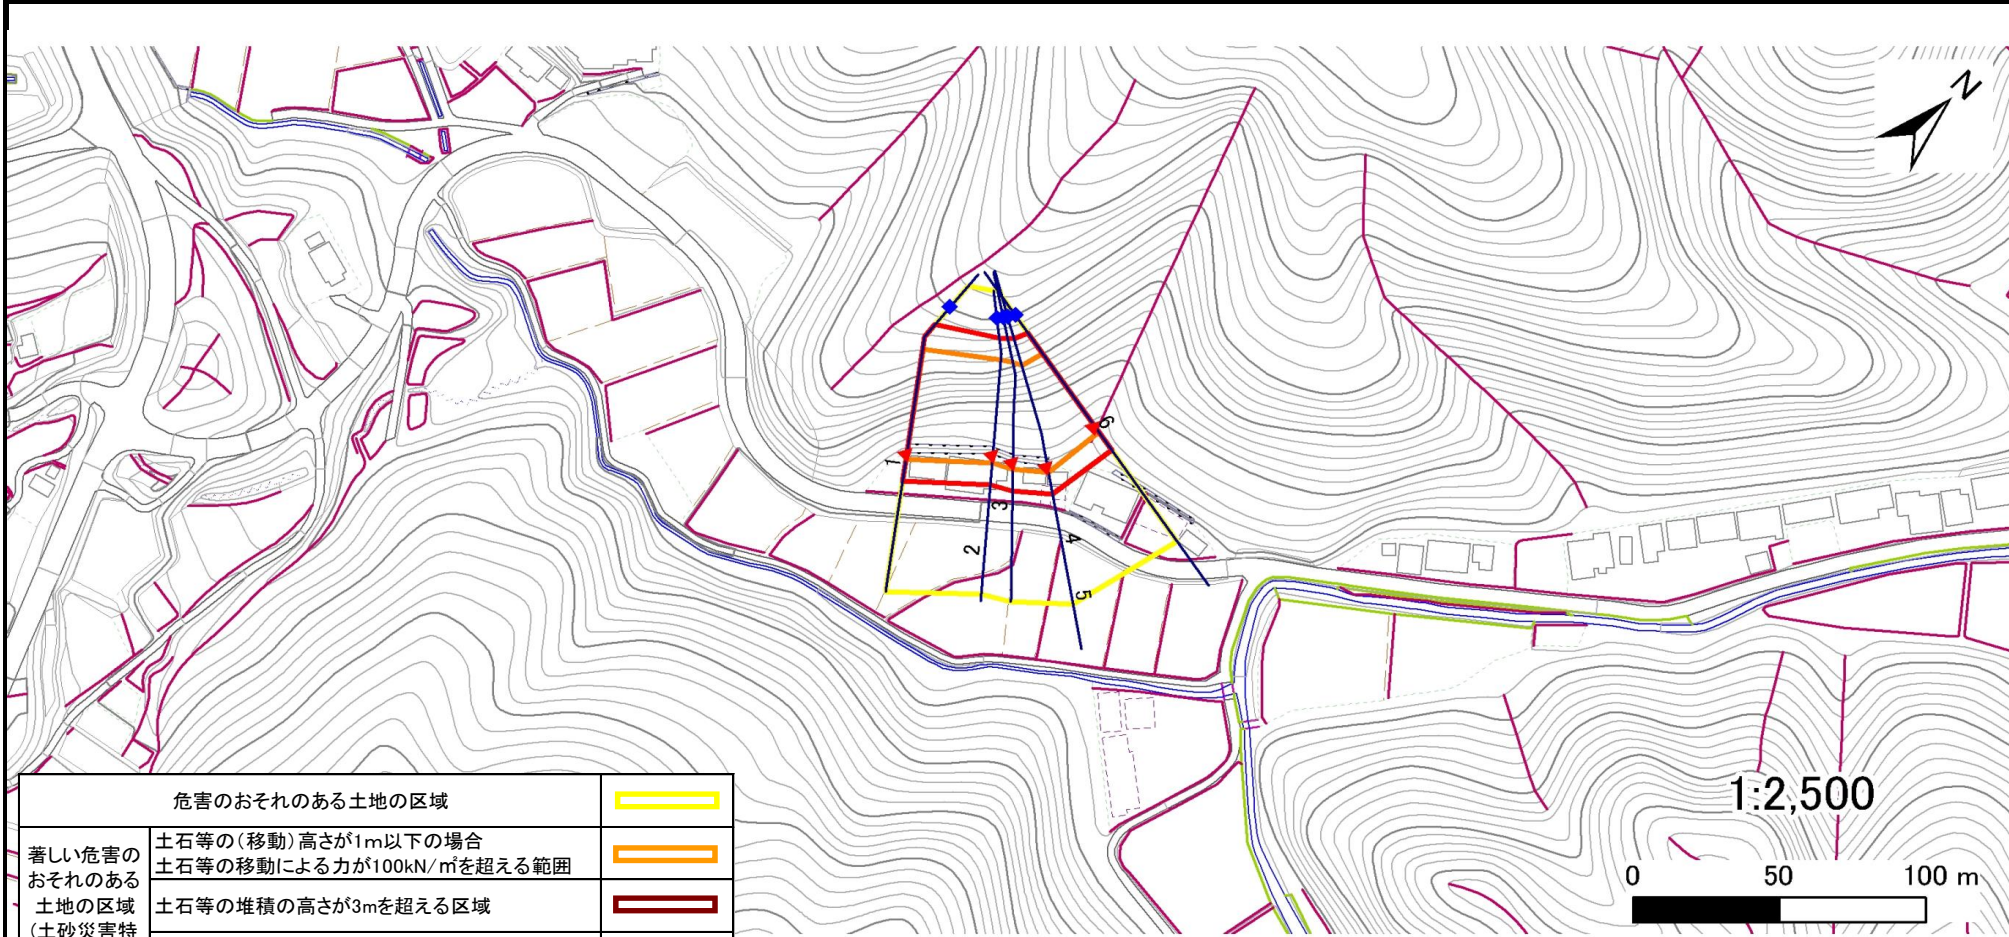
危害のおそれのある土地の区域		
著しい危害のおそれのある土地の区域 (土砂災害特別警戒区域)	土石等の(移動)高さが1m以下の場合 土石等の移動による力が100kN/m ² を超える範囲	
	土石等の堆積の高さが3mを超える区域	
	それ以外の区域
