# 土砂災害警戒区域等の指定の告示に係る図書(その1)

告示番号	宮城県告示第376号
告示年月日	平成27年3月31日

自然現象の種類	急傾斜地の崩壊
箇所番号	Ⅱ-自-1006(1321001006)
箇所名	早川東の1
所在地	宮城県松島町手樽字早川東, 字柿ノ浦
調査機関	宮城県仙台土木事務所

# 土砂災害警戒区域等の指定の告示に係る図書(その2)

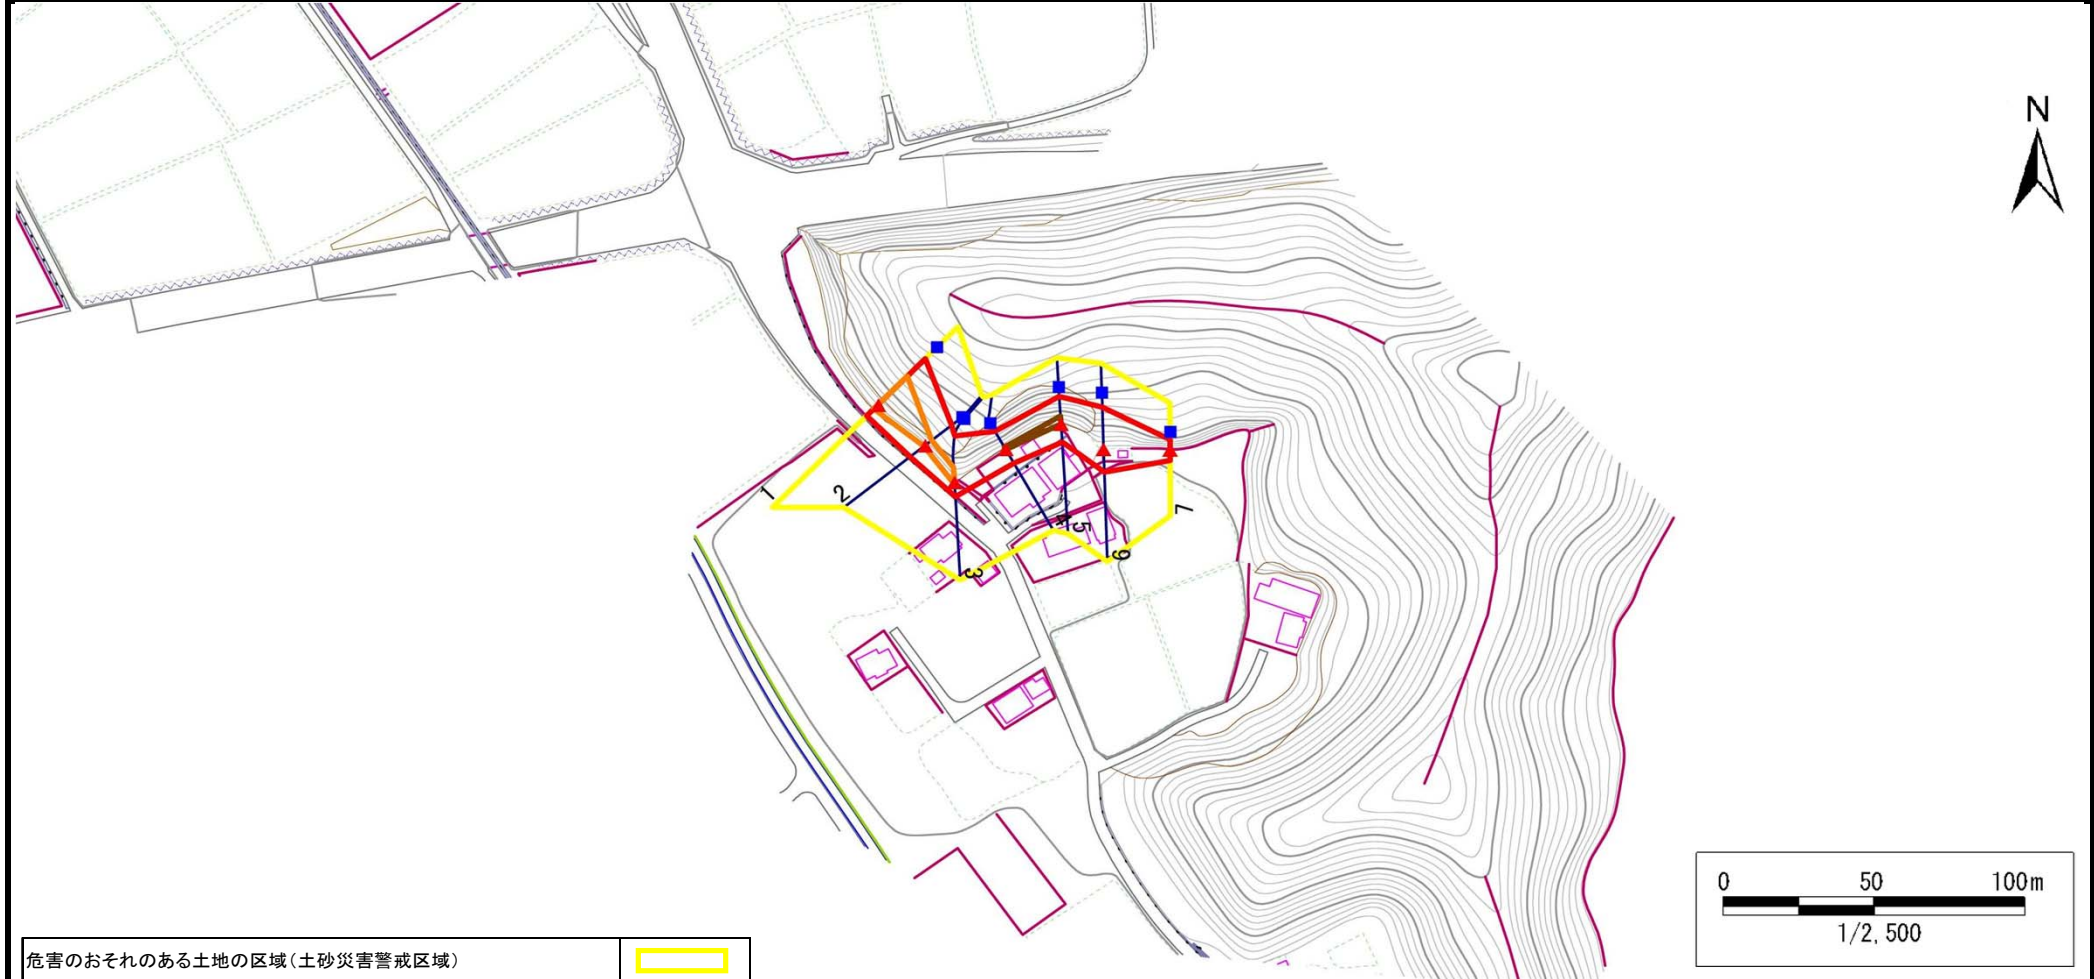
急傾斜地の位置	箇所番号	II-自-1006(1321001006)	箇所名	早川東の1	所在地	宮城県松島町手樽字早川東, 字柿ノ浦
---------	------	-----------------------	-----	-------	-----	--------------------

危害のおそれのある土地の区域(土砂災害警戒区域)		
著しい危害のおそれのある土地の区域(土砂災害特別警戒区域)	土石等の(移動)高さが1m以下の場合	
	土石等の移動による力が100kN/m <sup>2</sup> を超える区域	
	土石等の堆積の高さが3mを超える区域	
それ以外の区域
