土砂災害警戒区域等の指定の告示に係る図書(その1)

告示番号	宮城県告示第251号
告示年月日	平成28年3月15日

自然現象の種類	急傾斜地の崩壊
箇所番号	Ⅱ-自-1002(1321001002)
箇所名	古浦の1
所在地	宮城郡松島町手樽字早坂
調査機関	宮城県仙台土木事務所

危害のおそれのある土地の区域、著しい危害のおそれのある土地の区域設定図

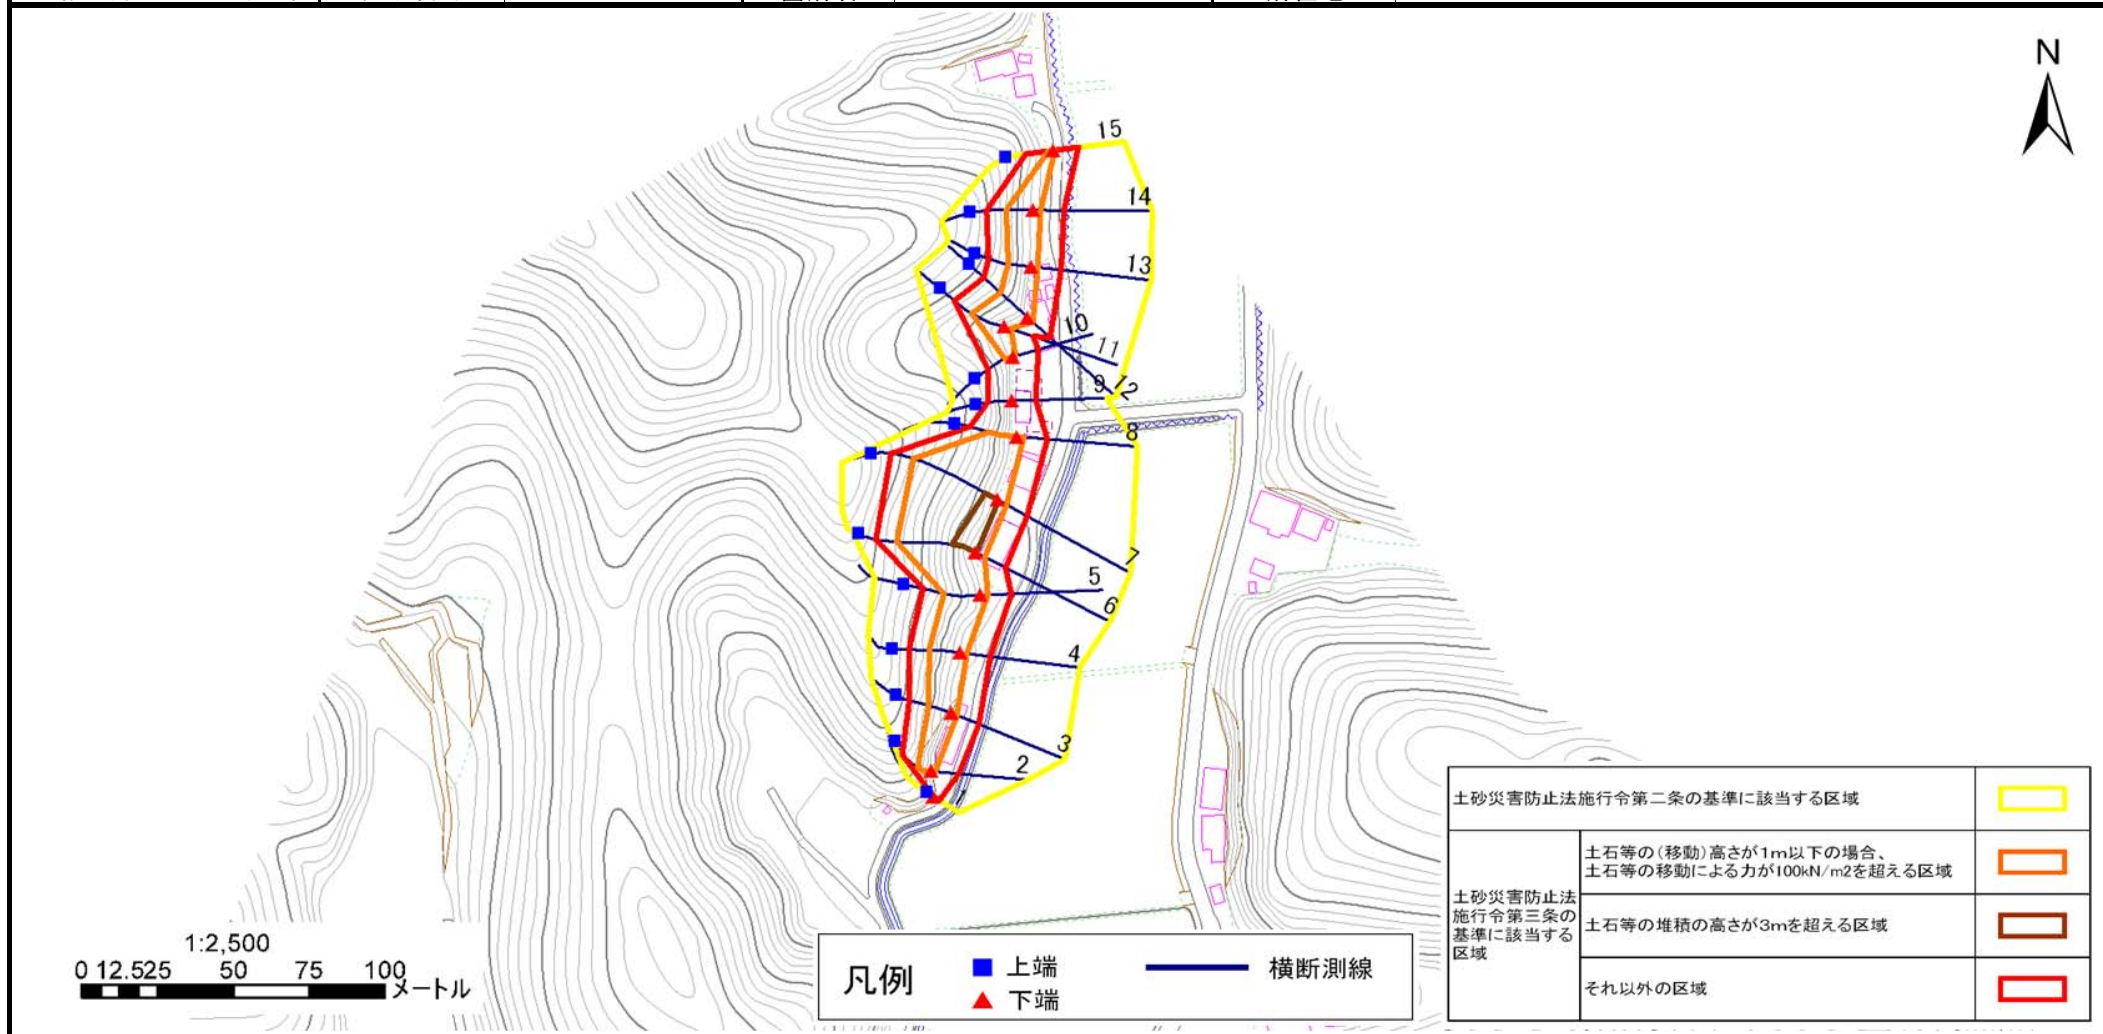
急傾斜地の位置	箇所番号	Ⅱ-自-1002(1321001002)	箇所名	古浦の1	所在地	宮城県松島町手樽字早坂
---------	------	----------------------	-----	------	-----	-------------

土砂災害防止法施行令第二条の基準に該当する区域	■	
土砂災害防止法 施行令第三条の 基準に該当する 区域	土石等の(移動)高さが1m以下の場合、 土石等の移動による力が100kN/m ² を超える区域	■
	土石等の堆積の高さが3mを超える区域	■
それ以外の区域	■
