土砂災害警戒区域等の指定の告示に係る図書(その1)

告示番号	宮城県告示第243号
告示年月日	令和2年3月27日

自然現象の種類	急傾斜地の崩壊
箇所番号	Ⅱ-自-0962
箇所名	境
所在地	宮城郡松島町北小泉字境
調査機関	宮城県仙台土木事務所

危害のおそれのある土地、著しい危害のおそれのある土地の設定図

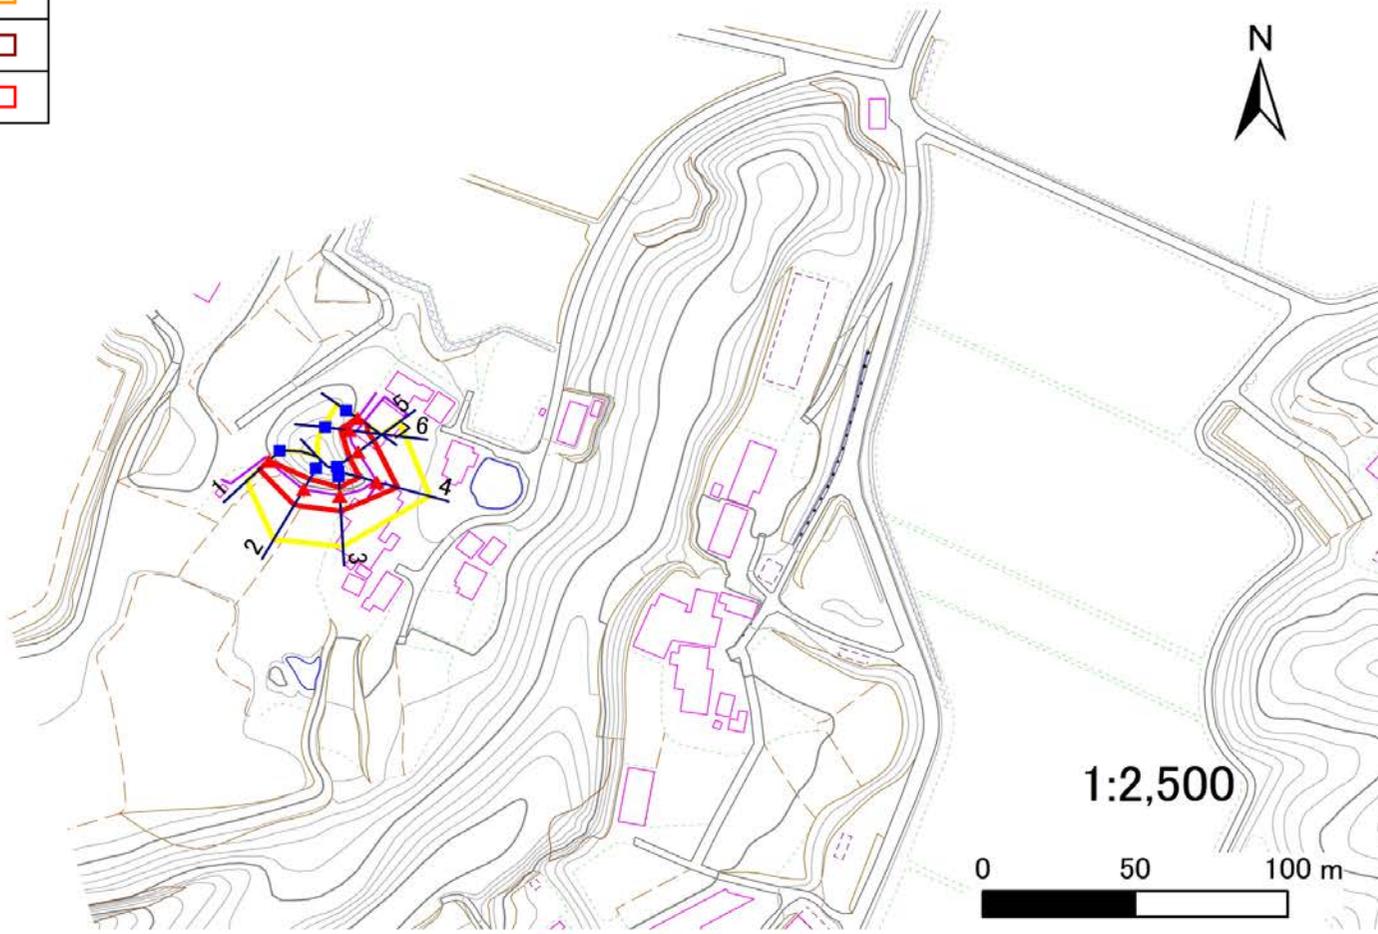
危害のおそれのある土地の区域(土砂災害警戒区域)		
著しい危害のおそれのある土地の区域(土砂災害特別警戒区域)	土石等の(移動)高さが1m以下の場合、 土石等の移動による力が100kN/m ² を超える区域	
	土石等の堆積の高さが3mを超える区域	
	それ以外の区域

基盤図と現地の地形状況・建物形状に差異がある。
イメージコンター、形状線イメージを追記。
