土砂災害警戒区域等の指定の告示に係る図書(その1)

告示番号	宮城県告示第243号
告示年月日	令和2年3月27日

自然現象の種類	急傾斜地の崩壊
箇所番号	Ⅲ-自-0287
箇所名	大菅
所在地	宮城県松島町幡谷字大菅
調査機関	宮城県仙台土木事務所

危害のおそれのある土地、著しい危害のおそれのある土地の設定図

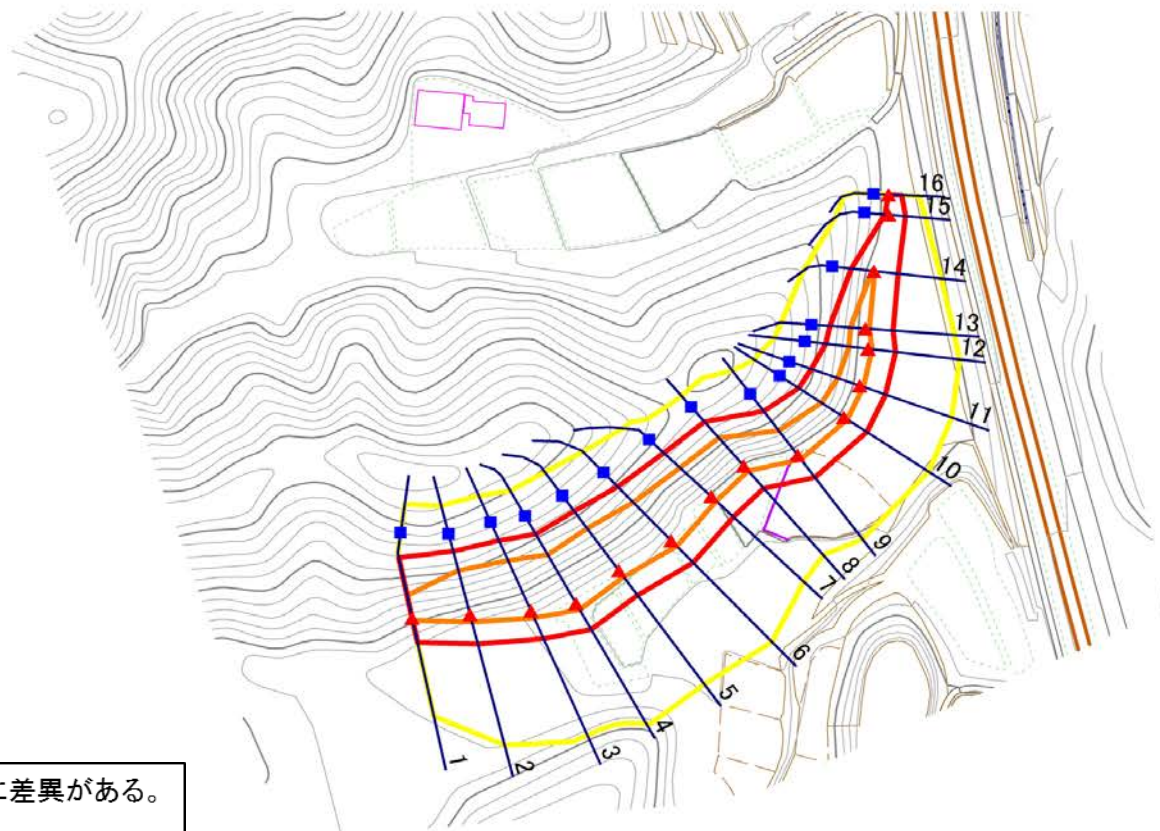
基盤図と現地の地形状況に差異がある。
イメージコンターを追記。

危害のおそれのある土地の区域(土砂災害警戒区域)		
著しい危害のおそれのある土地の区域(土砂災害特別警戒区域)	土石等の(移動)高さが1m以下の場合、土石等の移動による力が100kN/m ² を超える区域	
	土石等の堆積の高さが3mを超える区域	
それ以外の区域
