土砂災害警戒区域等の指定の告示に係る図書(その1)

告示番号	宮城県告示第613号
告示年月日	平成21年6月30日

自然現象の種類	急傾斜地の崩壊
箇所番号	I-自-1151(1311001151)
箇所名	竹林
所在地	柴田郡村田町沼辺字竹林
調査機関	宮城県大河原土木事務所

危害のおそれのある土地、著しい危害のおそれのある土地の設定図

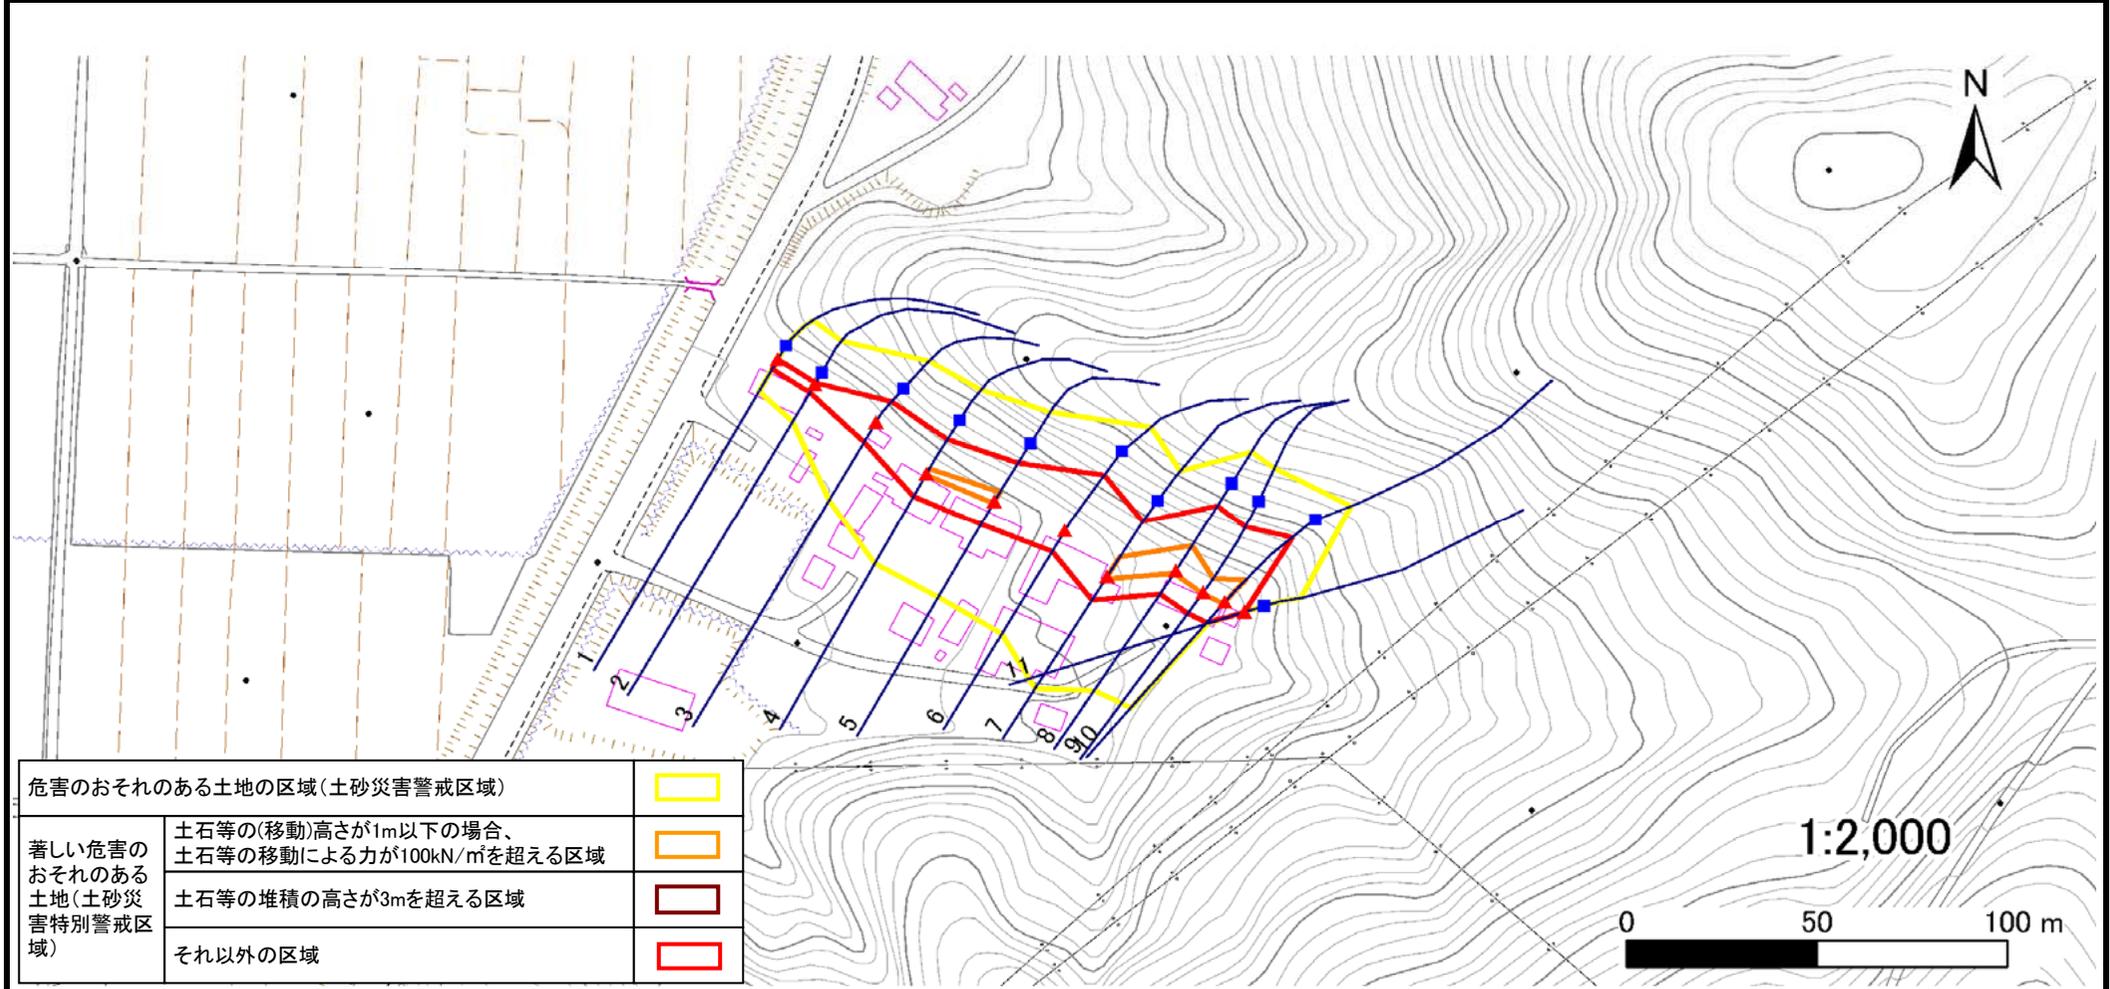
危害のおそれのある土地の区域(土砂災害警戒区域)		
著しい危害のおそれのある土地(土砂災害特別警戒区域)	土石等の(移動)高さが1m以下の場合、 土石等の移動による力が100kN/mを超える区域	
	土石等の堆積の高さが3mを超える区域	
	それ以外の区域
