# 土砂災害警戒区域等の指定の告示に係る図書(その1)

告示番号	宮城県告示第611号
告示年月日	令和2年7月17日

自然現象の種類	急傾斜地の崩壊
箇所番号	Ⅱ-自-0243(1321000243)
箇所名	馬立
所在地	柴田郡村田町大字足立字馬立、大塚
調査機関	宮城県大河原土木事務所

危害のおそれのある土地、著しい危害のおそれのある土地の設定図

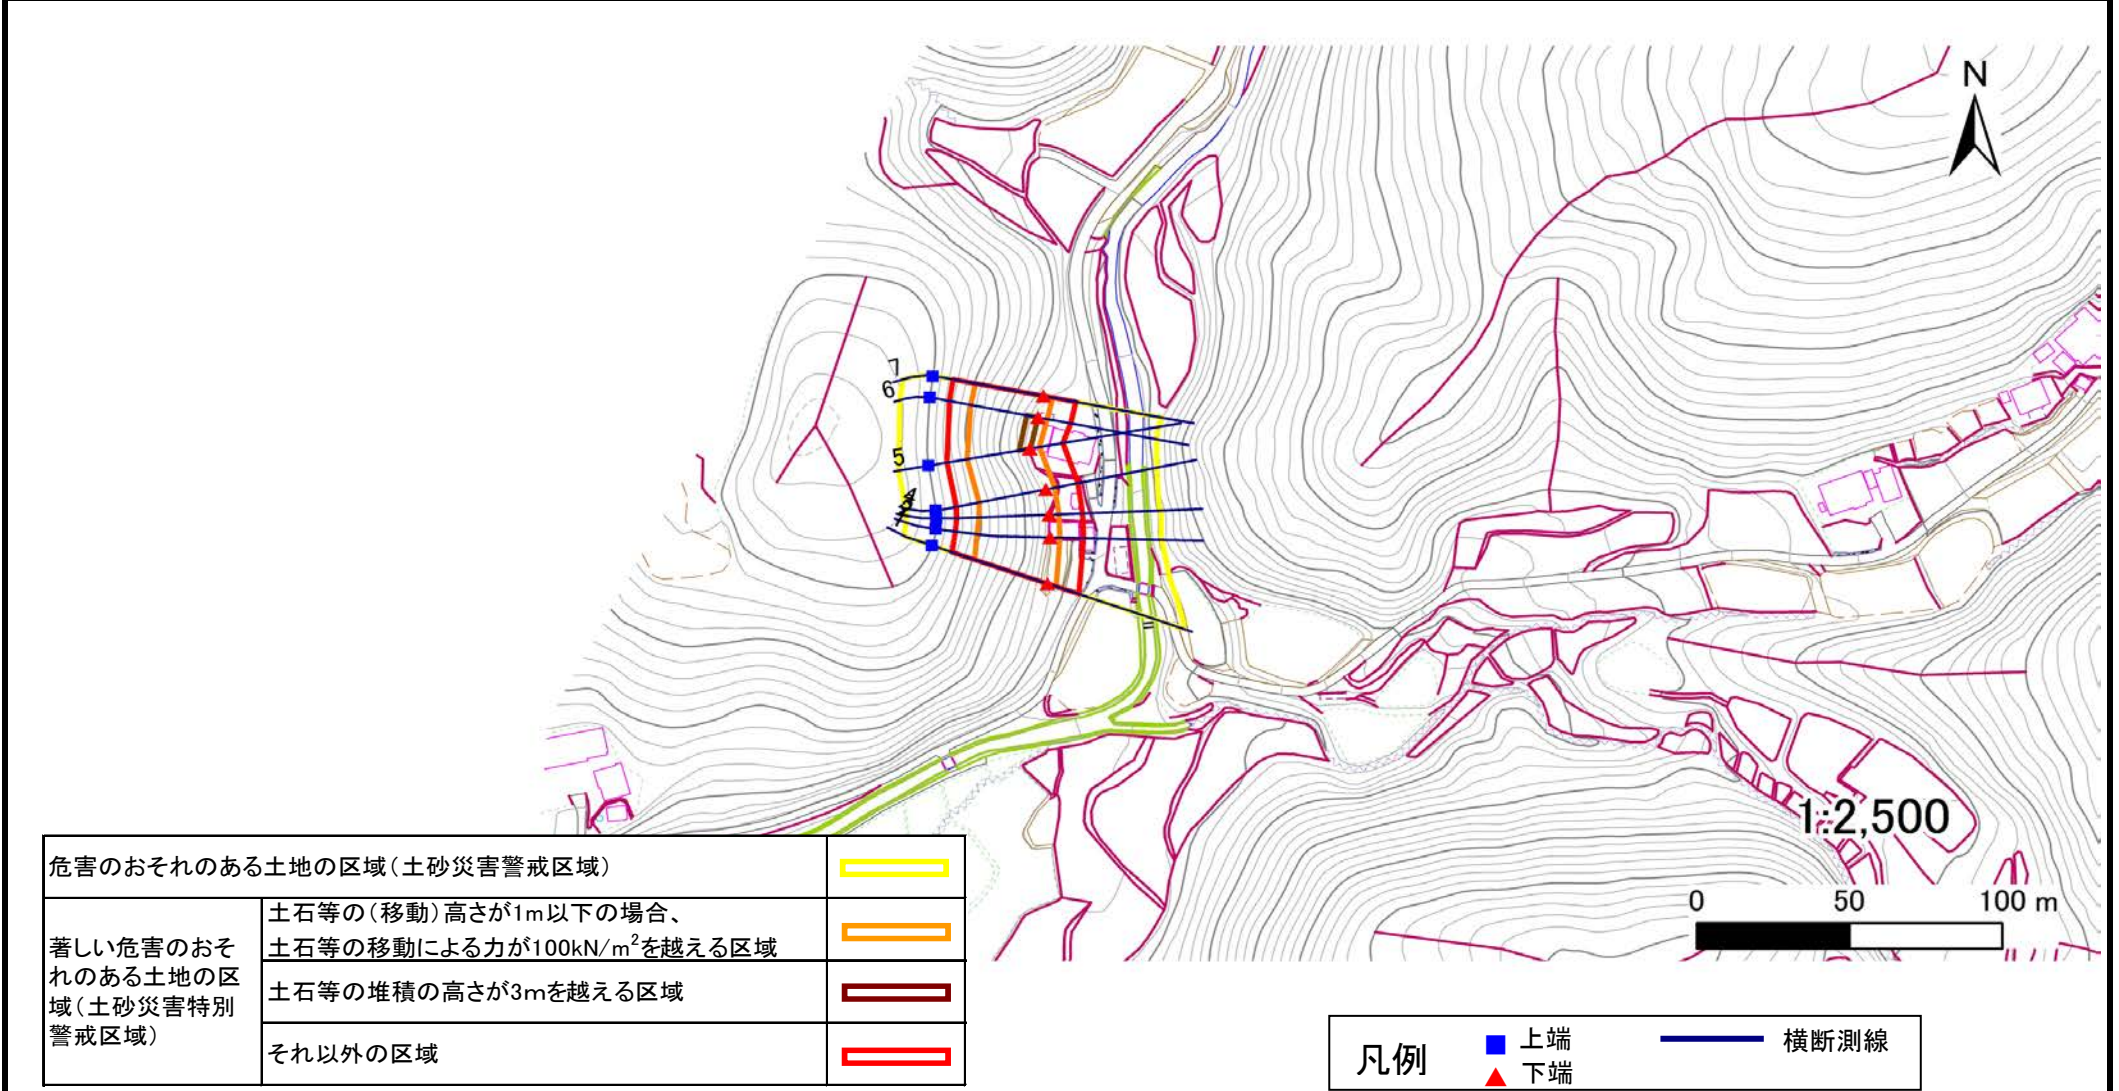
危害のおそれのある土地の区域(土砂災害警戒区域)		
著しい危害のおそれのある土地の区域(土砂災害特別警戒区域)	土石等の(移動)高さが1m以下の場合、 土石等の移動による力が100kN/m <sup>2</sup> を超える区域	
	土石等の堆積の高さが3mを超える区域	
	それ以外の区域
