土砂災害警戒区域等の指定の告示に係る図書(その1)

告示番号	宮城県告示第189号
告示年月日	平成28年3月4日

自然現象の種類	急傾斜地の崩壊
箇所番号	I-人-0469(1312000469)
箇所名	来光
所在地	名取市高館川上字五反田, 字来光
調査機関	宮城県仙台土木事務所

急傾斜地の位置	箇所番号	I-人-0469(1312000469)	箇所名	来光	所在地	名取市高館川上字五反田, 字来光
---------	------	----------------------	-----	----	-----	------------------

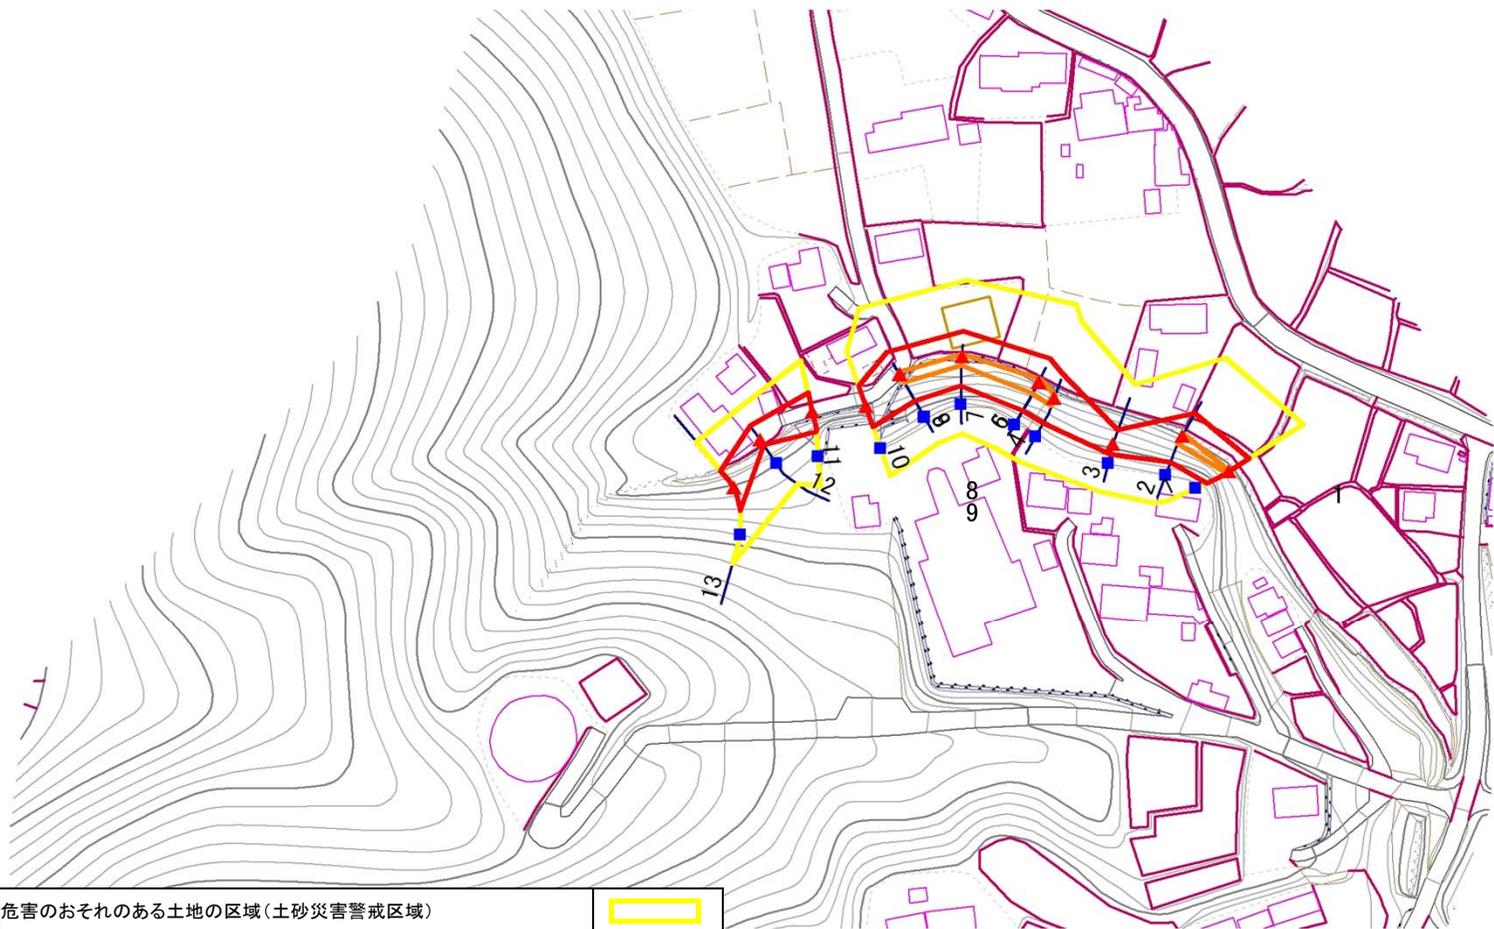
危険のおそれのある土地の区域(土砂災害警戒区域)		
著しい危険のおそれのある土地の区域(土砂災害特別警戒区域)	土石等の(移動)高さが1m以下の場合 土石等の移動による力が100kN/mを超える区域	
	土石等の堆積の高さが3mを超える区域	
	それ以外の区域
