土砂災害警戒区域等の指定の告示に係る図書(その1)

告示番号	宮城県告示第874号
告示年月日	平成19年9月7日

自然現象の種類	急傾斜地の崩壊
箇所番号	Ⅱ-自-633(1321000633)
箇所名	愛島北目山口
所在地	名取市愛島北目字山口
調査機関	宮城県仙台土木事務所

様式3-1 危害のおそれのある土地、著しい危害のおそれのある土地の設定図

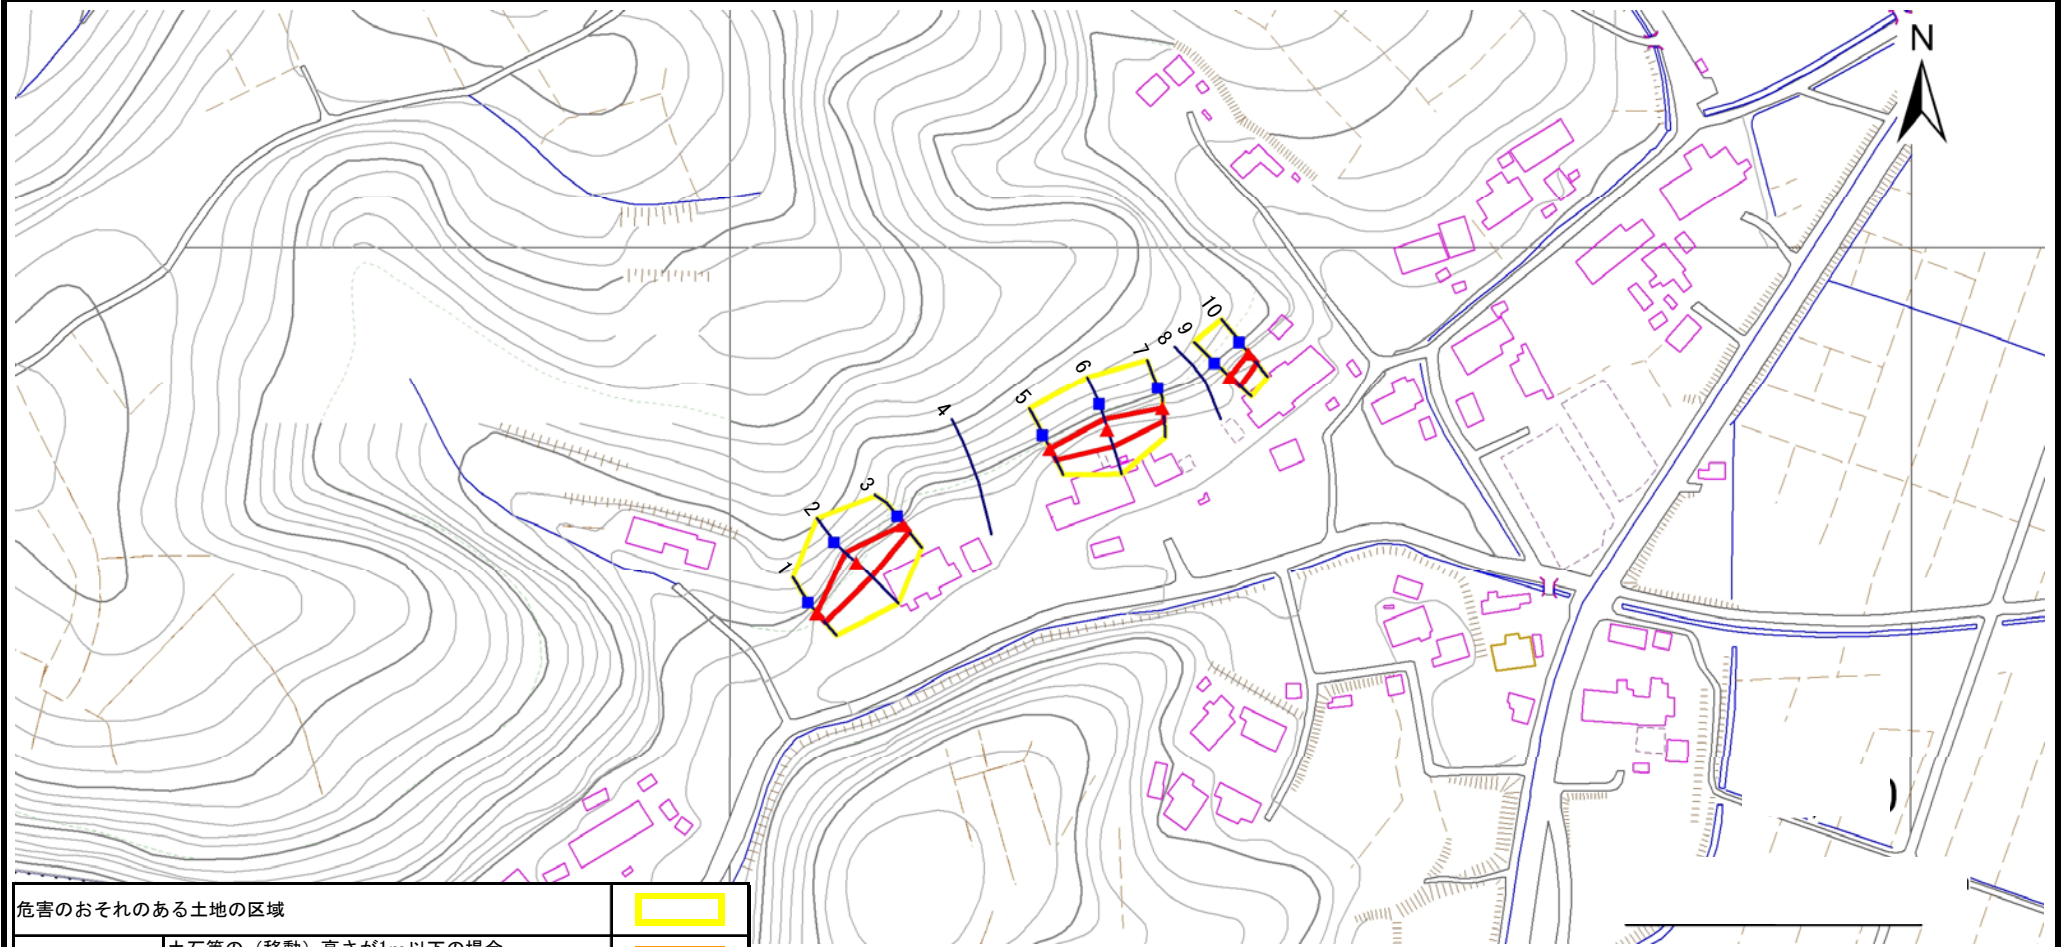
危害のおそれのある土地の区域		
著しい危害のおそれのある土地の区域	土石等の(移動)高さが1m以下の場合、 土石等の移動による力が100 kN/m ² を超える区域	
	土石等の体積の高さが3mを超える区域	
	それ以外の区域
