# 土砂災害警戒区域等の指定の告示に係る図書(その1)

告示番号	宮城県告示第243号
告示年月日	令和2年3月27日

自然現象の種類	急傾斜地の崩壊
箇所番号	Ⅱ-自-0664
箇所名	吉田西真坂の2
所在地	名取市高館吉田字西真坂
調査機関	宮城県仙台土木事務所

危害のおそれのある土地、著しい危害のおそれのある土地の設定図

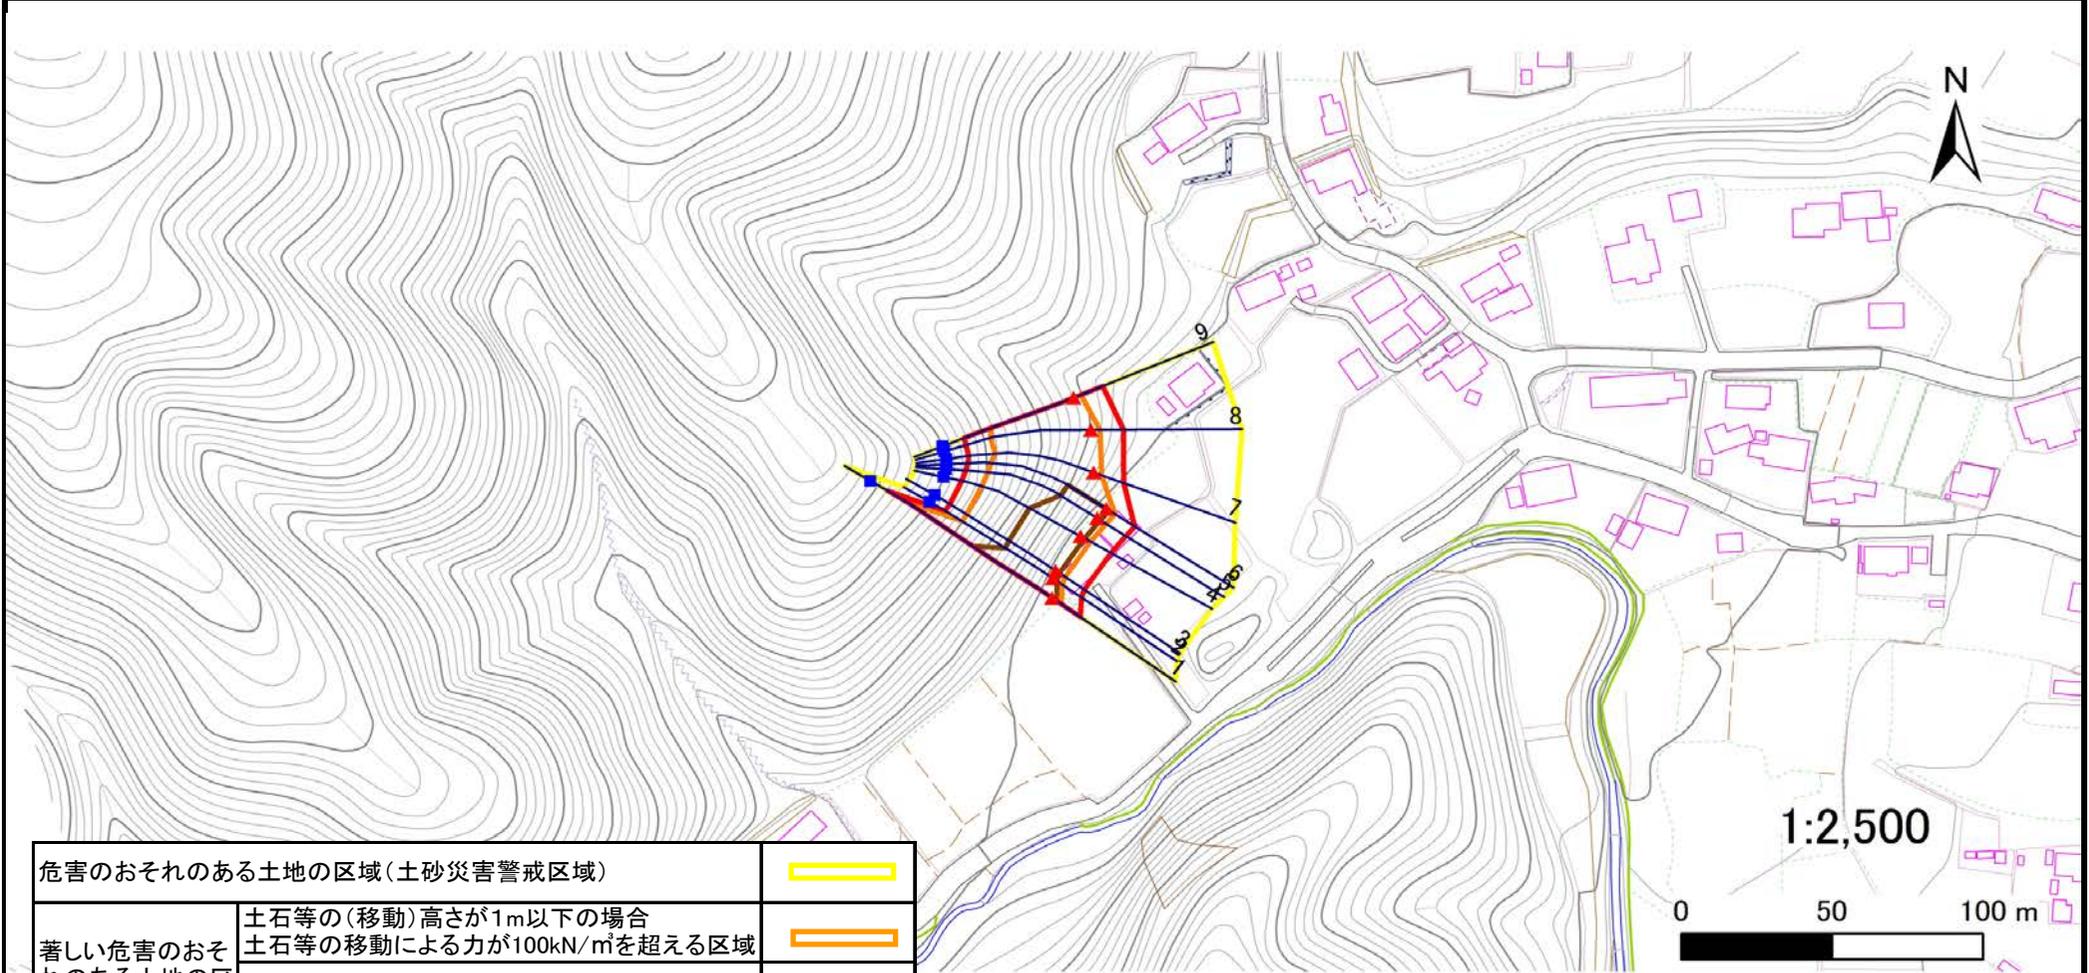
危害のおそれのある土地の区域(土砂災害警戒区域)		
著しい危害のおそれのある土地の区域(土砂災害特別警戒区域)	土石等の(移動)高さが1m以下の場合 土石等の移動による力が100kN/m <sup>2</sup> を超える区域	
	土石等の堆積の高さが3mを越える区域	
	それ以外の区域
