土砂災害警戒区域等の指定の告示に係る図書(その1)

告示番号	宮城県告示第416号
告示年月日	平成28年4月15日

自然現象の種類	急傾斜地の崩壊
箇所番号	I-自-990(1311000990)
箇所名	大原の1
所在地	牡鹿郡女川町女川浜
調査機関	女川町復興推進課

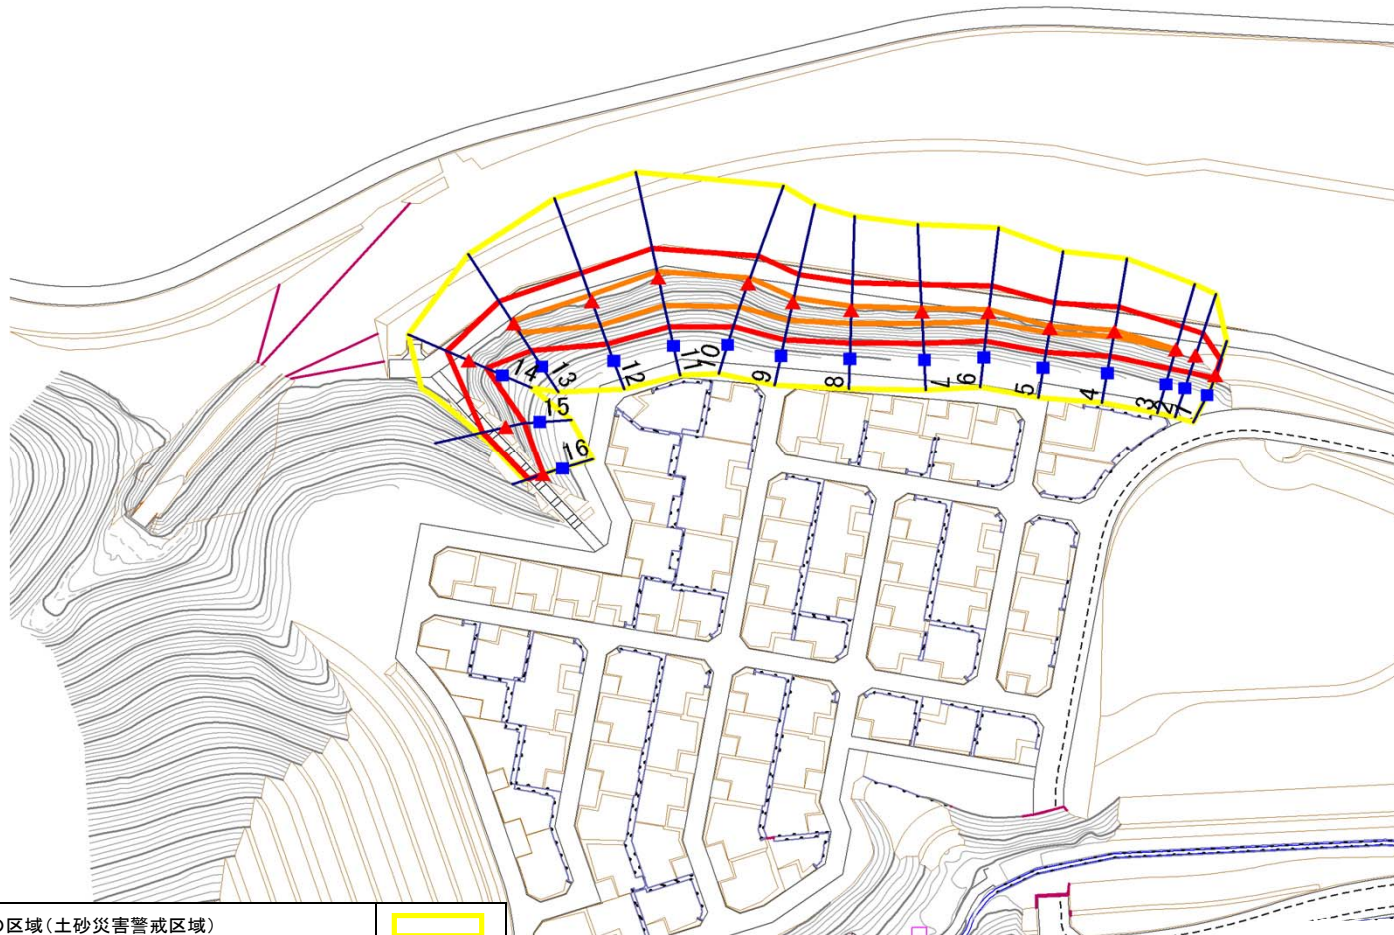
急傾斜地の位置	箇所番号	I-自-990(1311000990)	箇所名	大原の1	所在地	牡鹿郡女川町女川浜
---------	------	---------------------	-----	------	-----	-----------

危害のおそれのある土地の区域(土砂災害警戒区域)		
著しい危害のおそれのある土地の区域(土砂災害特別警戒区域)	土石等の(移動)高さが1m以下の場合	
	土石等の移動による力が100kN/mを超える区域	
	土石等の堆積の高さが3mを超える区域	
それ以外の区域
