# 土砂災害警戒区域等の指定の告示に関する図書(その1)

告示番号	宮城県告示第585号
告示年月日	平成22年6月1日

自然現象の種類	急傾斜地の崩壊
箇所番号	II-自-1323(1321001323)
箇所名	諏訪
所在地	大崎市田尻沼木
調査機関	宮城県北部土木事務所

危害のおそれのある土地、著しい危害のおそれのある土地の設定図

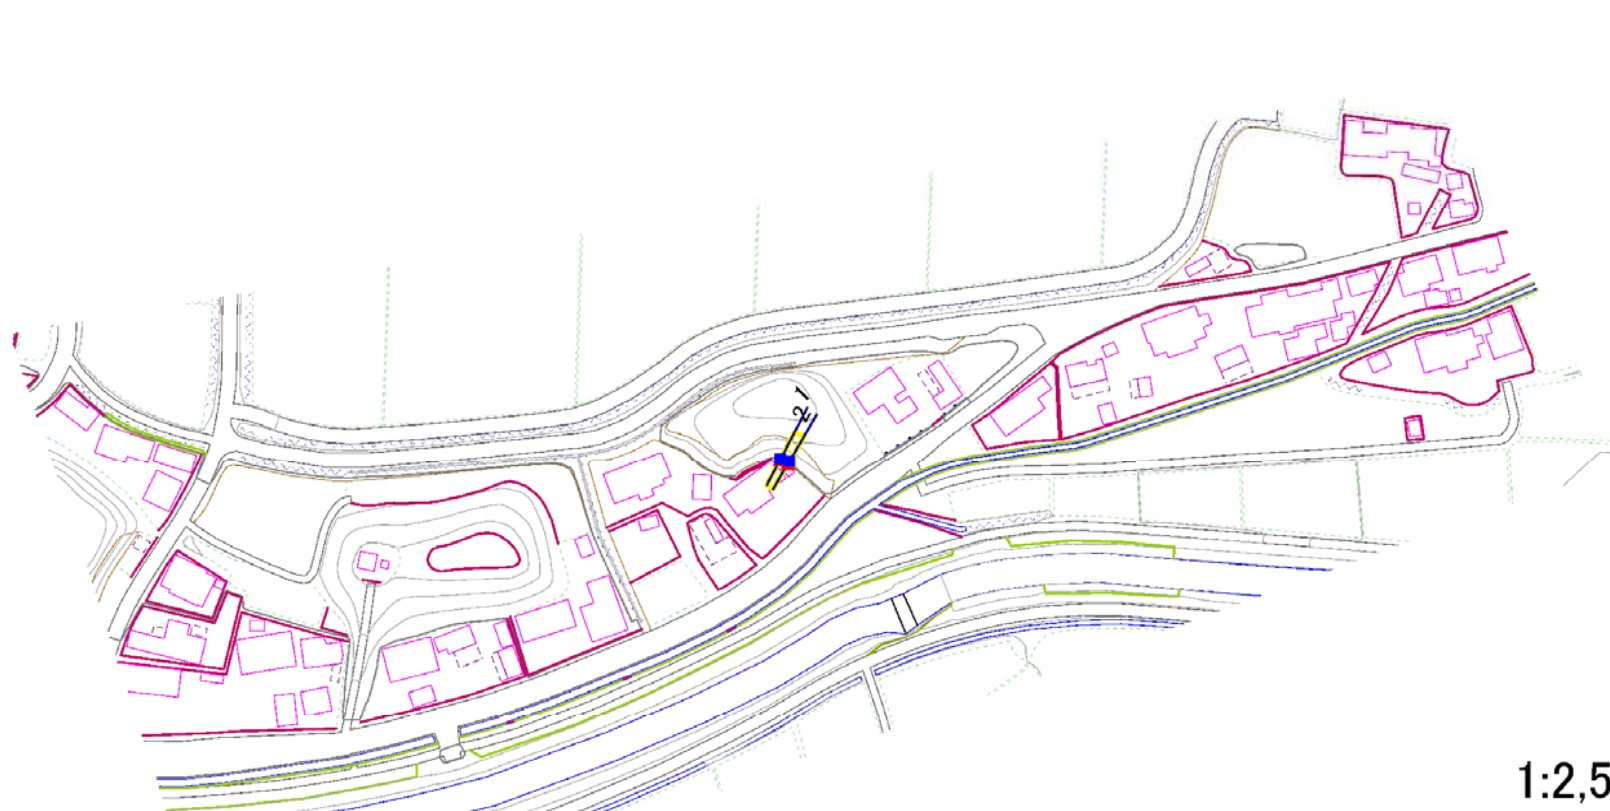
危害のおそれのある土地の区域(土砂災害警戒区域)		
著しい危害のおそれのある土地の区域(土砂災害特別警戒区域)	土石等の(移動)高さが1m以下の場合	
	土石等の移動による力が100kN/mを超える区域	
	土石等の堆積の高さが3mを越える区域	
それ以外の区域
