土砂災害警戒区域等の指定の告示に係る図書(その1)

告示番号	宮城県告示第912号
告示年月日	平成27年9月29日

自然現象の種類	急傾斜地の崩壊
箇所番号	I-自-1487(1311001487)
箇所名	耳取
所在地	黒川郡大郷町大松沢字沢屋敷
調査機関	宮城県仙台土木事務所

危害のおそれのある土地、著しい危害のおそれのある土地の設定図

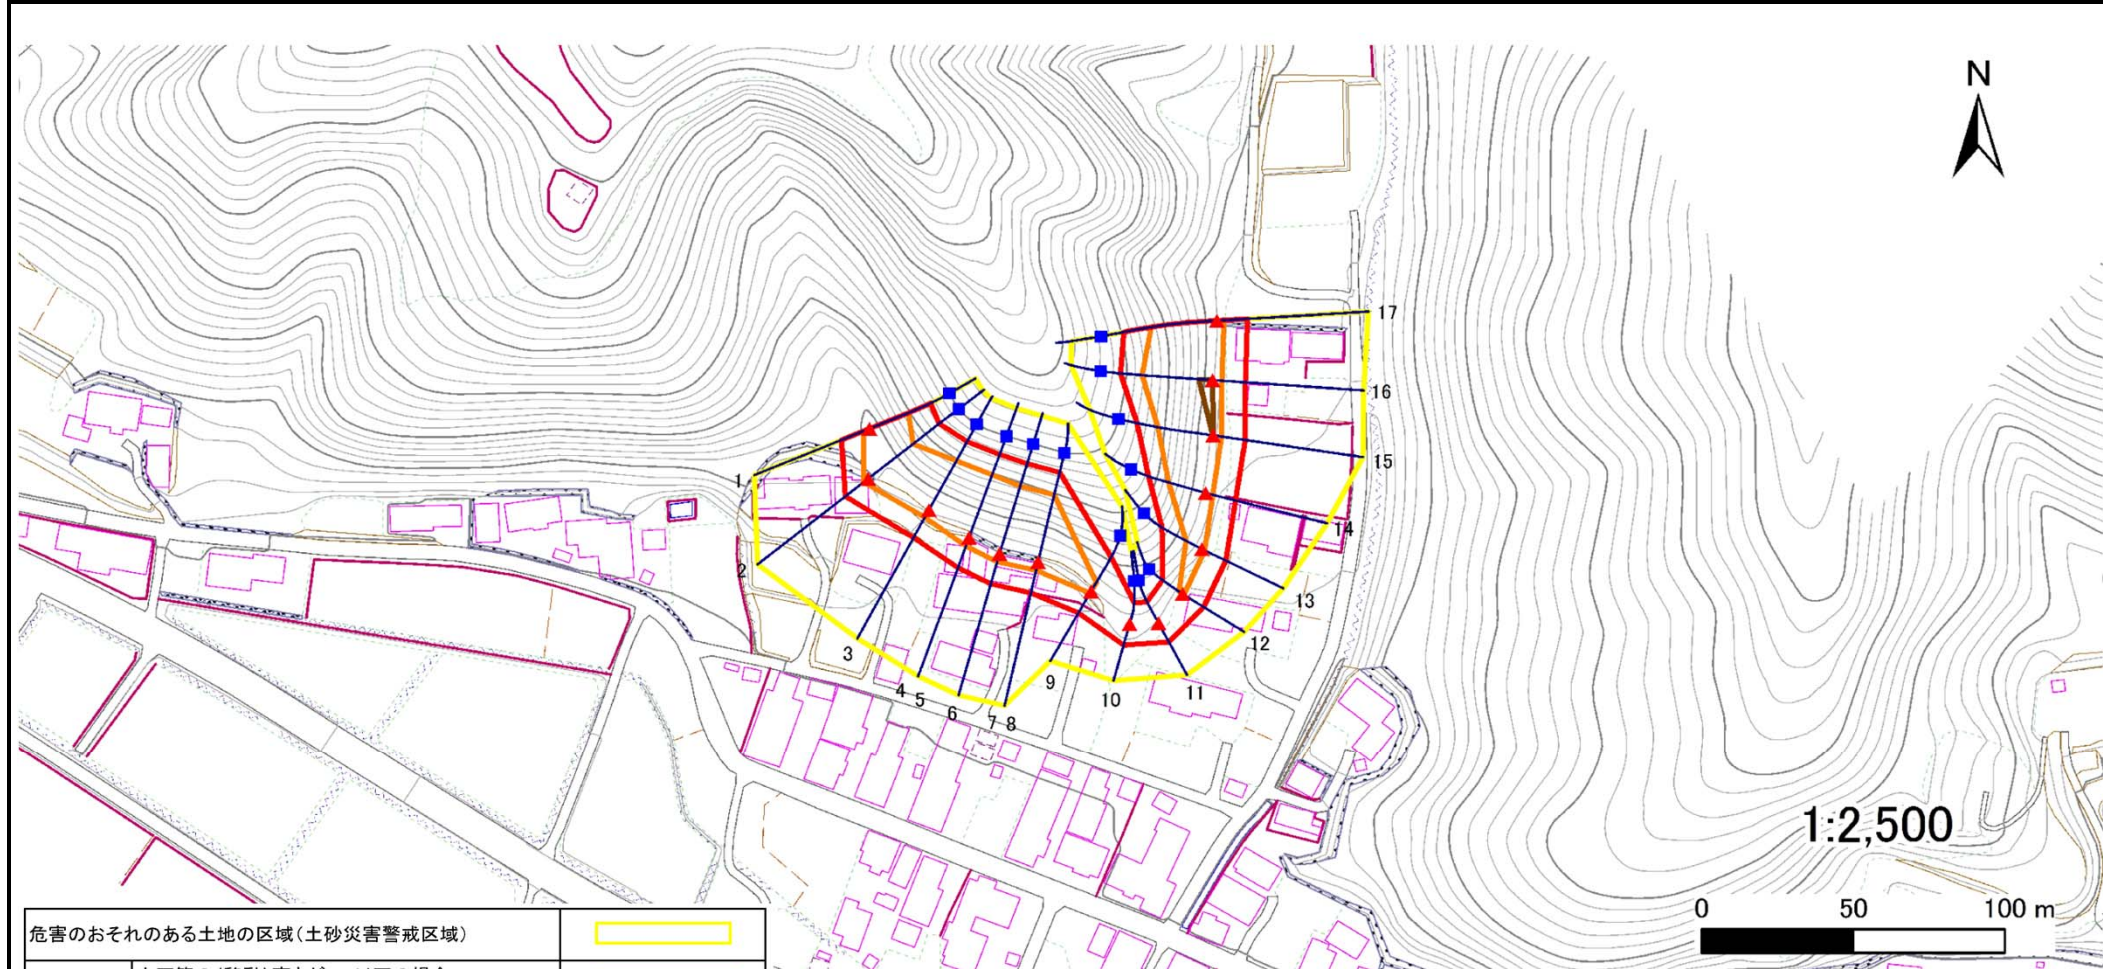
急傾斜地の位置	箇所番号	I-自-1487(1311001487)	箇所名	耳取	所在地	黒川郡大郷町大松沢字沢屋敷
---------	------	----------------------	-----	----	-----	---------------

危害のおそれのある土地の区域(土砂災害警戒区域)		
著しい危害のおそれのある土地の区域(土砂災害特別警戒区域)	土石等の(移動)高さが1m以下の場合、土石等の移動による力が100kN/m ² を超える区域	■
	土石等の堆積の高さが3mを超える区域	■
	それ以外の区域	■
