土砂災害警戒区域等の指定の告示に係る図書(その1)

告示番号	宮城県告示第1036号
告示年月日	平成19年11月6日

自然現象の種類	急傾斜地の崩壊
箇所番号	I-自-1471(1311001471)
箇所名	中ノ岫の1
所在地	宮城郡利府町赤沼字中ノ岫
調査機関	宮城県仙台東土木事務所

様式3-1 危害のおそれのある土地、著しい危害のおそれのある土地の設定図

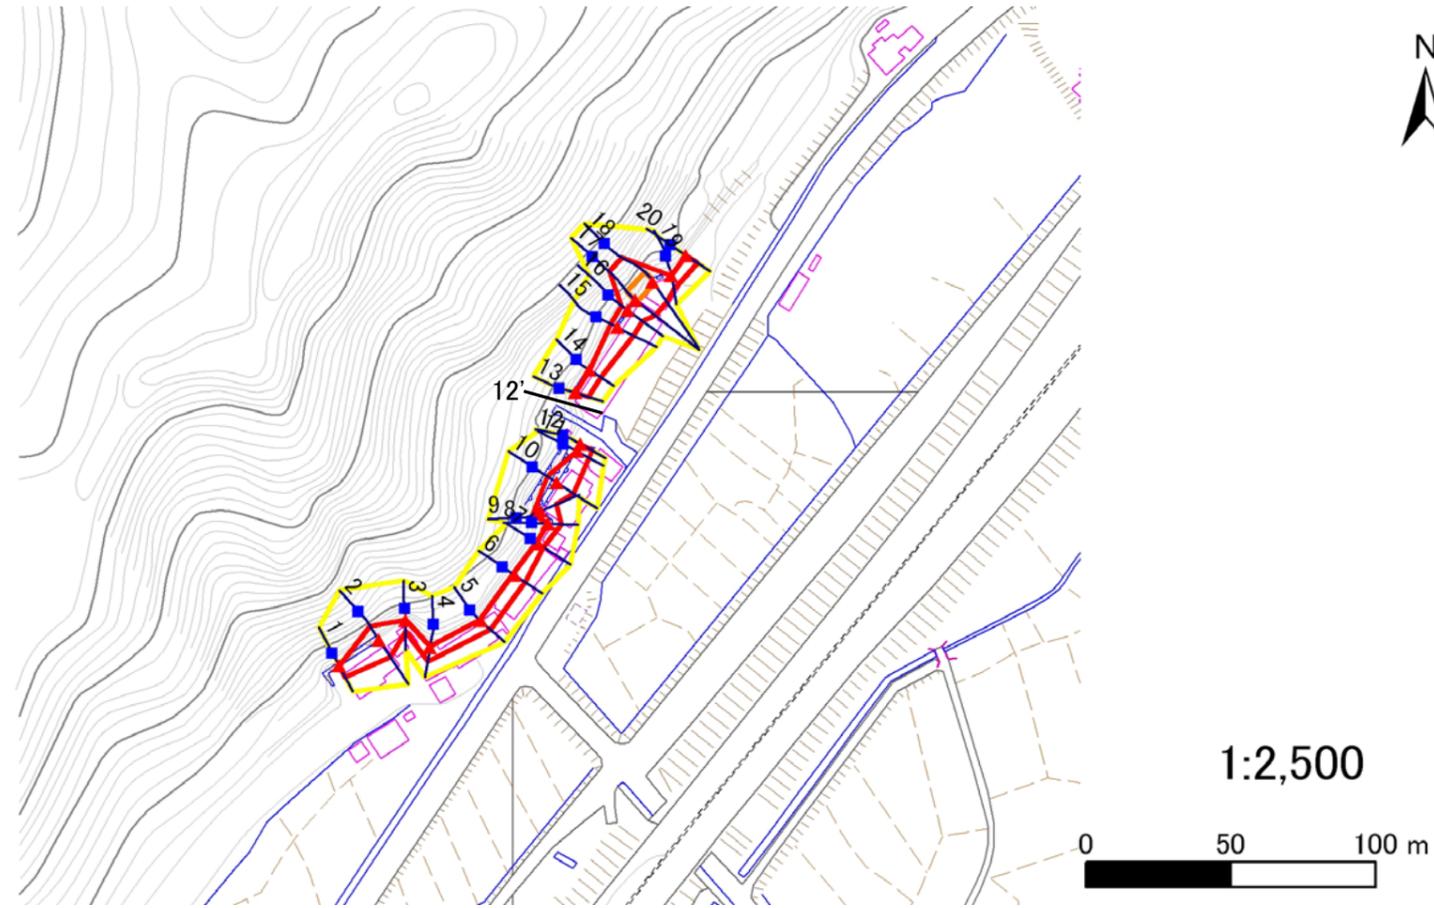
危害のおそれのある土地の区域		
著しい危害のおそれのある土地の区域	土石等の(移動)高さが1m以下の場合、 土石等の移動による力が100kN/m ² を超える区域	
	土石等の堆積の高さが3mを超える区域	
	それ以外の区域
