土砂災害警戒区域等の指定の告示に係る図書(その1)

自然現象の種類	急傾斜地の崩壊
箇所番号	I-自-0310
箇所名	安養寺の1
所在地	仙台市宮城野区安養寺一丁目、二丁目
調査機関	宮城県仙台土木事務所

土砂災害警戒区域等の指定の告示に係る図書(その2)

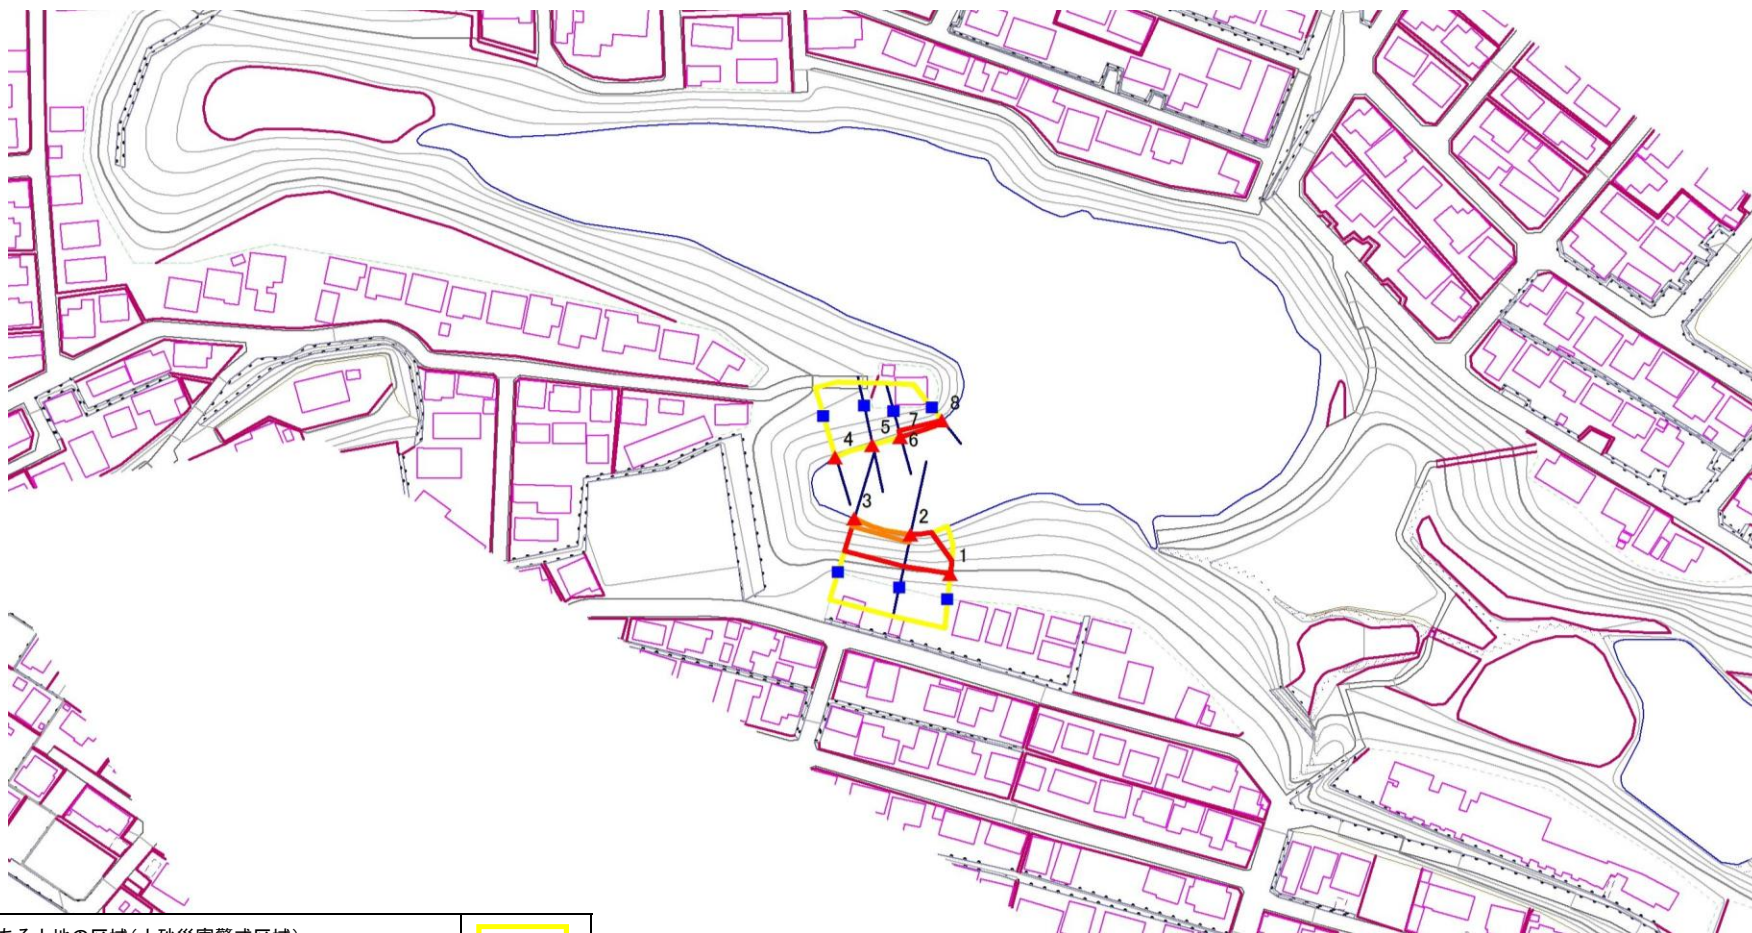
急傾斜地の位置	箇所番号	I-自-0310	箇所名	安養寺の1	所在地	仙台市宮城野区安養寺一丁目、二丁目
---------	------	----------	-----	-------	-----	-------------------

危険のおそれのある土地の区域(土砂災害警戒区域)		
著しい危害のおそれのある土地の区域(土砂災害特別警戒区域)	土石等の(移動)高さが1m以下の場合	
	土石等の移動による力が100kN/m ² を超える区域	
	土石等の堆積の高さが3mを超える区域	
それ以外の区域
