土砂災害警戒区域等の指定の告示に係る図書(その1)

告示番号	宮城県告示第325号
告示年月日	平成31年3月29日

自然現象の種類	急傾斜地の崩壊
箇所番号	I-自-0311
箇所名	安養寺の2
所在地	仙台市宮城野区安養寺一丁目、二丁目
調査機関	宮城県仙台土木事務所

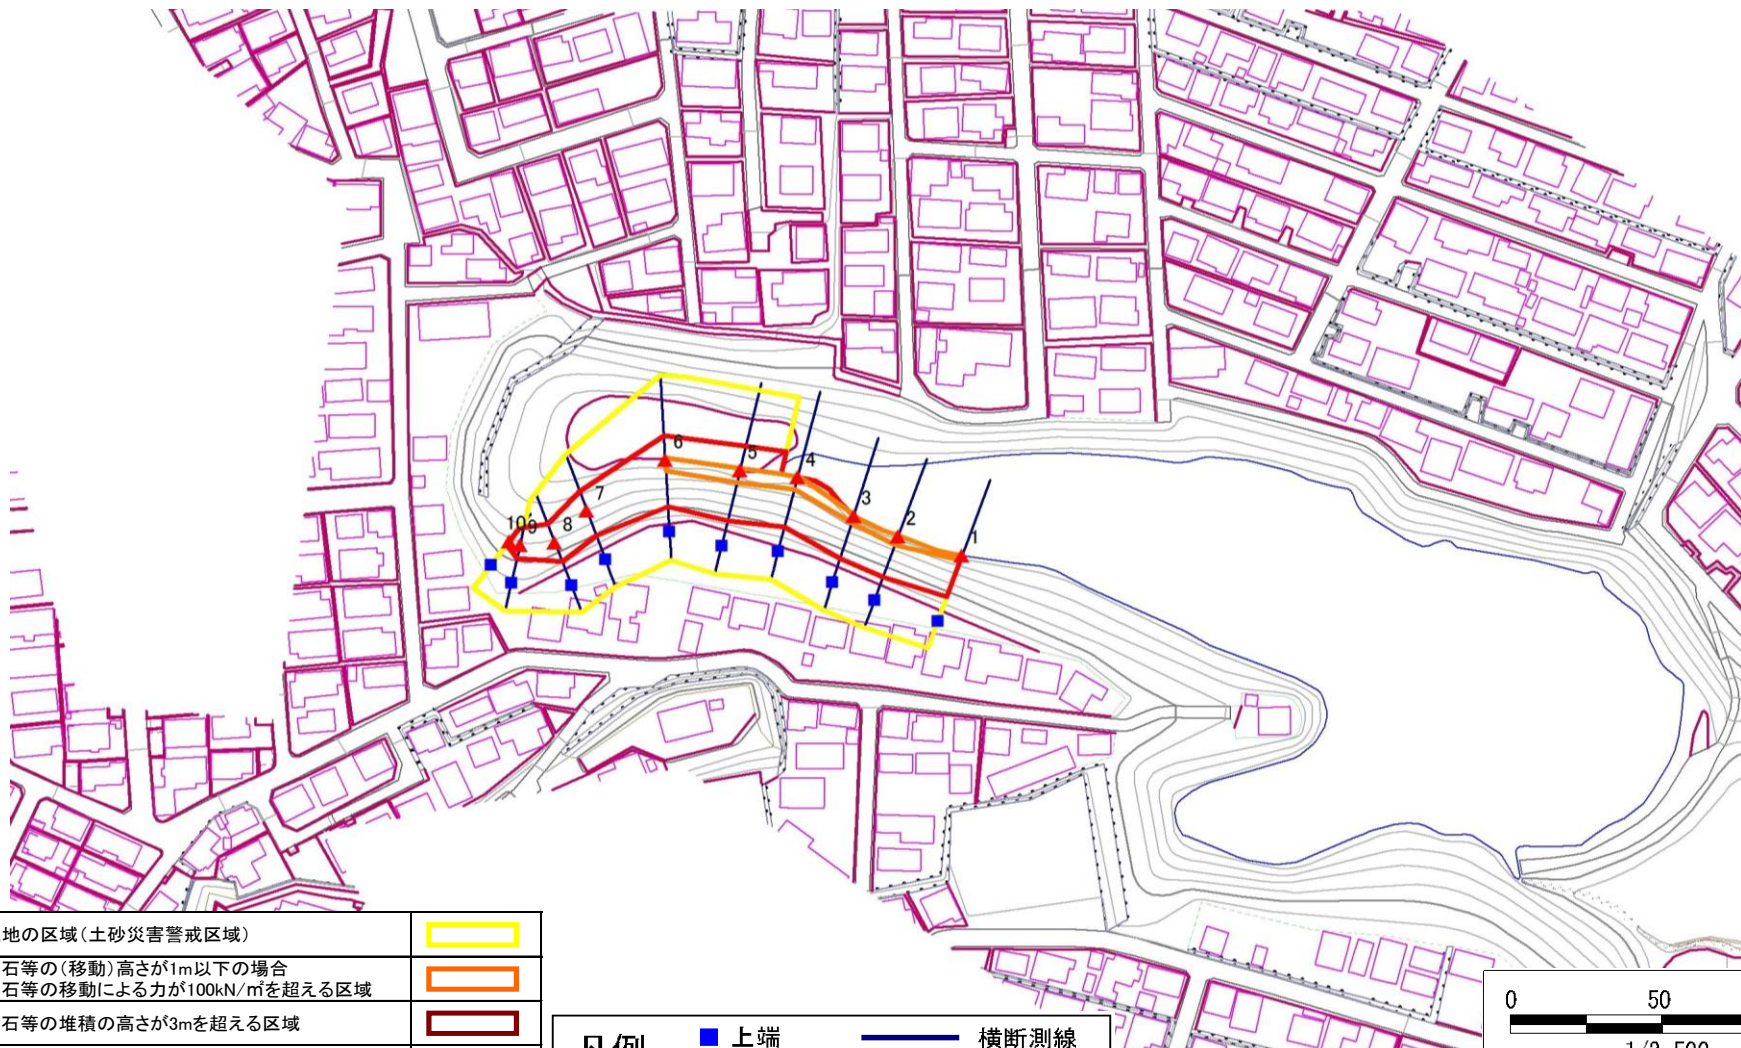
危害のおそれのある土地の区域(土砂災害警戒区域)		
著しい危害のおそれのある土地の区域(土砂災害特別警戒区域)	土石等の(移動)高さが1m以下の場合 土石等の移動による力が100kN/mを超える区域	
	土石等の堆積の高さが3mを超える区域	
	それ以外の区域
