# 土砂災害警戒区域等の指定の告示に係る図書(その1)

| 箇所番号 | Ⅱ-自-0272 |
| 箇所名 | 西坂元の2 |

危害のおそれのある土地、著しい危害のおそれのある土地の設定図

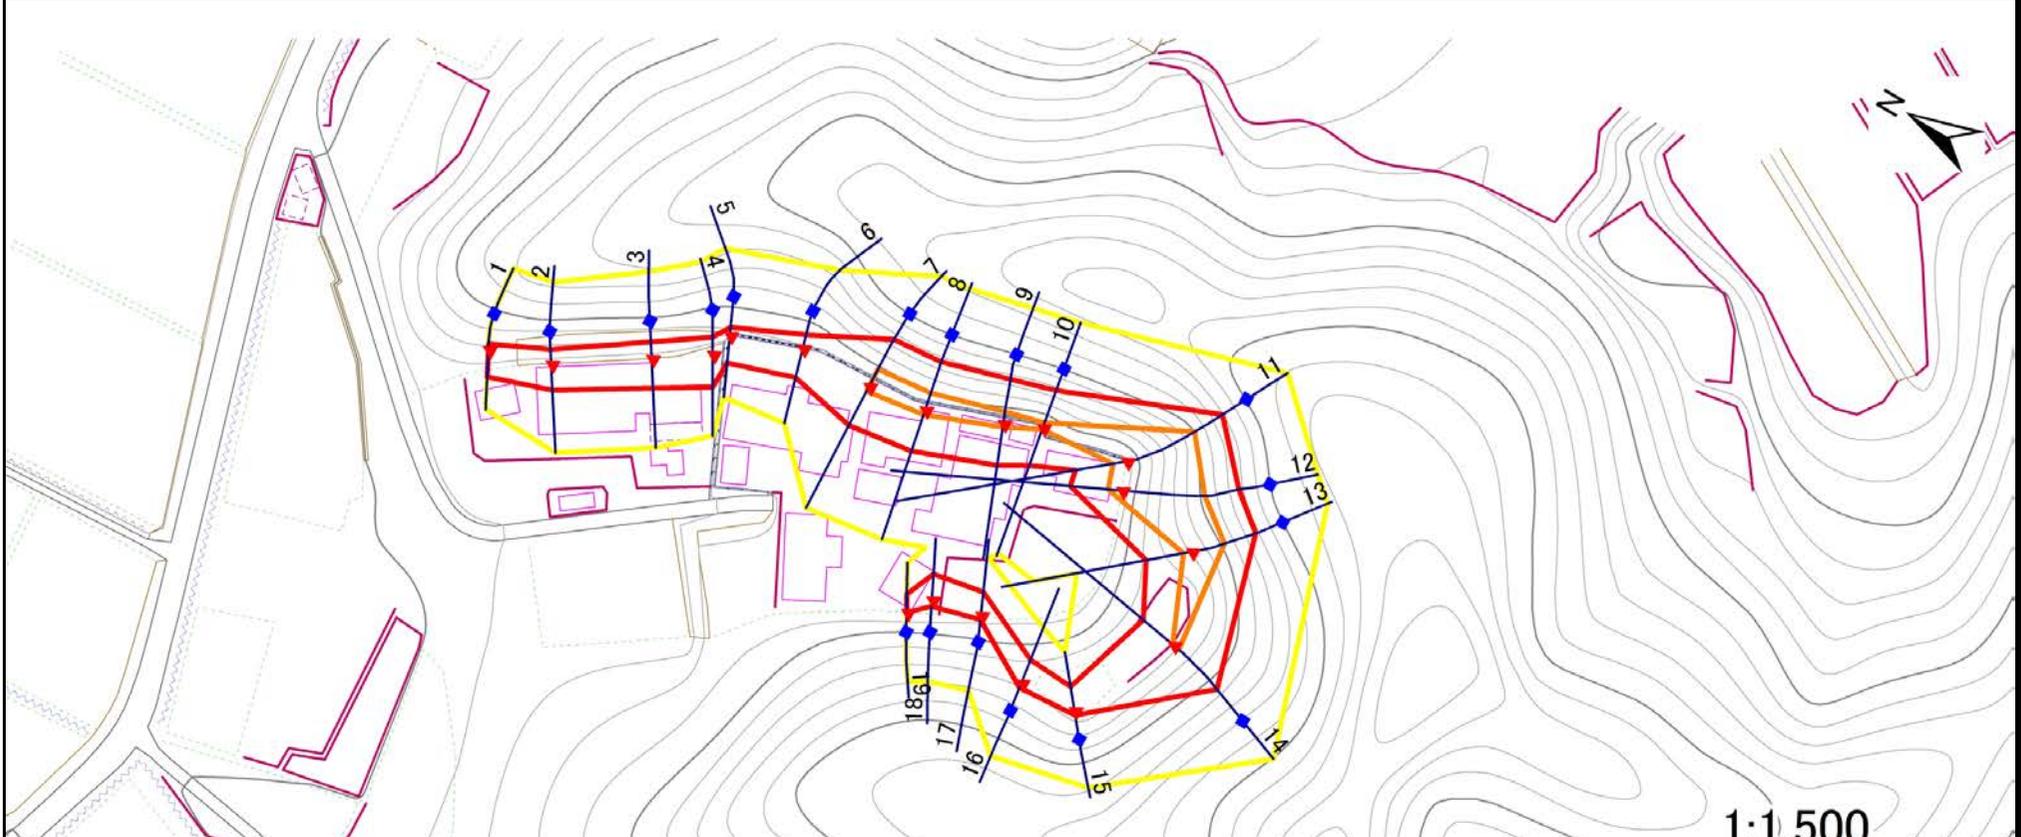
| 危害のおそれのある土地の区域(土砂災害警戒区域) | | |
| 著しい危害のおそれのある土地の区域(土砂災害特別警戒区域) | 土石等の(移動)高さが1m以下の場合<br>土石等の移動による力が100kN/m <sup>2</sup> を超える区域 | |
| | 土石等の堆積の高さが3mを越える区域 | |
| | それ以外の区域 | |
