土砂災害警戒区域等の指定の告示に係る図書(その1)

自然現象の種類	急傾斜地の崩壊
箇所番号	I-自-0421(1311000421)
箇所名	松橋1
所在地	多賀城市伝上山一丁目、中央三丁目
調査機関	宮城県仙台土木事務所

危害のおそれのある土地、著しい危害のおそれのある土地の設定図

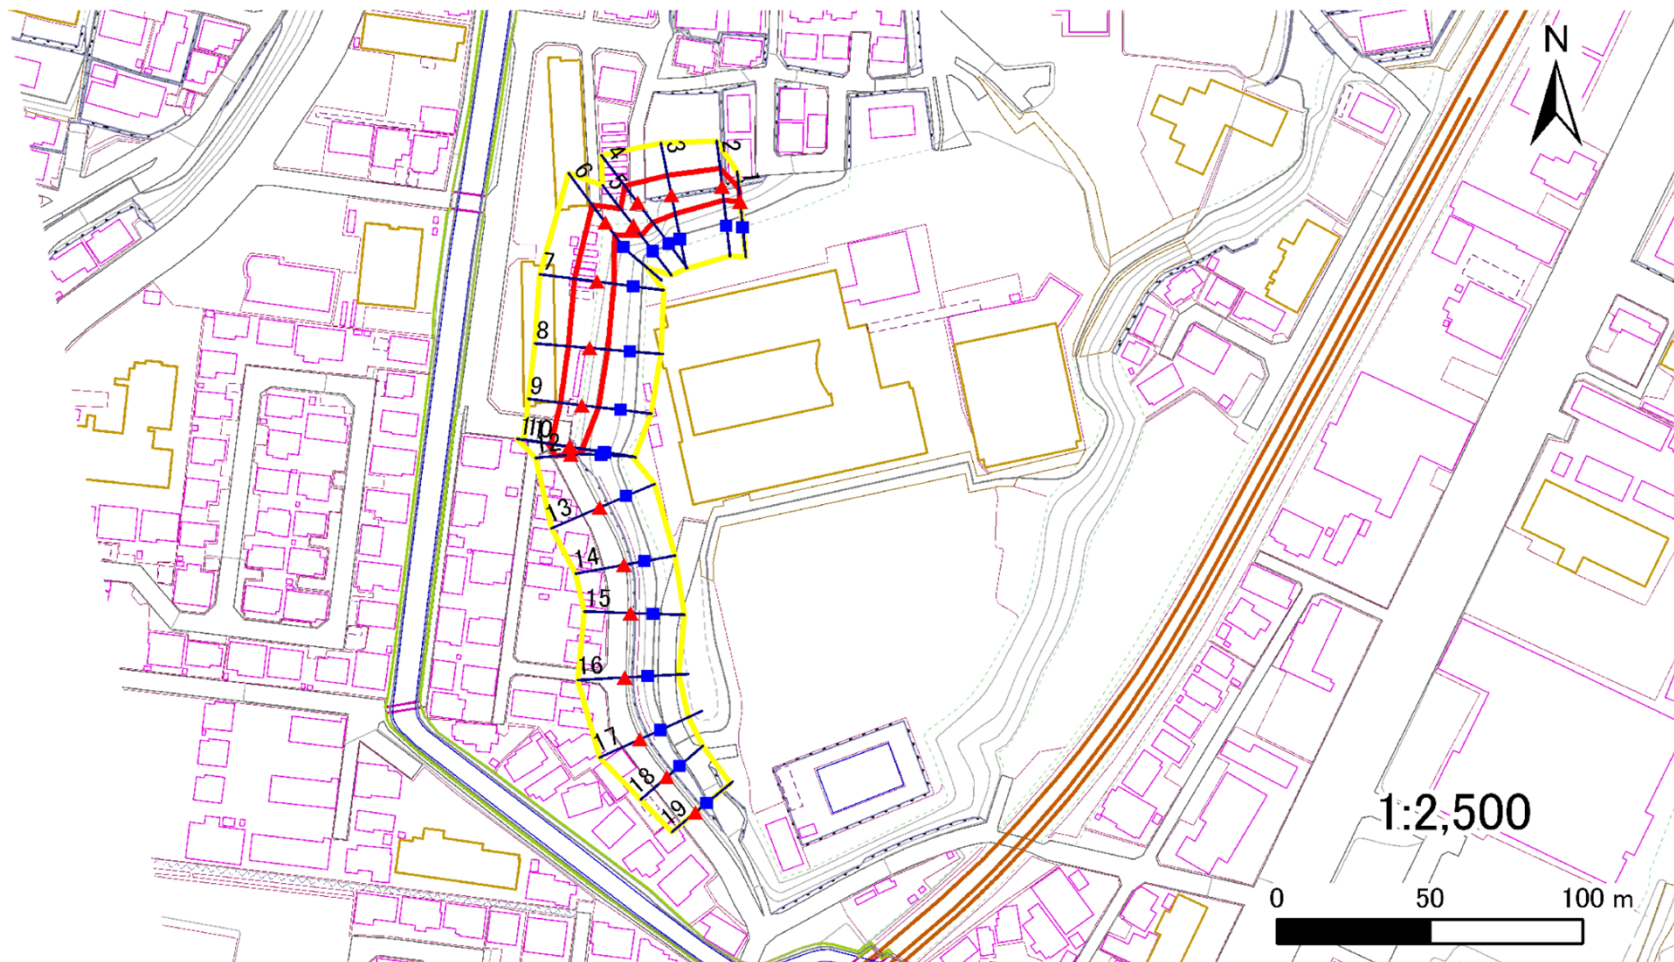
急傾斜地の位置	箇所番号	I-自-0421(1311000421)	箇所名	松橋1	所在地	多賀城市伝上山一丁目、中央三丁目
---------	------	----------------------	-----	-----	-----	------------------
