# 土砂災害警戒区域等の指定の告示に係る図書(その1)

告示番号	宮城県告示第82号
告示年月日	平成31年1月29日

自然現象の種類	急傾斜地の崩壊
箇所番号	Ⅲ-自-0263
箇所名	北沢の1
所在地	黒川郡大和町落合三ヶ内字北沢
調査機関	宮城県仙台土木事務所

## 土砂災害警戒区域等の指定の告示に係る図書(その2)

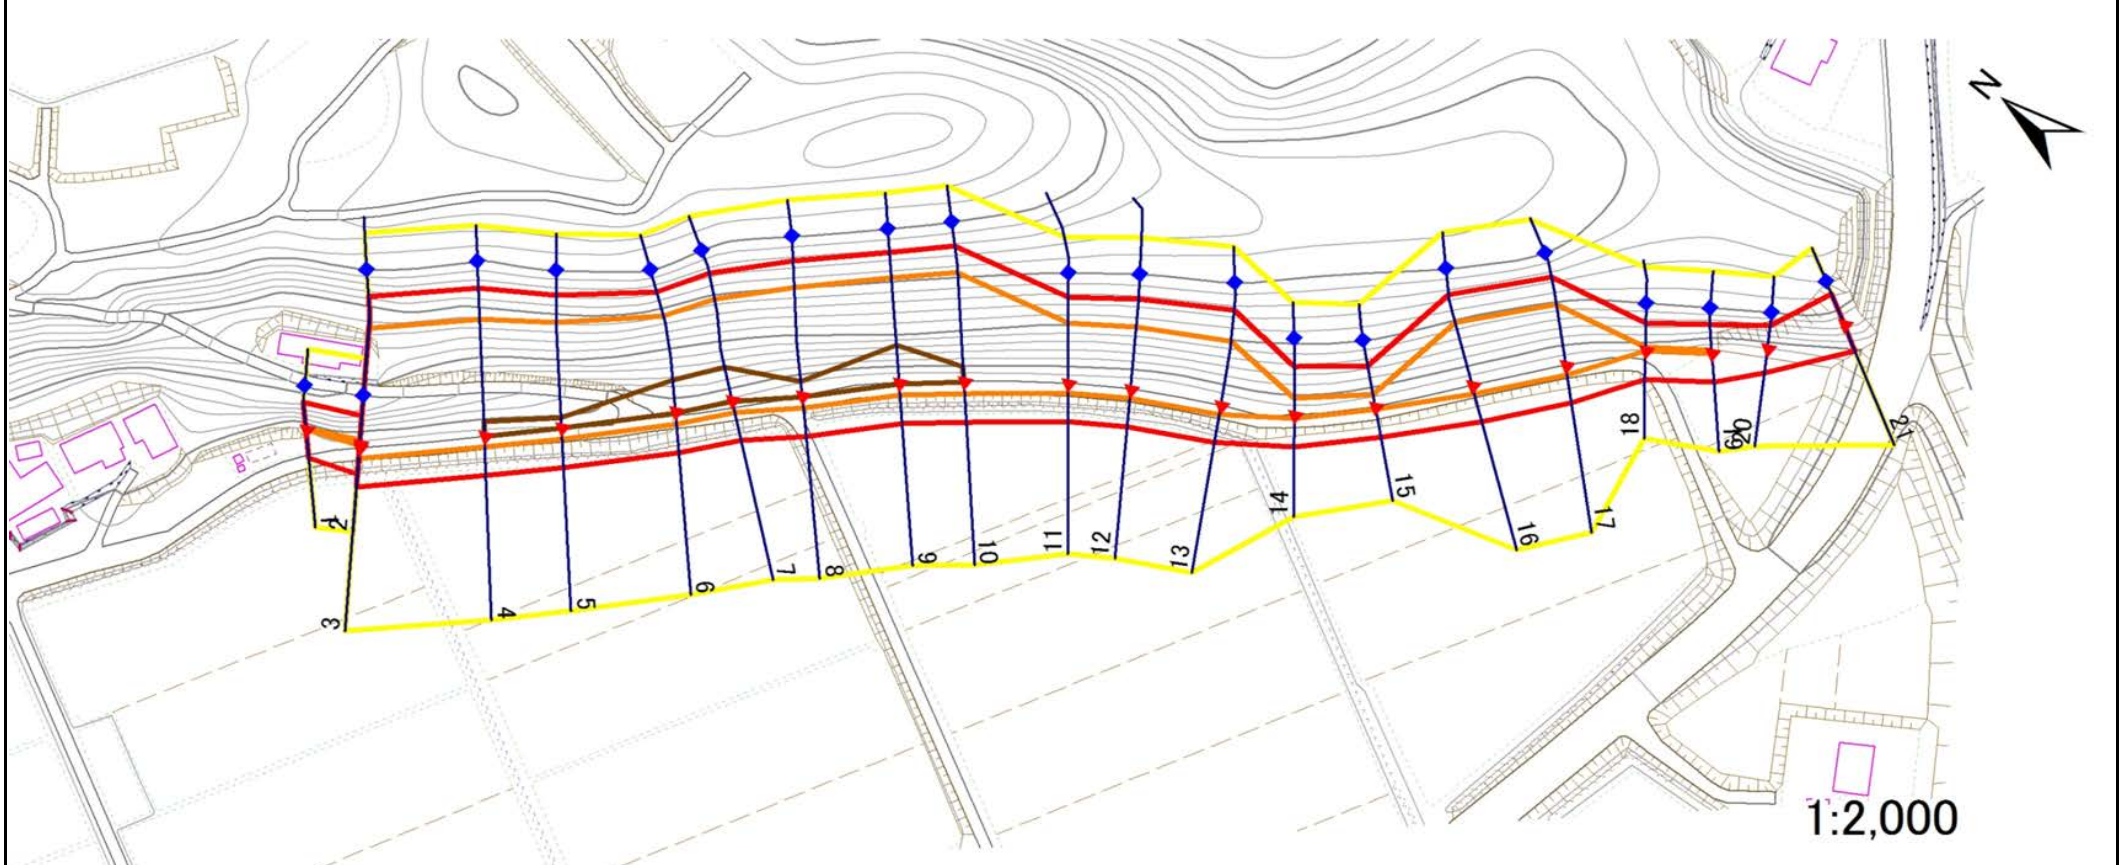
危害のおそれのある土地、著しい危害のおそれのある土地の設定図

急傾斜地の位置	箇所番号	Ⅲ-自-0263	箇所名	北沢の1	所在地	黒川郡大和町落合三ヶ内字北沢
---------	------	----------	-----	------	-----	----------------

危害のおそれのある土地の区域(土砂災害警戒区域)	■
著しい危害のおそれのある土地の区域(土砂災害特別警戒区域)	■ 土石等の(移動)高さが1m以下の場合 土石等の移動による力が100kN/m <sup>2</sup> を超える区域
	■ 土石等の堆積の高さが3mを超える区域
	■ それ以外の区域
