土砂災害警戒区域等の指定の告示に係る図書(その1)

告示番号	宮城県告示第757号
告示年月日	平成26年9月9日

自然現象の種類	急傾斜地の崩壊
箇所番号	Ⅱ-自-1796(1321001796)
箇所名	青島屋敷の1
所在地	登米市南方町青島屋敷
調査機関	宮城県東部土木事務所登米地域事務所

急傾斜地の位置	箇所番号	II-自-1796(1321001796)	箇所名	青島屋敷の1	所在地	登米市南方町青島屋敷
---------	------	-----------------------	-----	--------	-----	------------

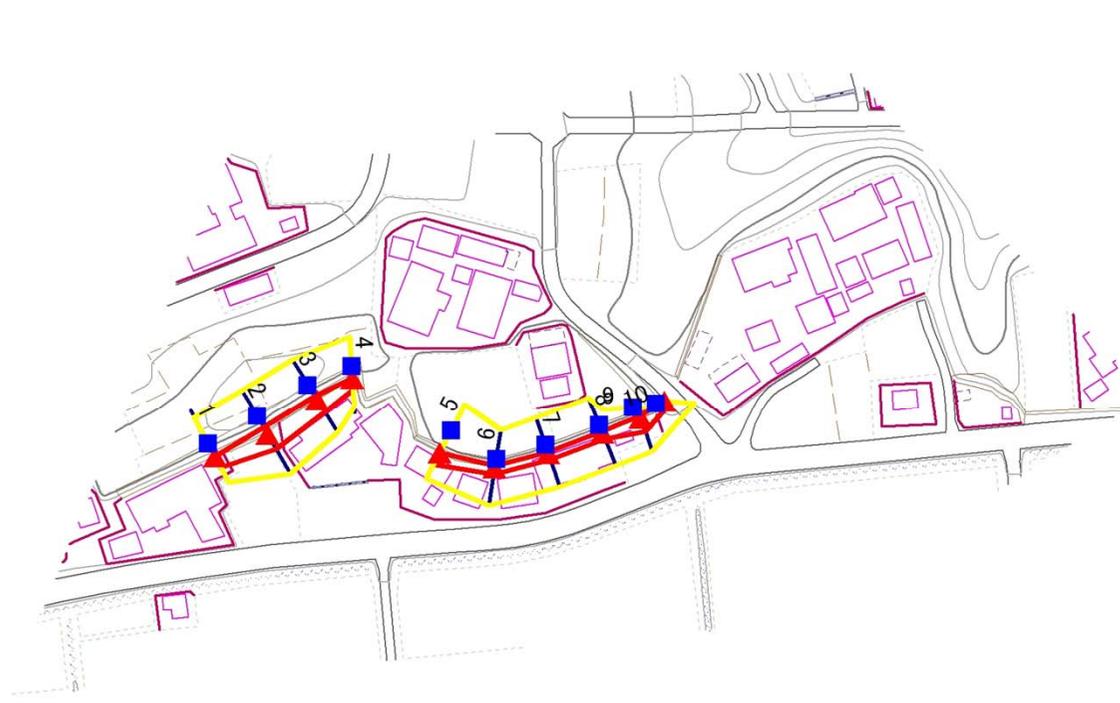
危害のおそれのある土地の区域(土砂災害警戒区域)		
著しい危害のおそれのある土地の区域(土砂災害特別警戒区域)	土石等の(移動)高さが1m以下の場合、 土石等の移動による力が100kN/m ³ を超える区域	
	土石等の堆積の高さが3mを超える区域	
それ以外の区域

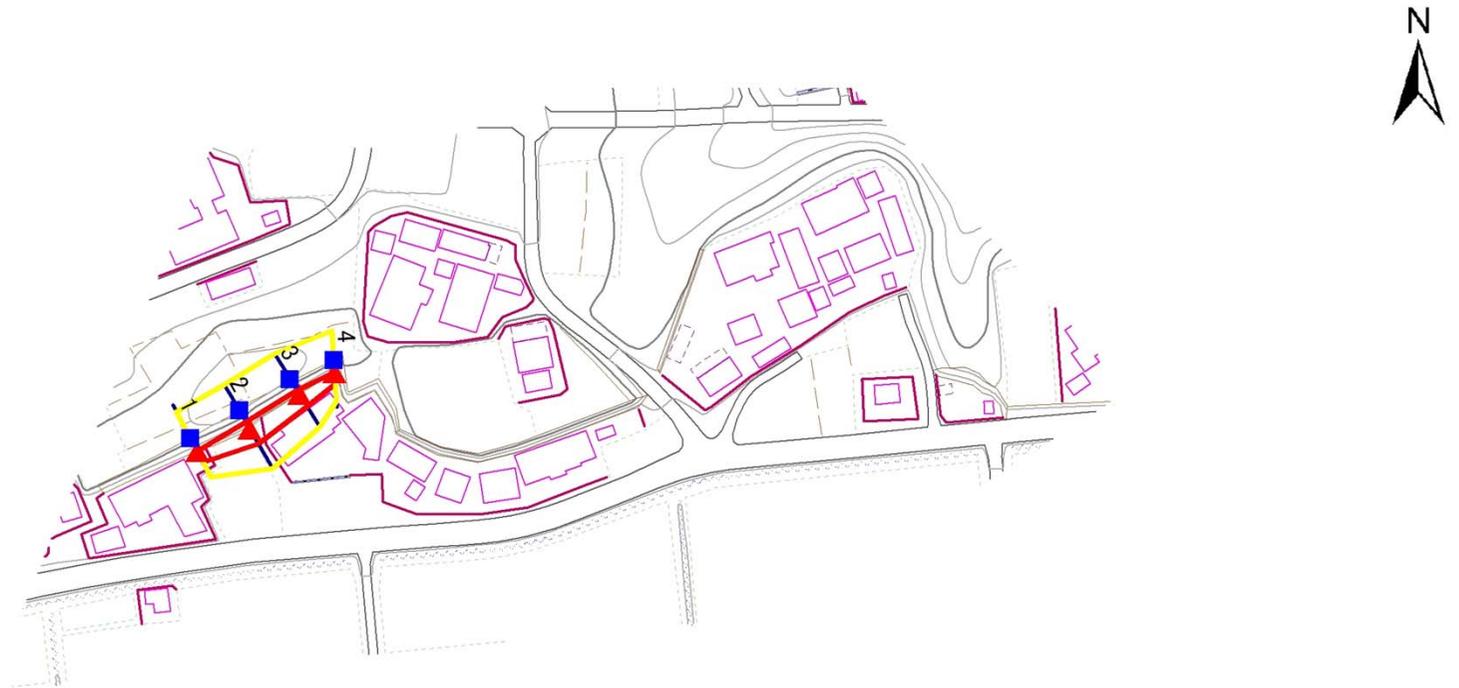
急傾斜地の位置	箇所番号	II-自-1796(1321001796)	箇所名	青島屋敷の1	所在地	登米市南方町青島屋敷
---------	------	-----------------------	-----	--------	-----	------------

危害のおそれのある土地の区域(土砂災害警戒区域)		
著しい危害のおそれのある土地の区域(土砂災害特別警戒区域)	土石等の(移動)高さが1m以下の場合、 土石等の移動による力が100kN/m ³ を超える区域	
	土石等の堆積の高さが3mを超える区域	
	それ以外の区域

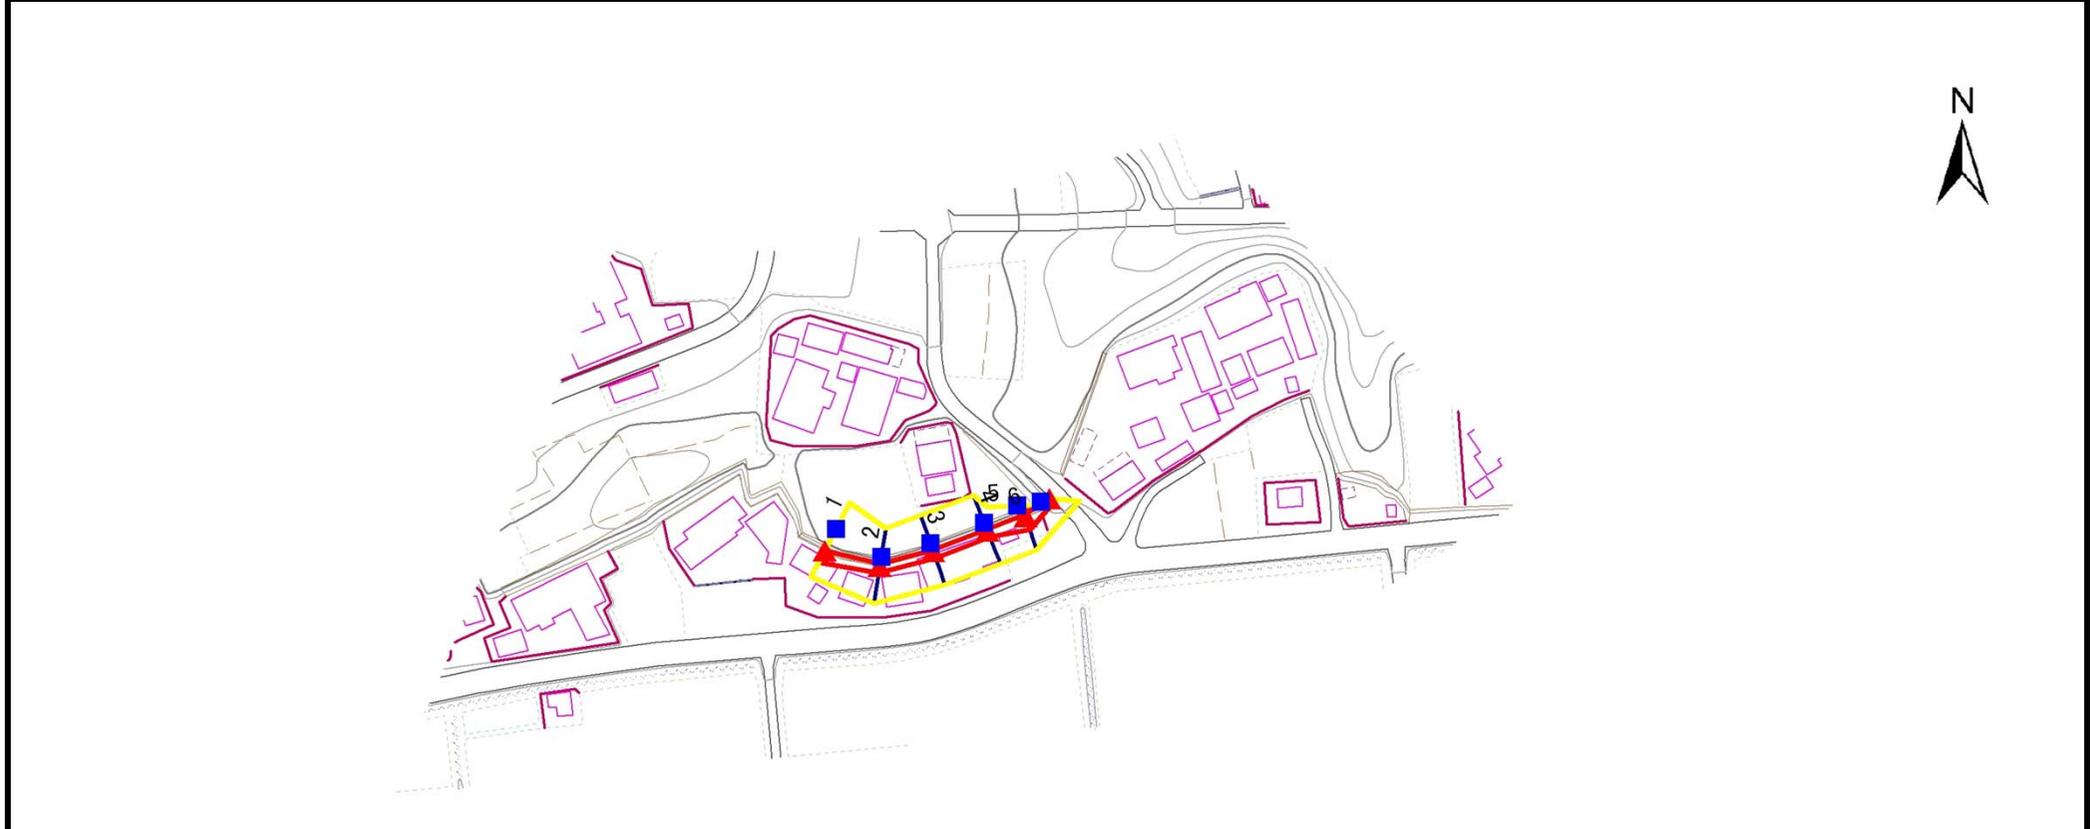
急傾斜地の位置	箇所番号	II-自-1796(1321001796)	箇所名	青島屋敷の1	所在地	登米市南方町青島屋敷
---------	------	-----------------------	-----	--------	-----	------------

危害のおそれのある土地の区域(土砂災害警戒区域)		
著しい危害のおそれのある土地の区域(土砂災害特別警戒区域)	土石等の(移動)高さが1m以下の場合、 土石等の移動による力が100kN/m ³ を超える区域	
	土石等の堆積の高さが3mを超える区域	
	それ以外の区域
