土砂災害警戒区域等の指定の告示に係る図書(その1)

自然現象の種類	急傾斜地の崩壊
箇所番号	Ⅱ-自-1314
箇所名	新見竜寺前
所在地	遠田郡涌谷町涌谷字新見竜寺前、字見竜寺前、字龍瀨寺
調査機関	宮城県北部土木事務所

危害のおそれのある土地、著しい危害のおそれのある土地の設定図

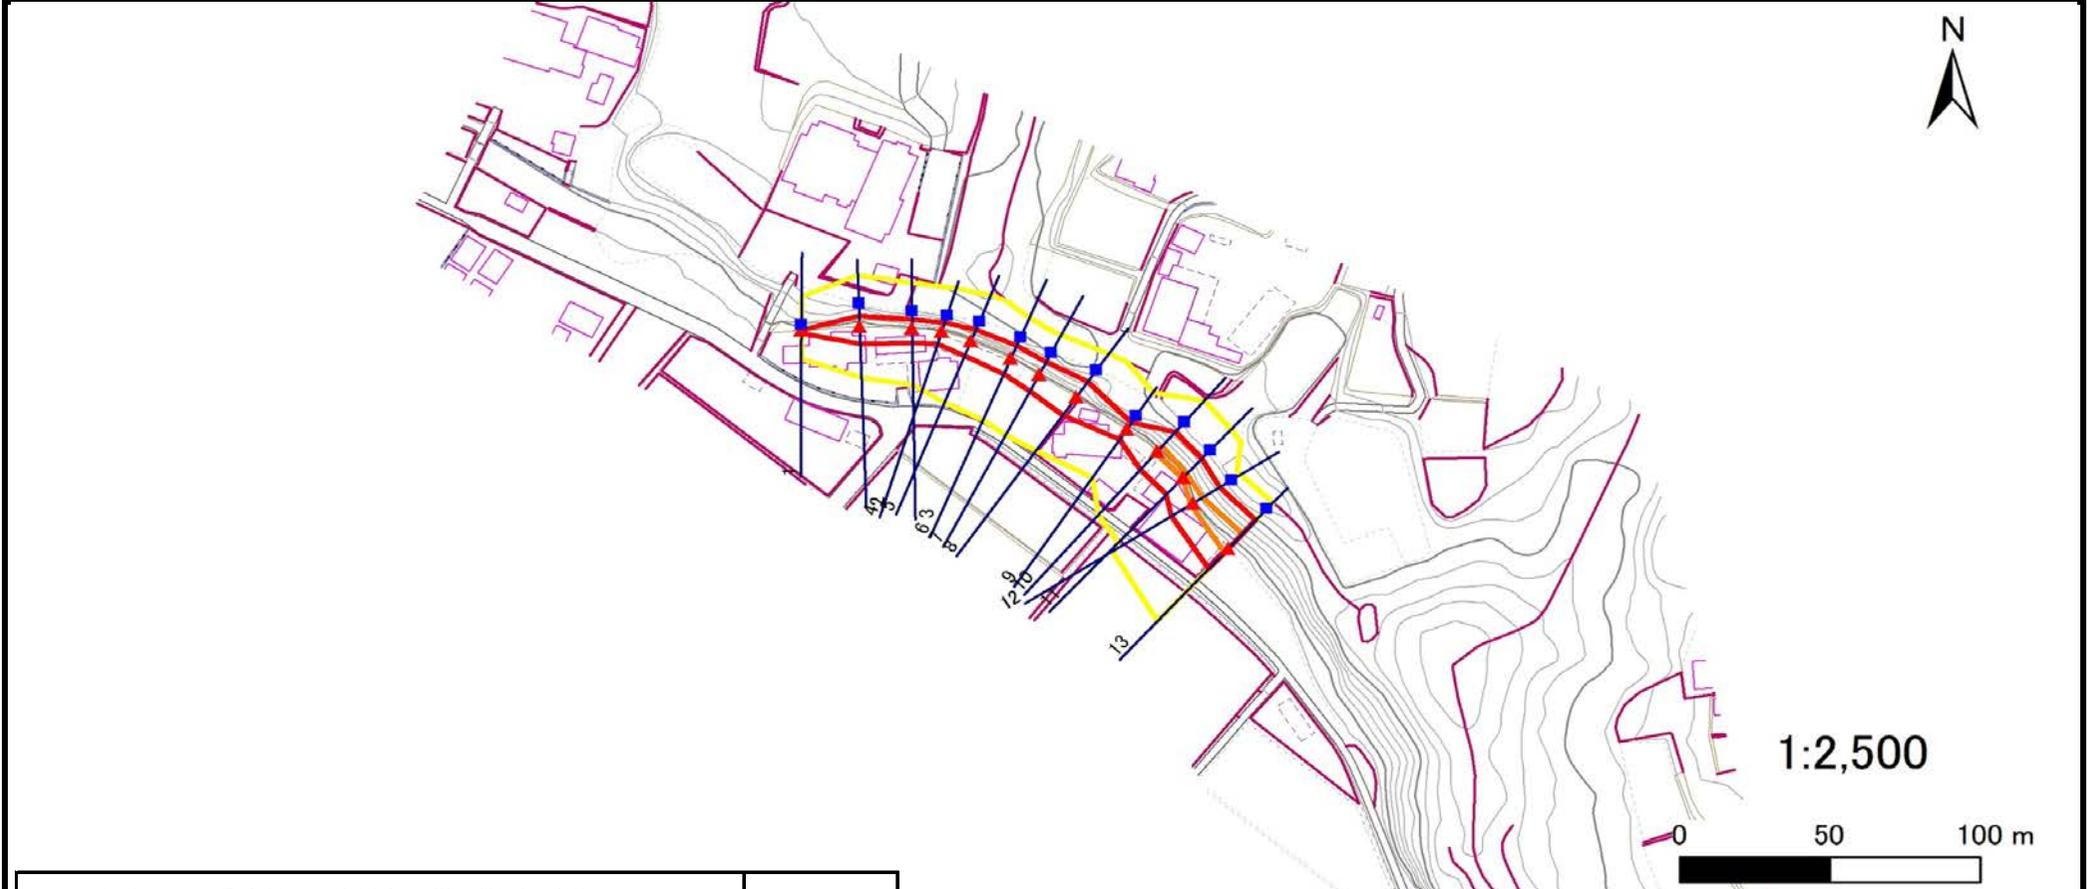
危害のおそれのある土地の区域(土砂災害警戒区域)		
著しい危害のおそれのある土地の区域(土砂災害特別警戒区域)	土石等の(移動)高さが1m以下の場合	
	土石等の移動による力が100kN/m ² を超える区域	
	土石等の堆積の高さが3mを越える区域	
それ以外の区域
