村田町竹の内地区産業廃棄物最終処分場

生活環境影響調査報告書

概 要 版

宮 城 県

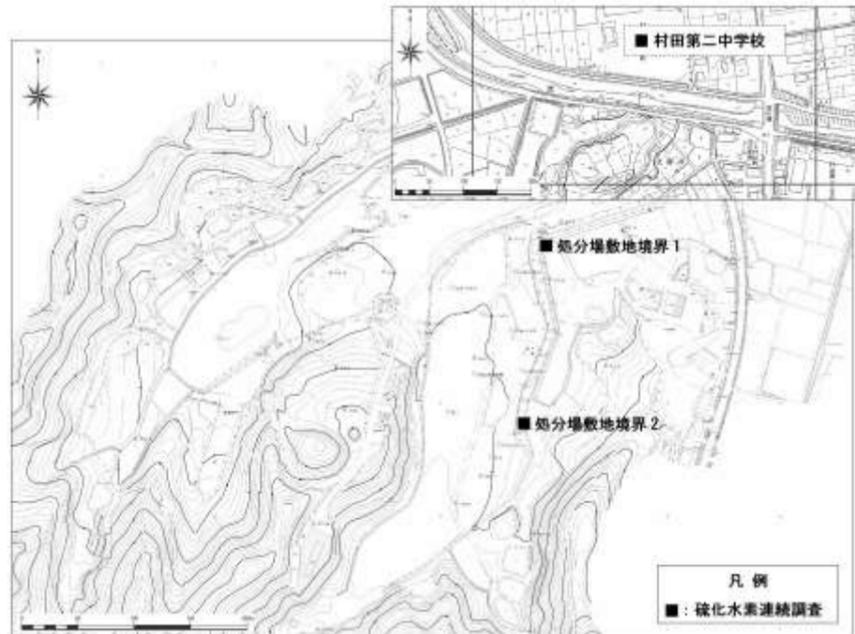
硫化水素連続調査地点図

- 各地点の最大濃度は、処分場敷地境界1で定量下限値※(0.005ppm)未満、処分場敷地境界2で0.015ppm、村田第二中学校で0.005ppmであった。
- 平成21年4月以降において0.02ppm以上の濃度は測定されておらず、目標値を満たす状況が継続している。

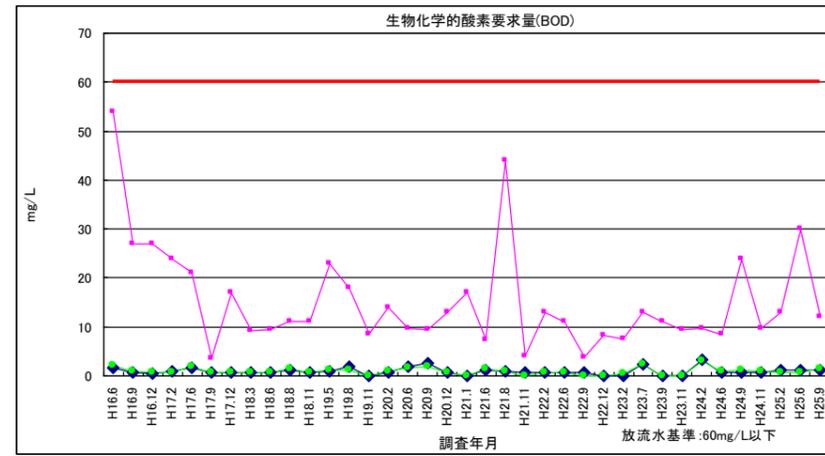
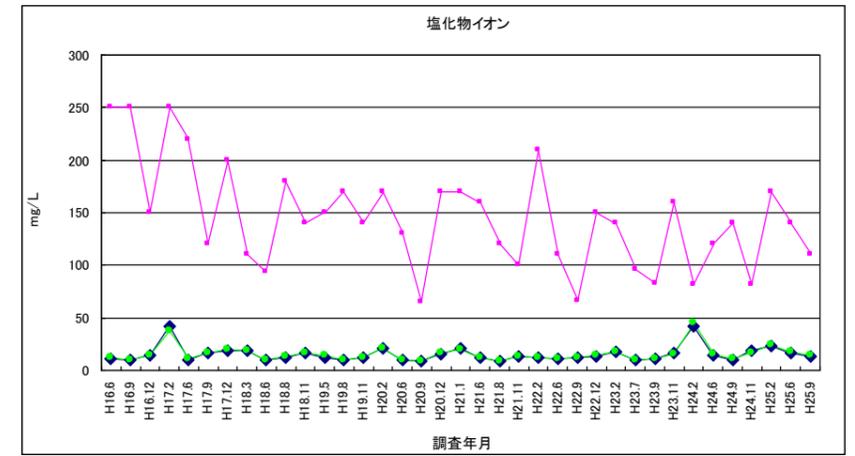
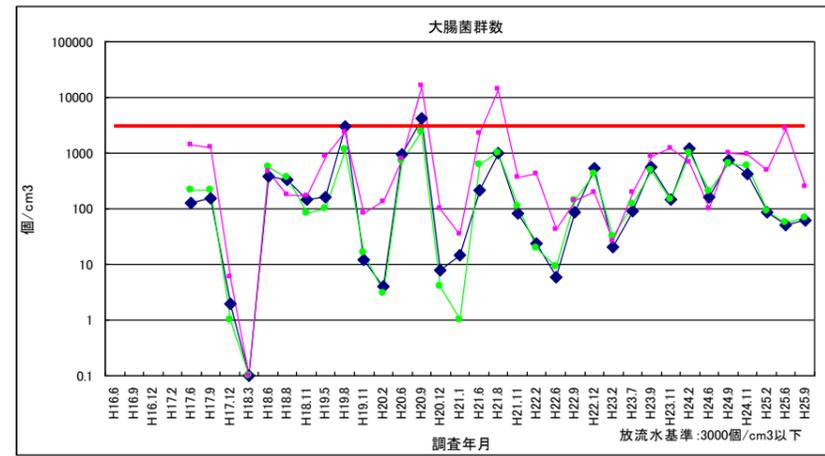
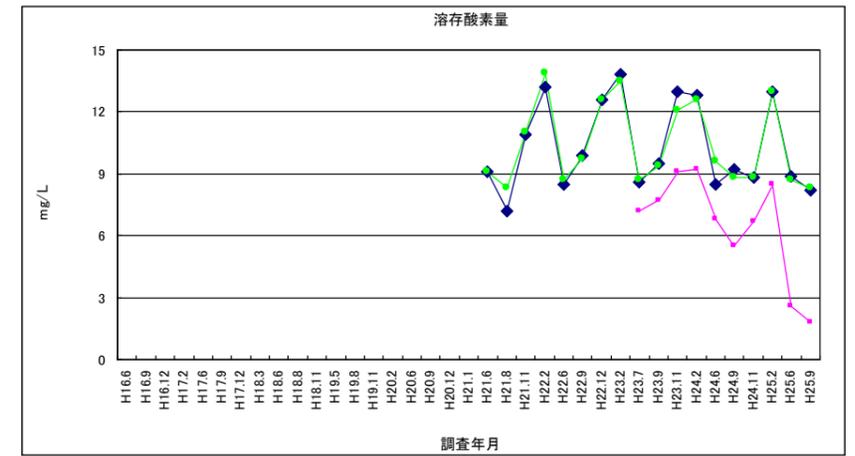
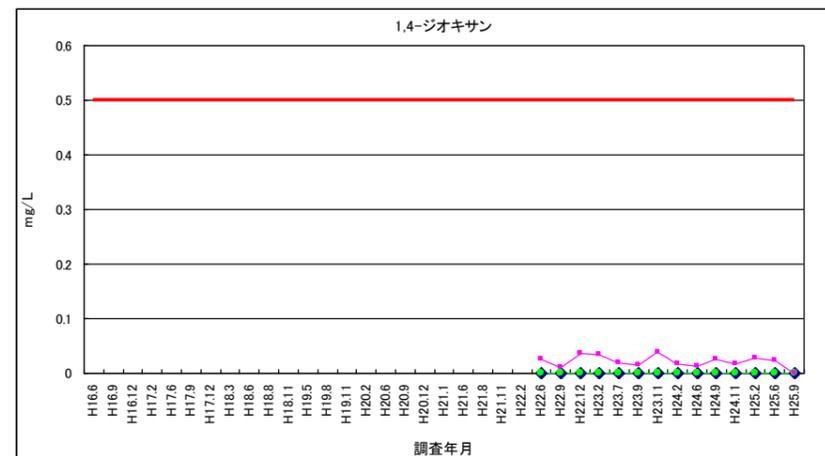
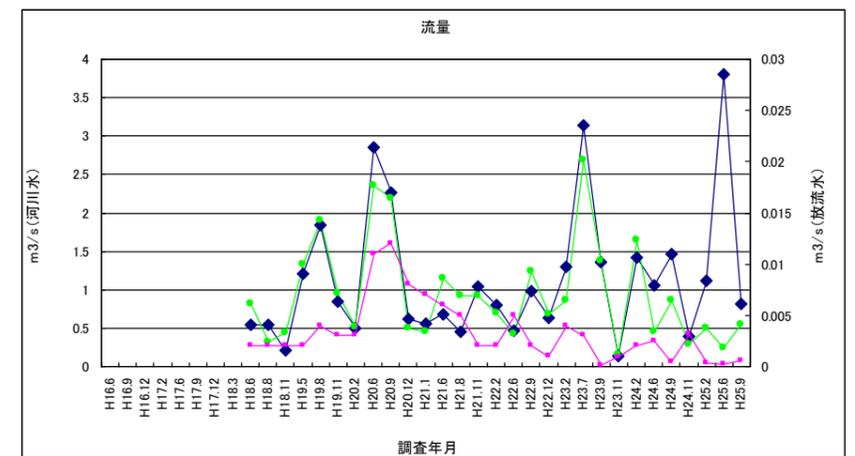
- 処分場からの放流水の水質は、分析した全項目で廃棄物処理法に定める放流水の基準に適合していた。
- 平成 23 年度から放流水の測定項目に追加した溶存酸素量は、6月に 2.6 mg/L(飽和度 33%<sup>※1</sup>)、9月に 1.8mg/L(飽和度 22%<sup>※2</sup>)であった。
- 1,4-ジオキサンは 0.005 未満~0.024 mg/L 検出されており、難分解性で水に溶けやすいことからその挙動を注視する必要がある。
- 河川水の水質は、荒川上流と荒川下流で同程度の値を示し、放流水が荒川の水質に及ぼす影響はほとんどない。

※0にプロットされた数値は定量下限値未満  
 ※放流水基準：0.5mg/L以下  
 ※大腸菌群数については、0.1にプロットされた数値は0個/cm3を表す

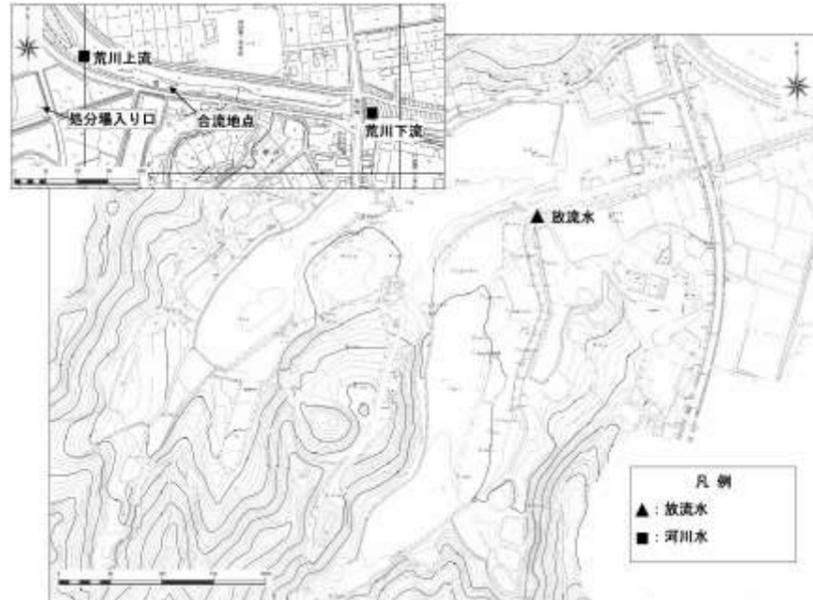
放流水及び河川水の水質調査地点図

処分場からの放流水による生活環境保全上の支障の有無を把握するため、放流水1地点と河川水2地点(放流水と河川水が合流する地点よりも上流側の地点と下流側の地点)で6月,9月に水質調査を実施した。その結果は、次のとおりであった。

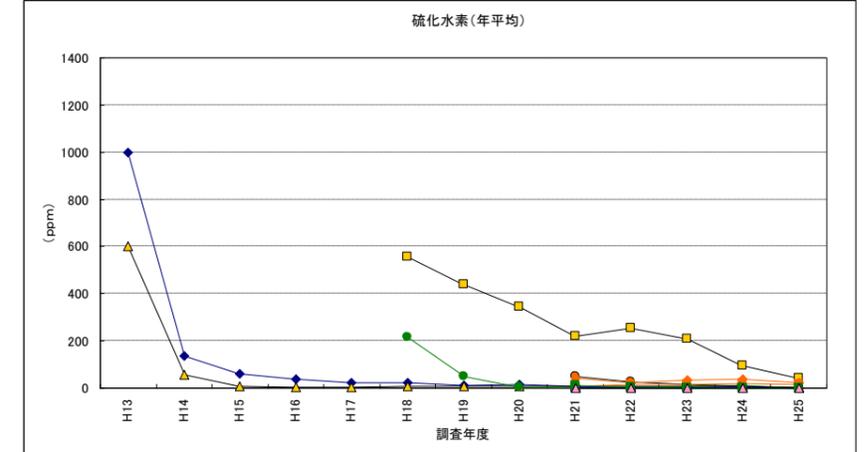
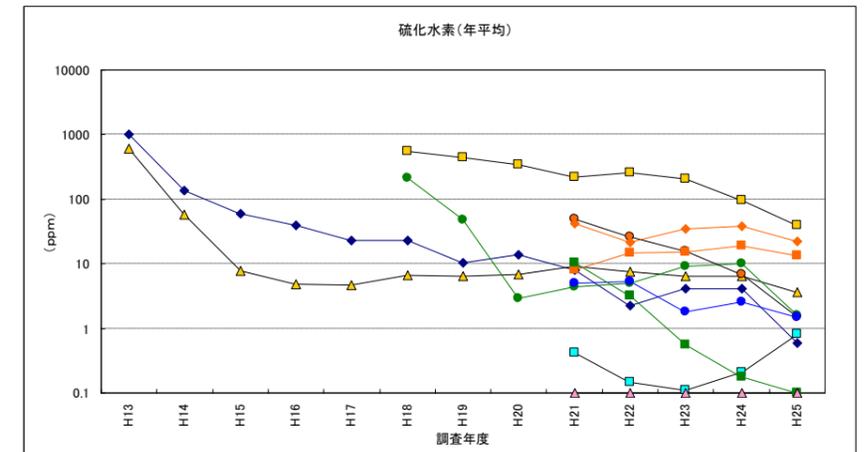
硫化水素 (管頭下 1m で測定) ※下図: 対数表示

- 硫化水素濃度は、これまで他の地点に比べて高い値を示していた H16-11 では 4 月に 90ppm, 5 月に 150ppm を示したが 6 月以降は定量下限値\* (0.2ppm) 未満を示し、その他の地点ではいずれも 100ppm 以下であった。
- 硫化水素濃度の経年変化はやや低下傾向か低レベルで横ばい傾向にある。
- メタン濃度は 0~90% の範囲で測定され、No. 3 で最大 90% を示したほか、H16-5, H16-10 は、他の地点よりメタン濃度が高い傾向を示した。
- メタン濃度の経年変化はやや上昇か横ばい傾向にあり、高い地点では 70% 以上を示している。
- 発生ガス量は、H16-5 で 9 月に 4.5L/分と高い値を示した。H16-5 は、平成 22 年度以降、変動はあるものの他の地点より高い数値を示している。その他の観測井戸は 1L/分以下であり、そのうち No. 5, H17-15, 7-2, 7-4 は 0.01 L/分未満であった。
- 発生ガス量の経年変化はやや減少傾向か横ばい傾向にある。
- No.3 及び No.5 は、以前から時々ガスが浸透水を伴って噴出する事象が発生している。平成 25 年度上半期では、No.3 では 5 月 13 日、9 月 4 日の採水時に、No.5 では 5 月 21 日の採水時において、噴出事象が発生した。

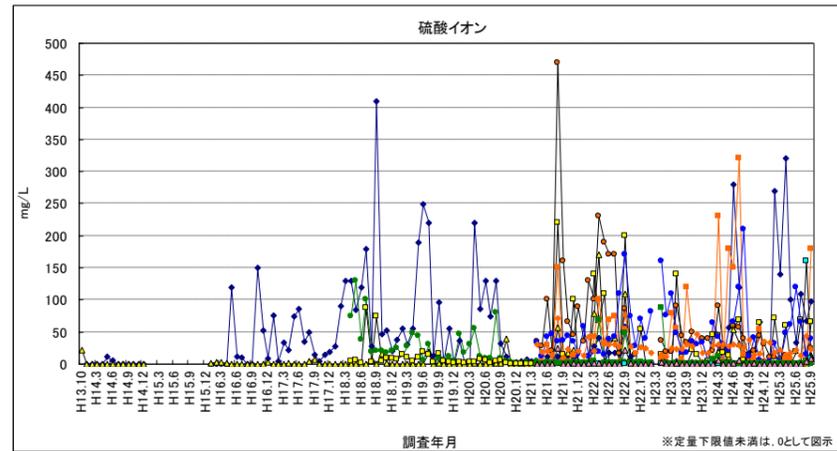
硫酸イオン（浸透水）

- 硫酸イオン濃度は変動が大きく、比較的高い値を示した地点の変動範囲は 7-2 で 33~320 mg/L, H16-5 で 15~120 mg/L, No.5 で 6.6~180 mg/L であった。

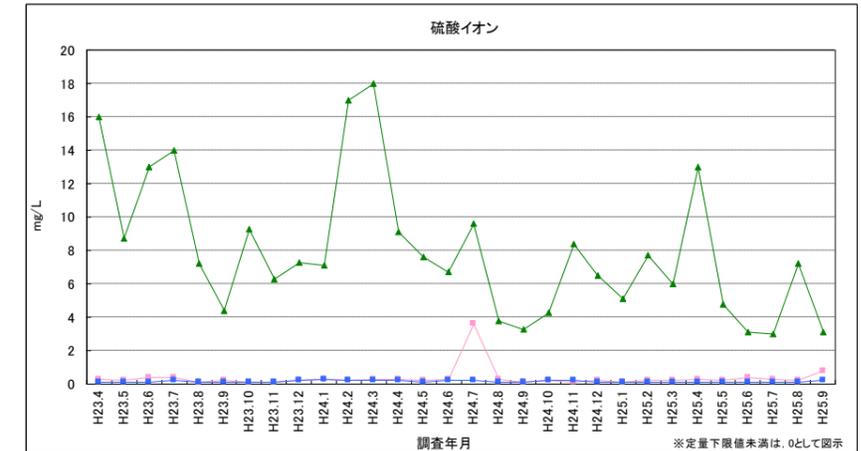
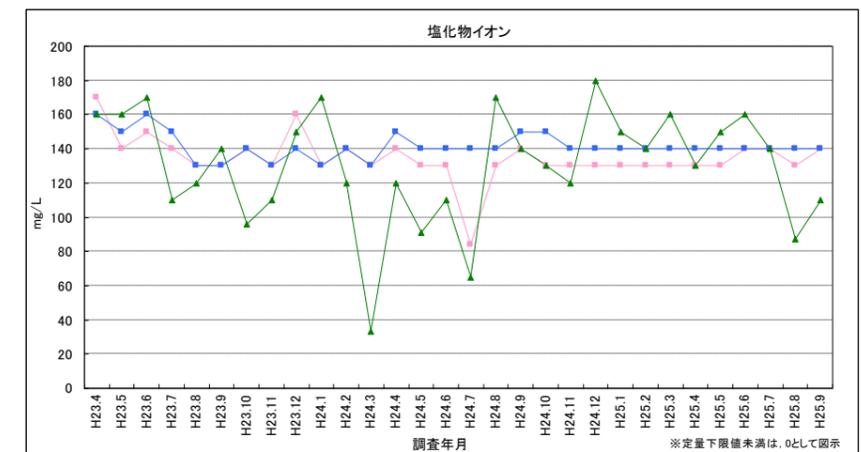
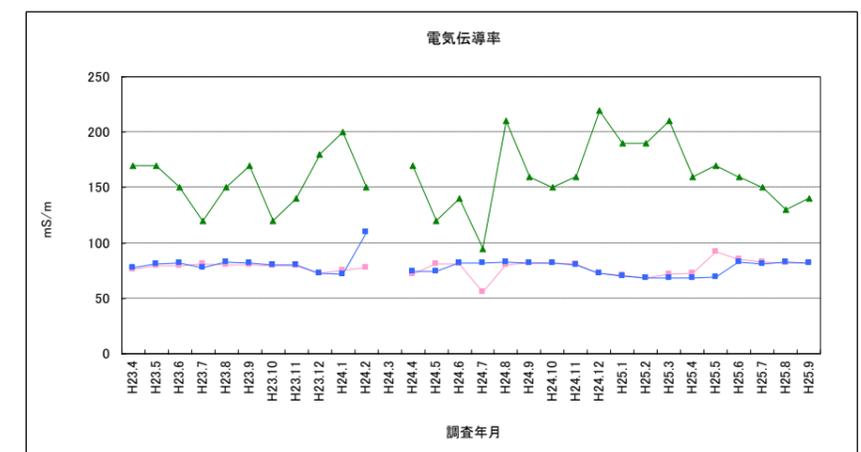
- Loc. 1A, Loc. 1B とともに、硫酸イオン濃度が 1 mg/L 未満、電気伝導率が約 80mS/m で安定した推移を示し、塩化物イオン濃度が 130~140mg/L の範囲で推移した。

- 硫酸イオン濃度は 3.0~13 mg/L, 塩化物イオン濃度は 87~160mg/L, 電気伝導率は 130~170mS/m の間で推移した。

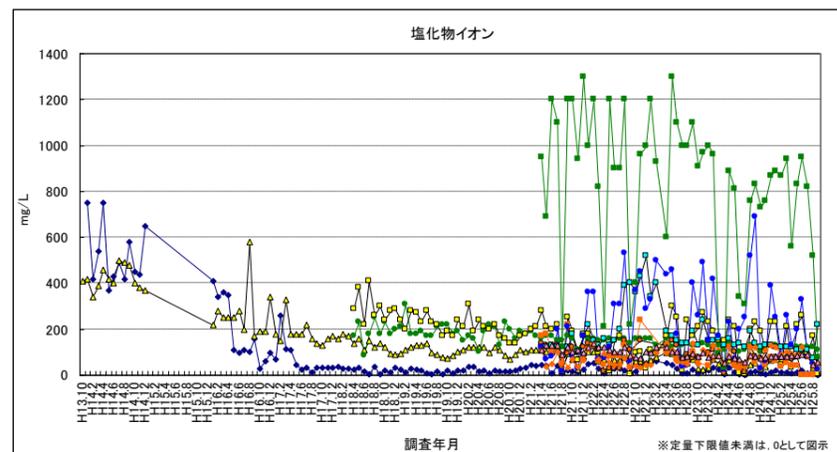
塩化物イオン（浸透水）

- 塩化物イオン濃度は、H16-13 で 78 ~950mg/L と他の地点に比べ高い値を示した。次いで H16-5 で最大 330mg/L, H16-11 で最大 260mg/L の値を示し、変動しながら推移した。なお、その他の地点では概ね 200mg/L 以下の濃度で推移していた。

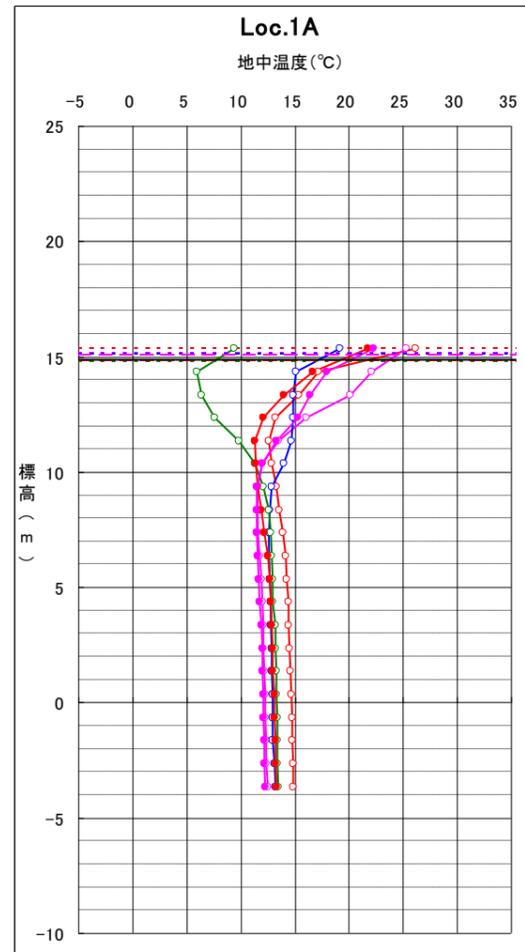
Loc. 1A 地中温度

■ 6月の調査では、廃棄物埋立区域外の調査地点のうち最も深い観測井戸である Loc. 1A の最高温度<sup>※</sup>は 13.3℃(深度 20m, 標高 -3.80m), 廃棄物埋立区域内の調査地点のうち最も温度が高かった地点は H16-13 で 28.7℃(深度 11m, 標高 8.77m)であり、その温度差は 15.4℃であった。次に高かった地点は H16-3 で 27.6℃(深度 15~16m, 標高 4.79~5.79m)であり, Loc. 1A との温度差は 14.3℃であった。なお, 平成 24 年 6 月調査時の最高温度に比べ, H16-13 は 3.6℃, H16-3 は 2.8℃低下した。

■ 9月の調査では、廃棄物埋立区域外の調査地点のうち最も深い観測井戸である Loc. 1A の最高温度<sup>※</sup>は 12.3℃(深度 20m, 標高 -3.80m), 廃棄物埋立区域内の調査地点のうち最も温度が高かった地点は H16-13 で 27.6℃(深度 11m, 標高 8.77m)であり, その温度差は 15.3℃であった。次に高かった地点は H16-3 で 26.1℃(深度 17m, 標高 3.79m)であり, Loc. 1A との温度差は 13.8℃であった。なお, 平成 24 年 9 月調査時の最高温度に比べ, H16-13 は 1.7℃, H16-3 は 1.4℃低下した。

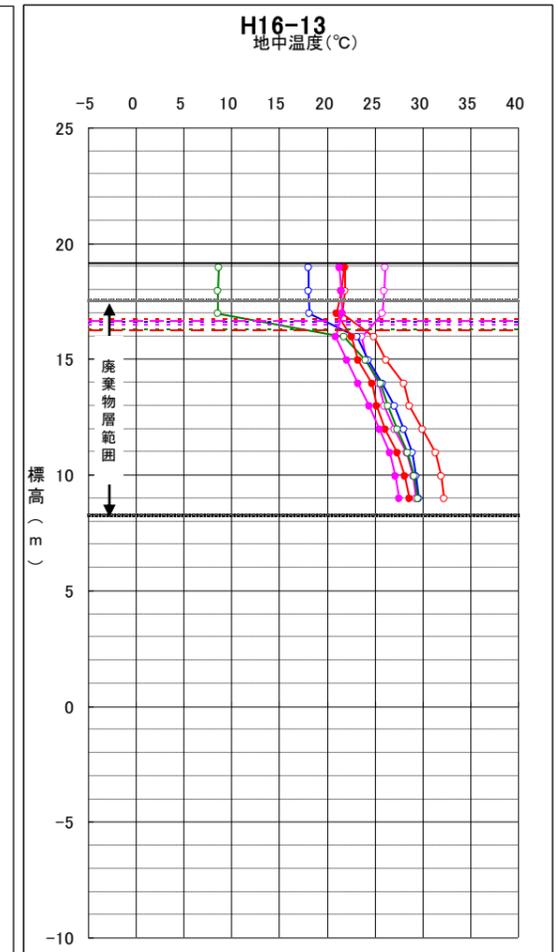
H16-13 地中温度

■ 廃棄物埋立区域内の H16-13 の地中温度と廃棄物埋立区域外の地中温度の差は、平成 21 年度は約 20℃だったが、平成 22 年度以降は緩やかな低下傾向にある。依然として、埋立区域内の方が高いことから、廃棄物埋立区域の内部では、微生物による廃棄物の分解反応が継続していると考えられる。

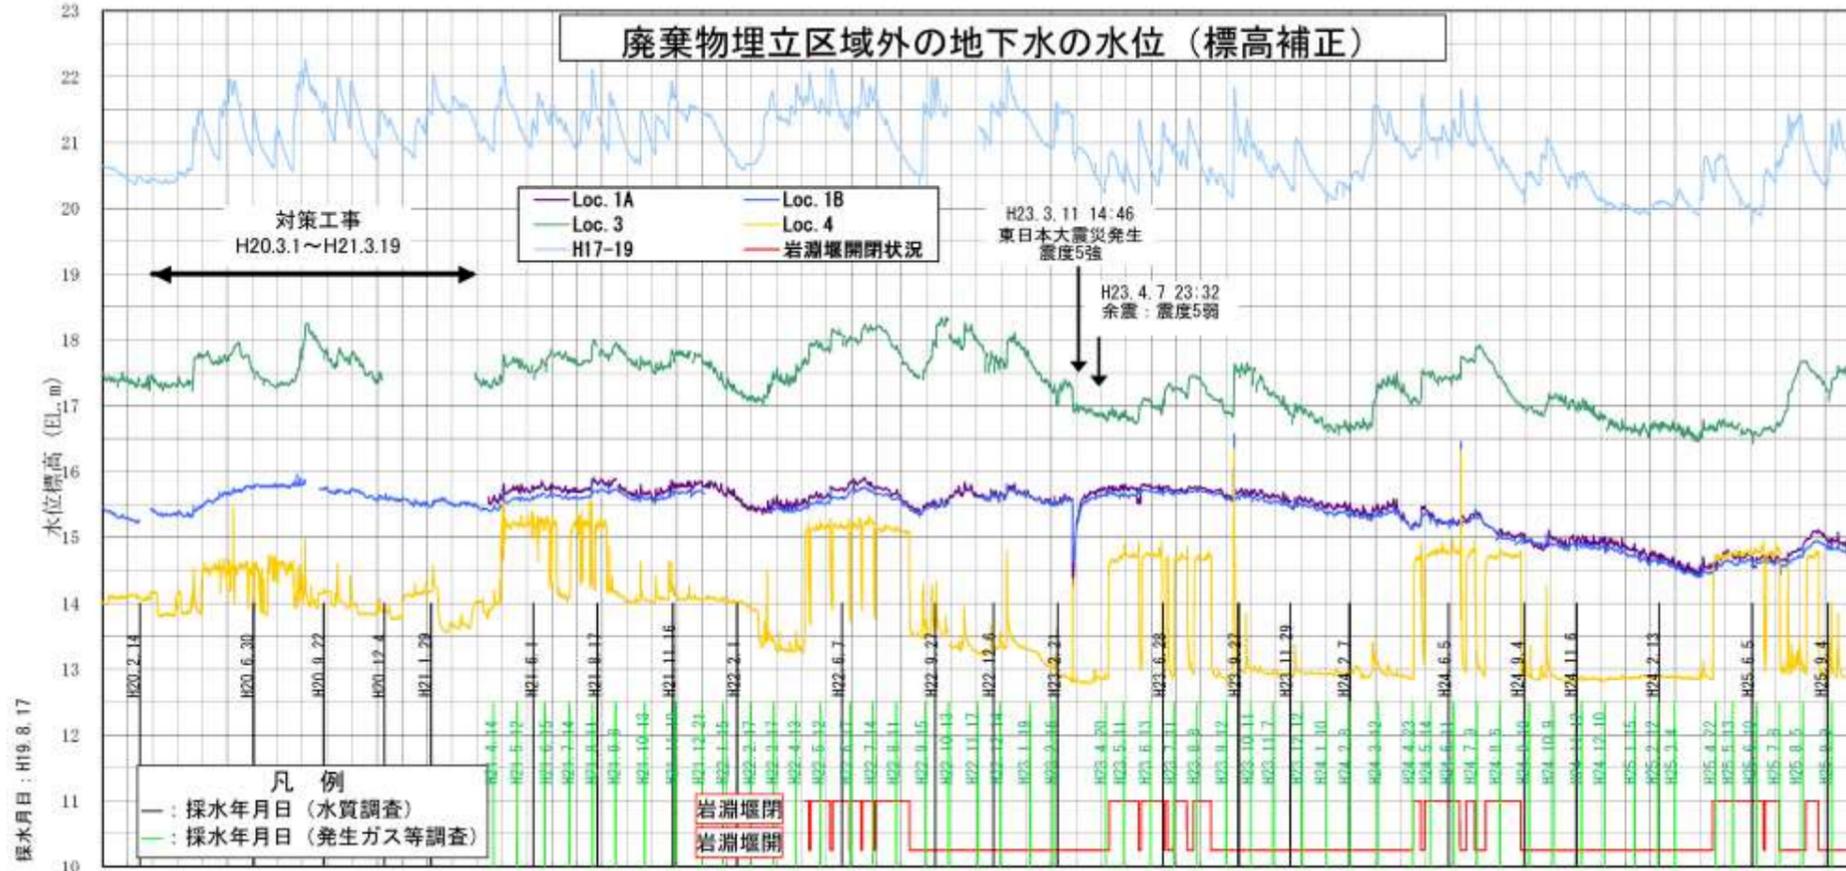
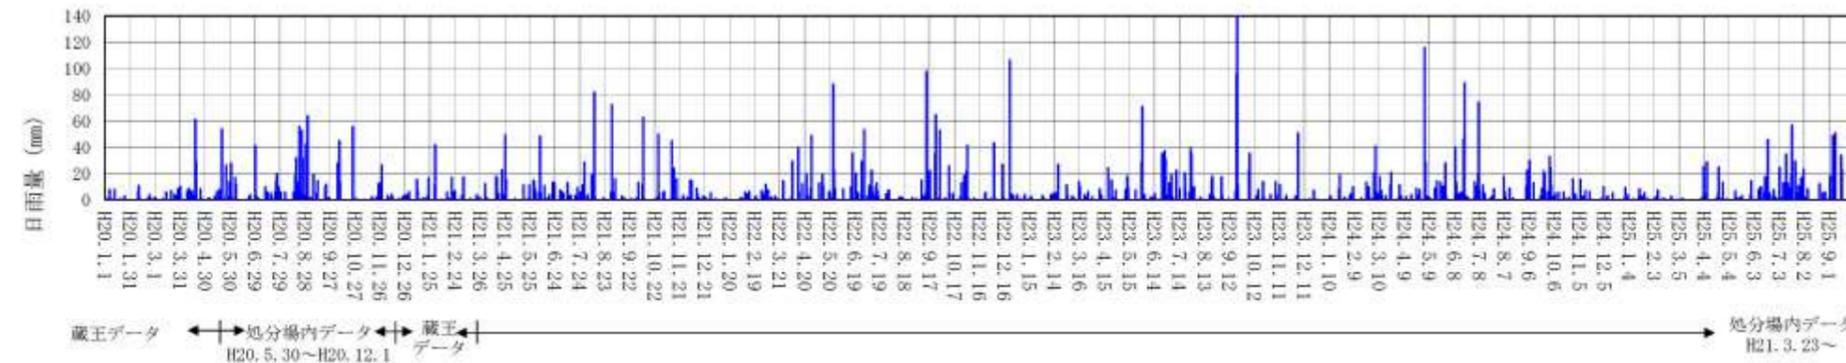
■ 廃棄物埋立区域外の地下水位は、上流側は標高 16.46～21.43m の間で変動し、H17-19 では最大 1.66m の高低差であった。また、下流側は標高 14.40～15.11m の間で変動し、Loc. 1A では最大 0.68m の高低差を示した。

■ 廃棄物埋立区域内の地下水の水位は、上流側は標高 16.29～18.07m の間で変動し、H16-6 では最大 1.43m の高低差であった。また、下流側は標高 15.84～17.27m の間で変動し、H16-5 では最大 1.10m の高低差であった。

■ 処分場内の浸透水は、上流側と下流側の水位が逆転していないことから、上流側から下流側へ流下しているものと推察される。

■ 地下水位の低下量は、地震による地盤標高変動量より大きい。また、地下水位は、埋立区域の内外を問わず、地下水位の変動は長期にわたることも考えられることから、今後も水位の動きに注視していく必要がある。

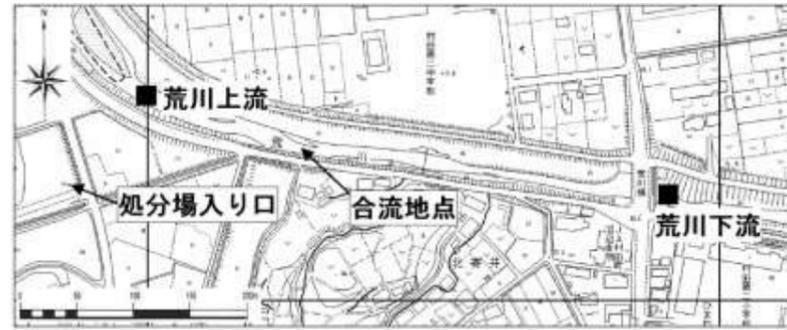
バイオモニタリング (AOD試験) 位置図

処分場からの放流水に含まれる複数の物質による周辺環境への影響を確認するため、魚類を用いた水族環境診断法(AOD試験)により、放流水と河川水が合流する地点よりも下流側の地点における河川水の半数致死濃度(以下、AOD値という)を上流側と比較した。その結果は、以下のとおりであった。AOD値が400%以上ならば、河川で魚類の生育に支障がない通常の河川水であるとされている。

- 6月の調査ではAOD値が荒川上流で750%、荒川下流で750%であった。9月の調査ではAOD値が荒川上流で750%、荒川下流で600%であった。荒川下流の値が上流より小さい結果となった。
- AOD試験法による調査結果から、放流水の魚毒性は荒川の生態系に影響を及ぼさないレベルと判断される。
- 調査日直近の降雨状況は、6月の調査では4日前に1mm、3日前に0.5mmの降雨があり、前々日から当日の降雨はなかった。9月の調査では4日前から0.5~5.5mmの降雨があり、当日も2mmの降雨があった。また、荒川の流量は、6月が3.8m<sup>3</sup>/s(上流側)、9月が0.81m<sup>3</sup>/s(上流側)であり、放流量は6月が0.0002m<sup>3</sup>/s、9月が0.0006m<sup>3</sup>/sで、流量比はそれぞれ19,000倍、1,350倍であった。

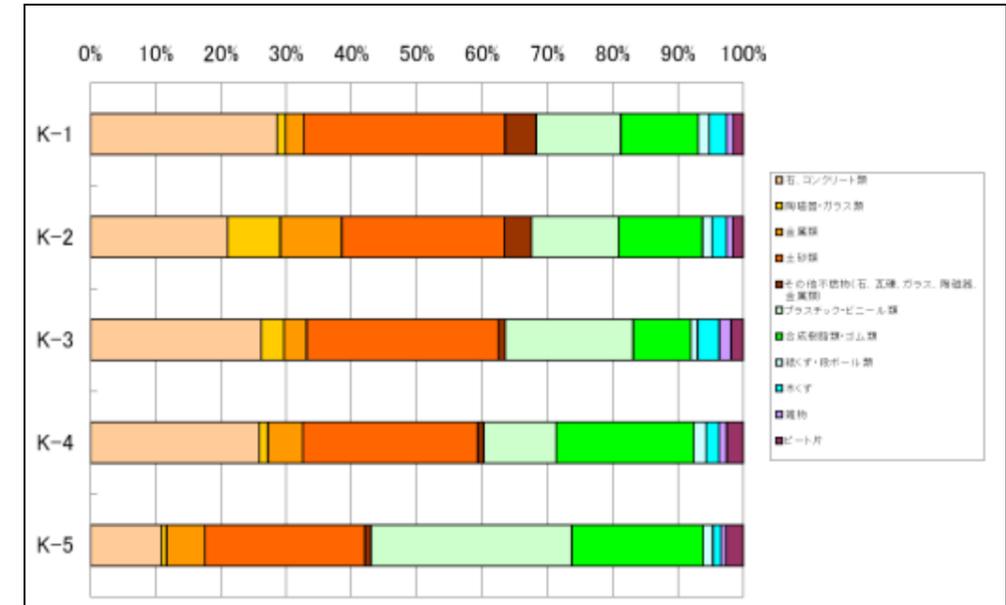
H14 開削調査試料廃棄物組成

安定型産業廃棄物の金属くず、ガラスくず及び陶磁器くず等不燃物が42.97～68.28%、同じく廃プラスチック類及びゴムくずなどの難燃性可燃物が24.83～50.90%、安定型産業廃棄物以外の紙くず、木くず及び繊維くずなどの易燃性可燃物が2.70～4.36%であった。

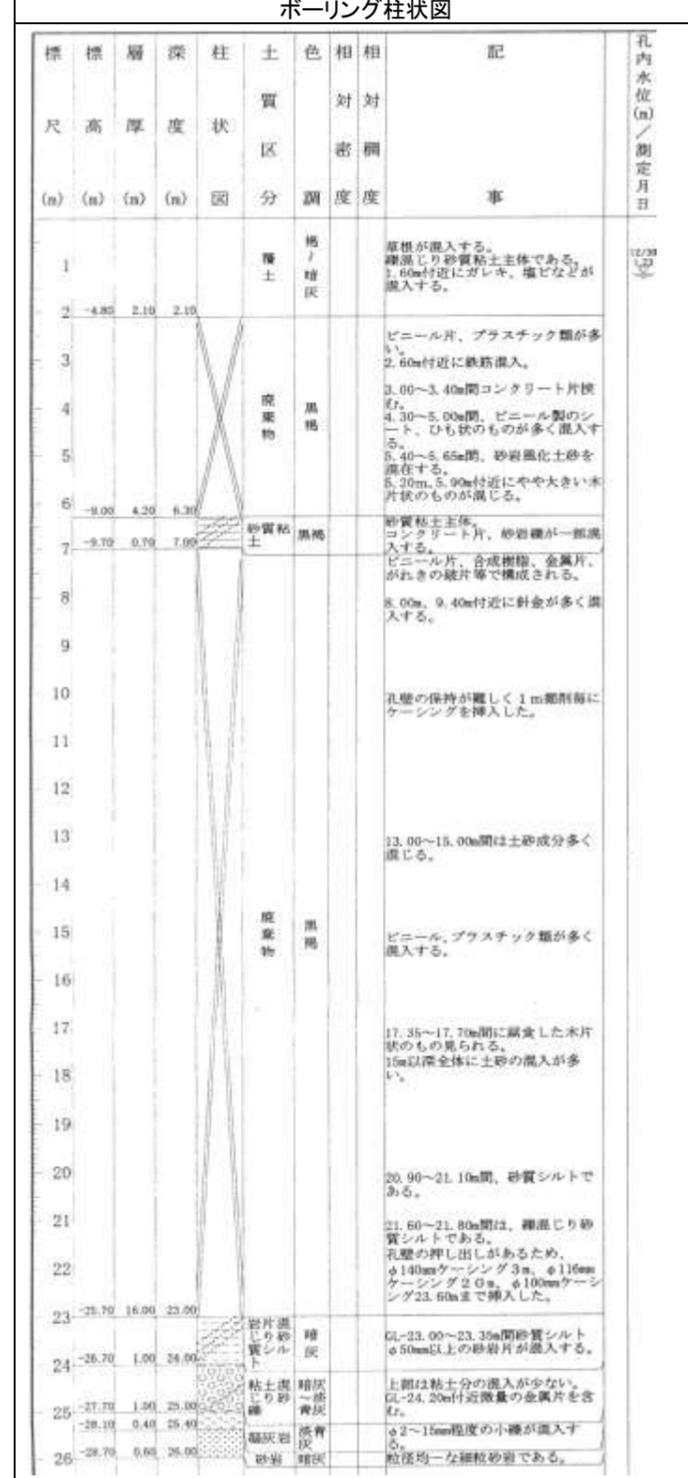
調査地点 No.3	
調査期間	平成15年12月12日~平成15年12月25日
孔口標高	18.82 m
総掘進長	26.00 m
覆土層(盛土層)	H=2.10m
廃棄物層	GL-2.10~-23.00m
岩着深度	GL-23.00m

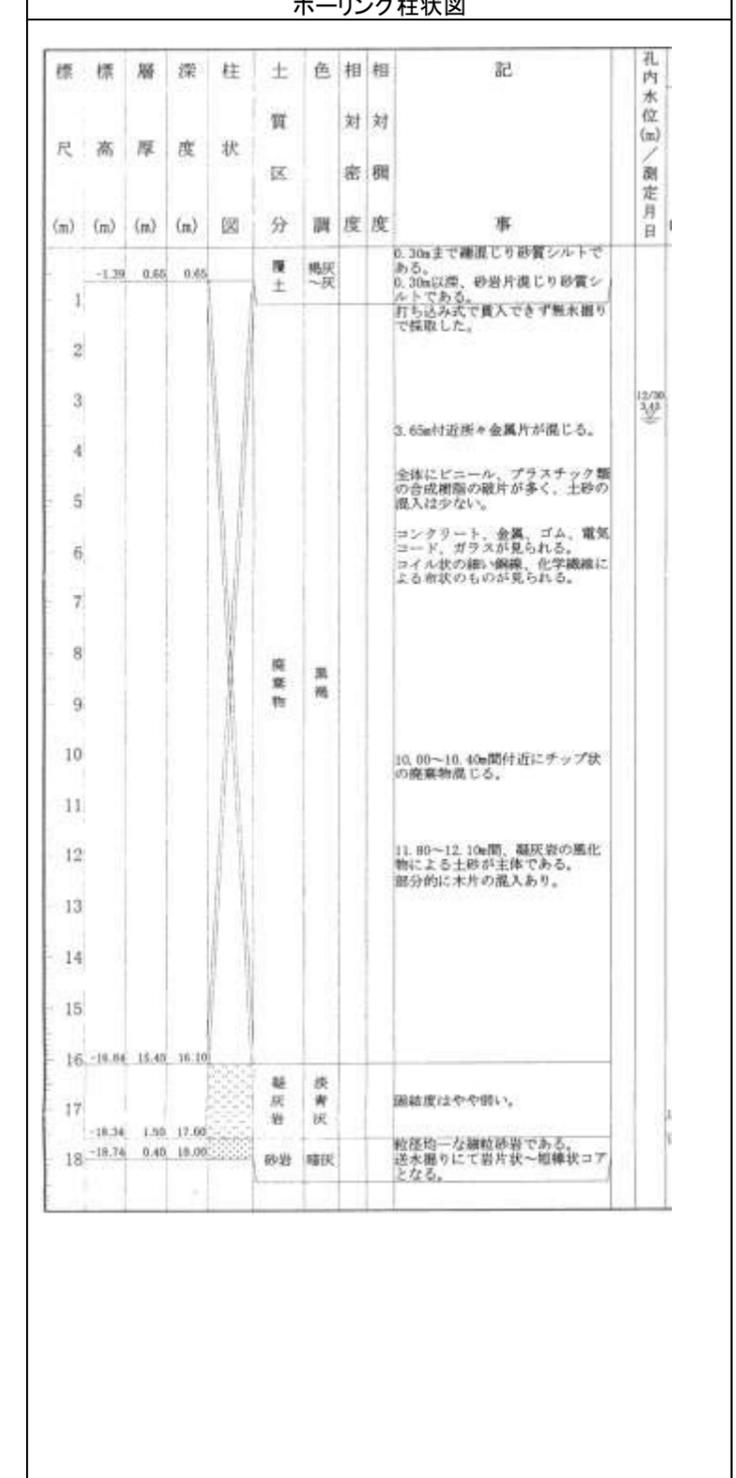
調査地点 No.5	
調査期間	平成15年12月19日~平成15年12月22日
孔口標高	20.83 m
総掘進長	18.00 m
覆土層(盛土層)	H=0.65m
廃棄物層	GL-0.65~-16.10m
岩着深度	GL-16.10m

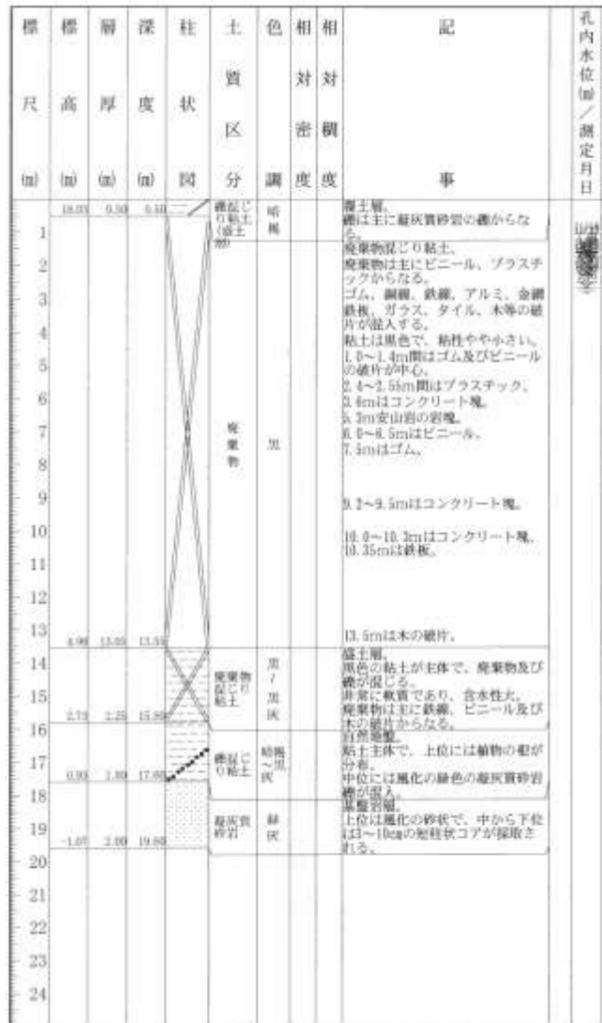
調査地点	H16-5		
調査期間	平成16年11月17日～平成16年11月25日		
孔口標高	18.53 m	総掘進長	19.60 m
覆土層(盛土層)	H=0.50m		
廃棄物層	GL.-0.50～-13.55m		
岩着深度	GL.-17.60m

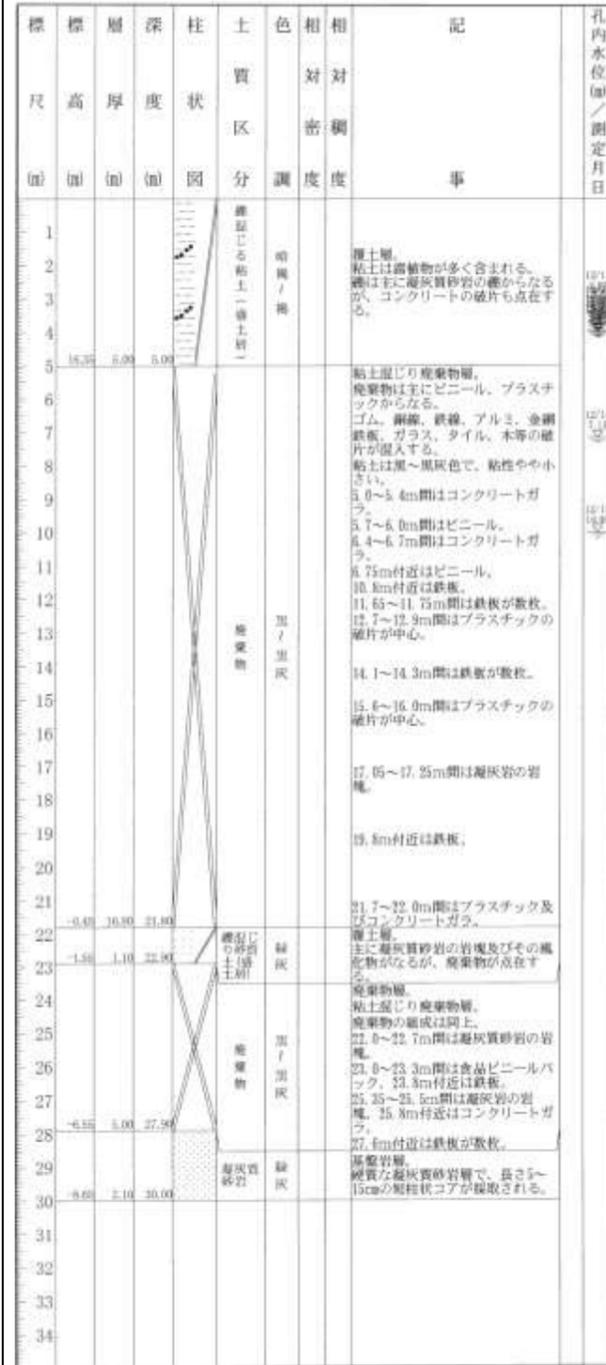
調査地点	H16-10		
調査期間	平成16年12月11日～平成16年12月24日		
孔口標高	21.35 m	総掘進長	30.00 m
覆土層(盛土層)	H=22.90m		
廃棄物層	GL.-5.00～-27.90m		
岩着深度	GL.-27.90m

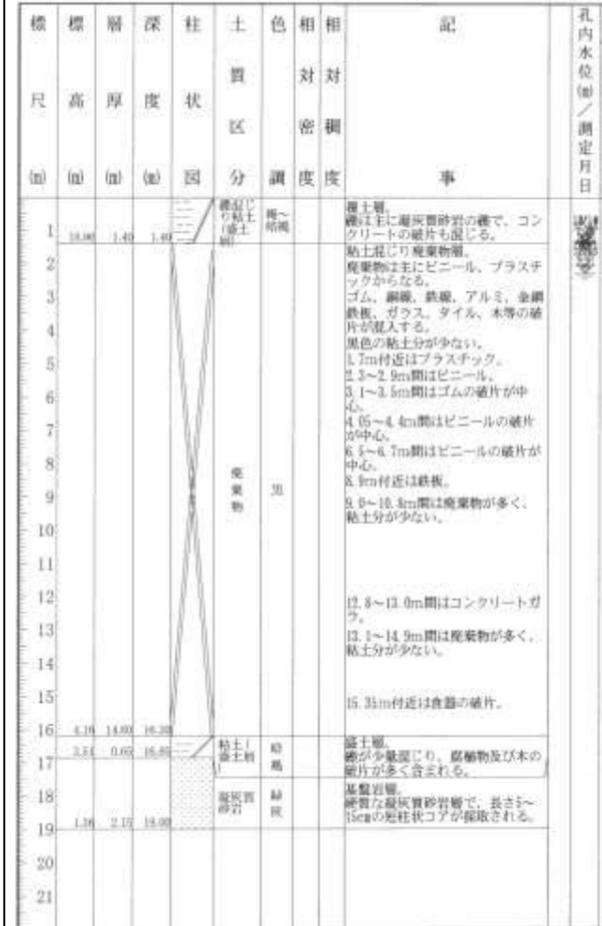
調査地点	H16-11		
調査期間	平成16年12月10日～平成16年12月15日		
孔口標高	20.36 m	総掘進長	19.00 m
覆土層(盛土層)	H=16.85m		
廃棄物層	GL.-1.40～-16.20m		
岩着深度	GL.-16.85m

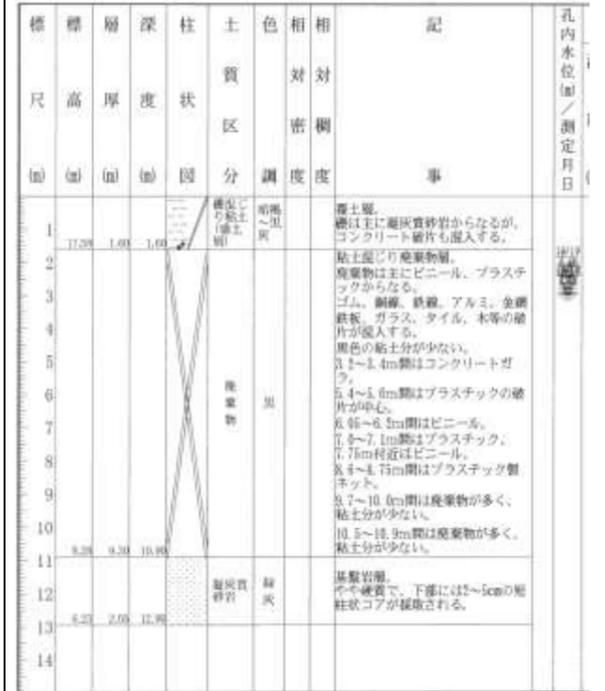
調査地点	H16-13		
調査期間	平成16年12月11日～平成16年12月16日		
孔口標高	19.18 m	総掘進長	12.95 m
覆土層(盛土層)	H=1.60m		
廃棄物層	GL.-1.60～-10.90m		
岩着深度	GL.-10.90m
