第 22 回評価委員会
村田町竹の内地区産業廃棄物最終処分場
生活環境影響調査報告書
概 要 版

1. 生活環境影響調査の概要

本報告では、平成27年10月から平成28年3月まで実施した環境モニタリングの結果を示す。

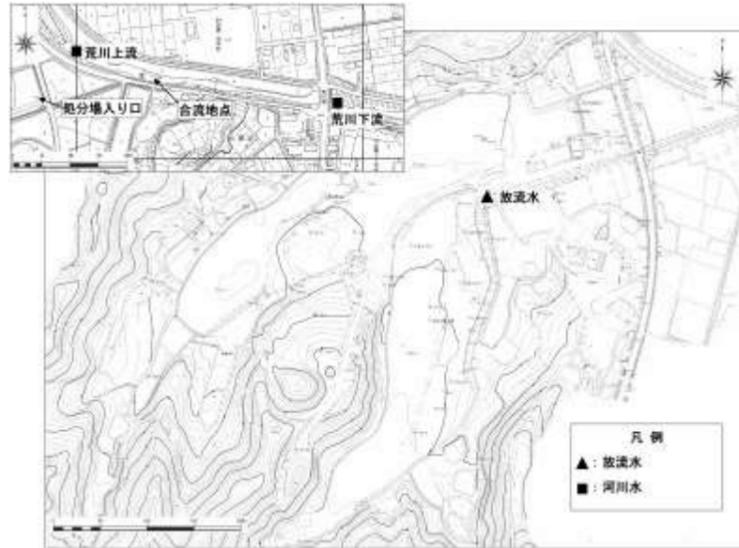
図 2-19 放流水及び河川水の水質調査地点図

処分場からの放流水による生活環境保全上の支障の有無を把握するため、放流水1地点と河川水2地点（放流水と河川水が合流する地点よりも上流側の地点と下流側の地点）で11月、2月に水質調査を実施した。その結果は以下のとおりであった。
