## 5. モニタリング結果

### 5.1 ガスの発生状況

### 5.3 処分場内廃棄物により汚染された浸透水の地下水への拡散又はそのおそれの把握に関する環境モニタリング

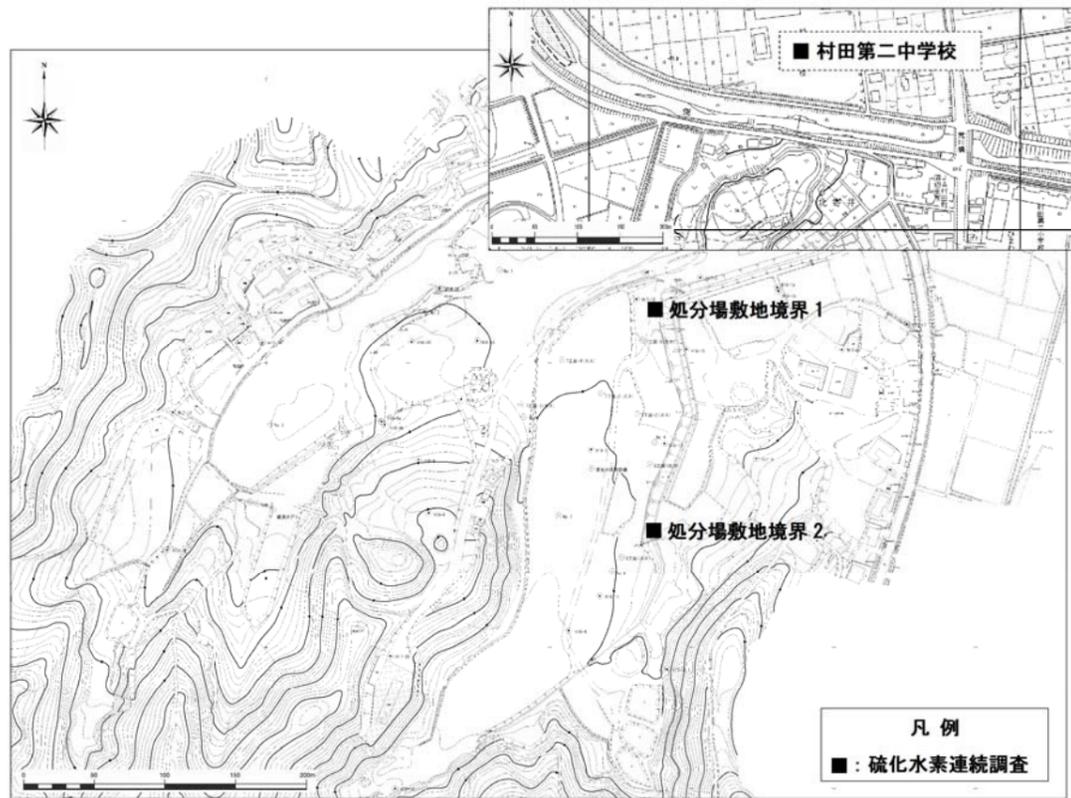
図 5.15 硫化水素連続調査地点図

硫化水素による生活環境保全場の支障の有無を把握するため、平成14年度から処分場敷地境界2地点及び村田第二中学校敷地内1地点の計3地点で連続測定を行ってきた。平成26年度からは、調査地点の見直しにより、処分場敷地境界1地点及び村田第二中学校敷地内1地点の計2地点に変更し継続調査している。

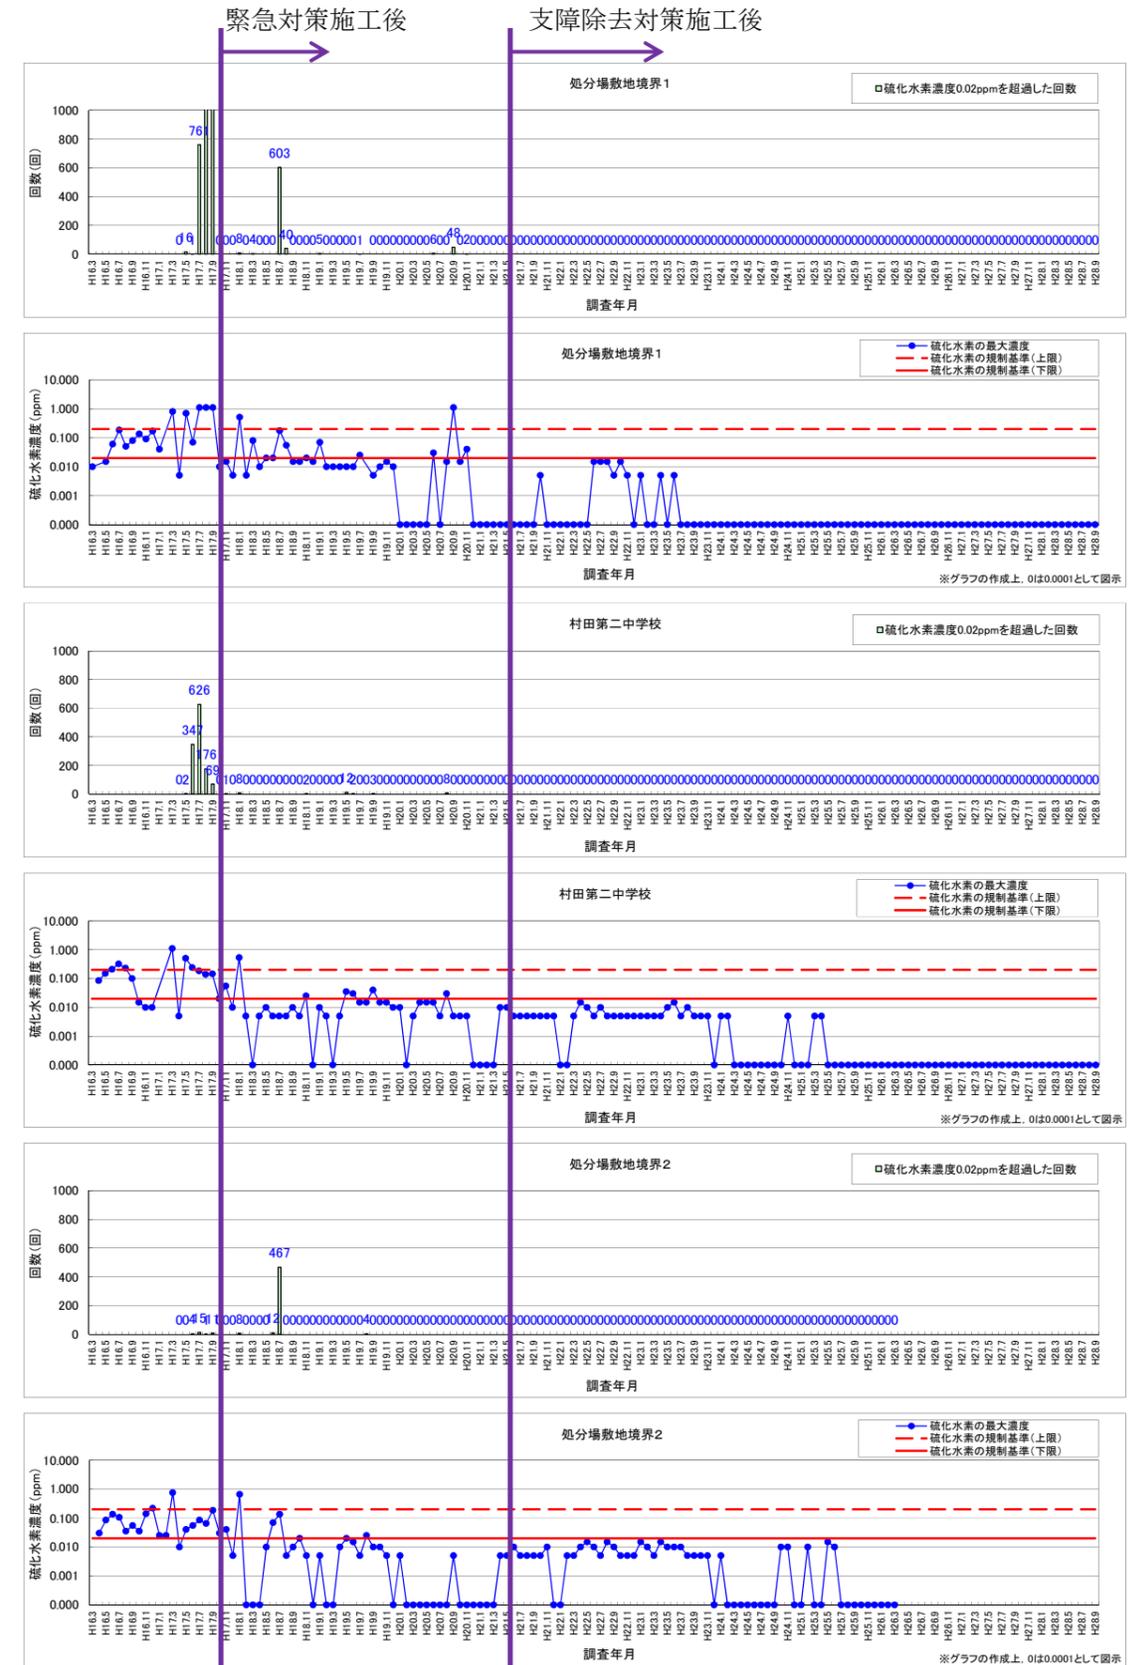
図 5.16 硫化水素連続調査結果図

- 平成17年9月の緊急対策実施前には、0.02ppmを超過する状況が頻繁に確認されていたが、緊急対策の実施により0.02ppmを超過する頻度は低下した。
- 支障除去対策が完了した平成21年度以降は、0.02ppmの超過は確認されておらず、目標値(0.02ppm)を満足する状況が継続して推移している。

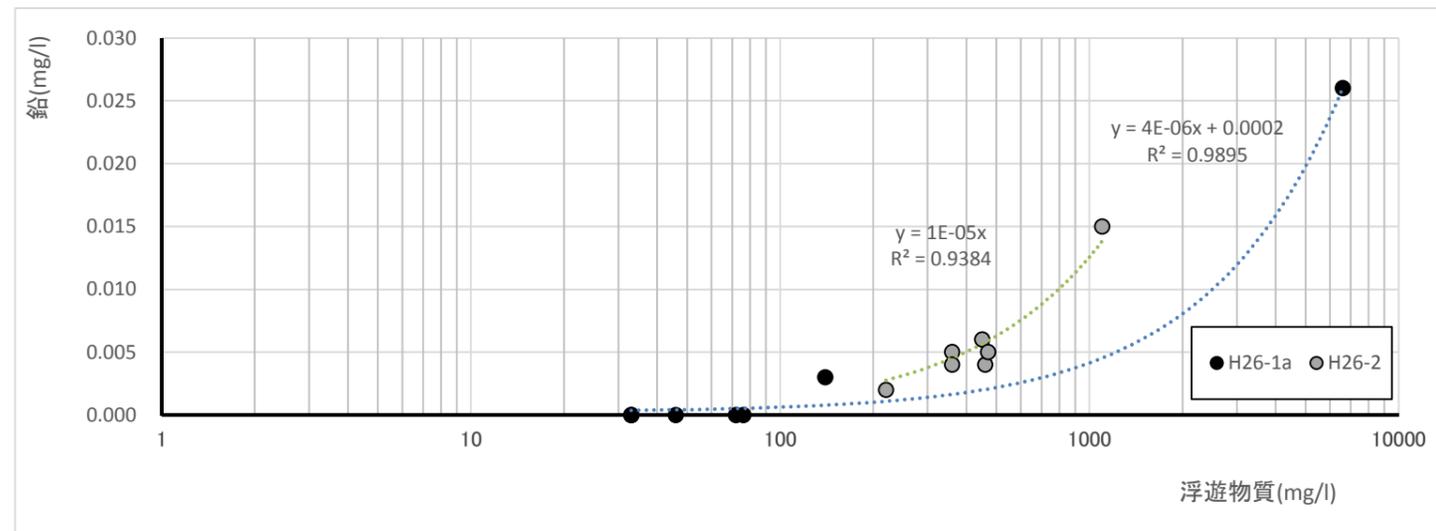
図 5.29 地下水環境基準超過地点における懸濁物質（SS）と鉛濃度との関係

浸透水及び地下水に含まれる鉛は大部分が懸濁物質として存在するため地下水と一緒に移動しにくいこと、処分場周辺の土壌から広く鉛が検出されていることから、地下水の鉛が基準を超過した原因は、試料採取時に観測井戸周辺の鉛を含む土粒子がストレーナを通じて地下水に混入したことにありとされる。

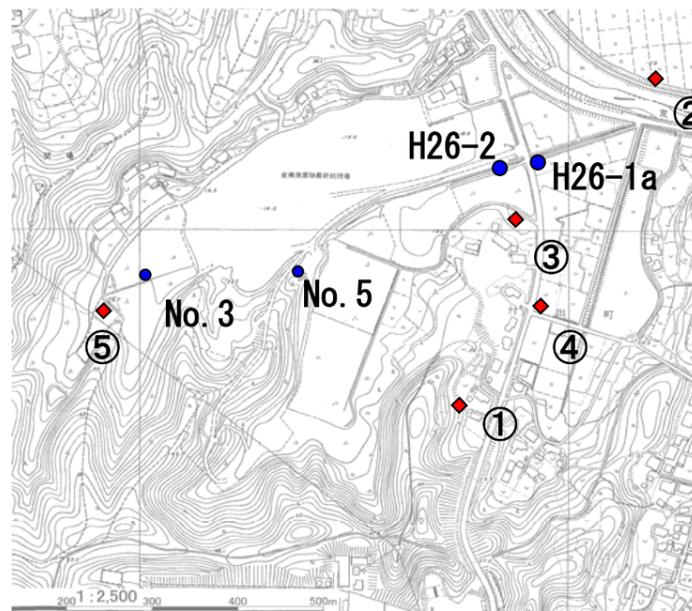
図 5.30 ボーリングコアおよび周辺地盤の鉛含有状況

対象地点	対象層	サンプリング深度	鉛分析結果	
			層厚(m)	(mg/kg)
H26-1a	盛土層(B1)	GL -1~-3m	2.00	5
	ピート(Ap)	GL -6.15~-10.75m	4.60	10
	シルト層(Ac2)	GL -10.75~-18m	7.25	6
	凝灰質砂岩(HSs)	GL -21~-25m	4.00	3
H26-2	盛土層(B1)	GL -2~-3.6m	1.60	10
	ピート(Ap)	GL -3.6~-11m	7.40	12
	シルト層(Ac2)	GL -11~-12m	1.00	11
	凝灰質砂岩(HSs)	GL -12~-14m	2.00	8

地点	土質	全含有量試験	
		鉛含有量(mg/kg)	
①	凝灰質砂岩 Hss	2.7	
②	盛土(農地) B1	7.4	
③	盛土(農地) B1	8.7	
④	盛土(農地) B1	5.0	
⑤	盛土(農地) B1	7.4	
No. 3	廃棄物層 Wa2	880	
No. 5	廃棄物層 Wa2	850

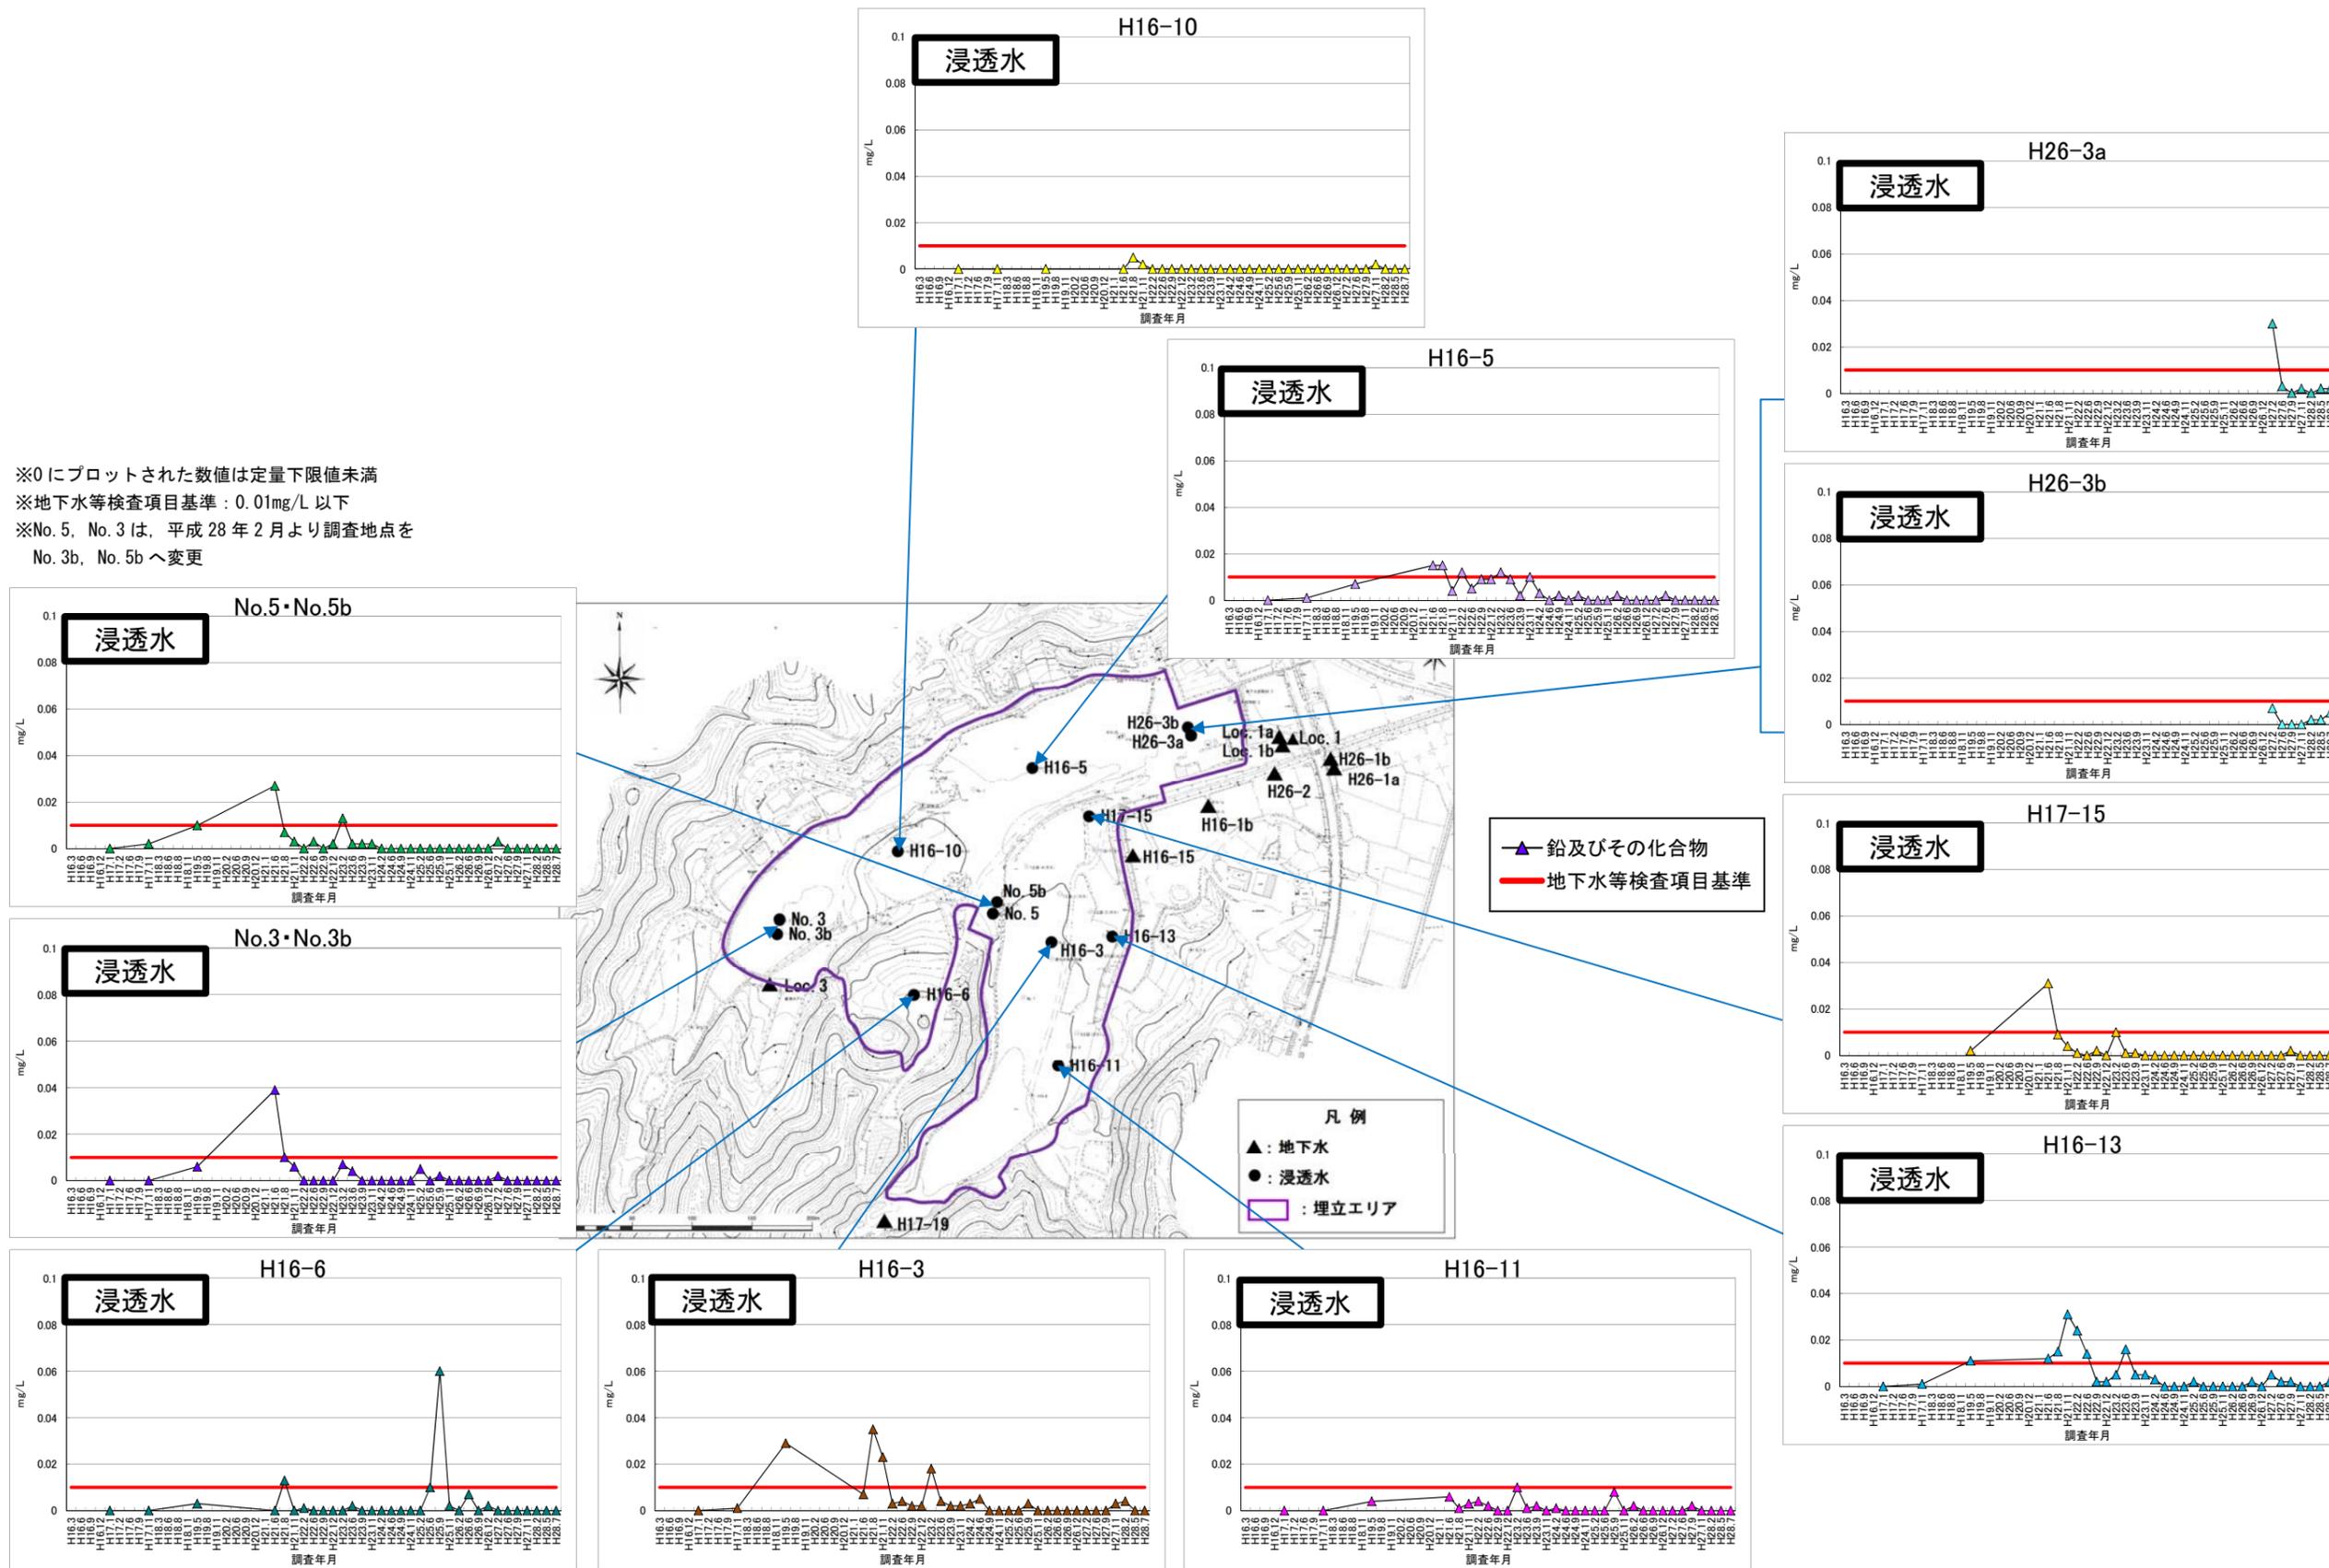
図 5.31 浸透水及び地下水水質調査結果（鉛 浸透水）

浸透水は、基準を超過したことがある地点は7地点（No.3, No.5, H16-3, H16-5, H16-6, H16-13, H26-3a）で、他の地点は基準を満足している。No.3, No.5, H16-3, H16-5, H16-13は、平成19～22年頃を境に減少傾向にあり、平成24年度以降は基準値を超過していない。H16-6では、平成21年8月と平成25年9月の2回で基準超過が見られたが、それ以外は全体として基準を満たしている。

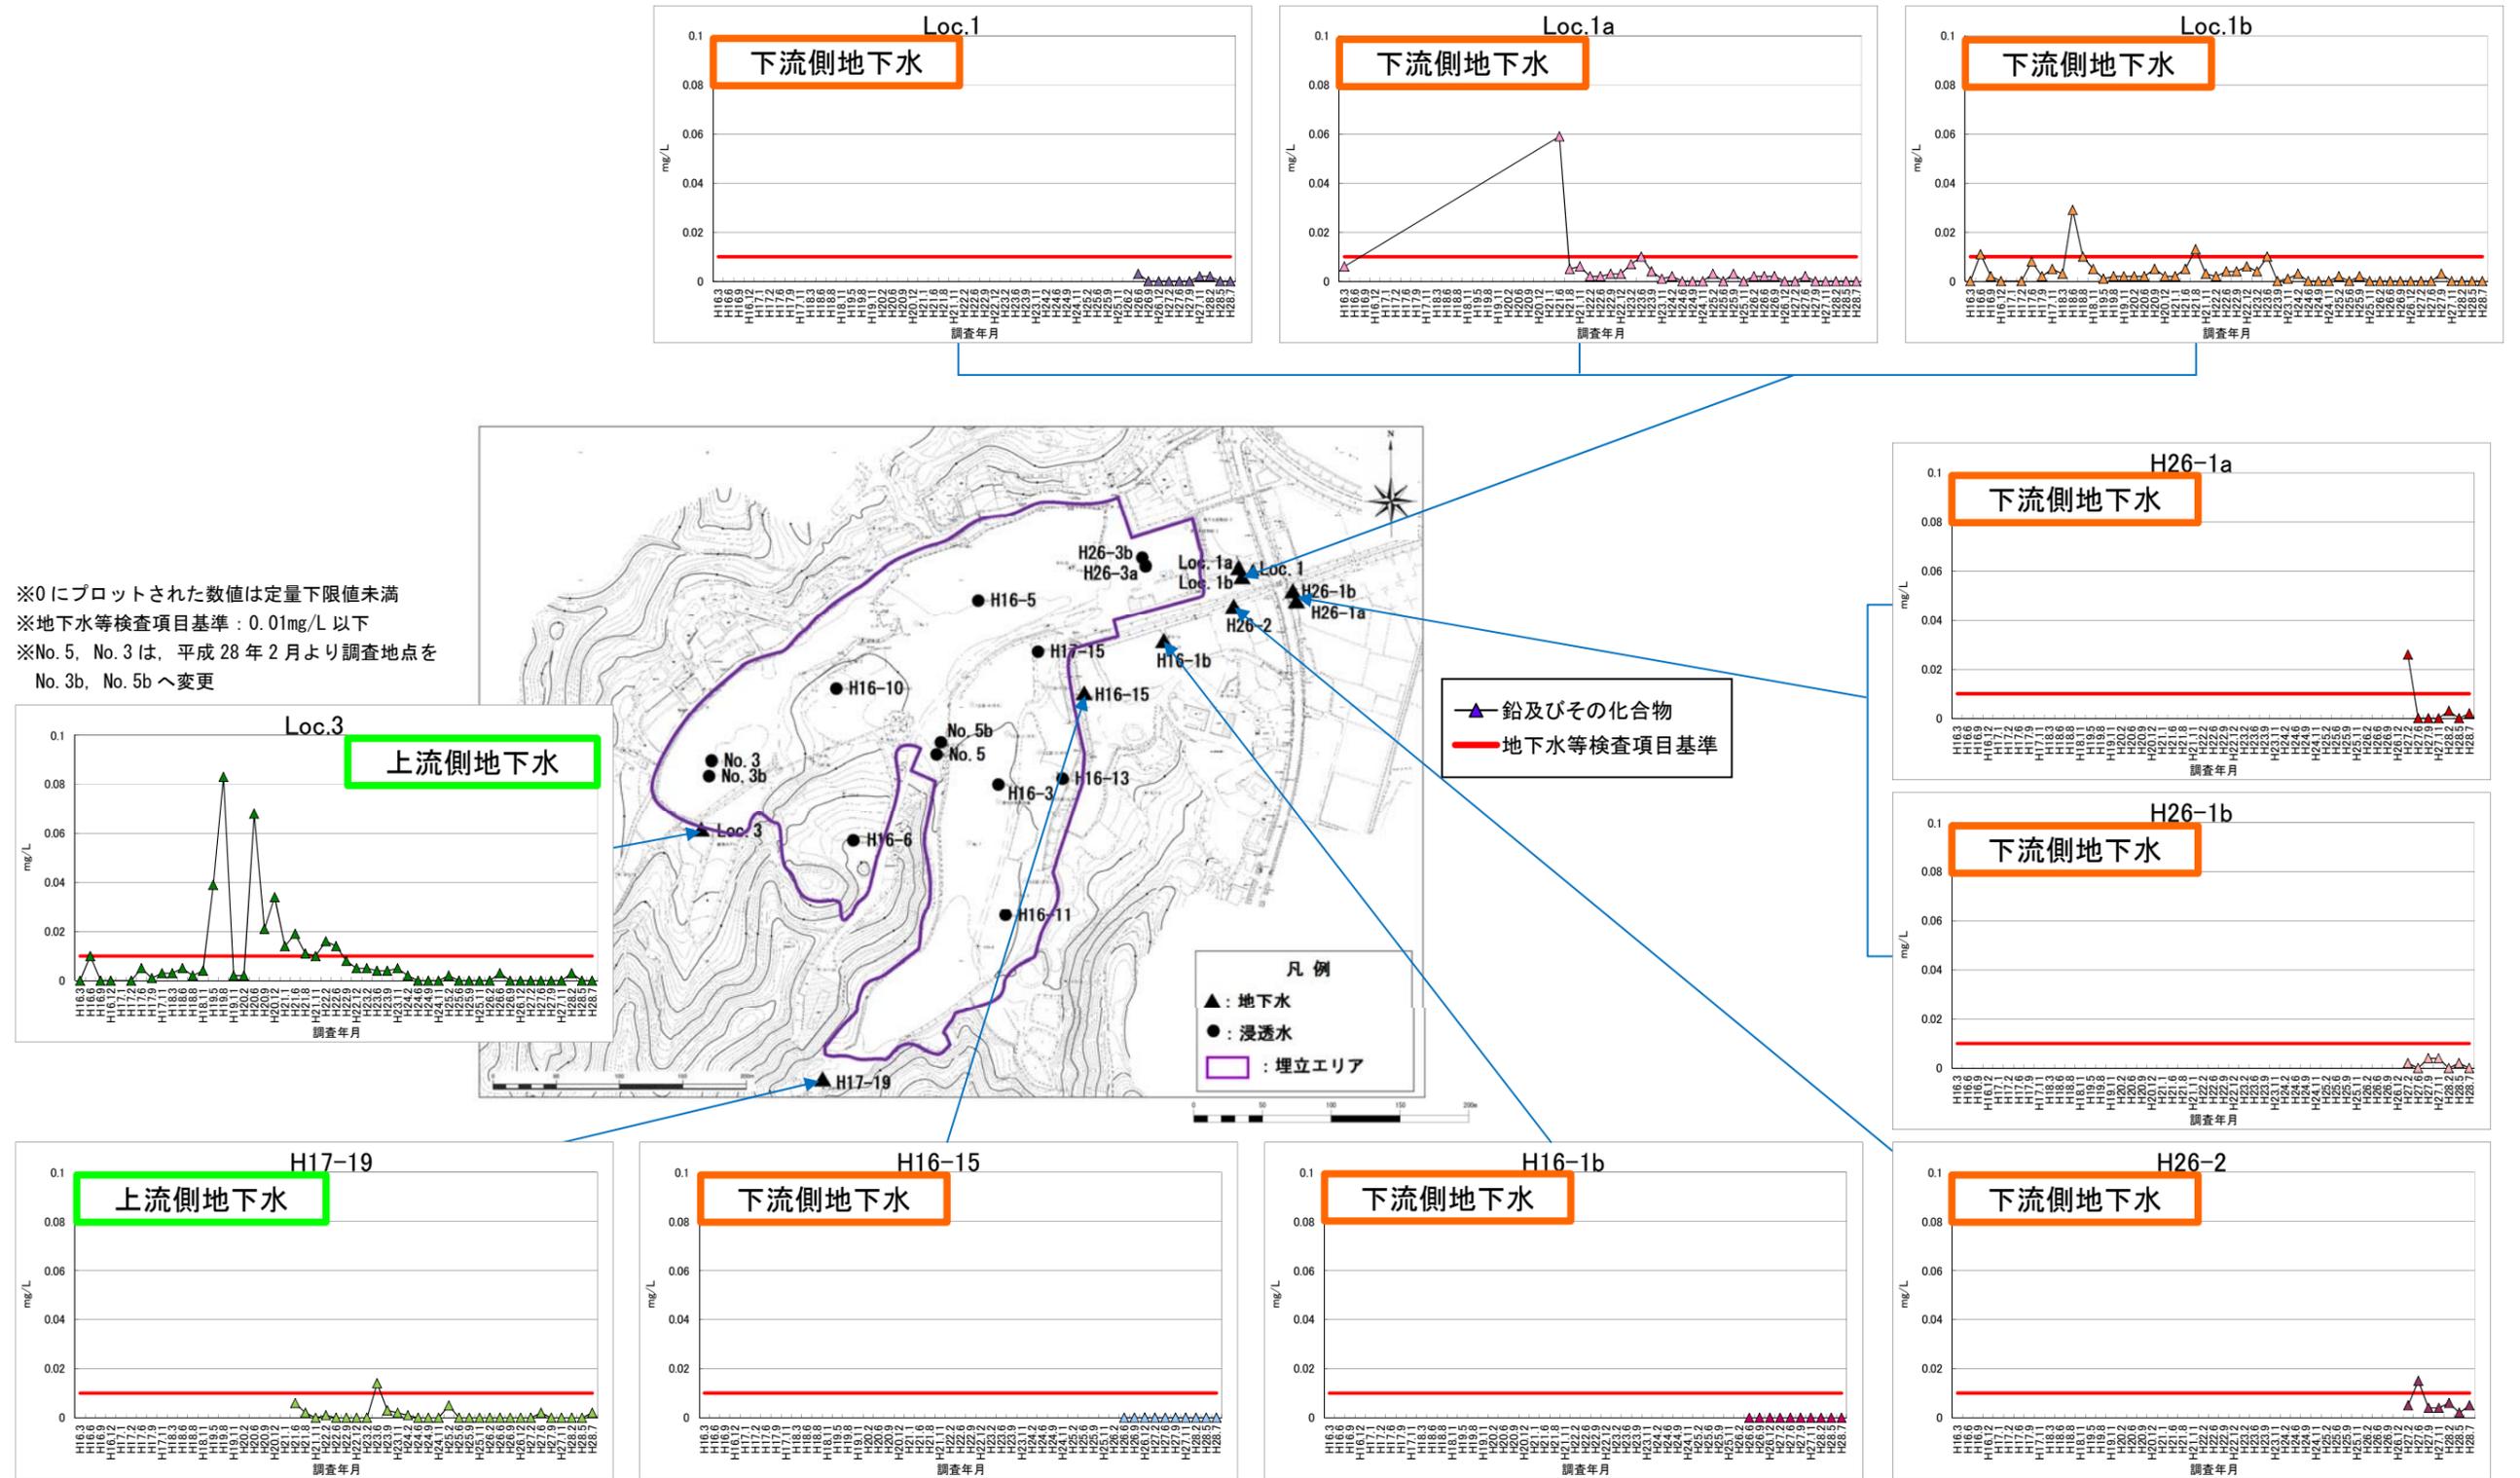
図 5.32 浸透水及び地下水水質調査結果（鉛 地下水）

地下水は、基準を超過したことがある地点は6地点（H17-19, Loc.1a, Loc.1b, Loc.3, H26-1a, H26-2）で、他の地点は基準を満足している。

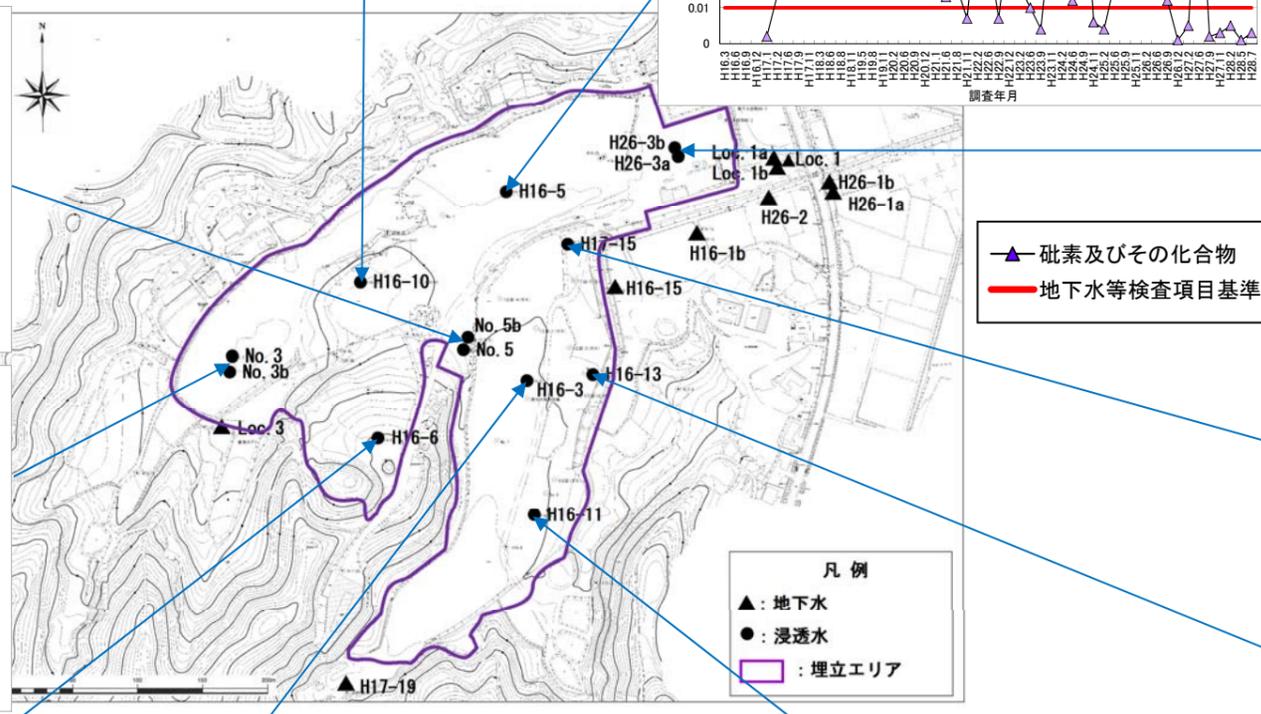
図 5.33 浸透水及び地下水水質調査結果 (砒素 浸透水)

浸透水は、基準を超過したことがある地点は 2 地点 (H16-5, H16-13) で、他の地点は基準を満足している。H16-5 は、検出される濃度が 0.001~0.069mg/l と変動幅が大きいですが、経年的にはほぼ横ばい傾向にある。H16-13 については、観測開始から平成 21~平成 22 年に 0.027~0.033mg/l まで上昇したが、その後は低下し、横ばい傾向にある。

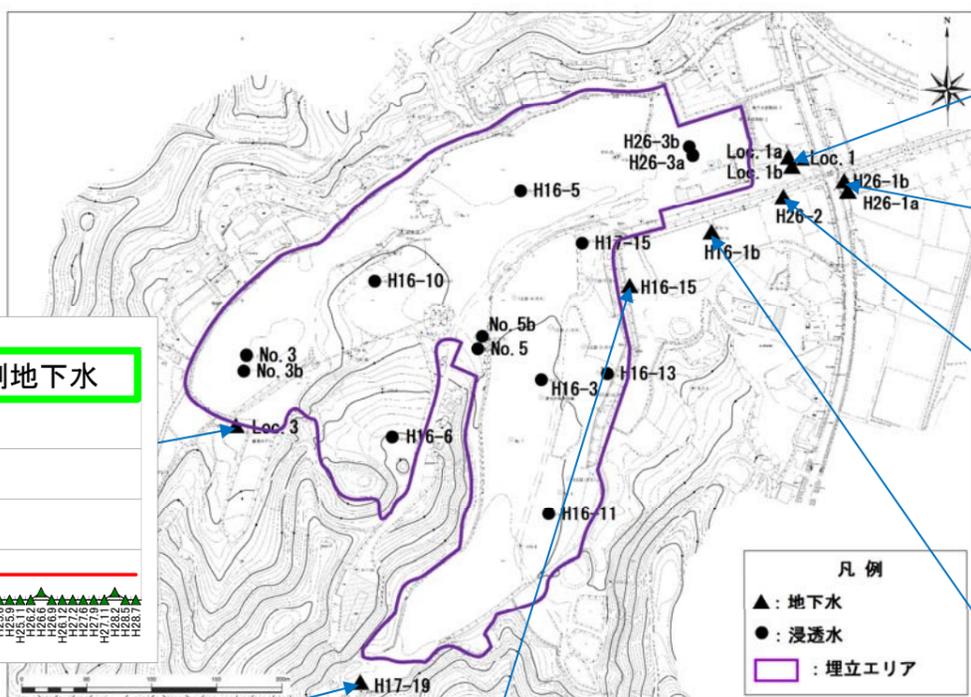
図 5.35 浸透水及び地下水水質調査結果 (砒素 地下水)

地下水は、H17-19 で地下水検査等項目基準 (0.01mg/l) を超過している事例がみられるが、処分場よりも上流側の地点であるため処分場の影響によるものではないと考えられる。また、砒素濃度は、懸濁物質 (SS) が高くなると濃度も高くなる傾向にあり、土粒子の地下水への懸濁によって超過したものである (図 5.34)。下流側地下水では、いずれの地点においても、基準値を満たしている。

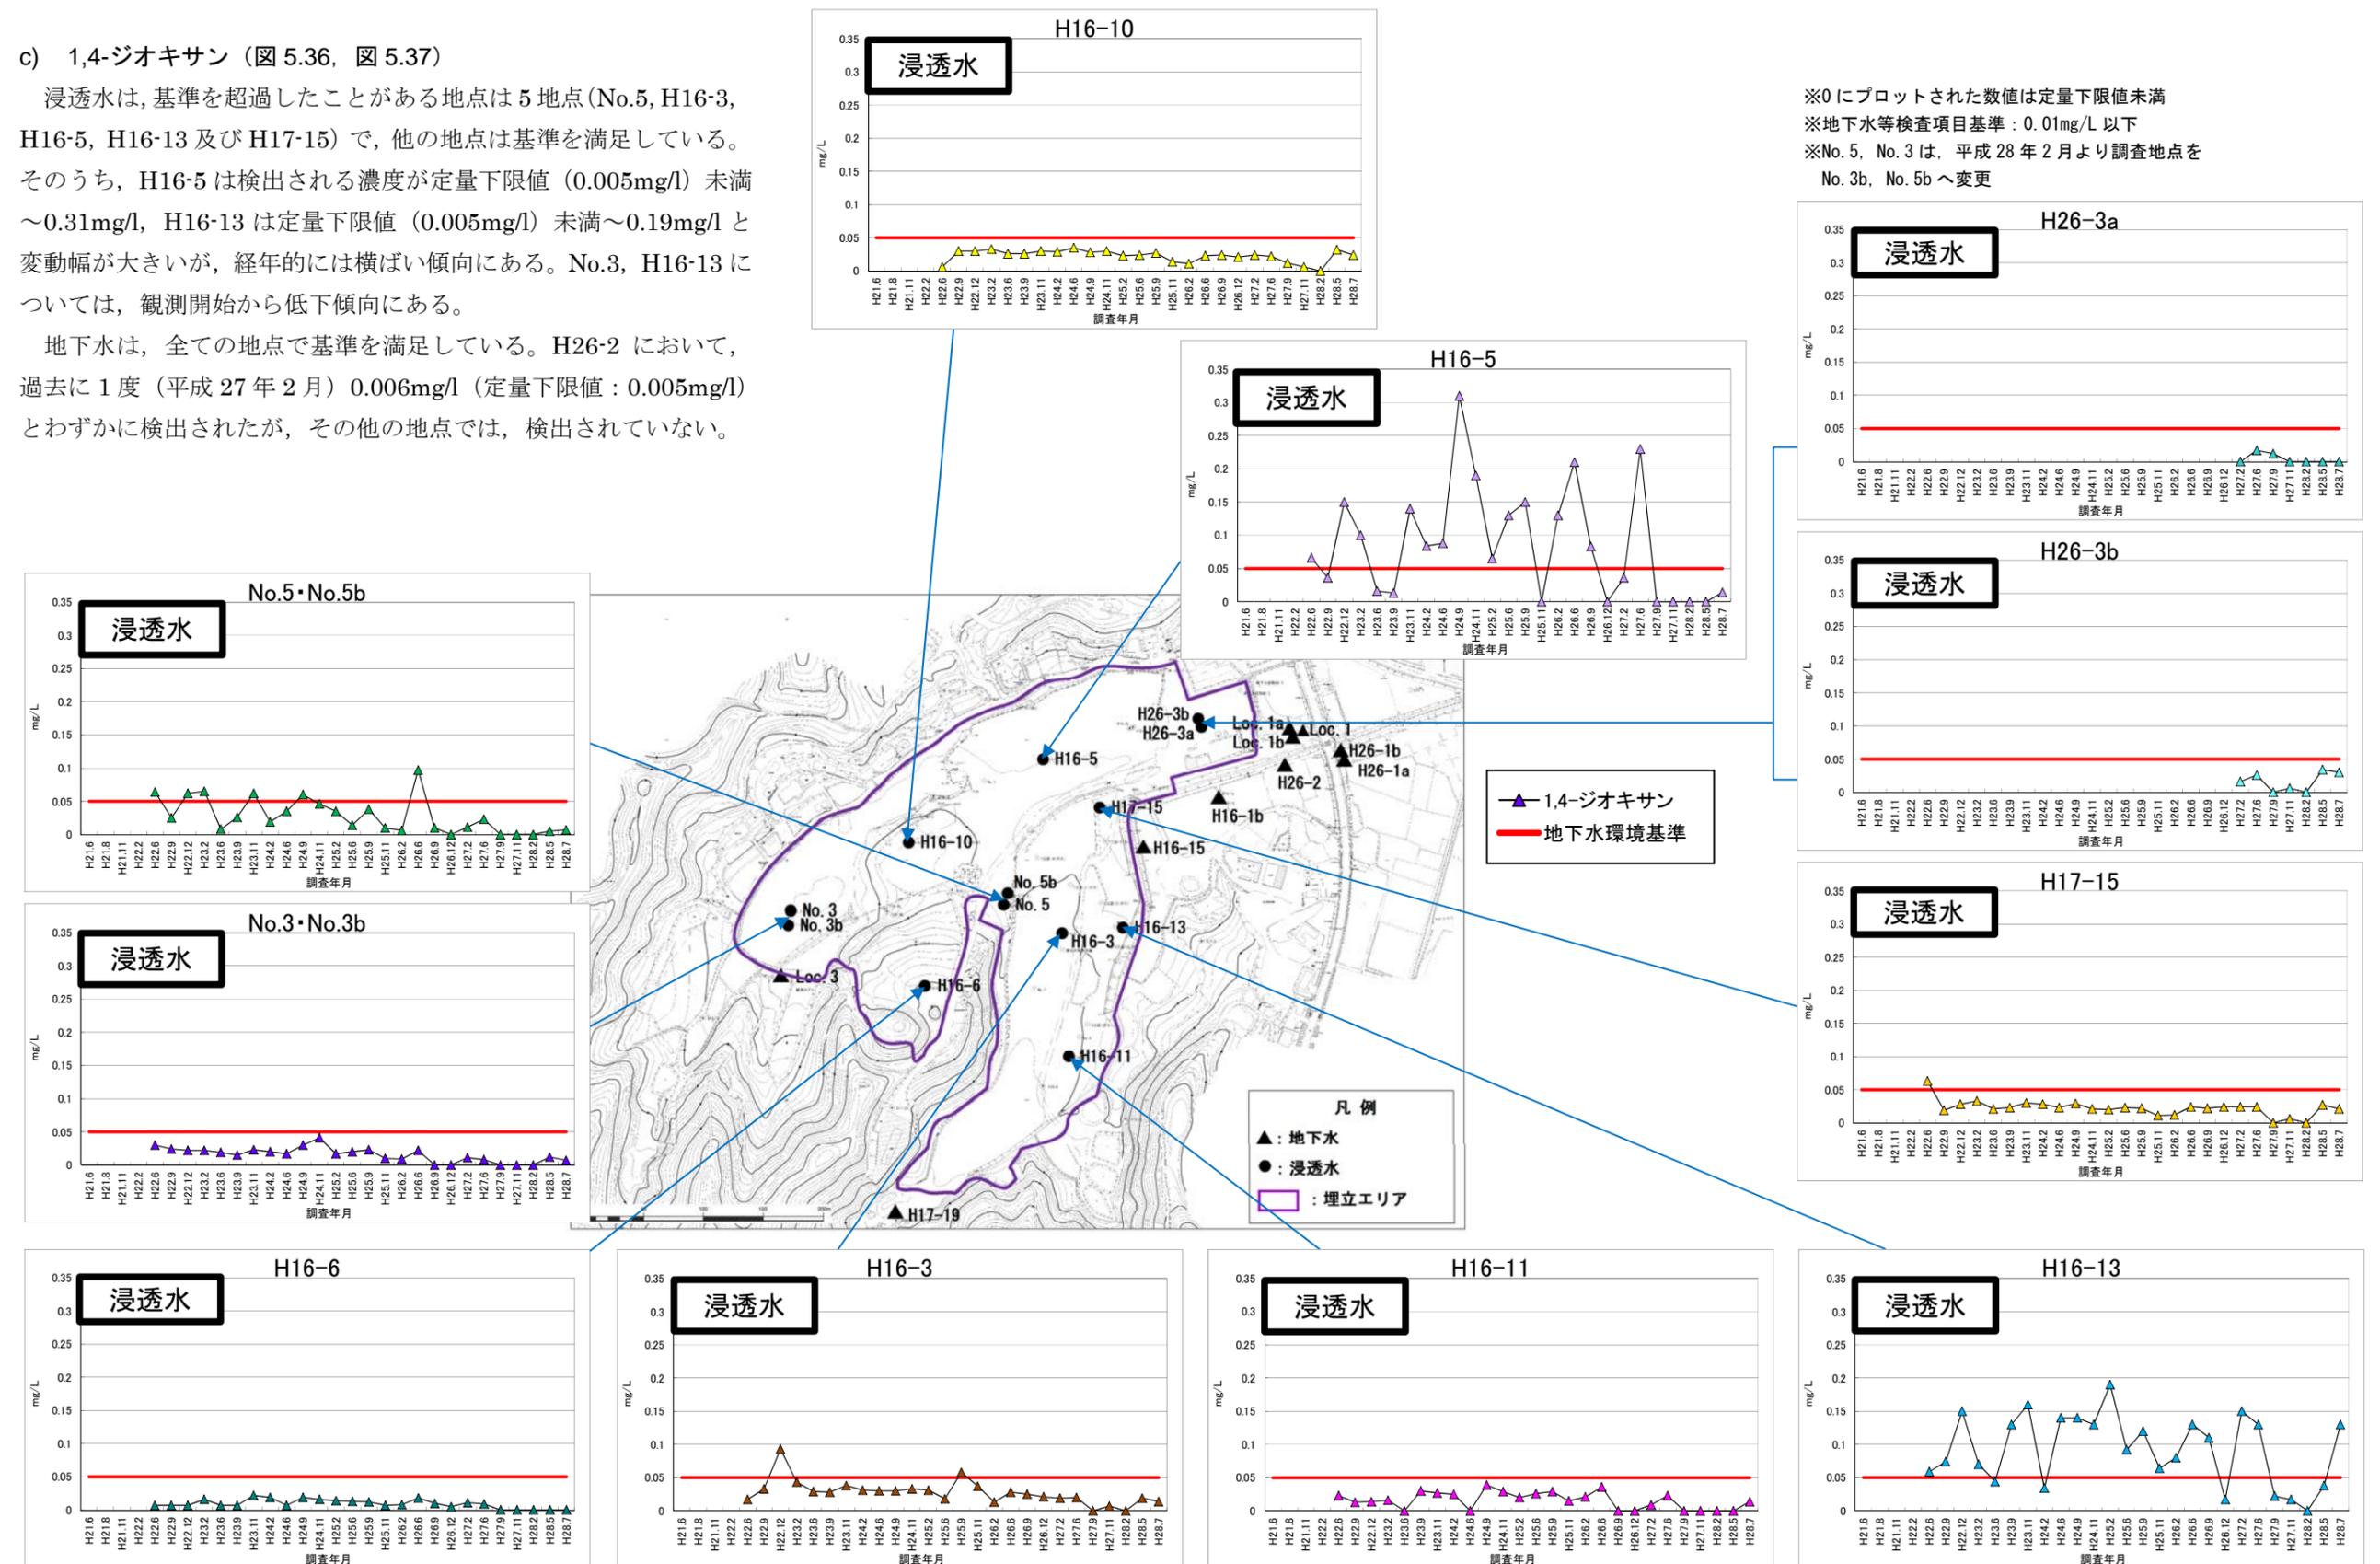
図 5.36 浸透水及び地下水水質調査結果 (1,4-ジオキサン 浸透水)

浸透水は、基準を超過したことがある地点は5地点(No.5, H16-3, H16-5, H16-13及びH17-15)で、他の地点は基準を満足している。そのうち、H16-5は検出される濃度が定量下限値(0.005mg/l)未満~0.31mg/l, H16-13は定量下限値(0.005mg/l)未満~0.19mg/lと変動幅が大きい、経年的には横ばい傾向にある。No.3, H16-13については、観測開始から低下傾向にある。

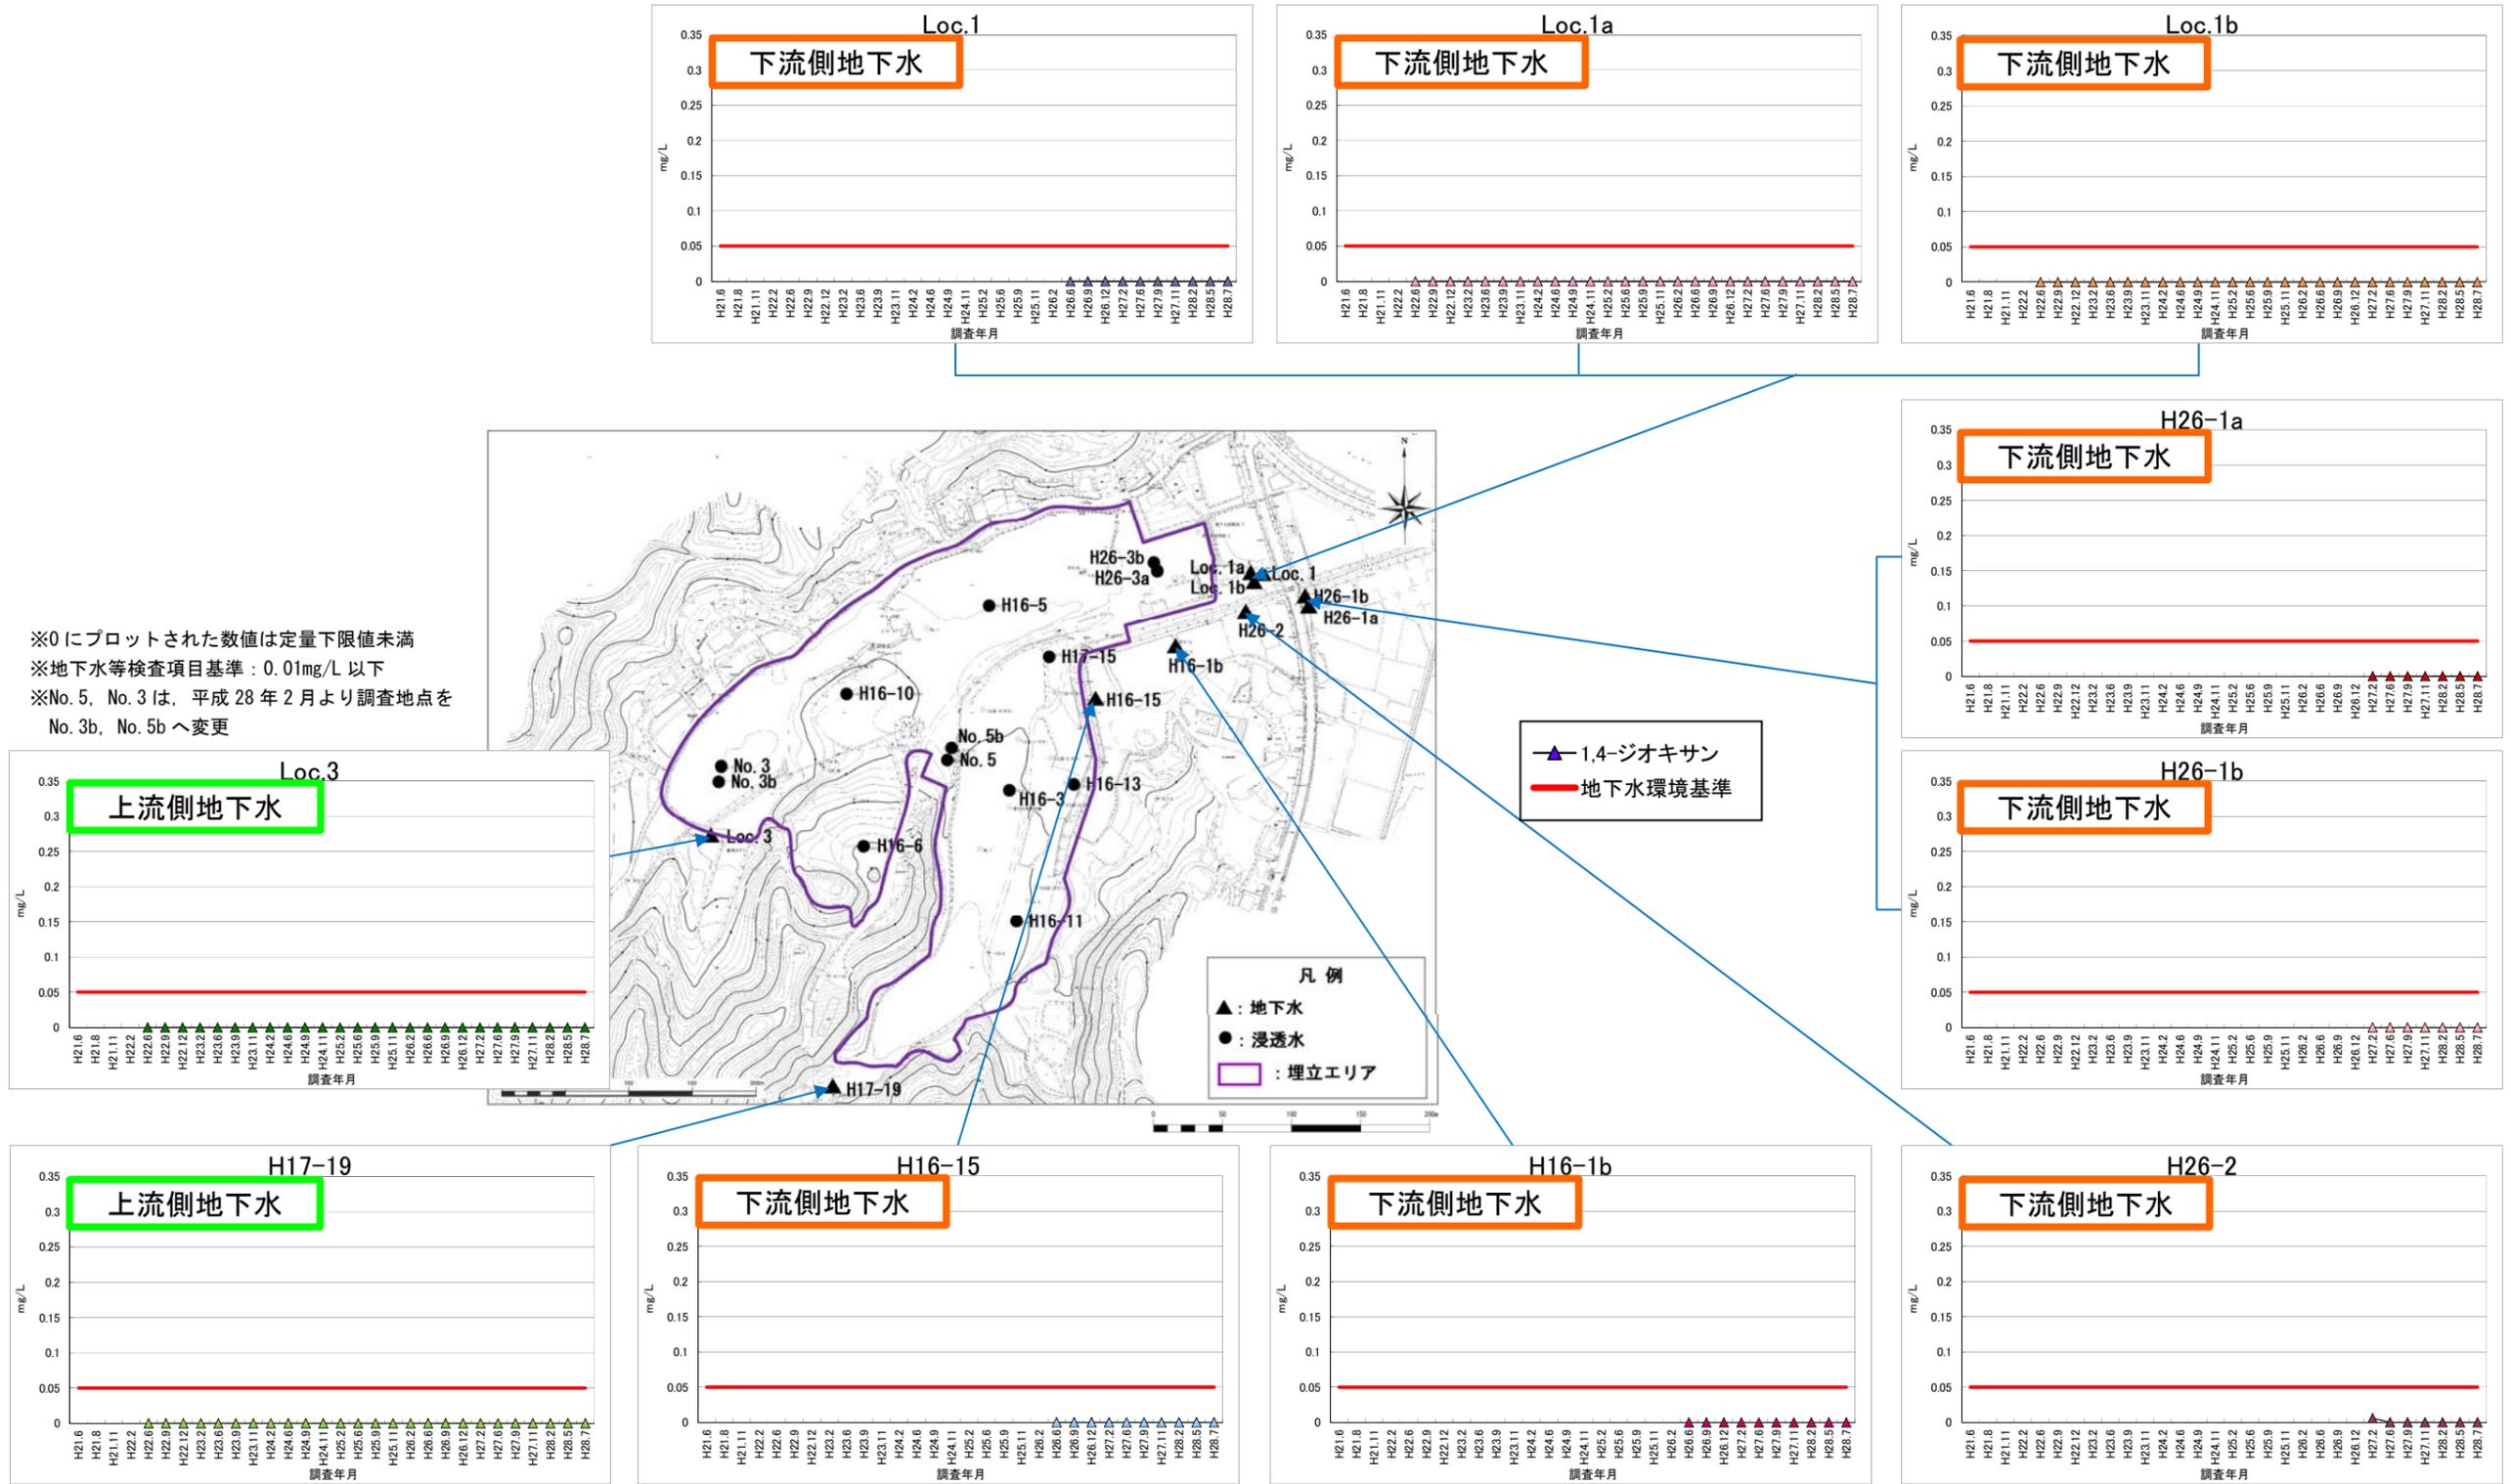
図 5.37 浸透水及び地下水水質調査結果 (1,4-ジオキサン 地下水)

地下水は、全ての地点で基準を満足している。H26-2において、過去に1度(平成27年2月)0.006mg/l(定量下限値:0.005mg/l)とわずかに検出されたが、その他の地点では、検出されていない。
