## 5. モニタリング結果

### 5.1 ガスの発生状況

### 5.3 処分場内廃棄物により汚染された浸透水の地下水への拡散又はそのおそれの把握に関する環境モニタリング

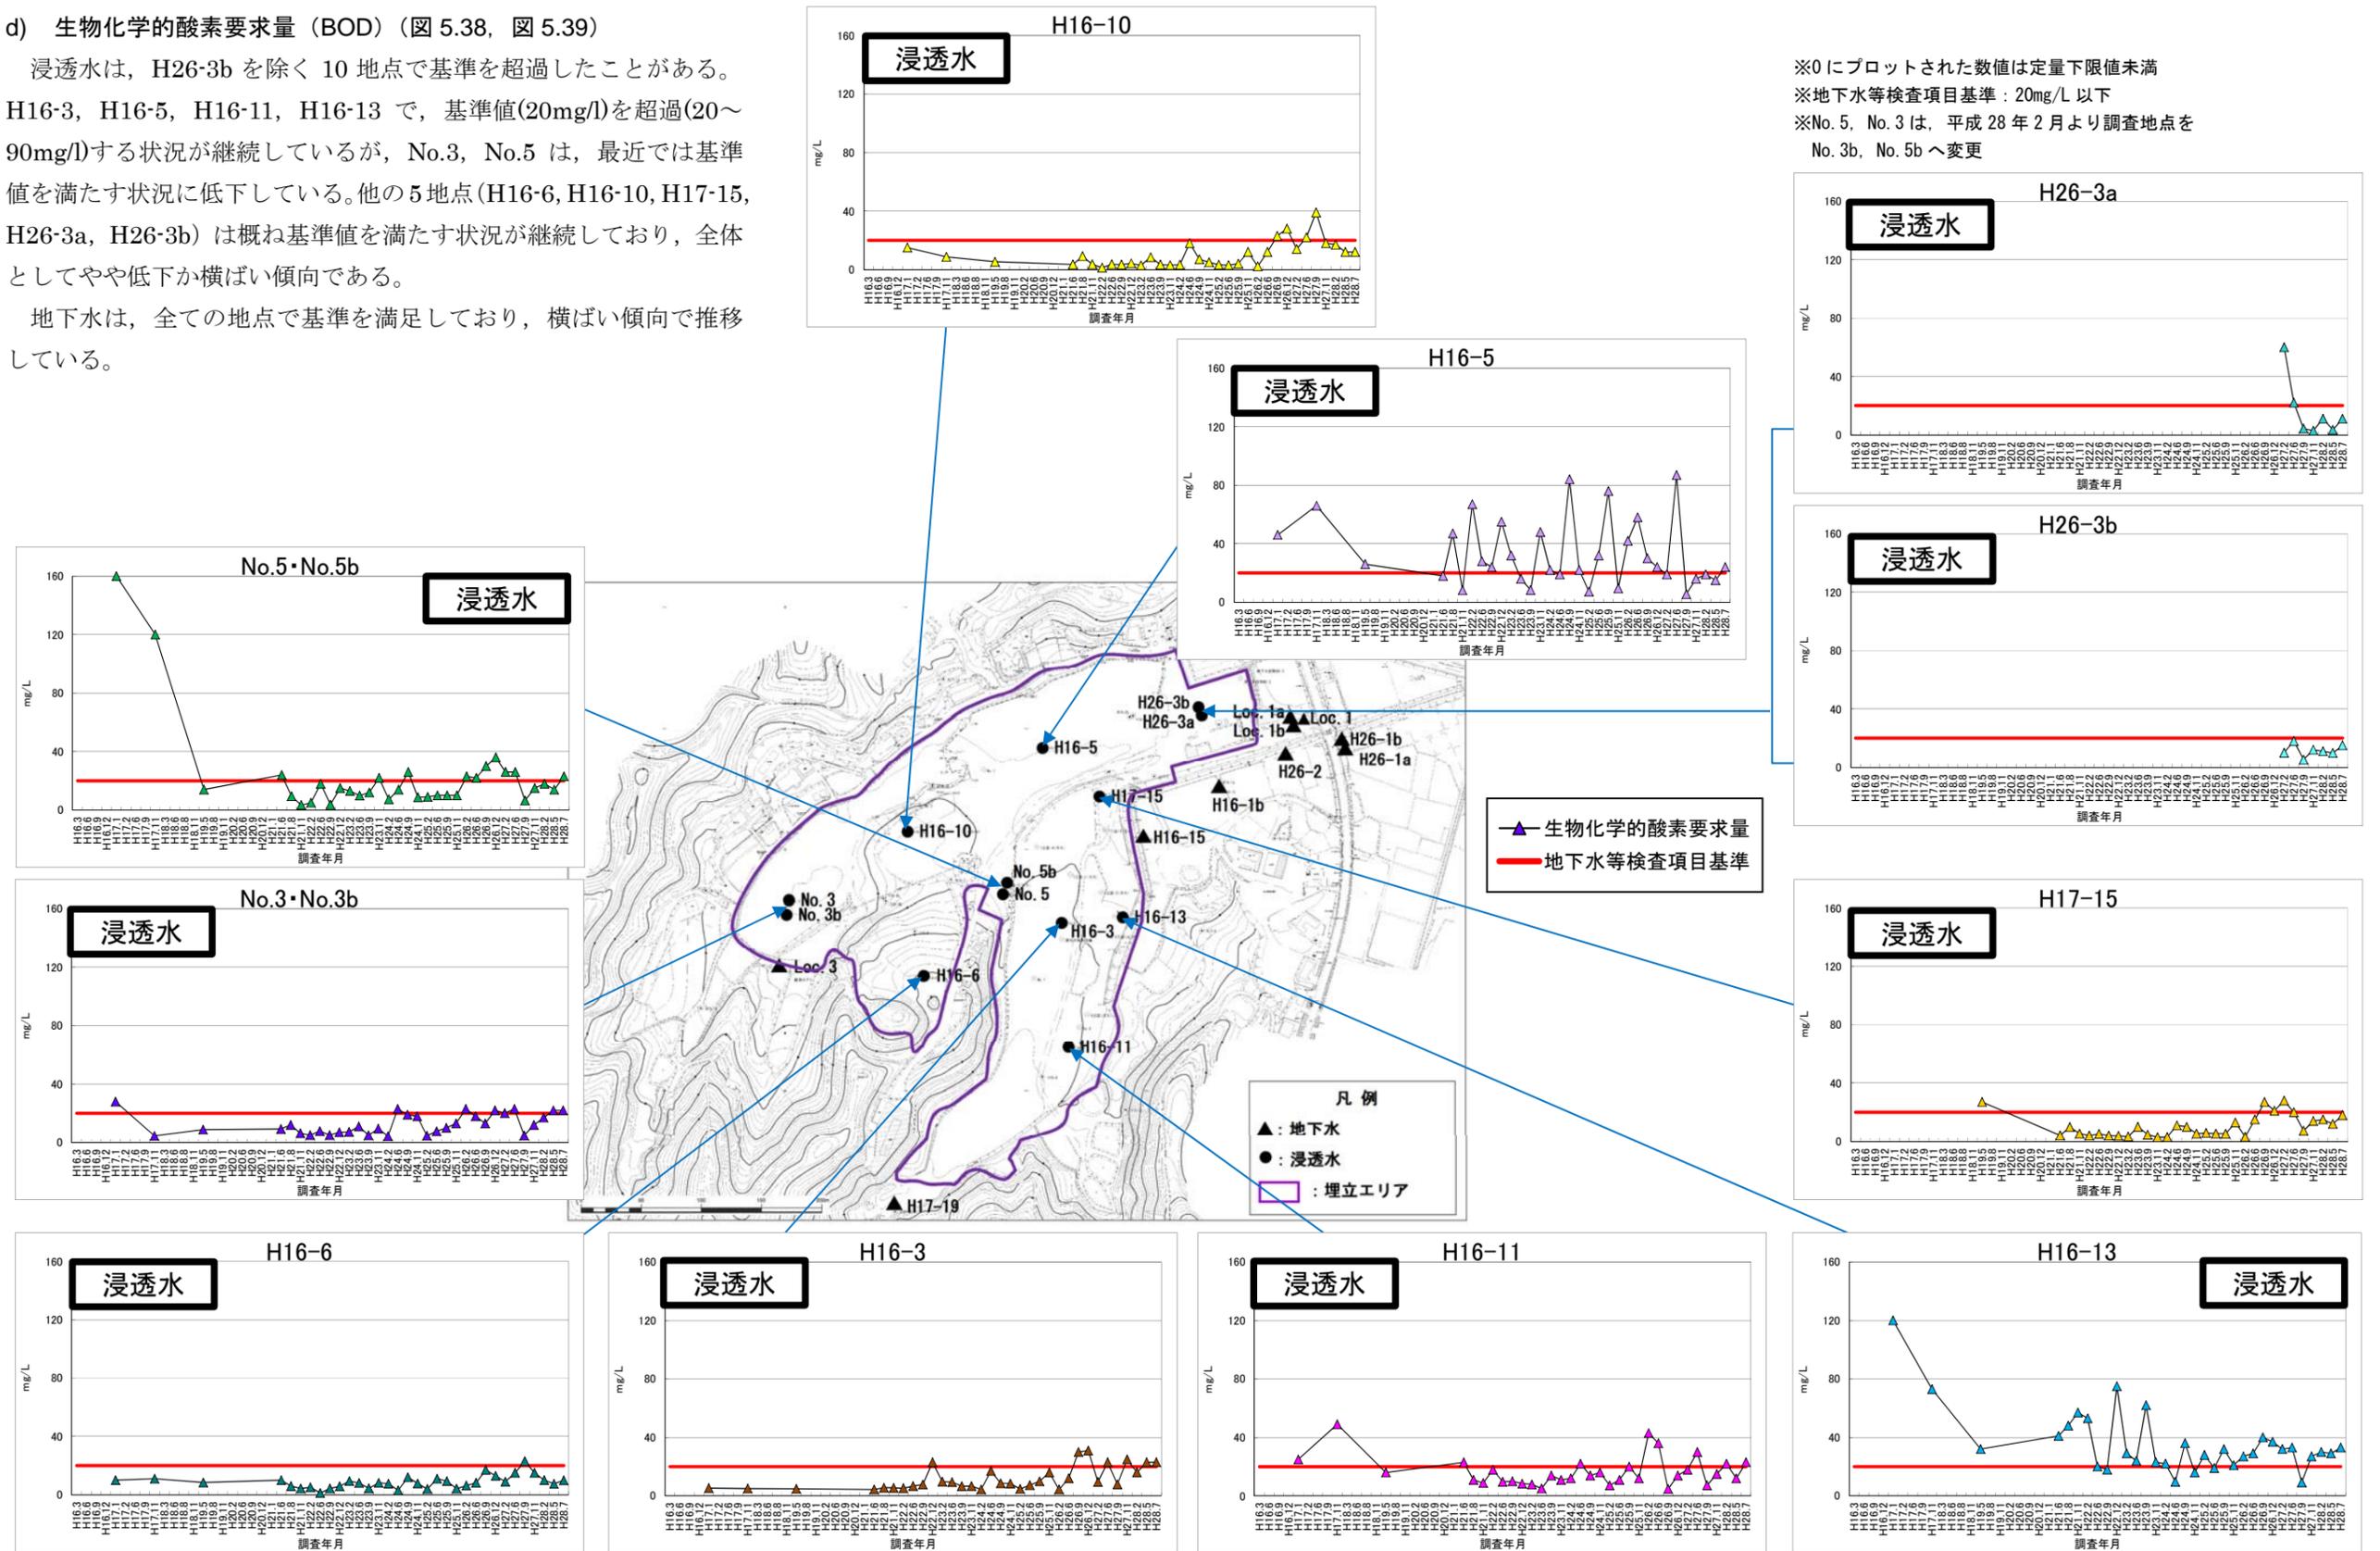
図 5.38 浸透水及び地下水水質調査結果 (BOD 浸透水)

浸透水は、H26-3b を除く 10 地点で基準を超過したことがある。H16-3, H16-5, H16-11, H16-13 で、基準値(20mg/l)を超過(20~90mg/l)する状況が継続しているが、No.3, No.5 は、最近では基準値を満たす状況に低下している。他の5地点(H16-6, H16-10, H17-15, H26-3a, H26-3b) は概ね基準値を満たす状況が継続しており、全体としてやや低下か横ばい傾向である。

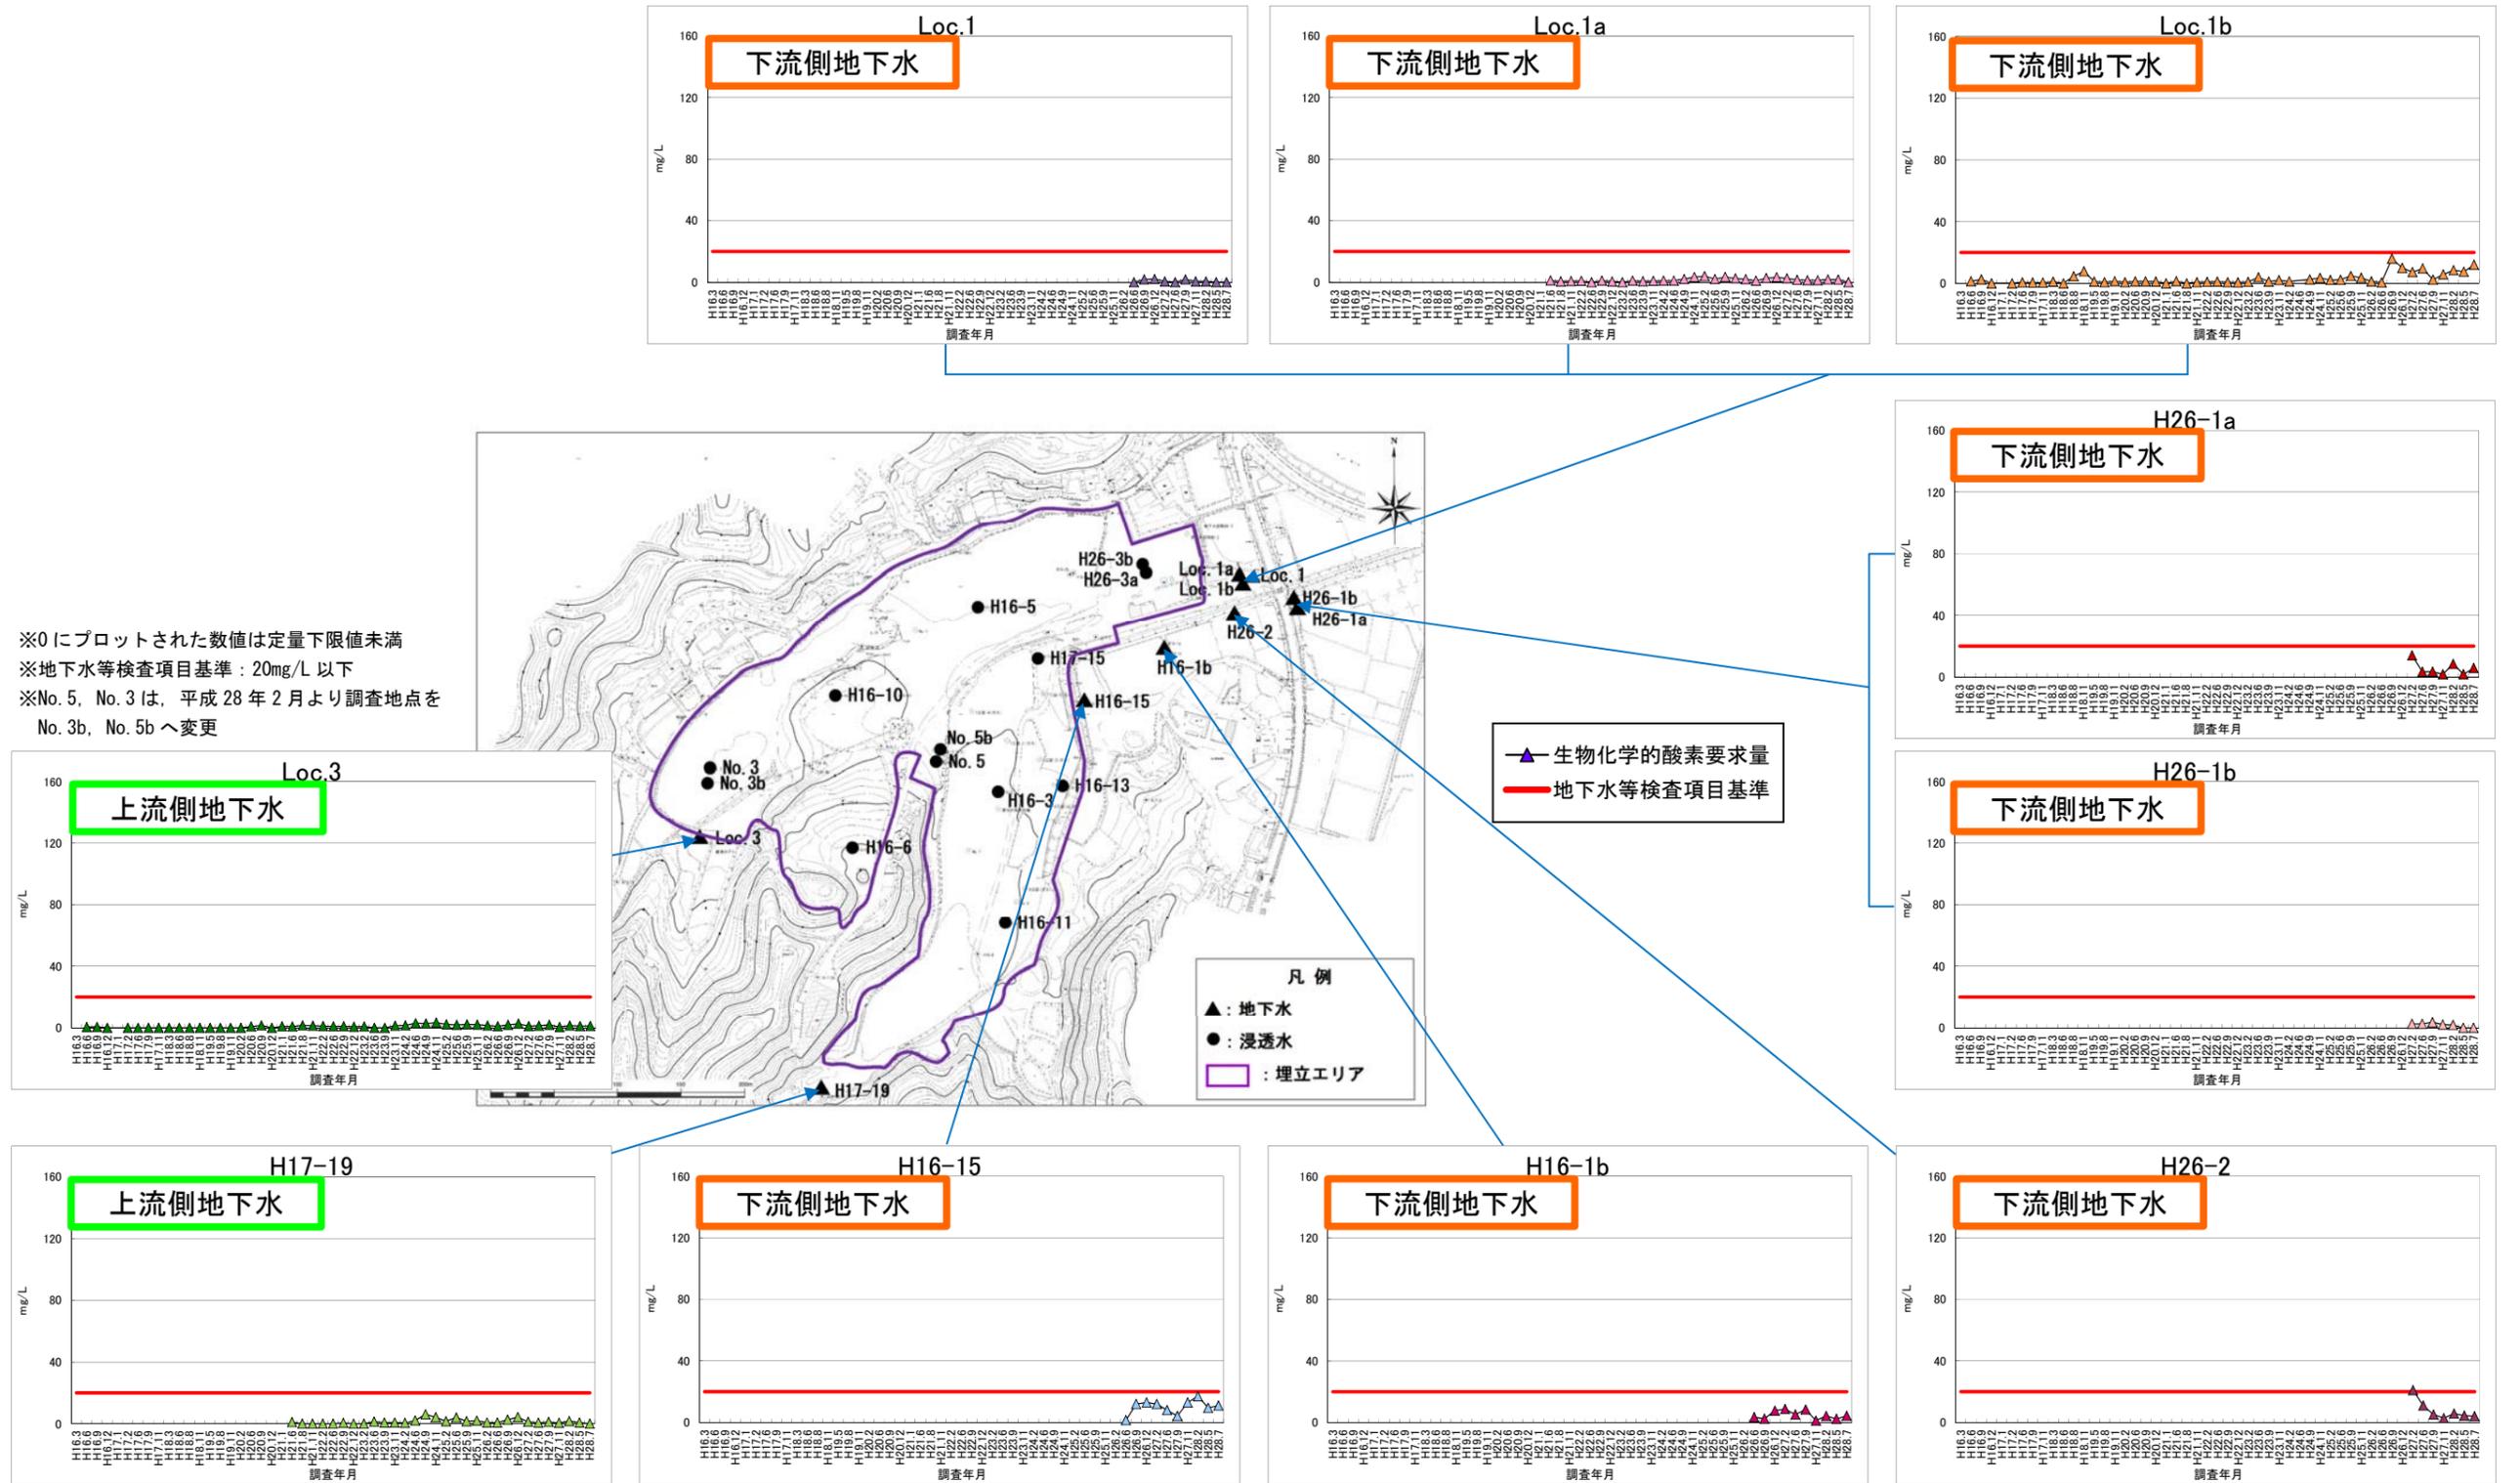
図 5.39 浸透水及び地下水水質調査結果 (BOD 地下水)

地下水は、全ての地点で基準を満足しており、横ばい傾向で推移している。

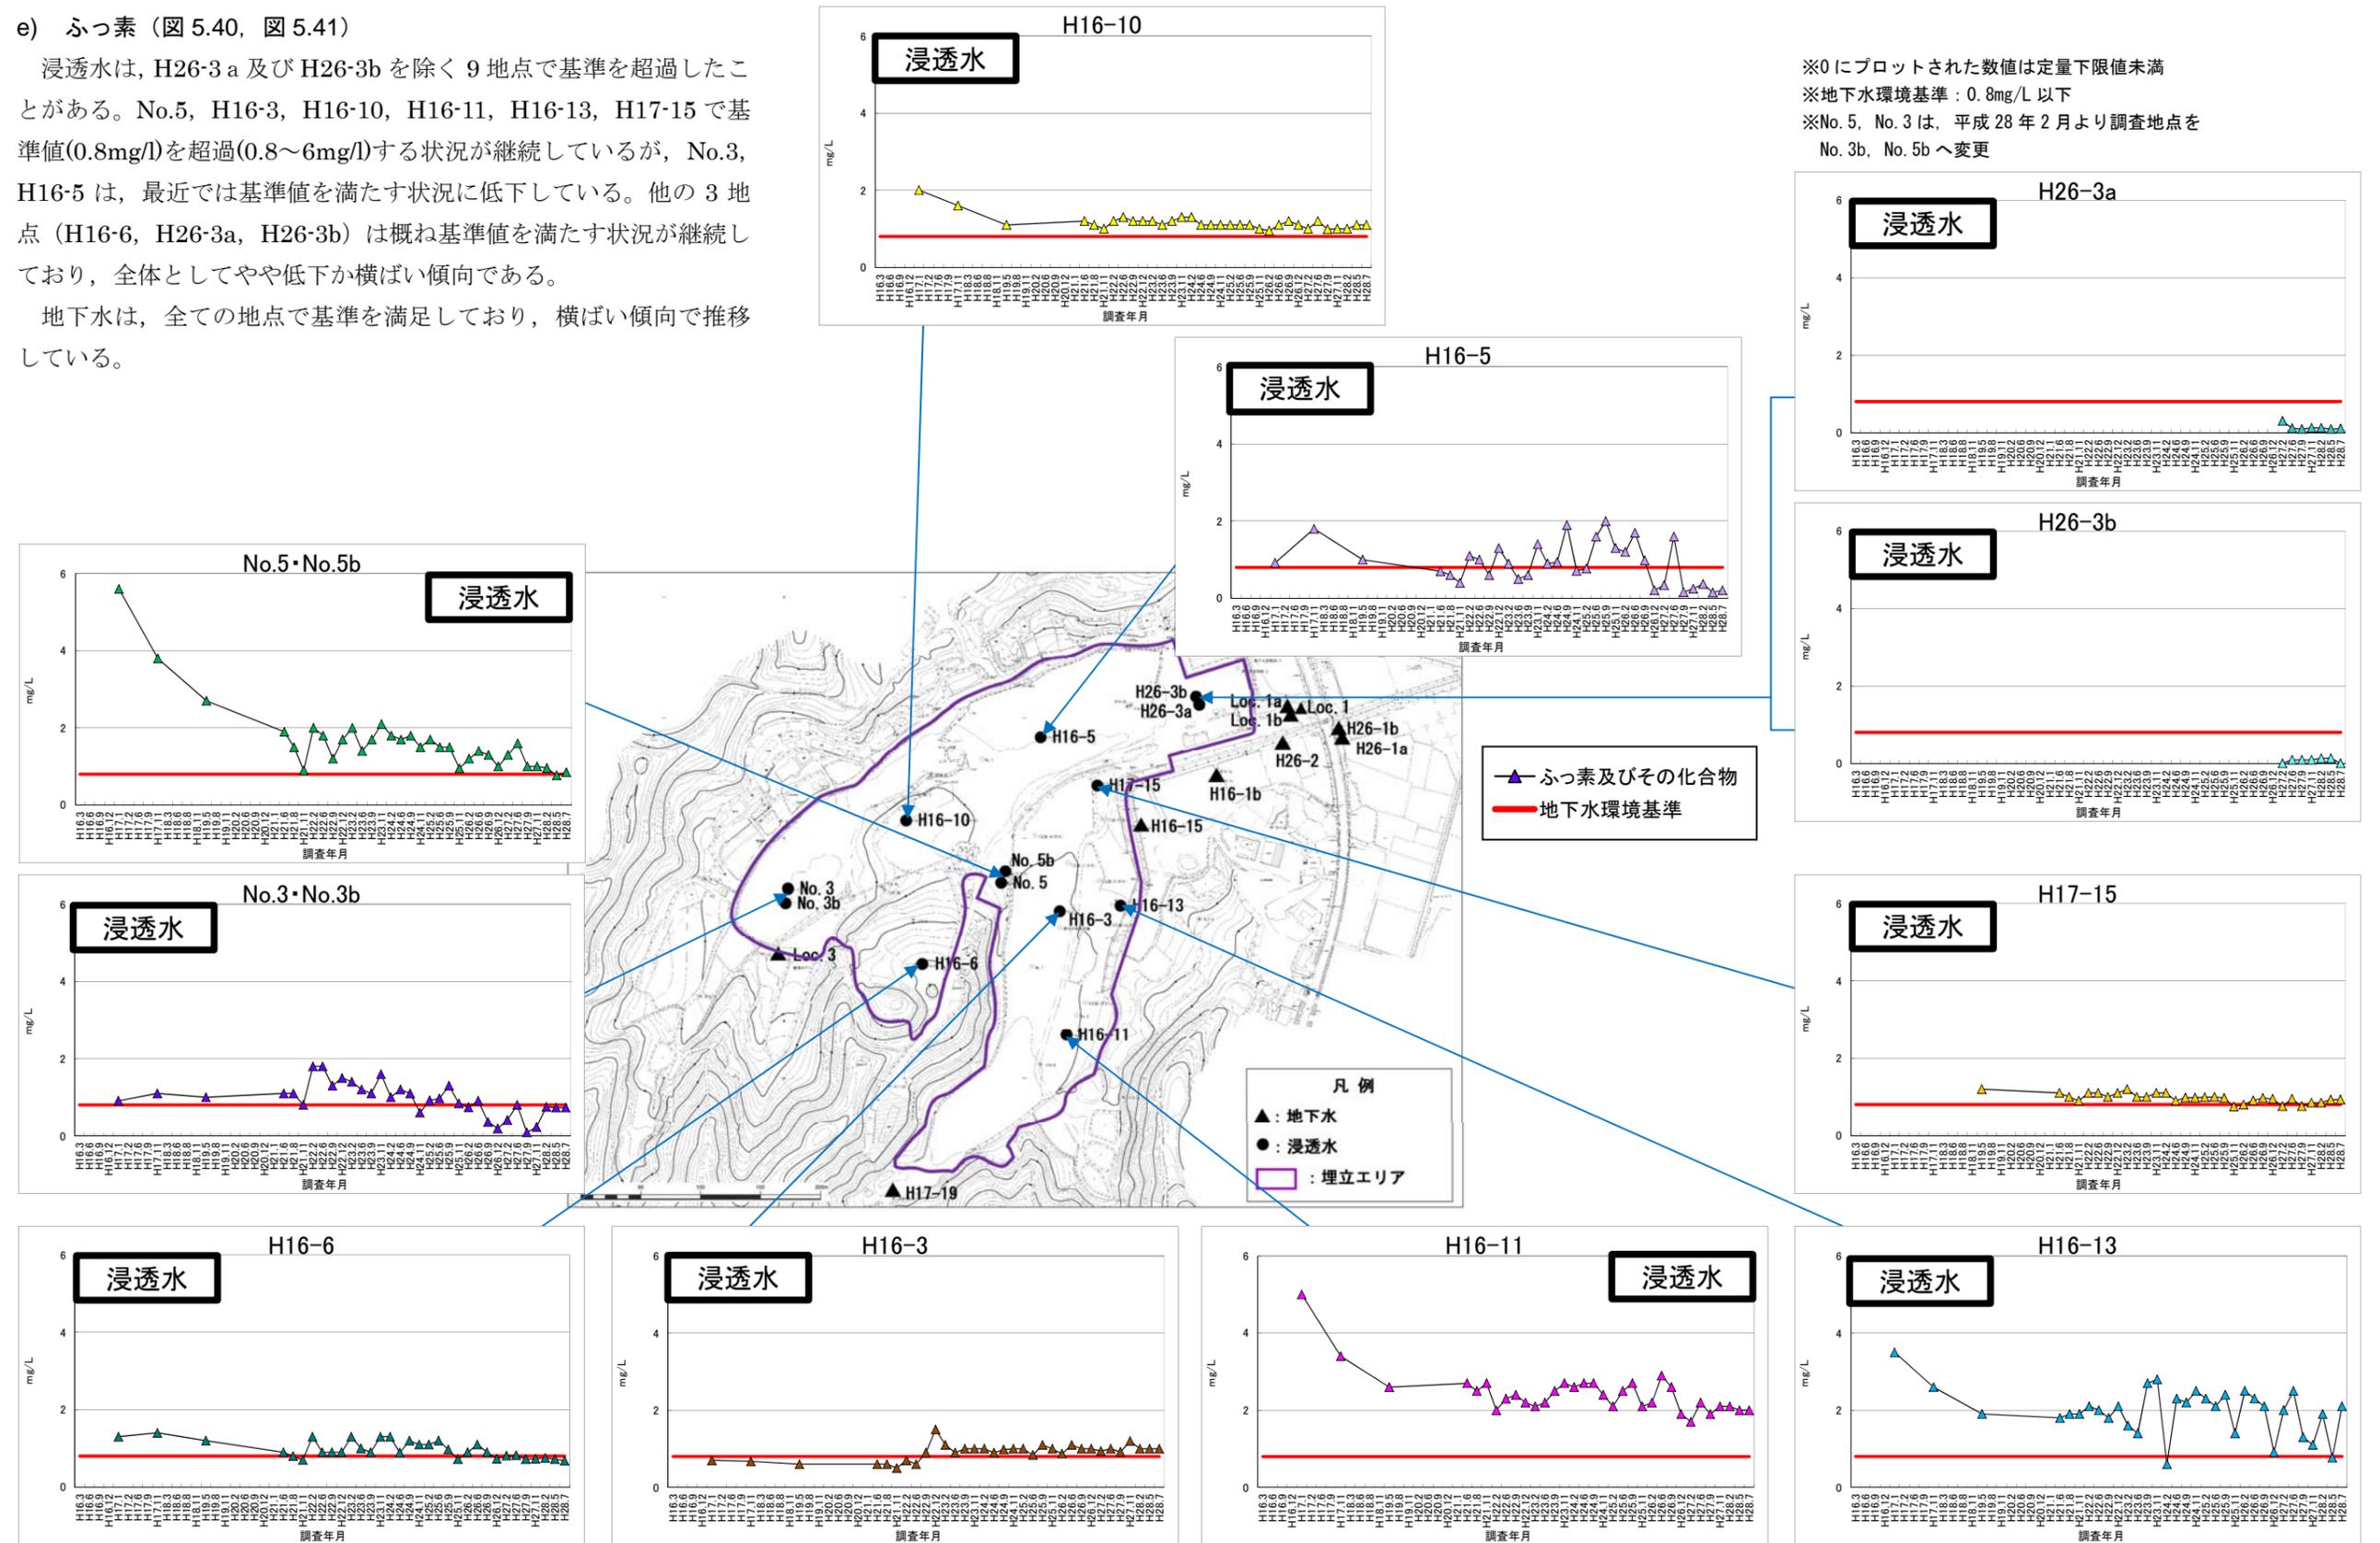
図 5.40 浸透水及び地下水水質調査結果 (ふっ素 浸透水)

浸透水は、H26-3 a 及び H26-3b を除く 9 地点で基準を超過したことがある。No.5, H16-3, H16-10, H16-11, H16-13, H17-15 で基準値(0.8mg/l)を超過(0.8~6mg/l)する状況が継続しているが、No.3, H16-5 は、最近では基準値を満たす状況に低下している。他の 3 地点 (H16-6, H26-3a, H26-3b) は概ね基準値を満たす状況が継続しており、全体としてやや低下か横ばい傾向である。

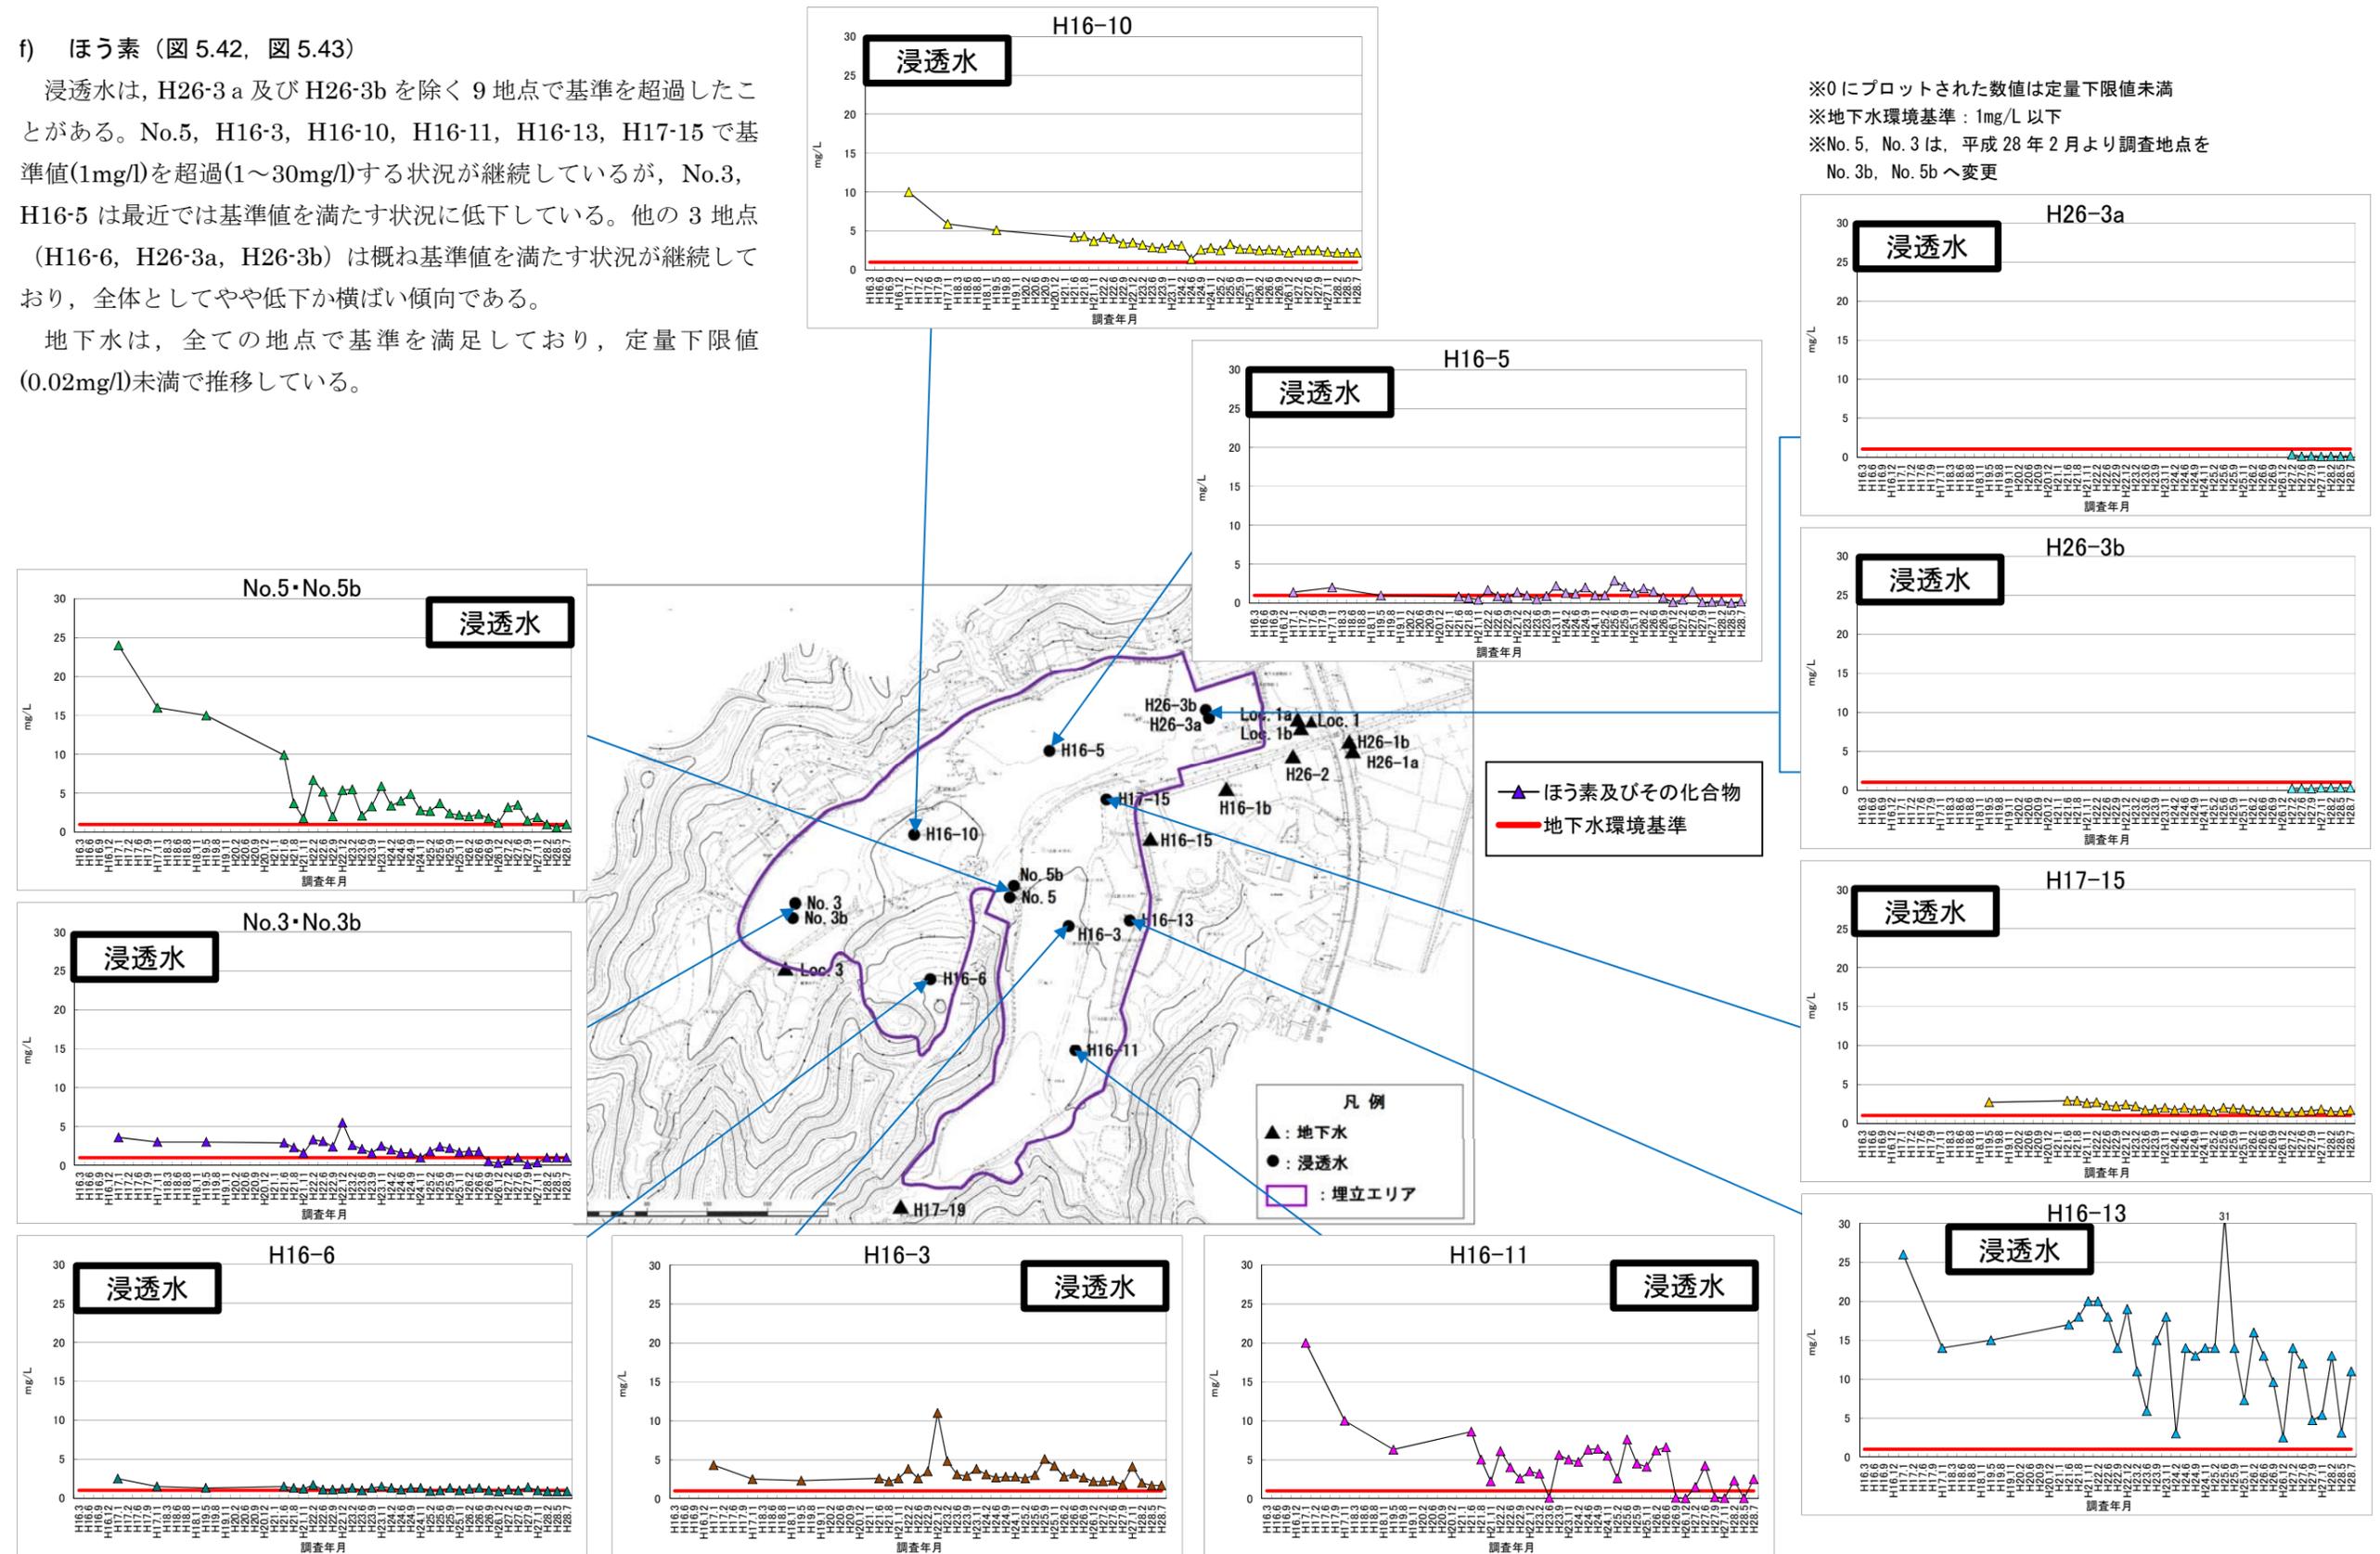
図 5.42 浸透水及び地下水水質調査結果 (ほう素 浸透水)

浸透水は、H26-3 a 及び H26-3b を除く 9 地点で基準を超過したことがある。No.5, H16-3, H16-10, H16-11, H16-13, H17-15 で基準値(1mg/l)を超過(1~30mg/l)する状況が継続しているが、No.3, H16-5 は最近では基準値を満たす状況に低下している。他の 3 地点 (H16-6, H26-3a, H26-3b) は概ね基準値を満たす状況が継続しており、全体としてやや低下か横ばい傾向である。

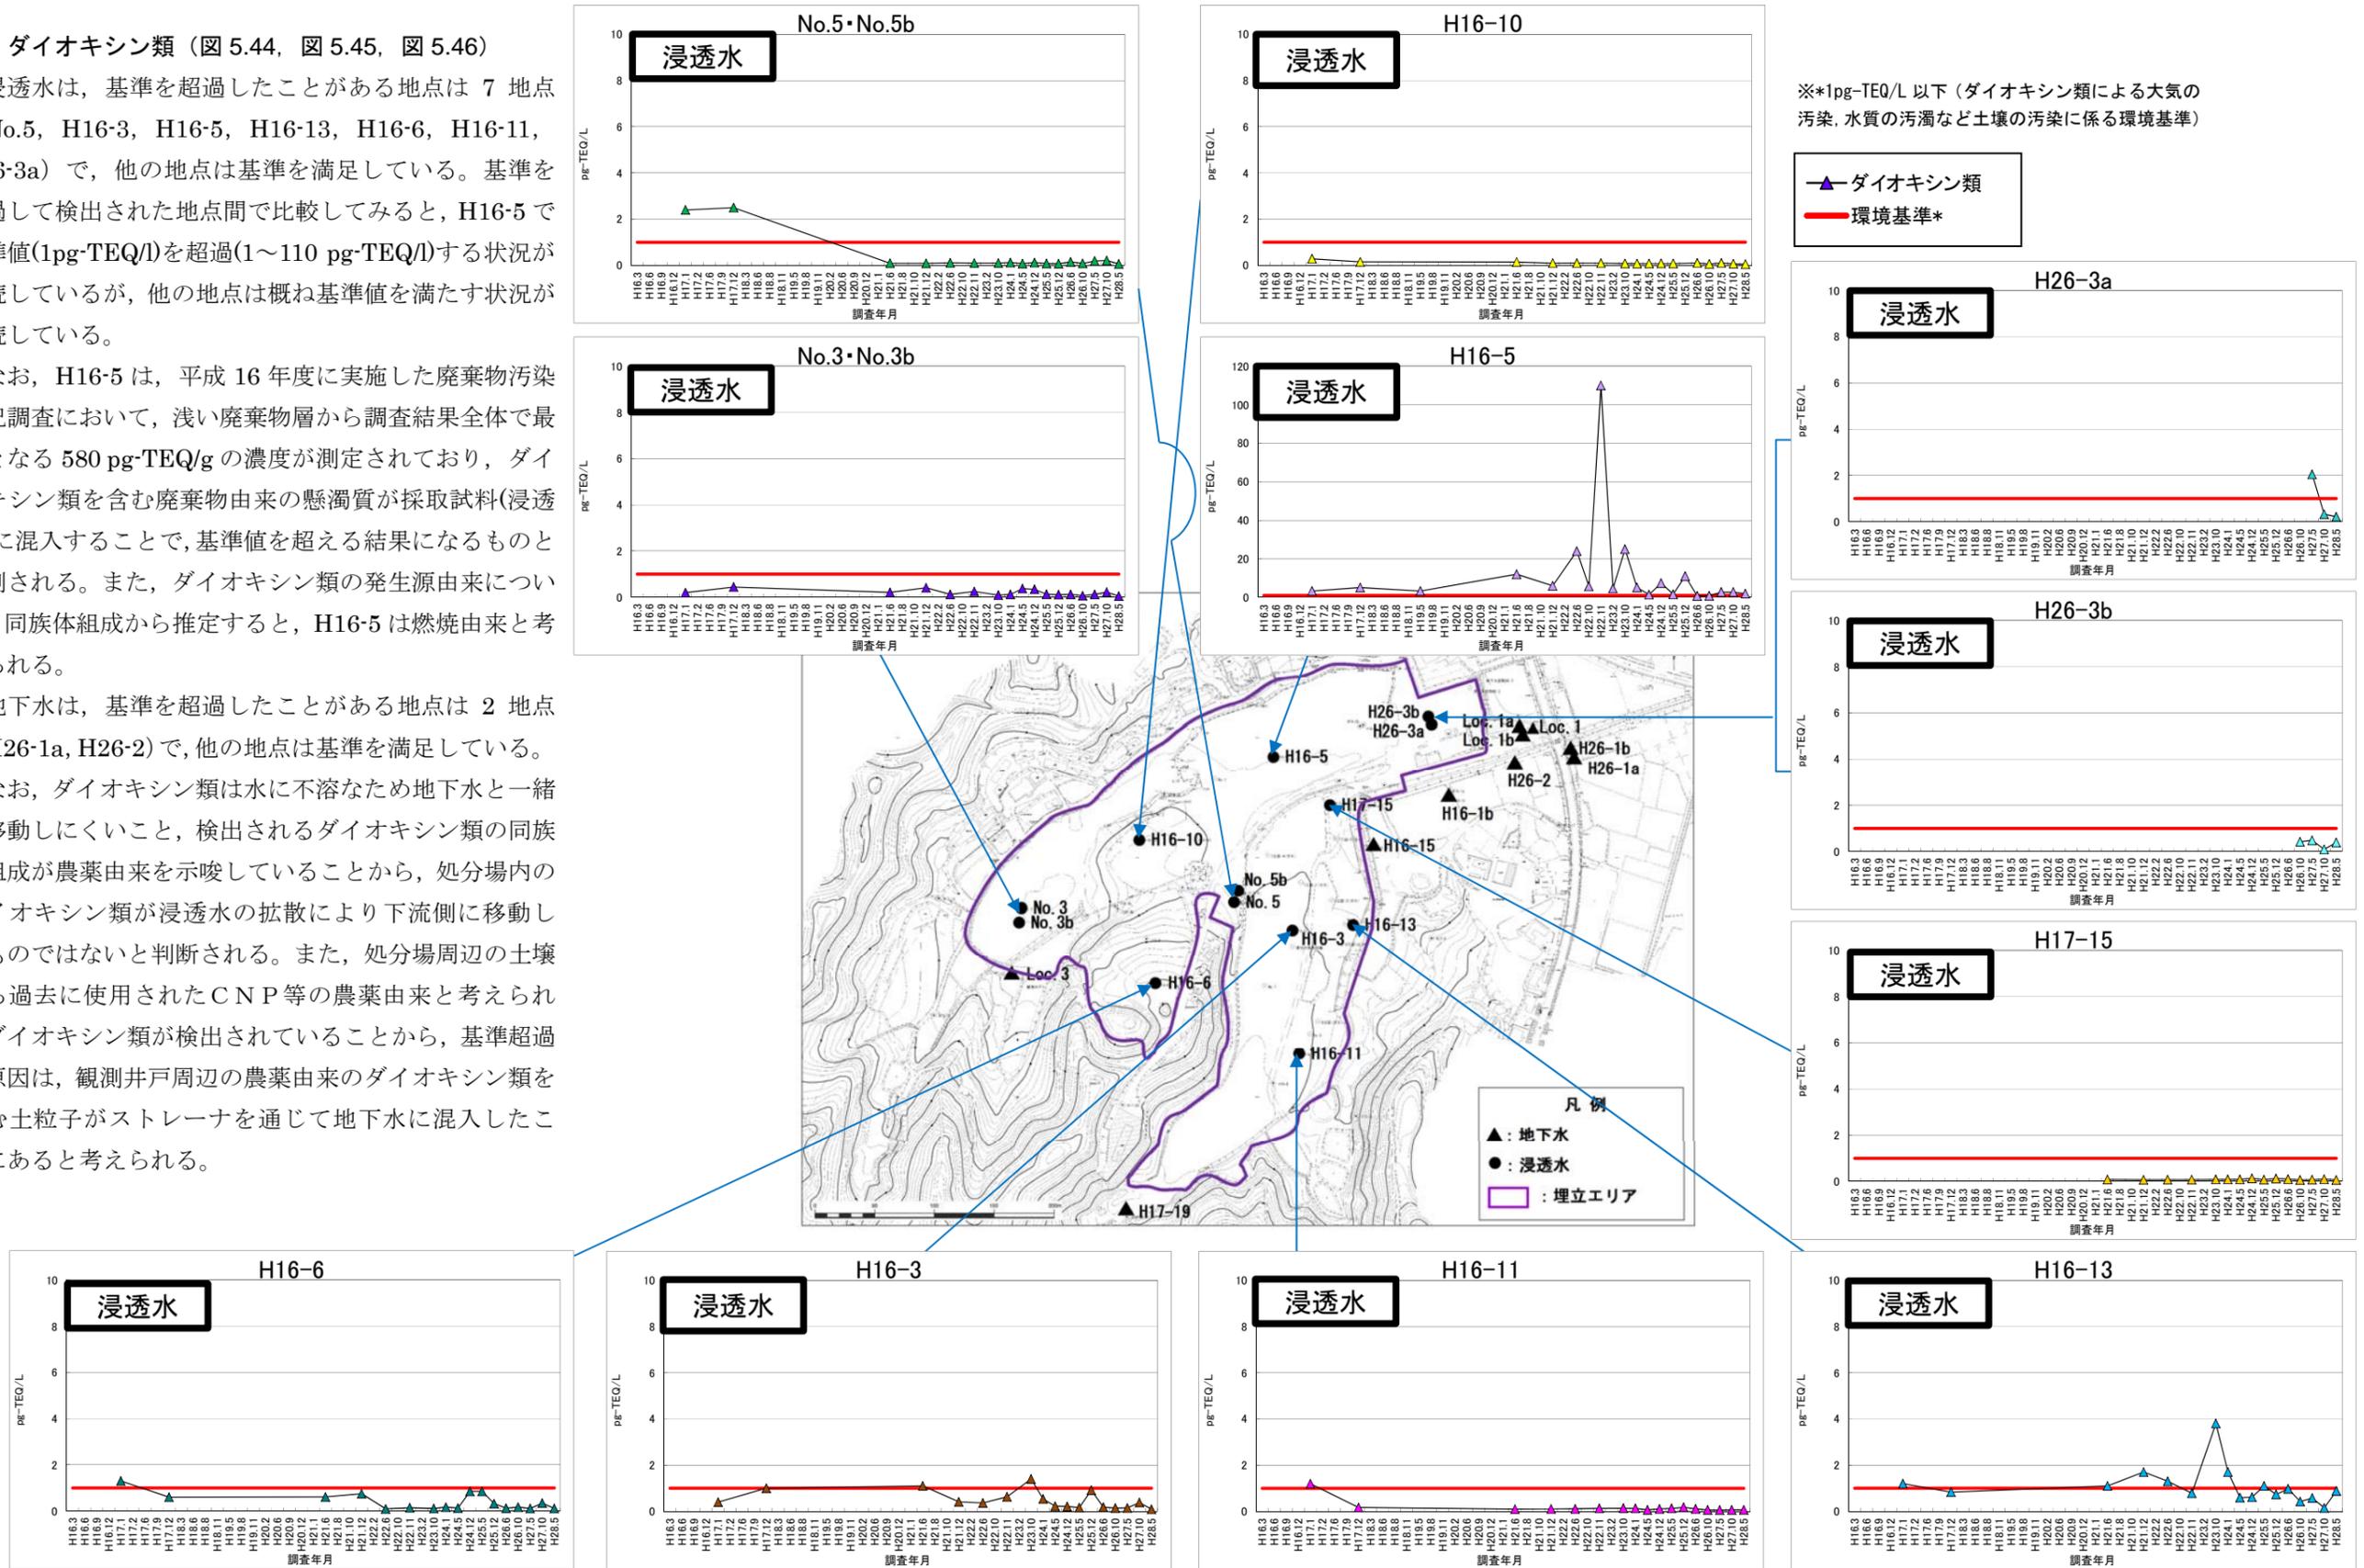
図 5.44 浸透水及び地下水水質調査結果 (ダイオキシン類 浸透水)

浸透水は、基準を超過したことがある地点は 7 地点 (No.5, H16-3, H16-5, H16-13, H16-6, H16-11, H26-3a) で、他の地点は基準を満足している。基準を超過して検出された地点間で比較してみると、H16-5 で基準値(1pg-TEQ/l)を超過(1~110 pg-TEQ/l)する状況が継続しているが、他の地点は概ね基準値を満たす状況が継続している。

なお、H16-5 は、平成 16 年度に実施した廃棄物汚染状況調査において、浅い廃棄物層から調査結果全体で最大となる 580 pg-TEQ/g の濃度が測定されており、ダイオキシン類を含む廃棄物由来の懸濁質が採取試料(浸透水)に混入することで、基準値を超える結果になるものと推測される。また、ダイオキシン類の発生源由来について、同族体組成から推定すると、H16-5 は燃焼由来と考えられる。

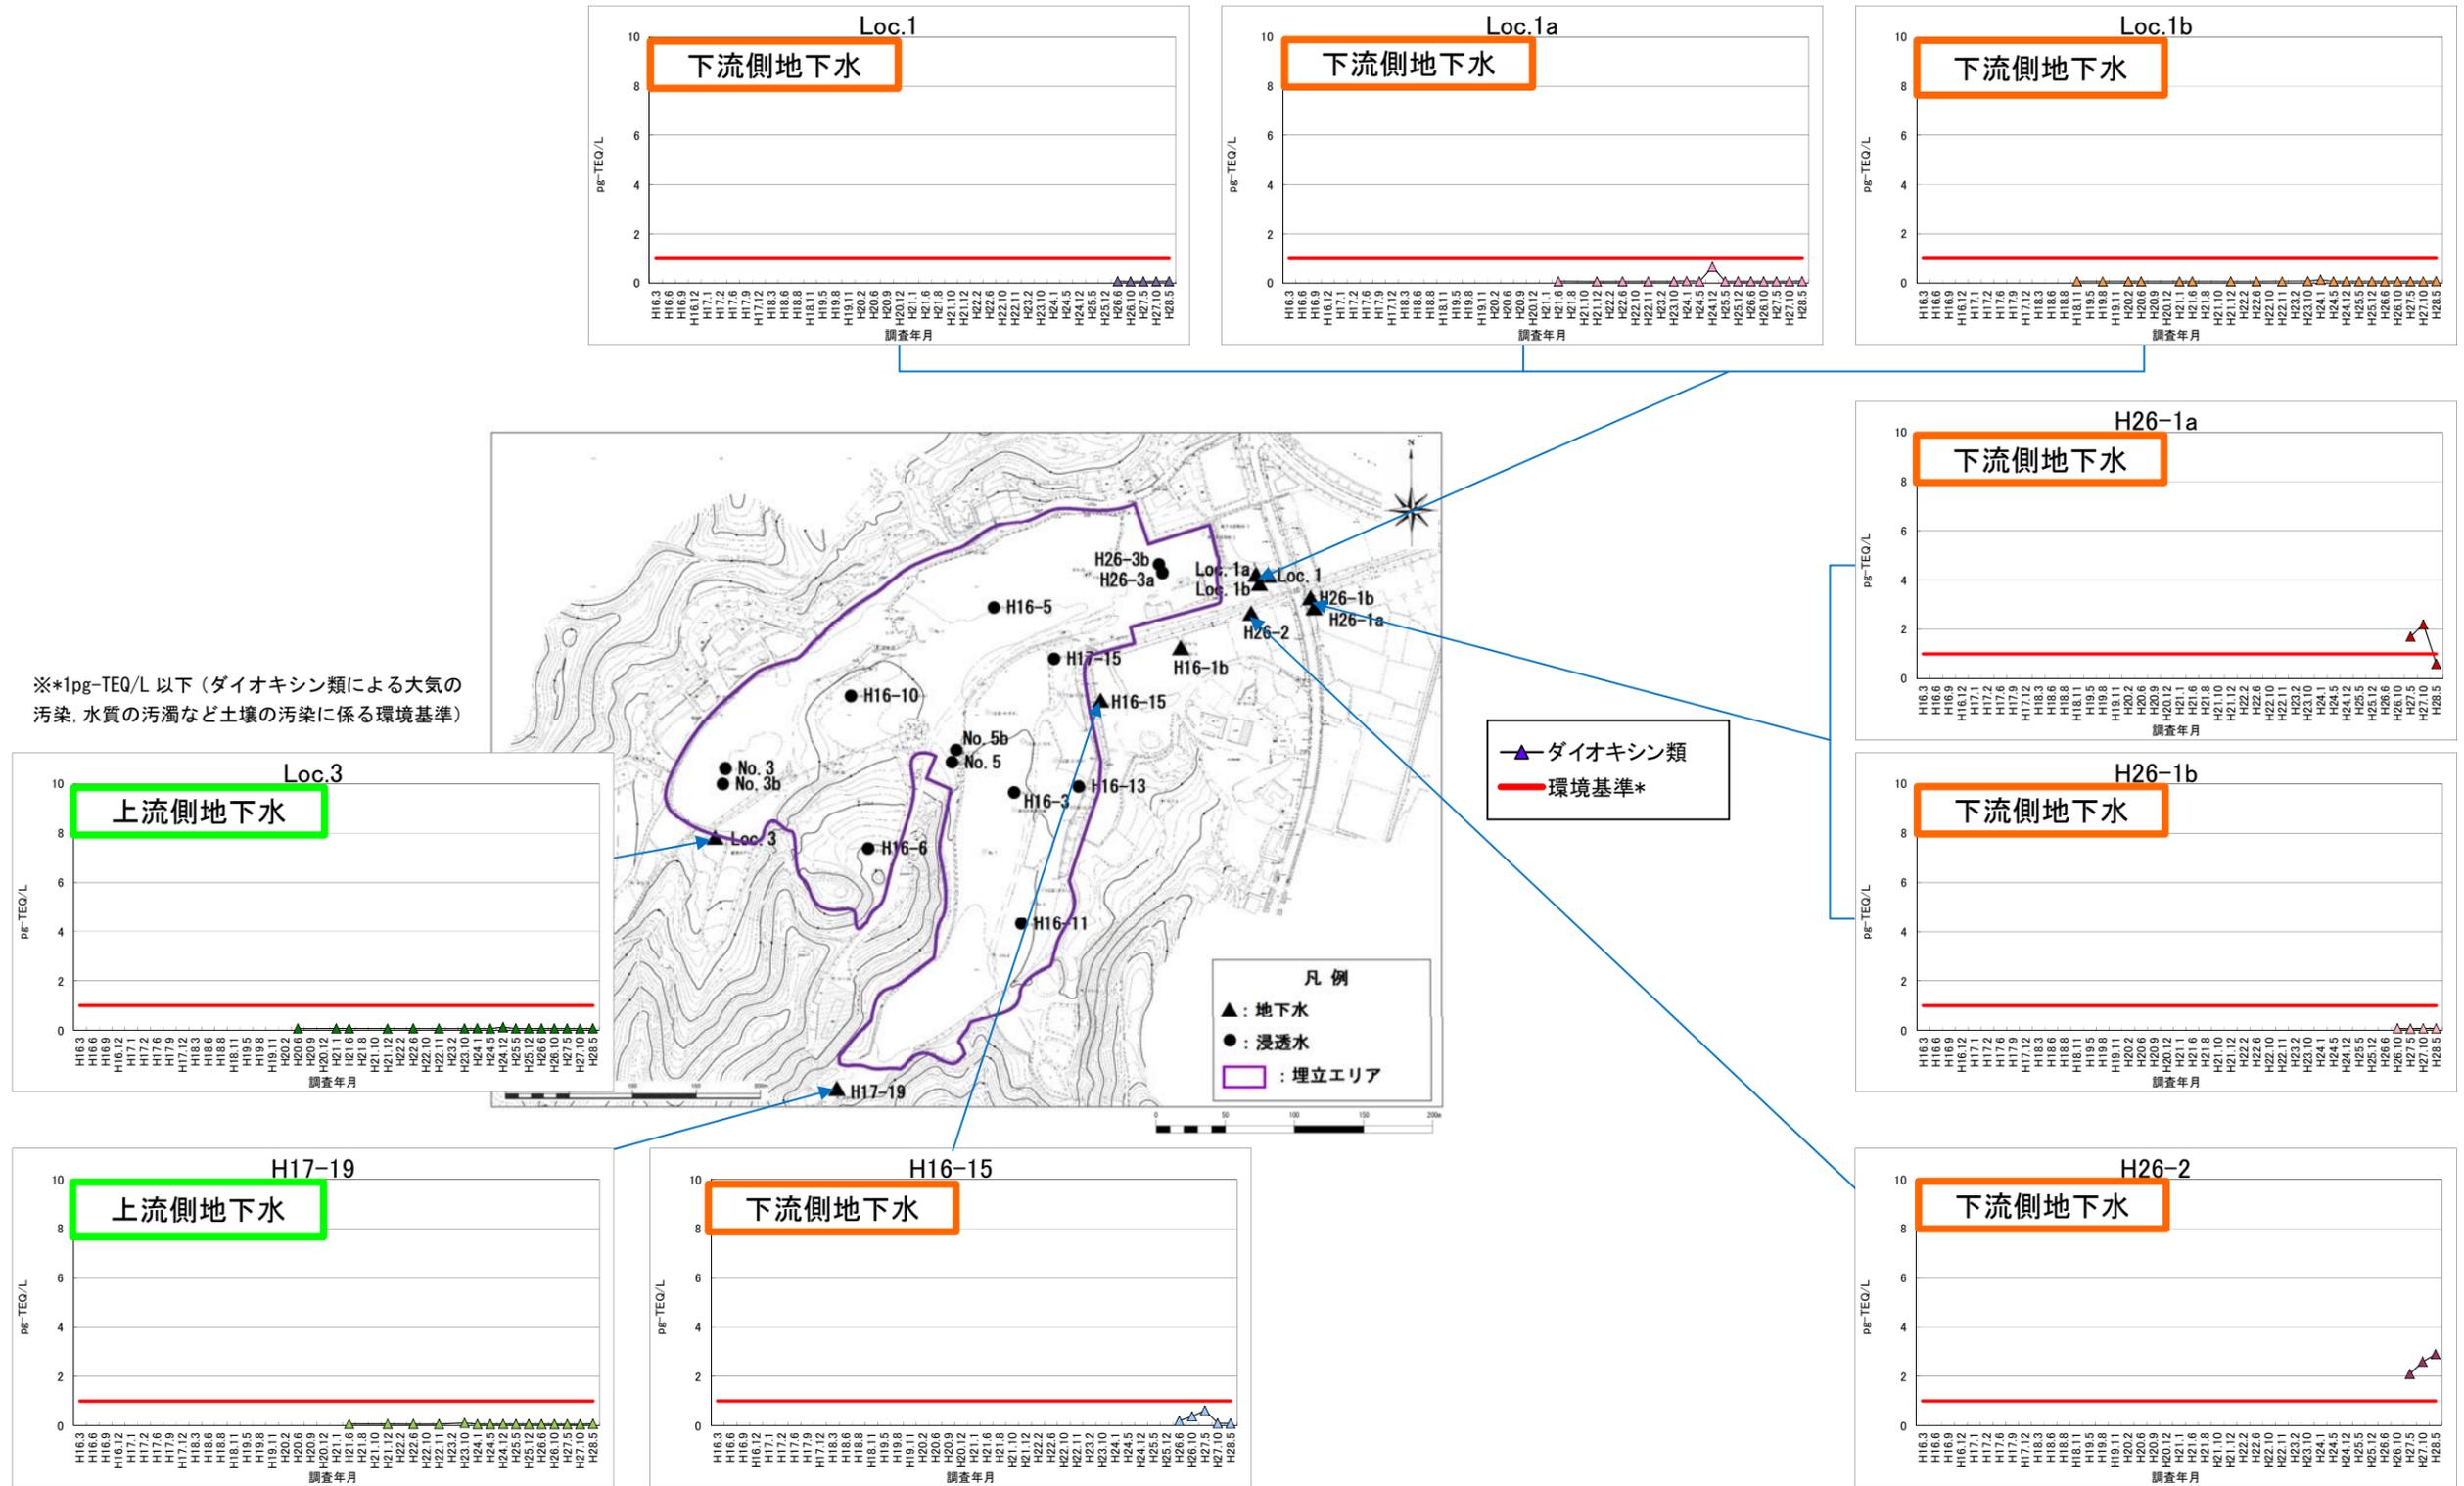
図 5.45 浸透水及び地下水水質調査結果 (ダイオキシン類 地下水)

地下水は、基準を超過したことがある地点は 2 地点 (H26-1a, H26-2) で、他の地点は基準を満足している。

なお、ダイオキシン類は水に不溶なため地下水と一緒に移動しにくいこと、検出されるダイオキシン類の同族体組成が農薬由来を示唆していることから、処分場内のダイオキシン類が浸透水の拡散により下流側に移動したものではないと判断される。また、処分場周辺の土壌から過去に使用された CNP 等の農薬由来と考えられるダイオキシン類が検出されていることから、基準超過の原因は、観測井戸周辺の農薬由来のダイオキシン類を含む土粒子がストレーナを通じて地下水に混入したことにあると考えられる。
