## 5. モニタリング結果

### 5.1 ガスの発生状況

### 5.3 処分場内廃棄物により汚染された浸透水の地下水への拡散又はそのおそれの把握に関する環境モニタリング

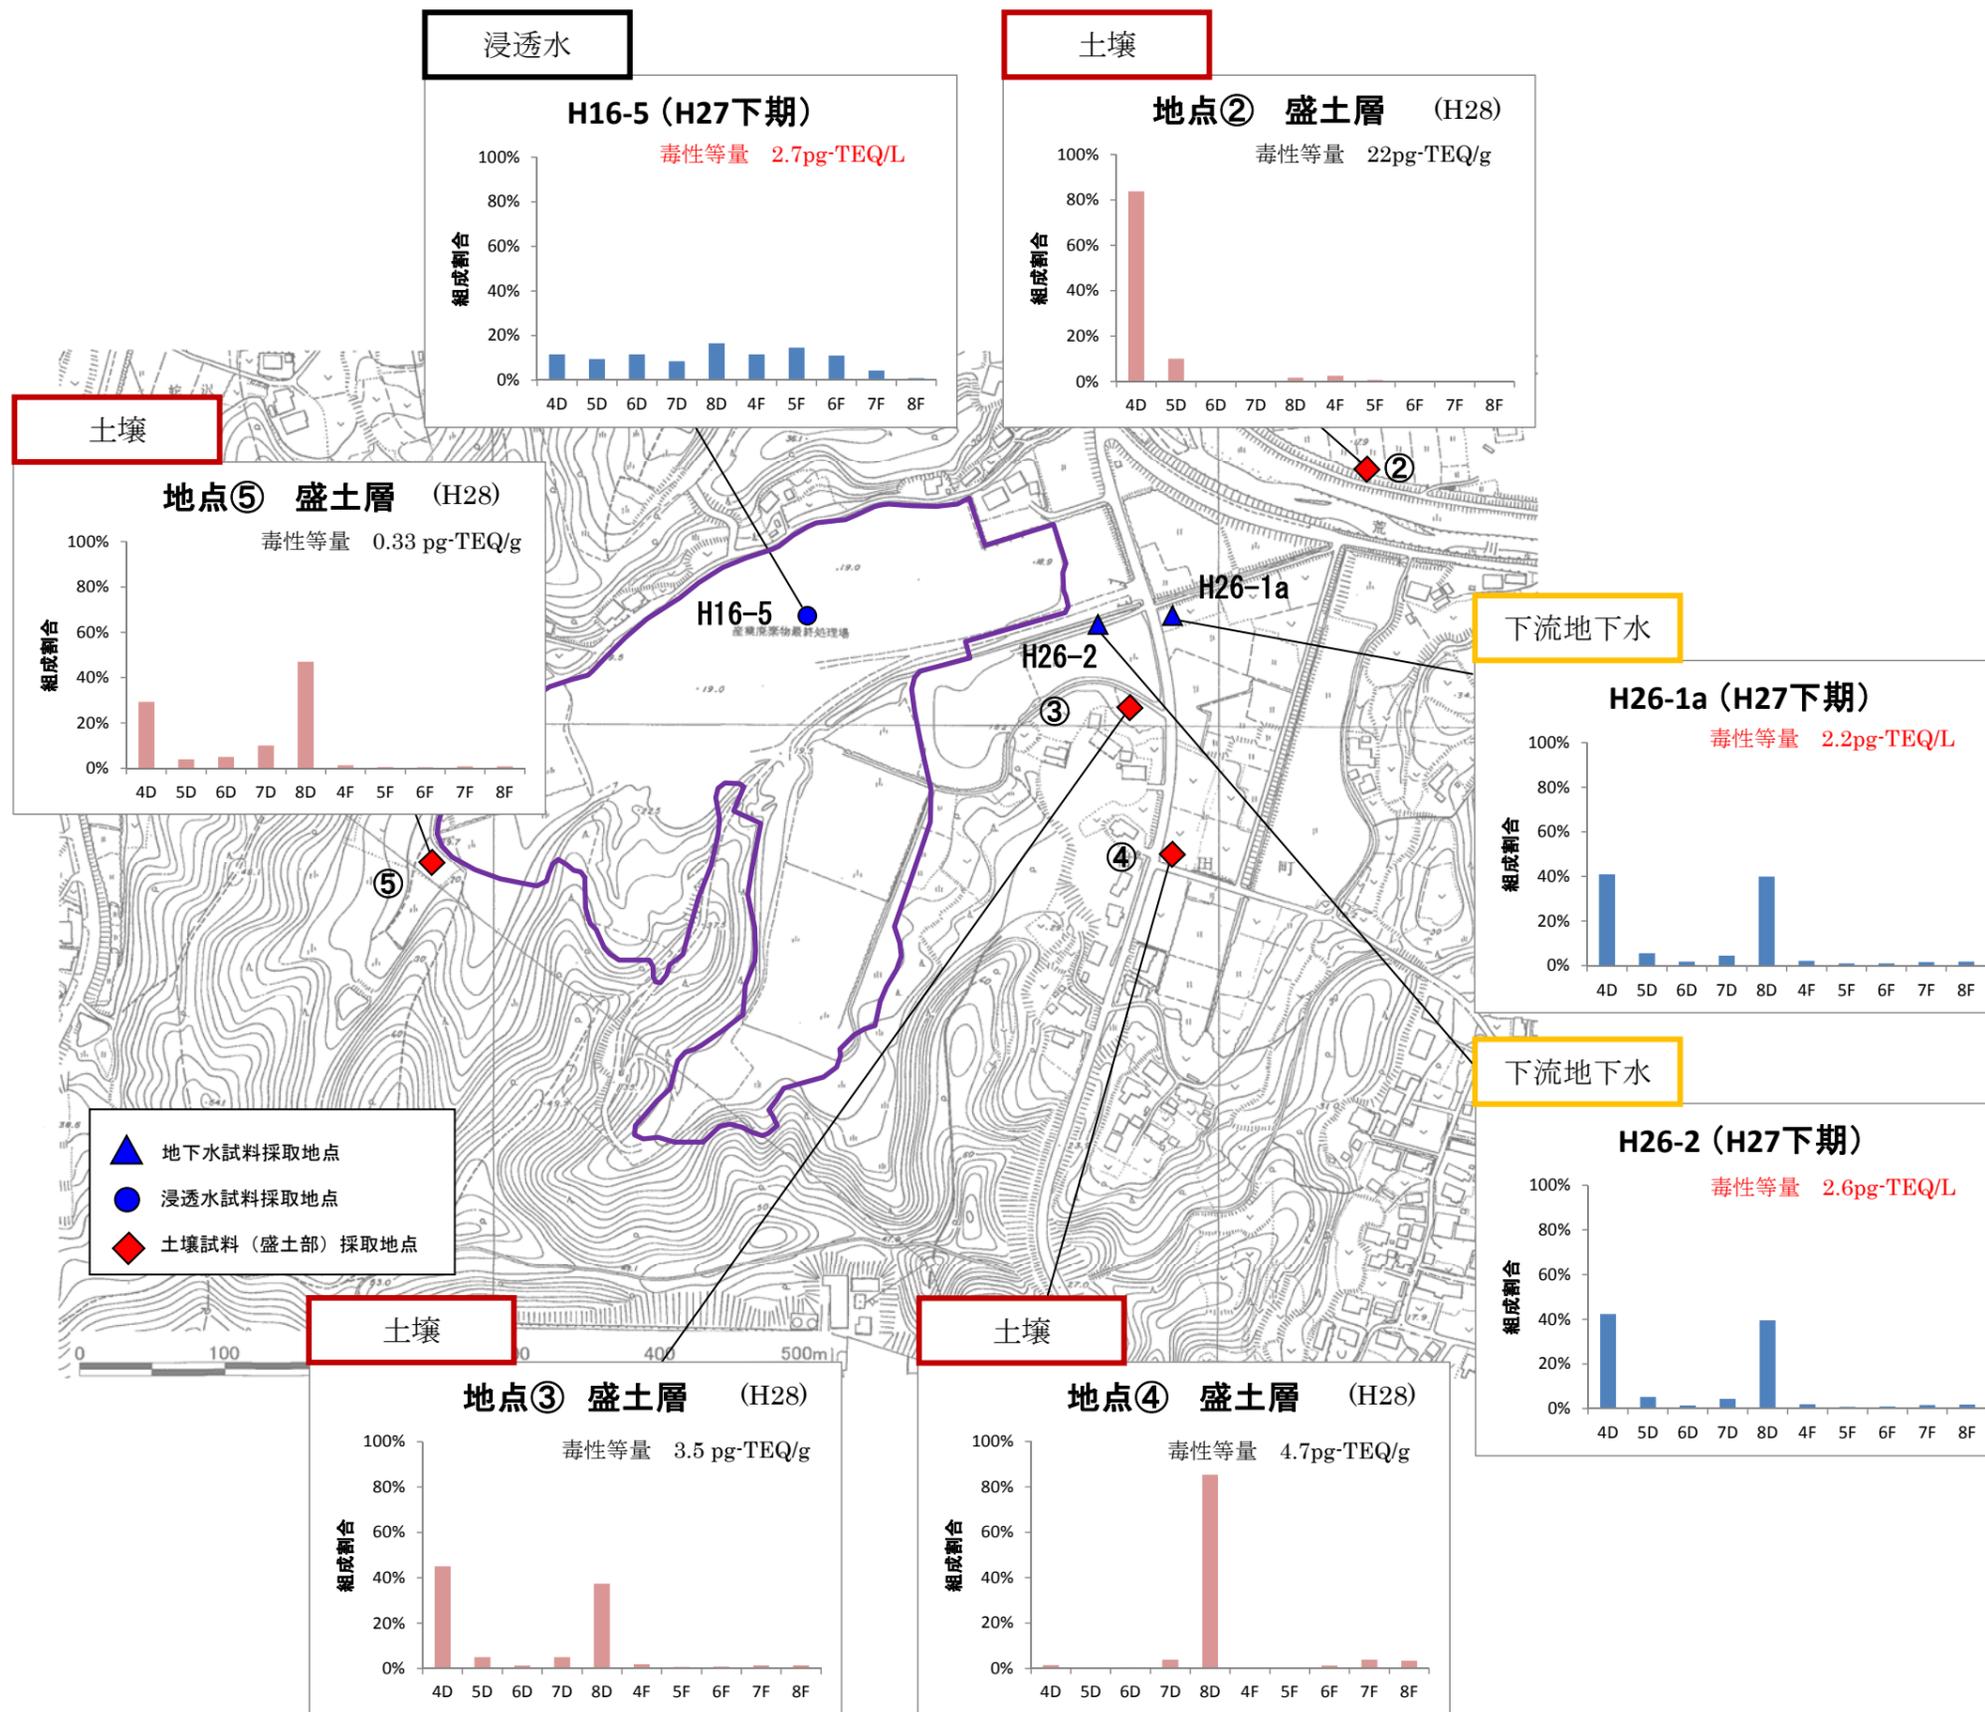
図 5.46 浸透水, 地下水, 周辺土壌のダイオキシン類同族体組成割合

通常焼却系の異性体パターンにおいては特徴的に検出される異性体がなく、ダイオキシン類の全異性体が検出される傾向にある。一方農薬系の汚染が認められる地点では、農薬製造の際の不純物として混入する特徴的な異性体が検出される傾向にあり、それによって概略的に燃焼系パターンによるものか農薬系パターンによるものか大別される。また、塩素漂白の過程においても特徴的な異性体が生成し、検出される傾向にある。

(1) 燃焼系パターン：殆どの異性体が検出  
(2) 農薬系パターン：特徴的な異性体が検出

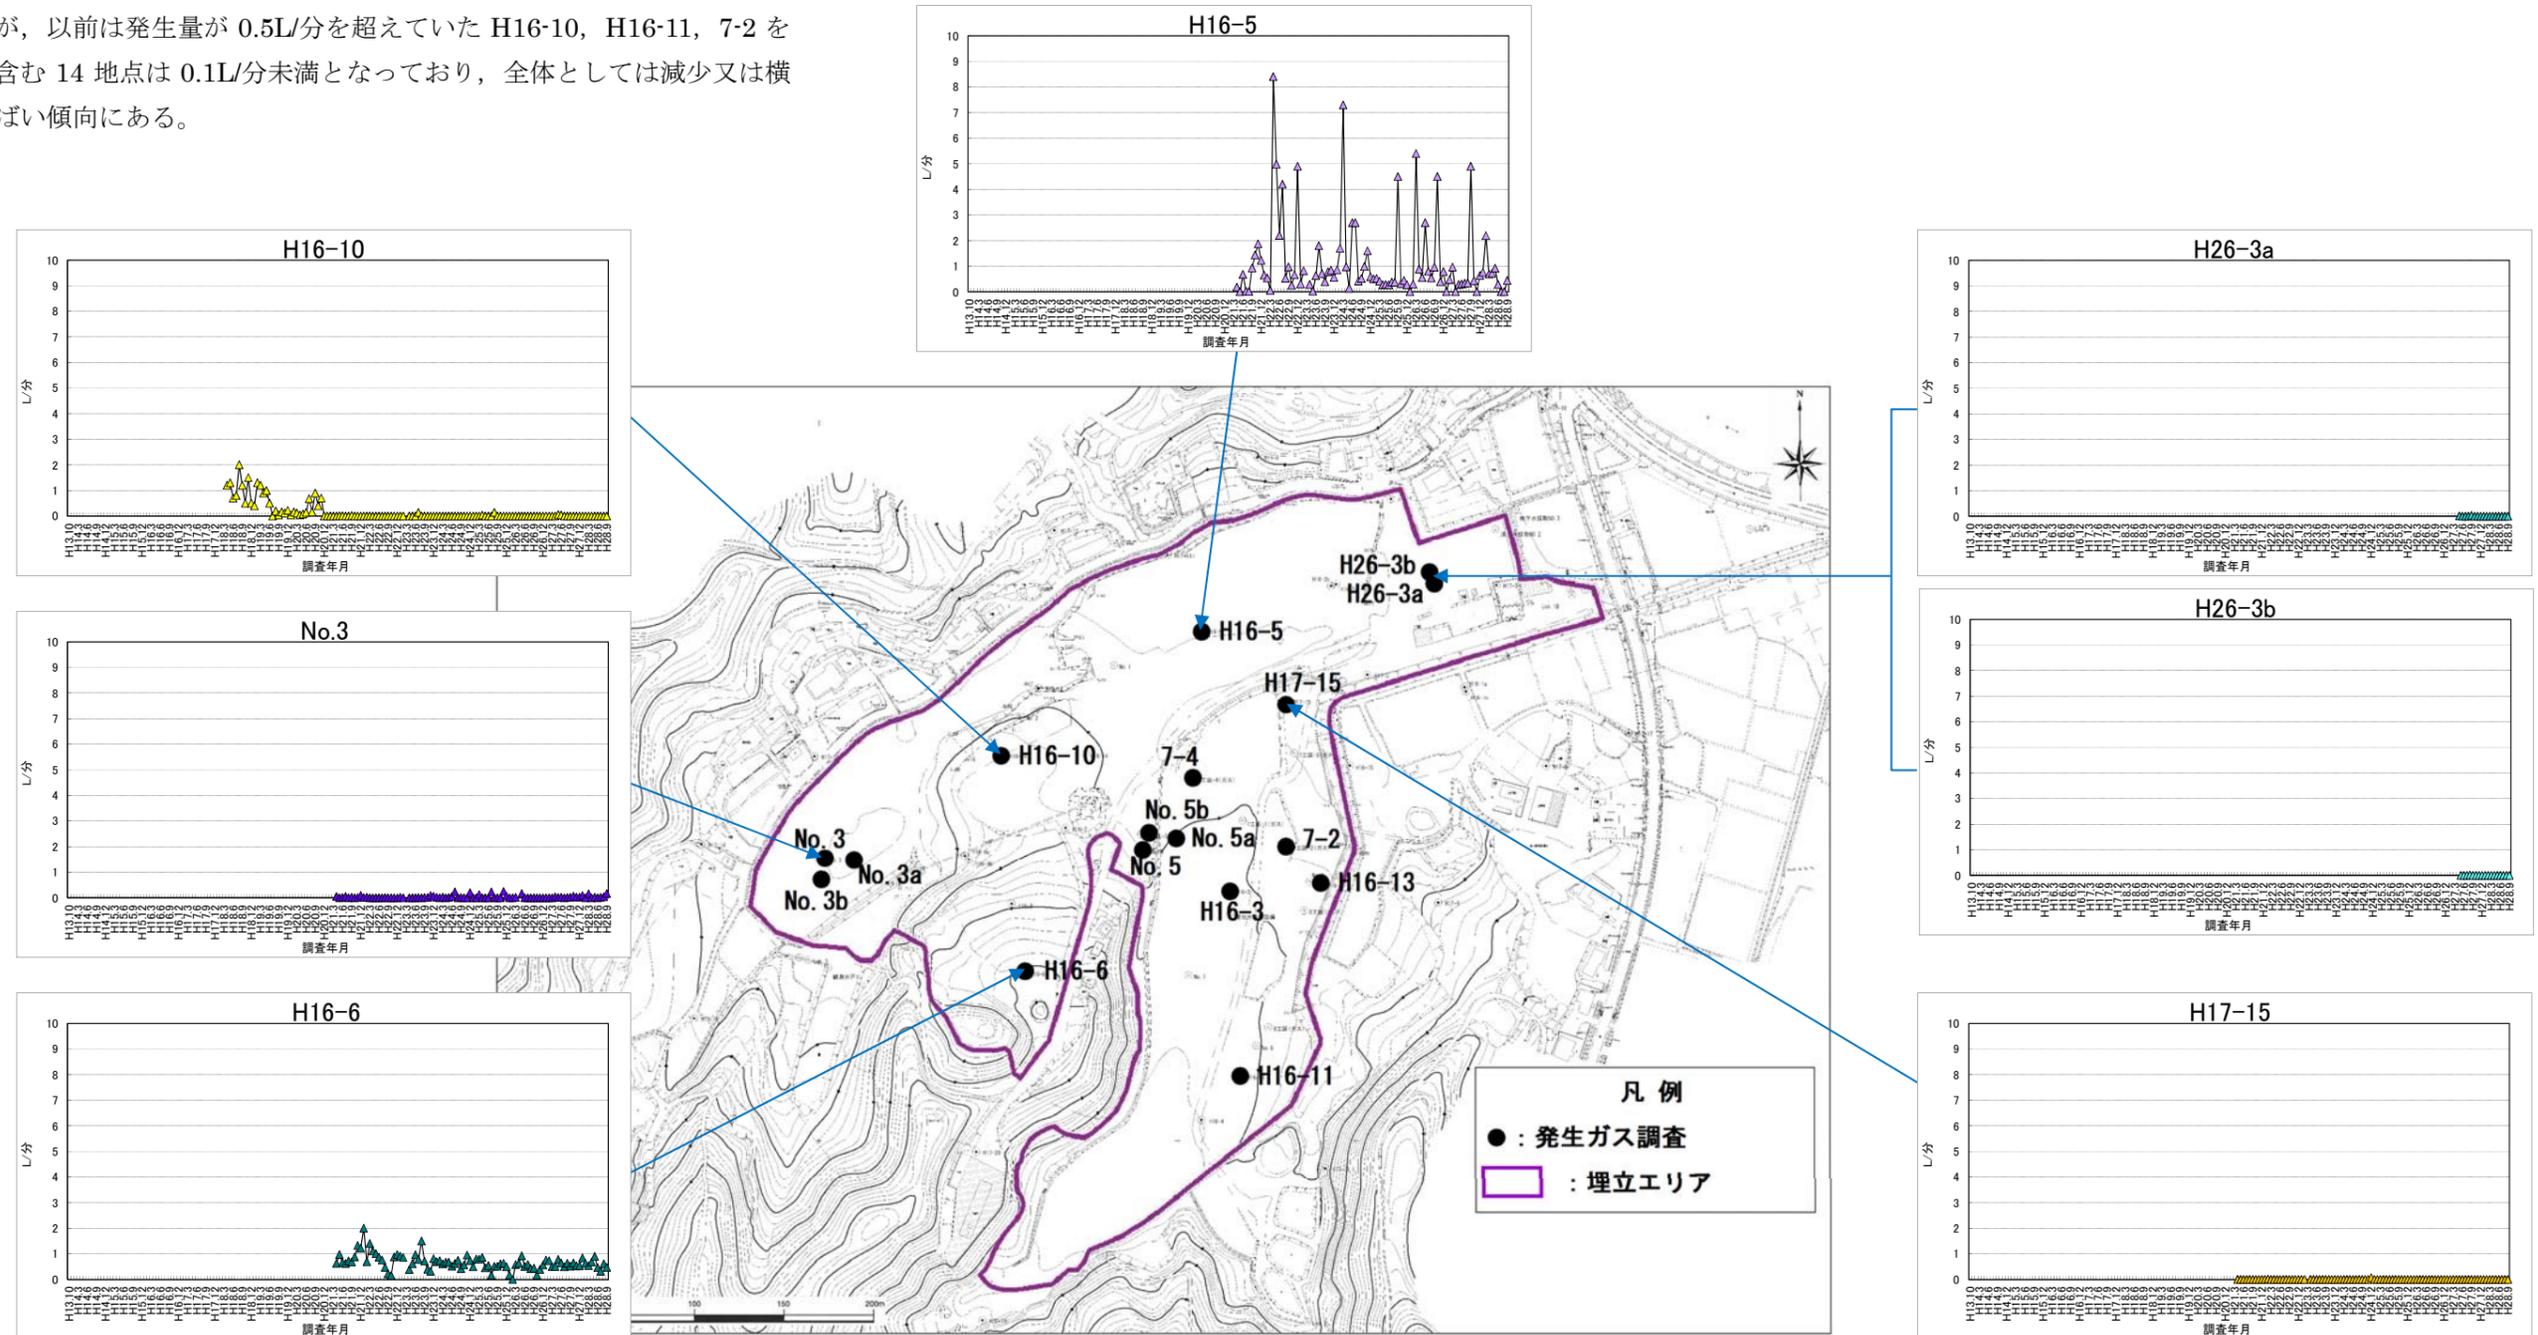
図 5.47 発生ガス調査結果 (発生ガス量 毎月) (1)

ガス発生量は、調査 17 地点のうち 14 地点が 1 L/分未満であるが、一部の観測井戸 (H16-5, H16-6, 7-4) では時々 1 L/分を超える量が観測されることがある。

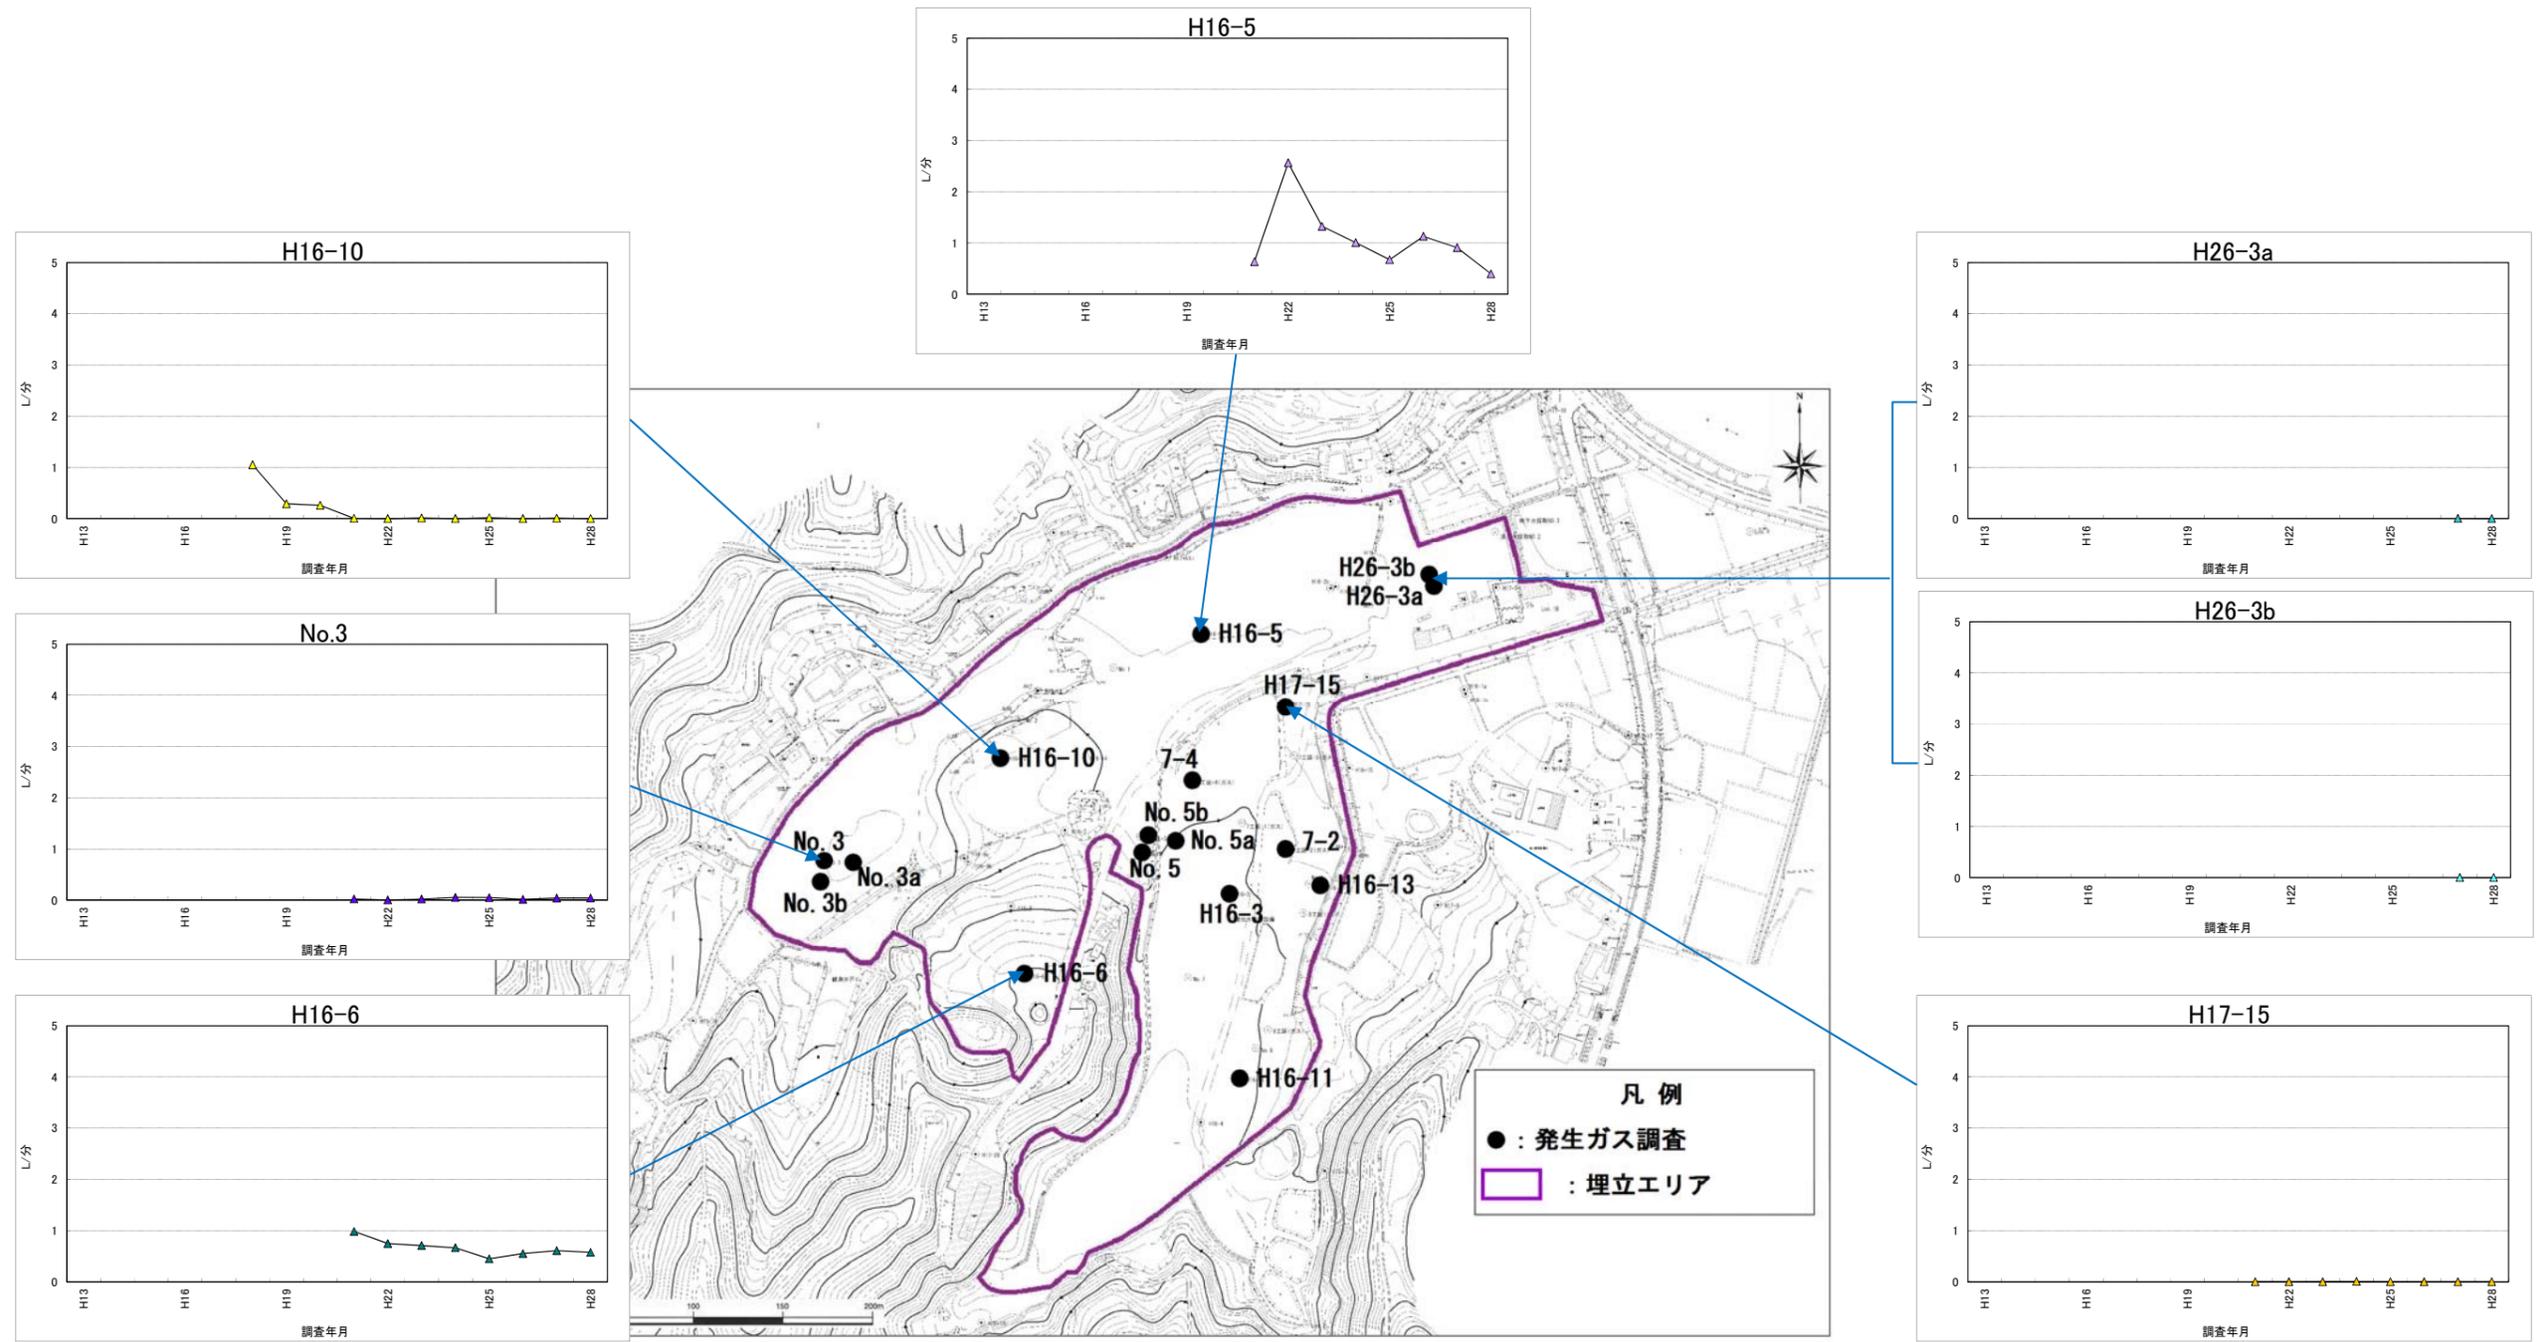
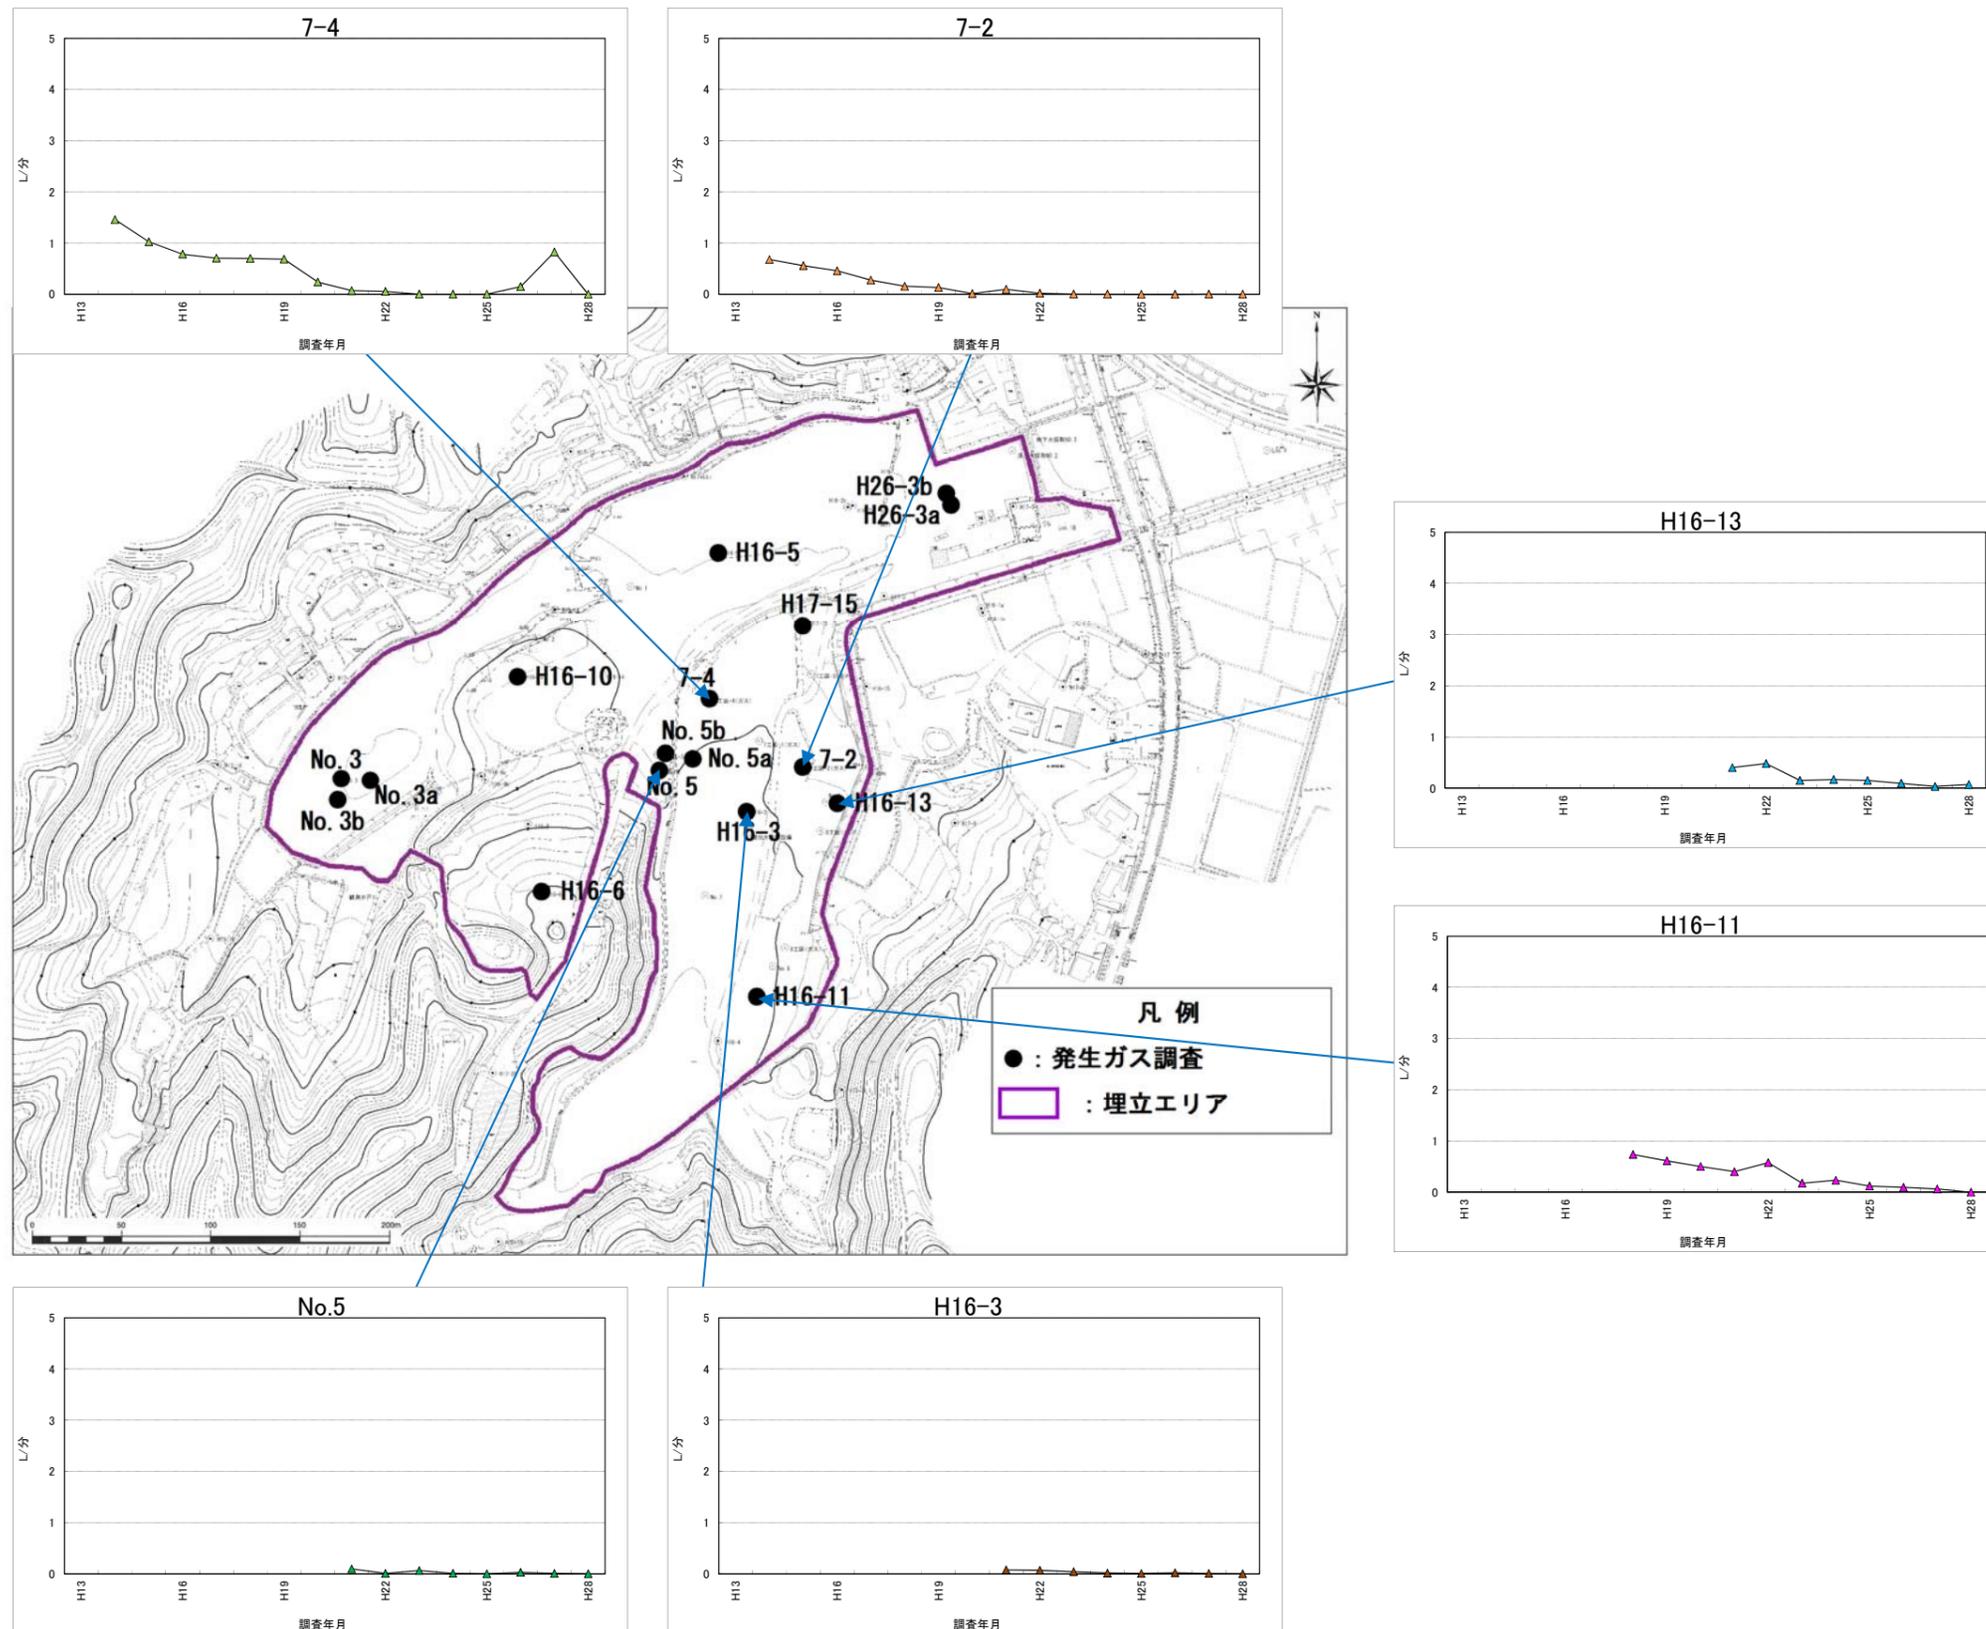
発生量を調査地点ごとの年平均値で見ると、調査地点 17 地点のうち一部の観測井戸 (H16-5, H16-6, 7-4) で 0.5~1.0L/分と比較的多いが、以前は発生量が 0.5L/分を超えていた H16-10, H16-11, 7-2 を含む 14 地点は 0.1L/分未満となっており、全体としては減少又は横ばい傾向にある。

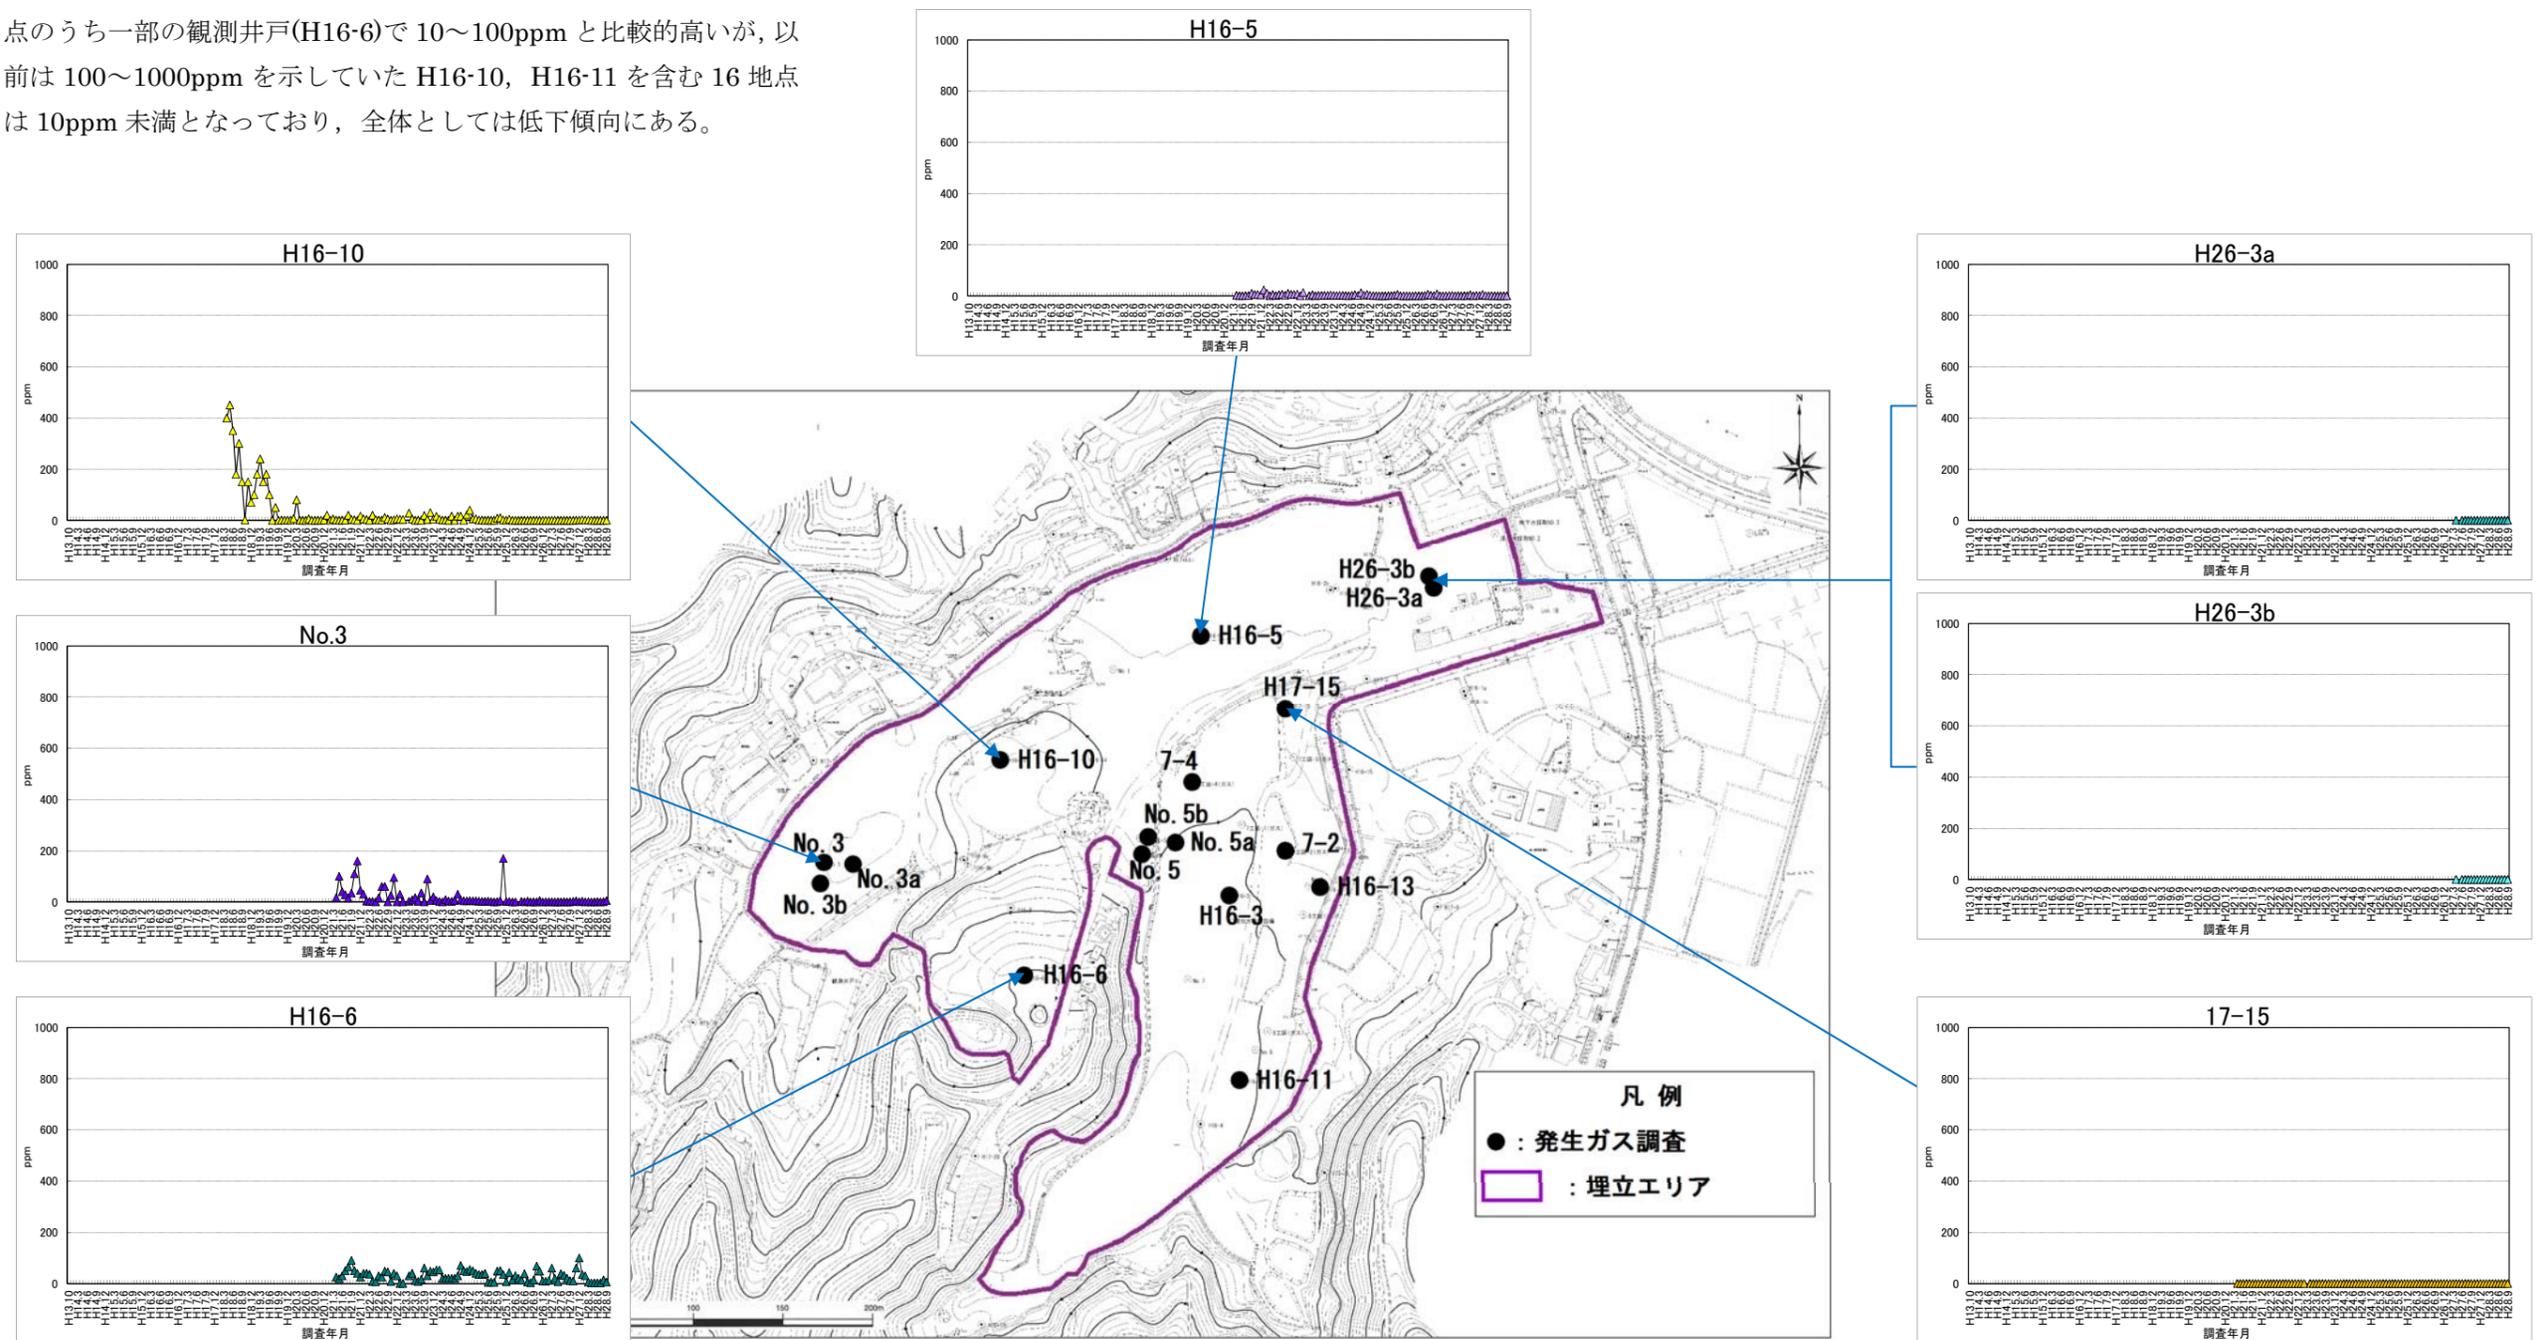
図 5.51 発生ガス調査結果 (硫化水素) (1)

硫化水素濃度は、調査地点 17 地点のうち 15 地点が 1 ppm 未満であるが、一部の観測井戸(H16-6, H16-11)では時々 30ppm を越えることがある。
