## 5. モニタリング結果

### 5.1 ガスの発生状況

### 5.3 処分場内廃棄物により汚染された浸透水の地下水への拡散又はそのおそれの把握に関する環境モニタリング

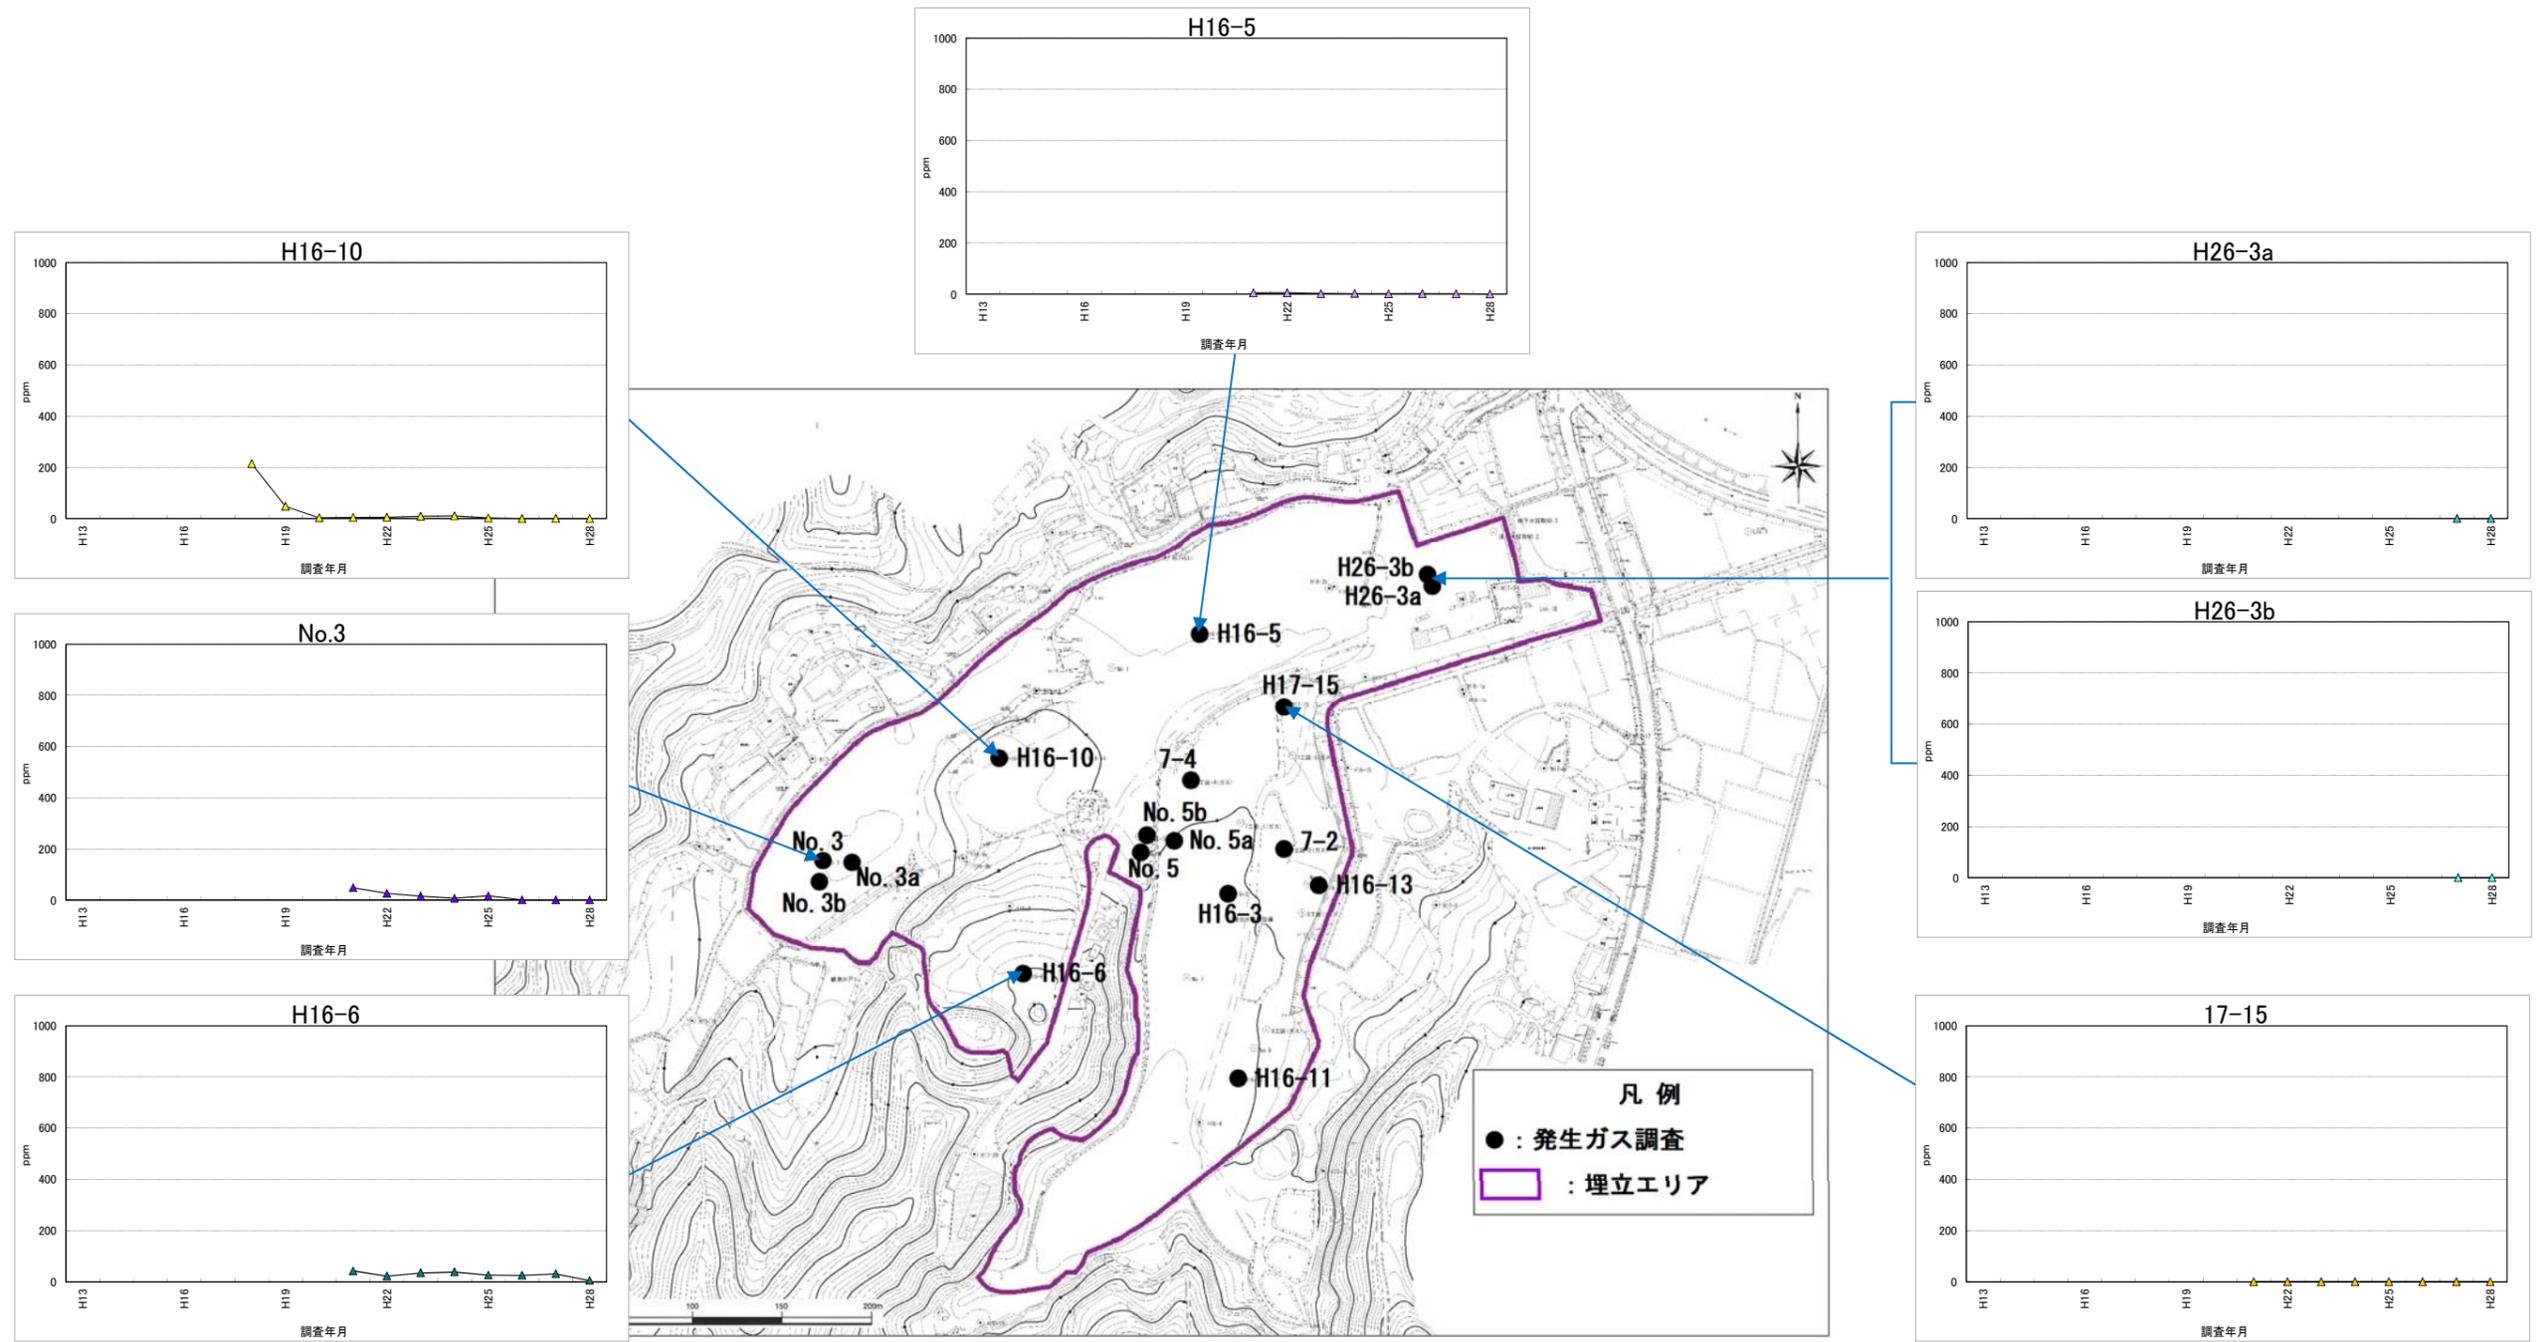
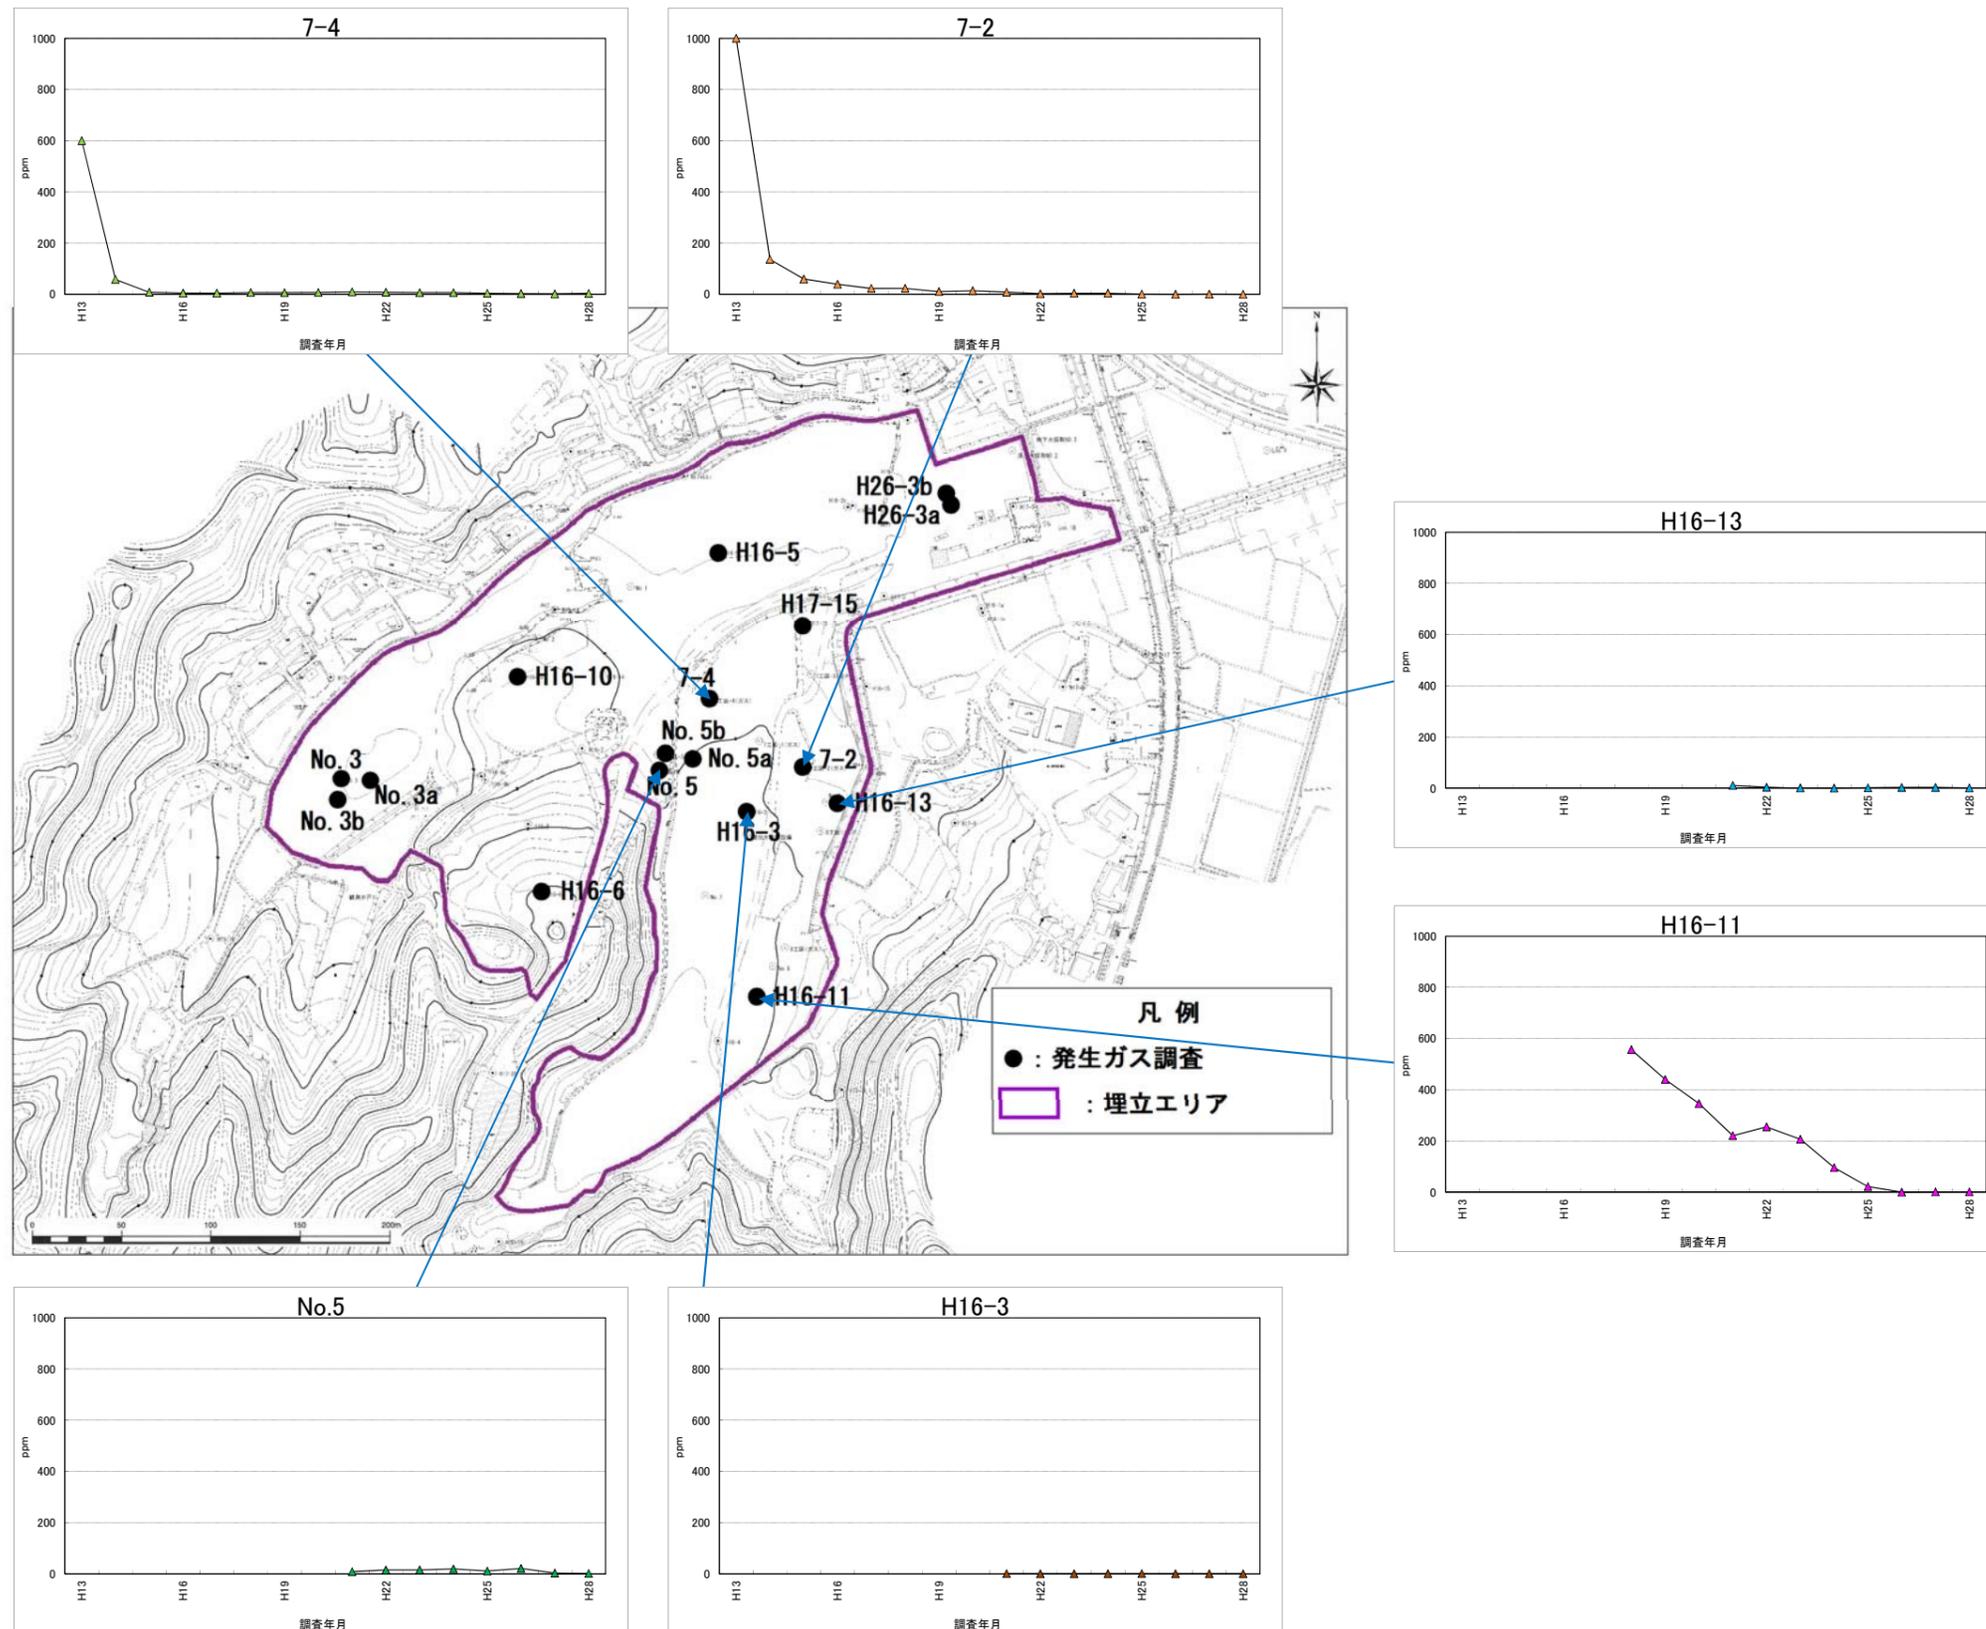
硫化水素濃度を調査地点ごとの年平均値で見ると、調査地点 17 地点のうち一部の観測井戸(H16-6)で 10~100ppm と比較的高いが、以前は 100~1000ppm を示していた H16-10, H16-11 を含む 16 地点は 10ppm 未満となっており、全体としては低下傾向にある。

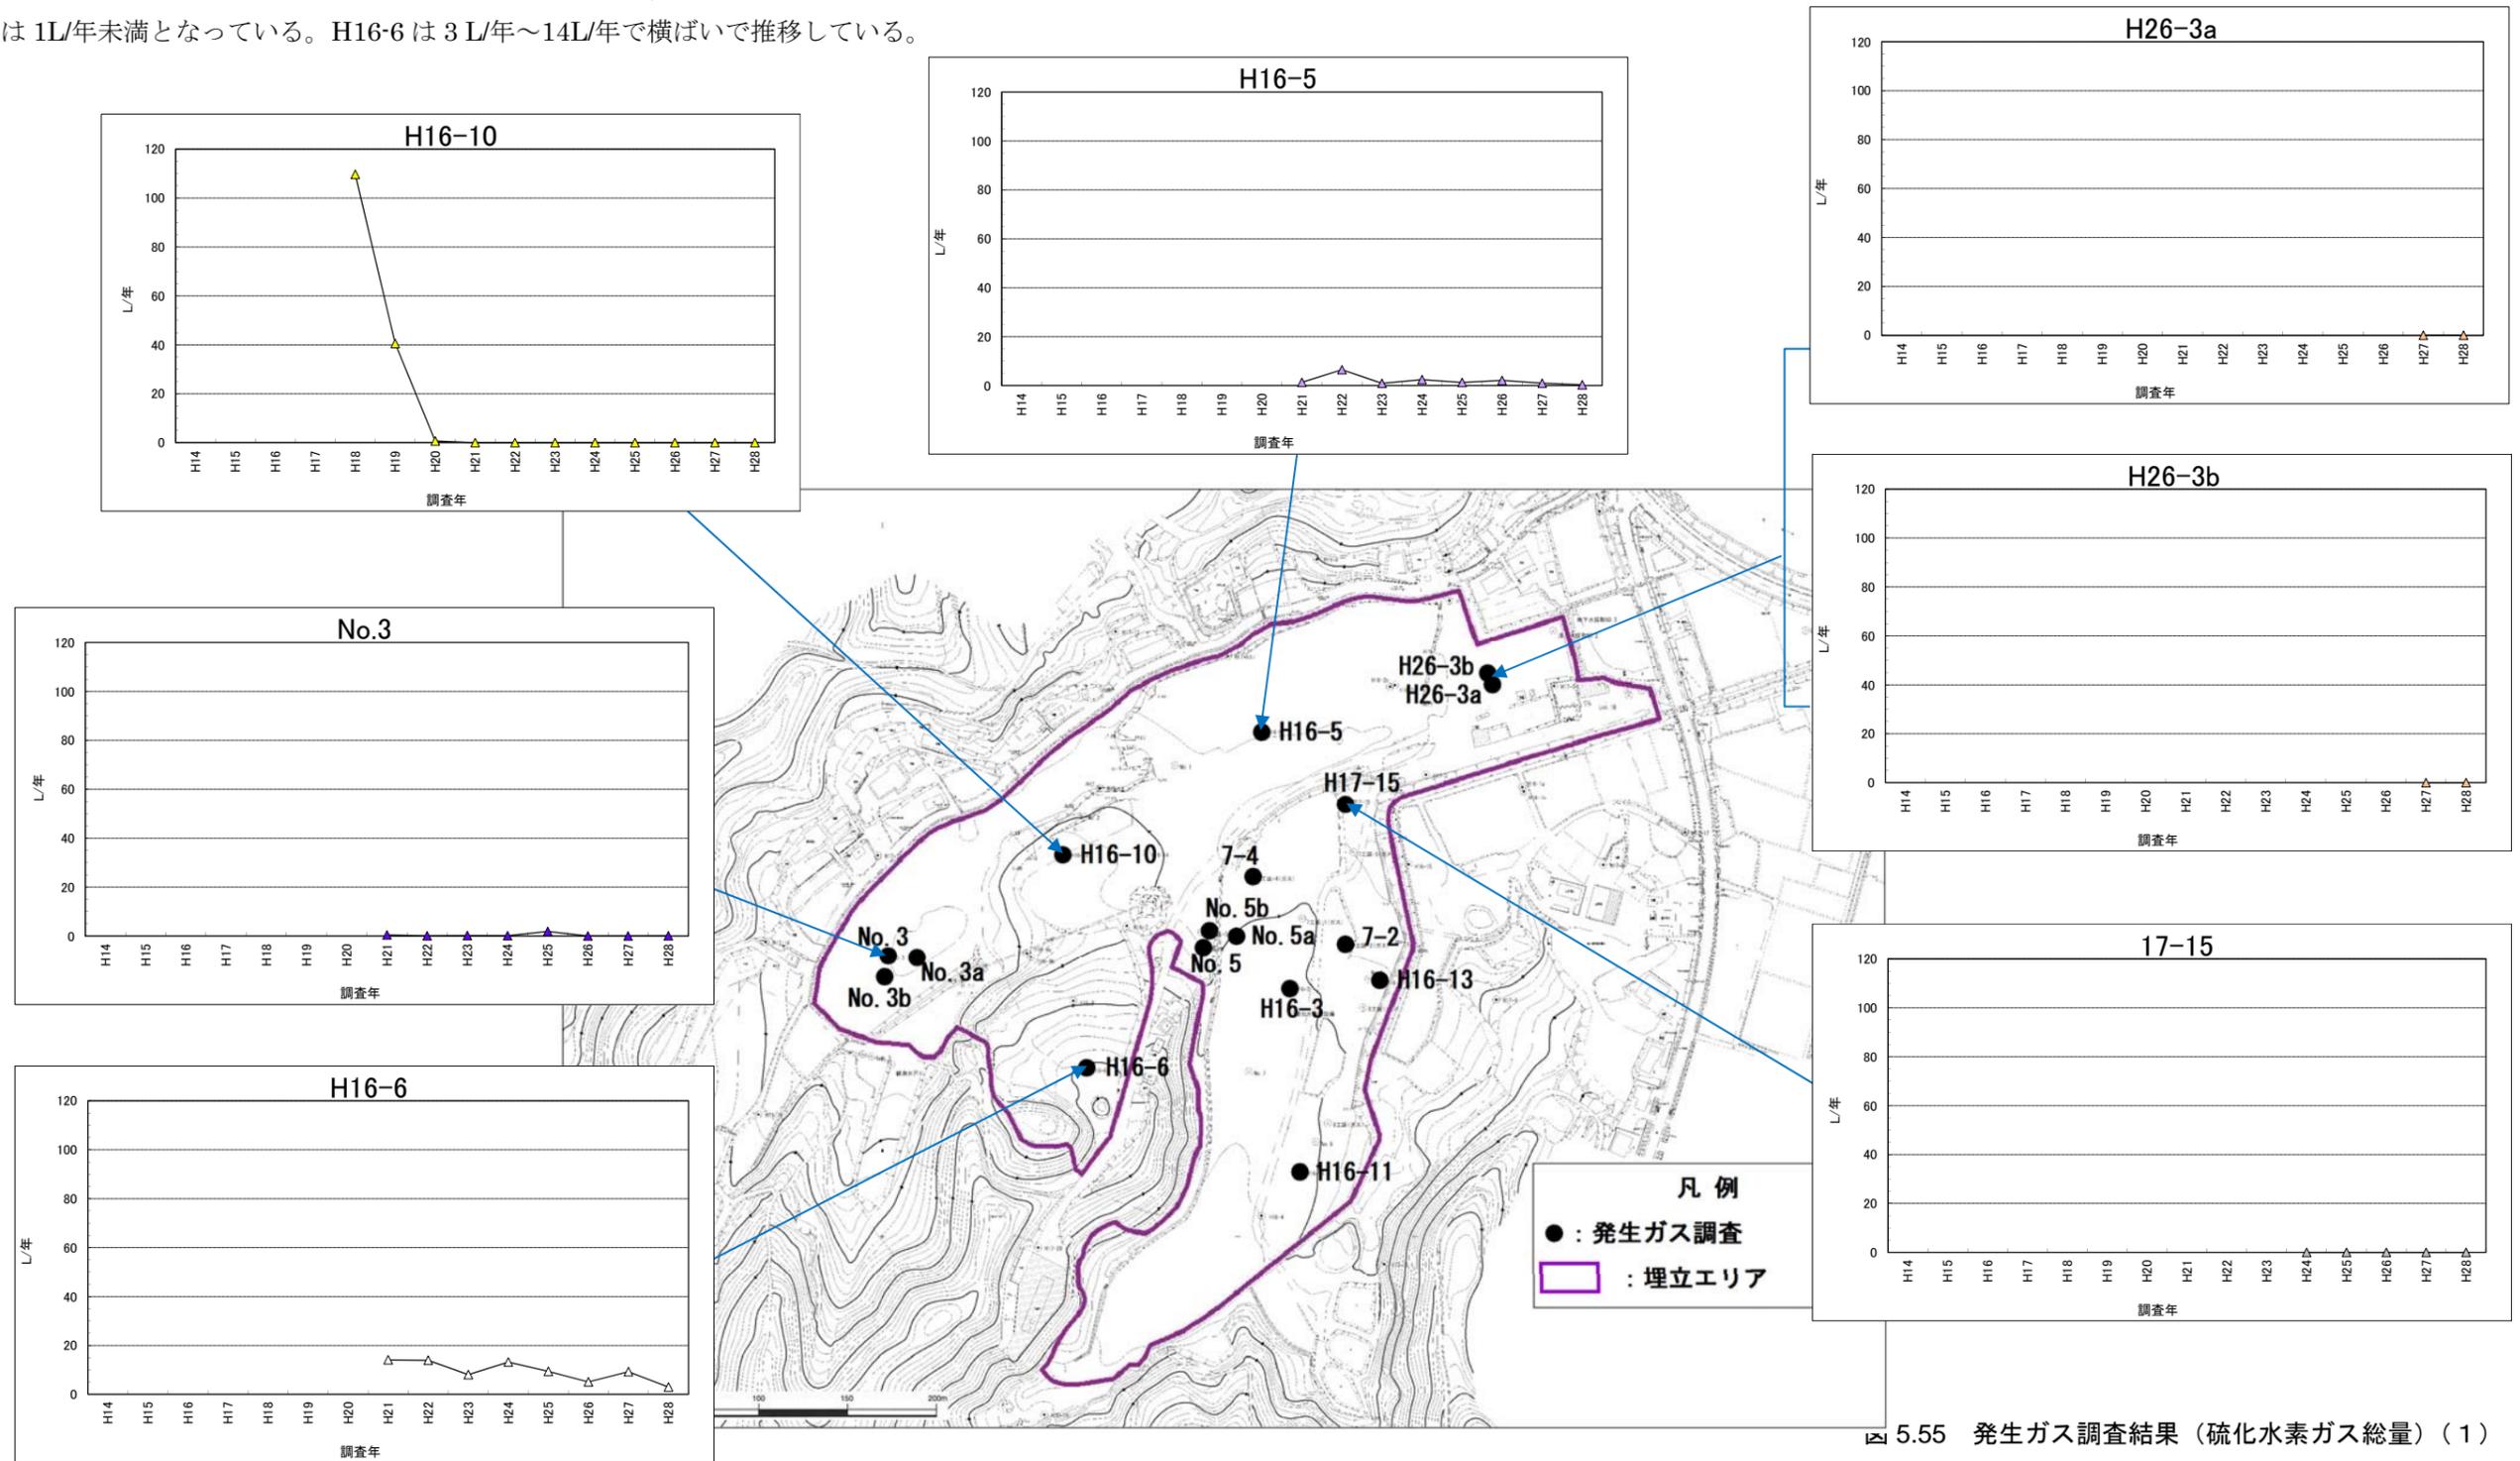
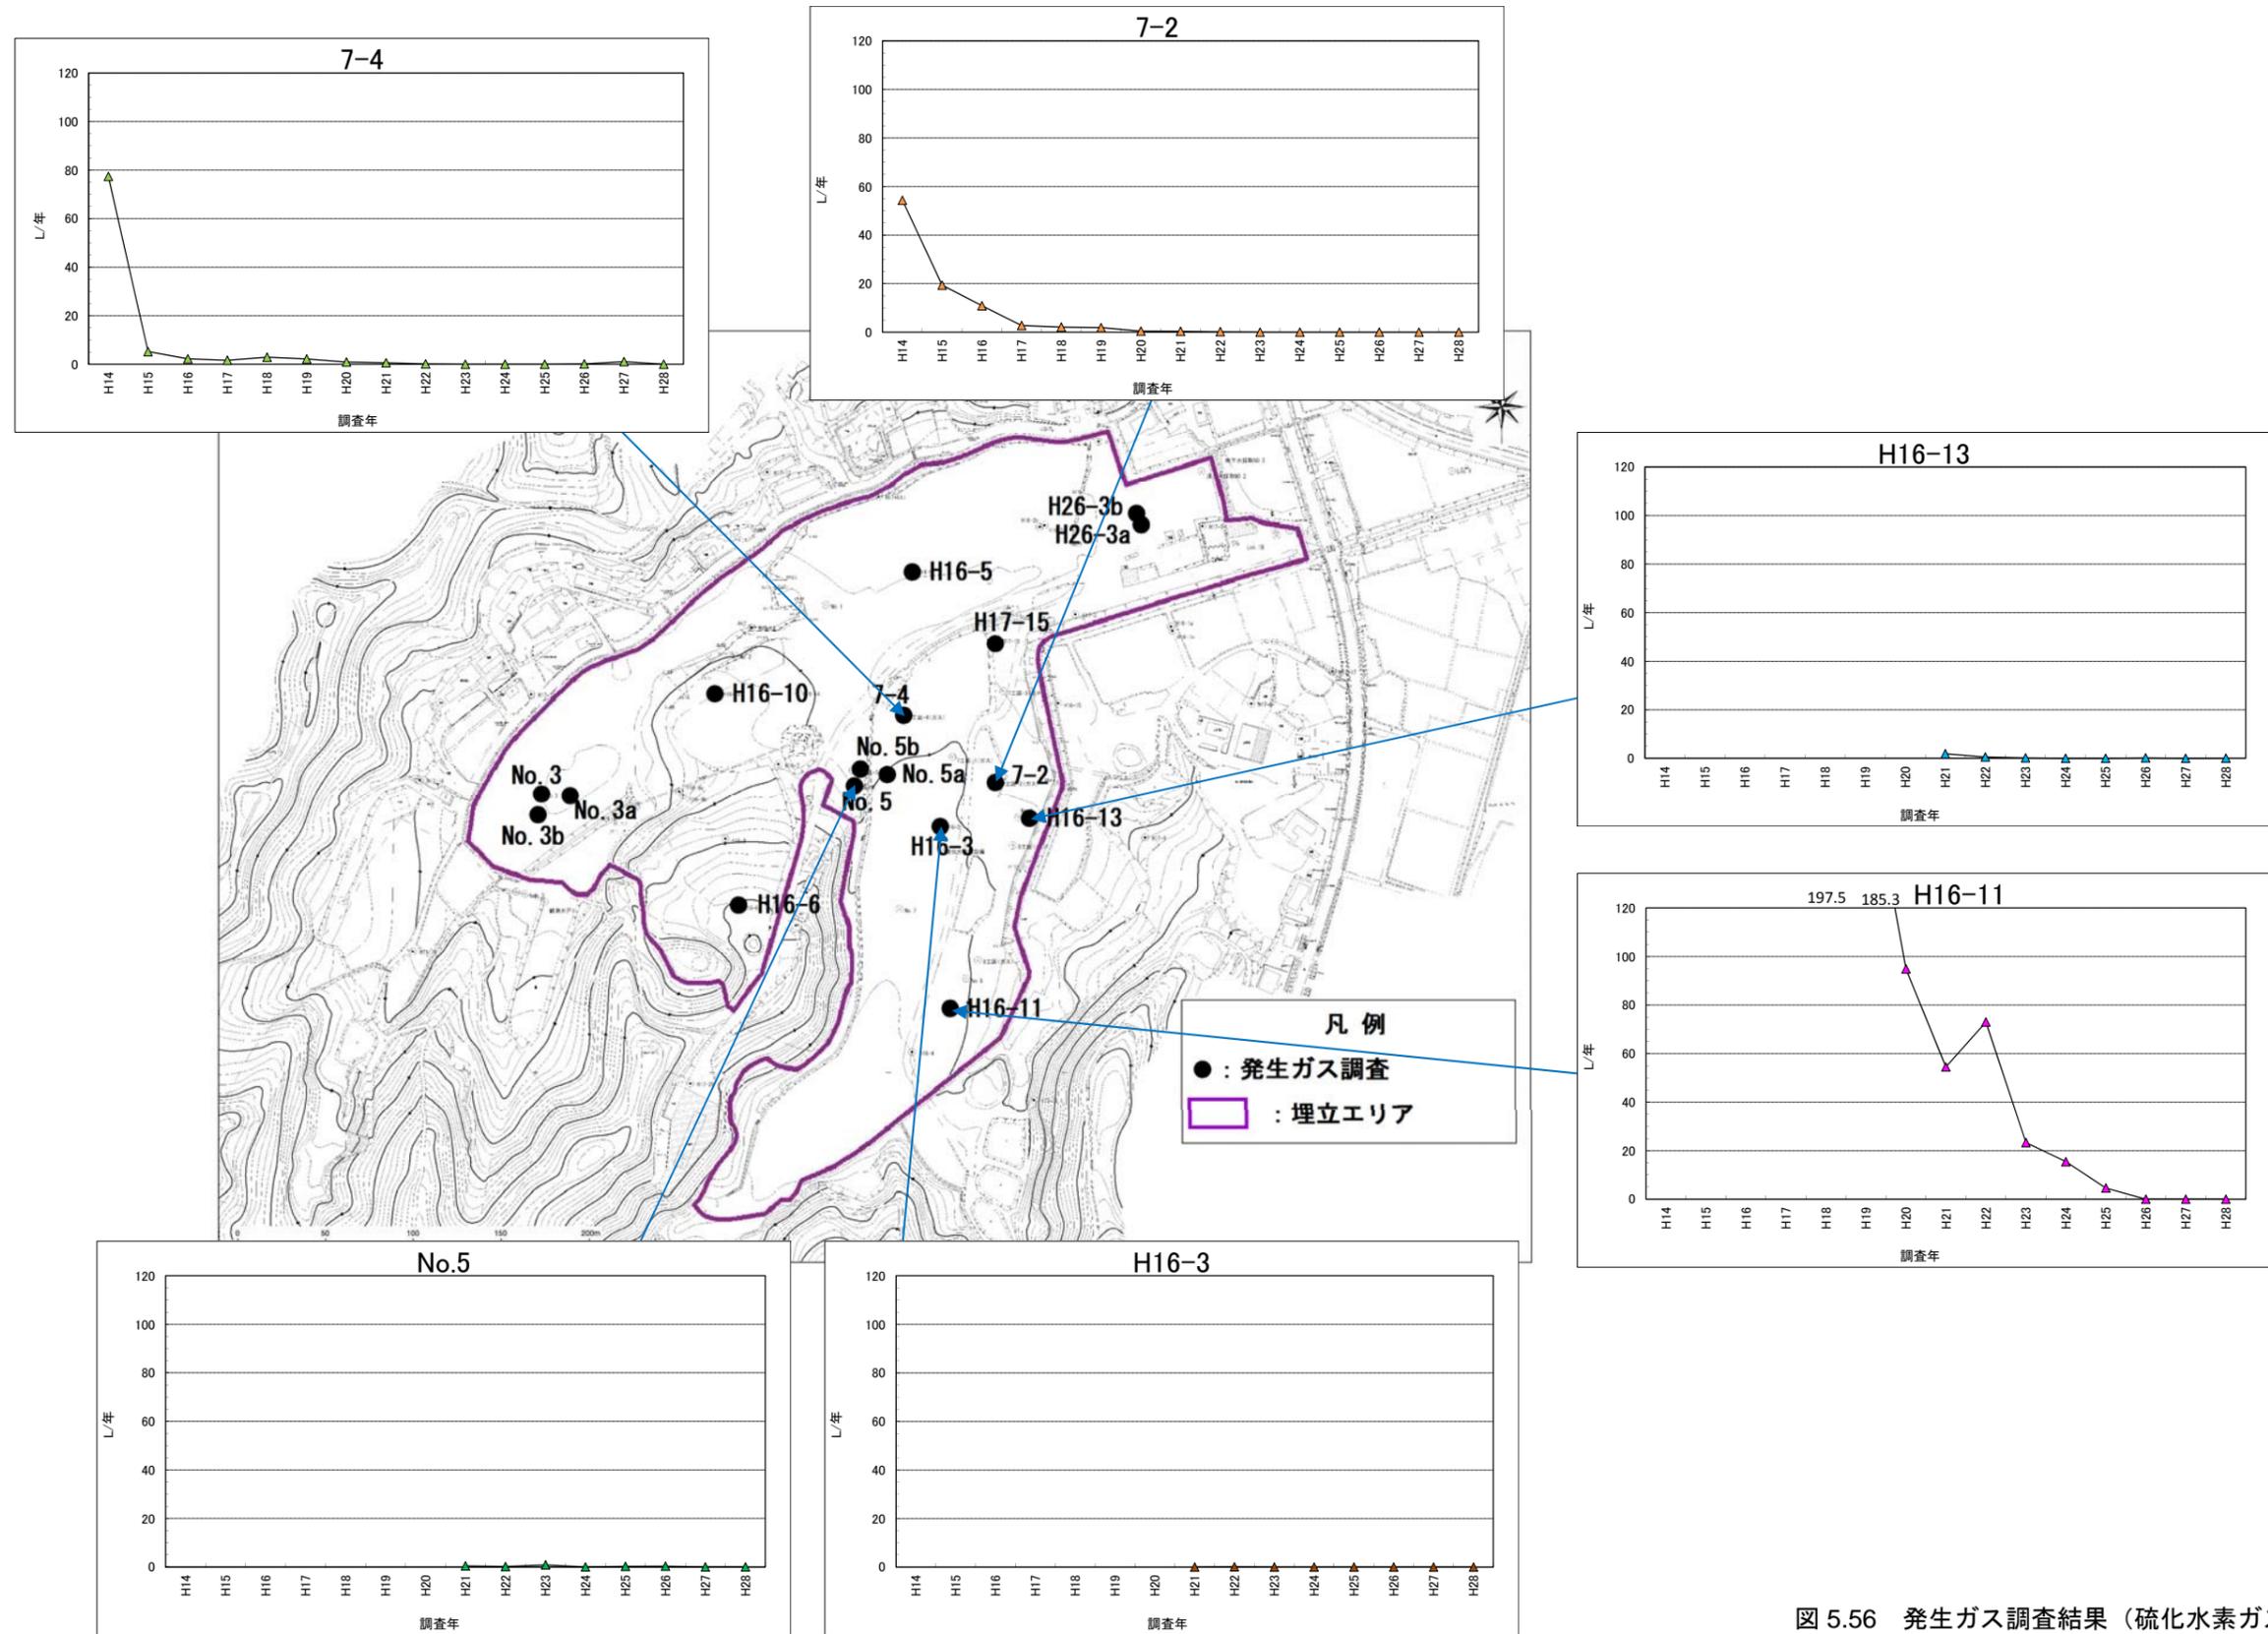
図 5.56 発生ガス調査結果（硫化水素ガス総量）（2）

発生ガス量及び硫化水素濃度から算出した硫化水素発生量を調査地点ごとの年平均値は、調査地点 17 地点のうち、平成 25 年度以降 1L/年以上を観測しているのが 4 地点 (No.3,H16-5,H16-6,H16-11)で、その他の 13 地点は 1L/年未満となっている。

平成 18 年度に 100L/年以上を示していた 2 地点 (H16-10,H16-11) はその後低下し、近年は 1L/年未満となっている。H16-6 は 3 L/年~14L/年で横ばいで推移している。
