## 5. モニタリング結果

### 5.1 ガスの発生状況

### 5.3 処分場内廃棄物により汚染された浸透水の地下水への拡散又はそのおそれの把握に関する環境モニタリング

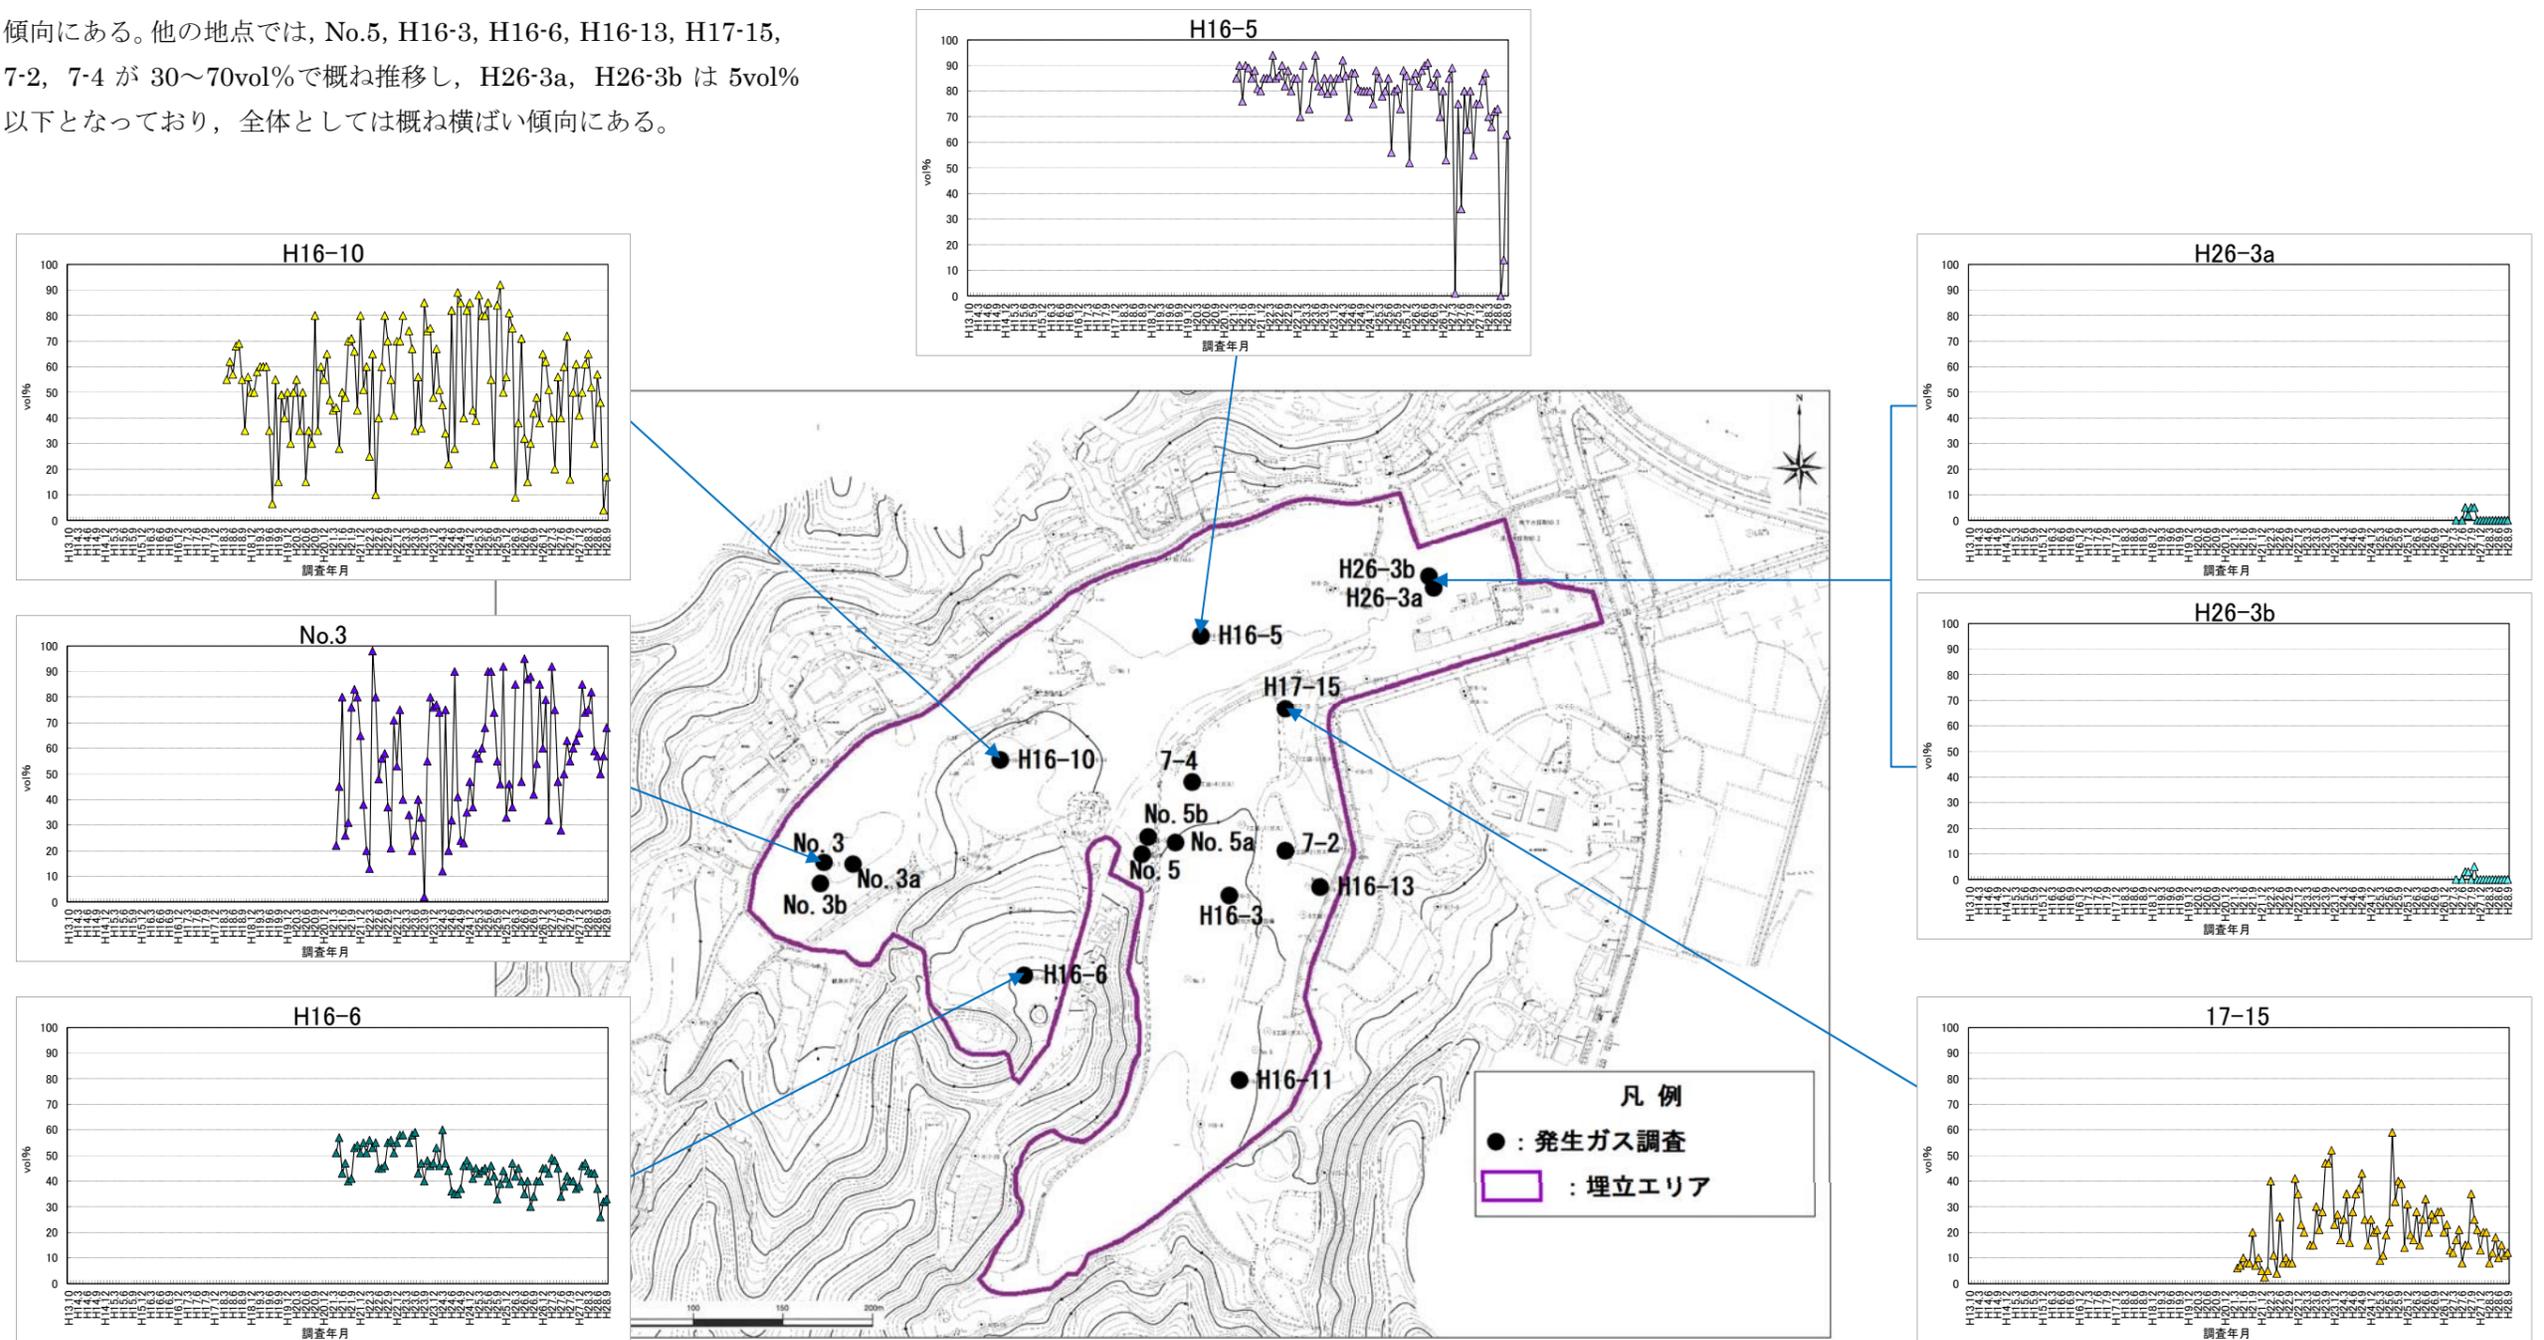
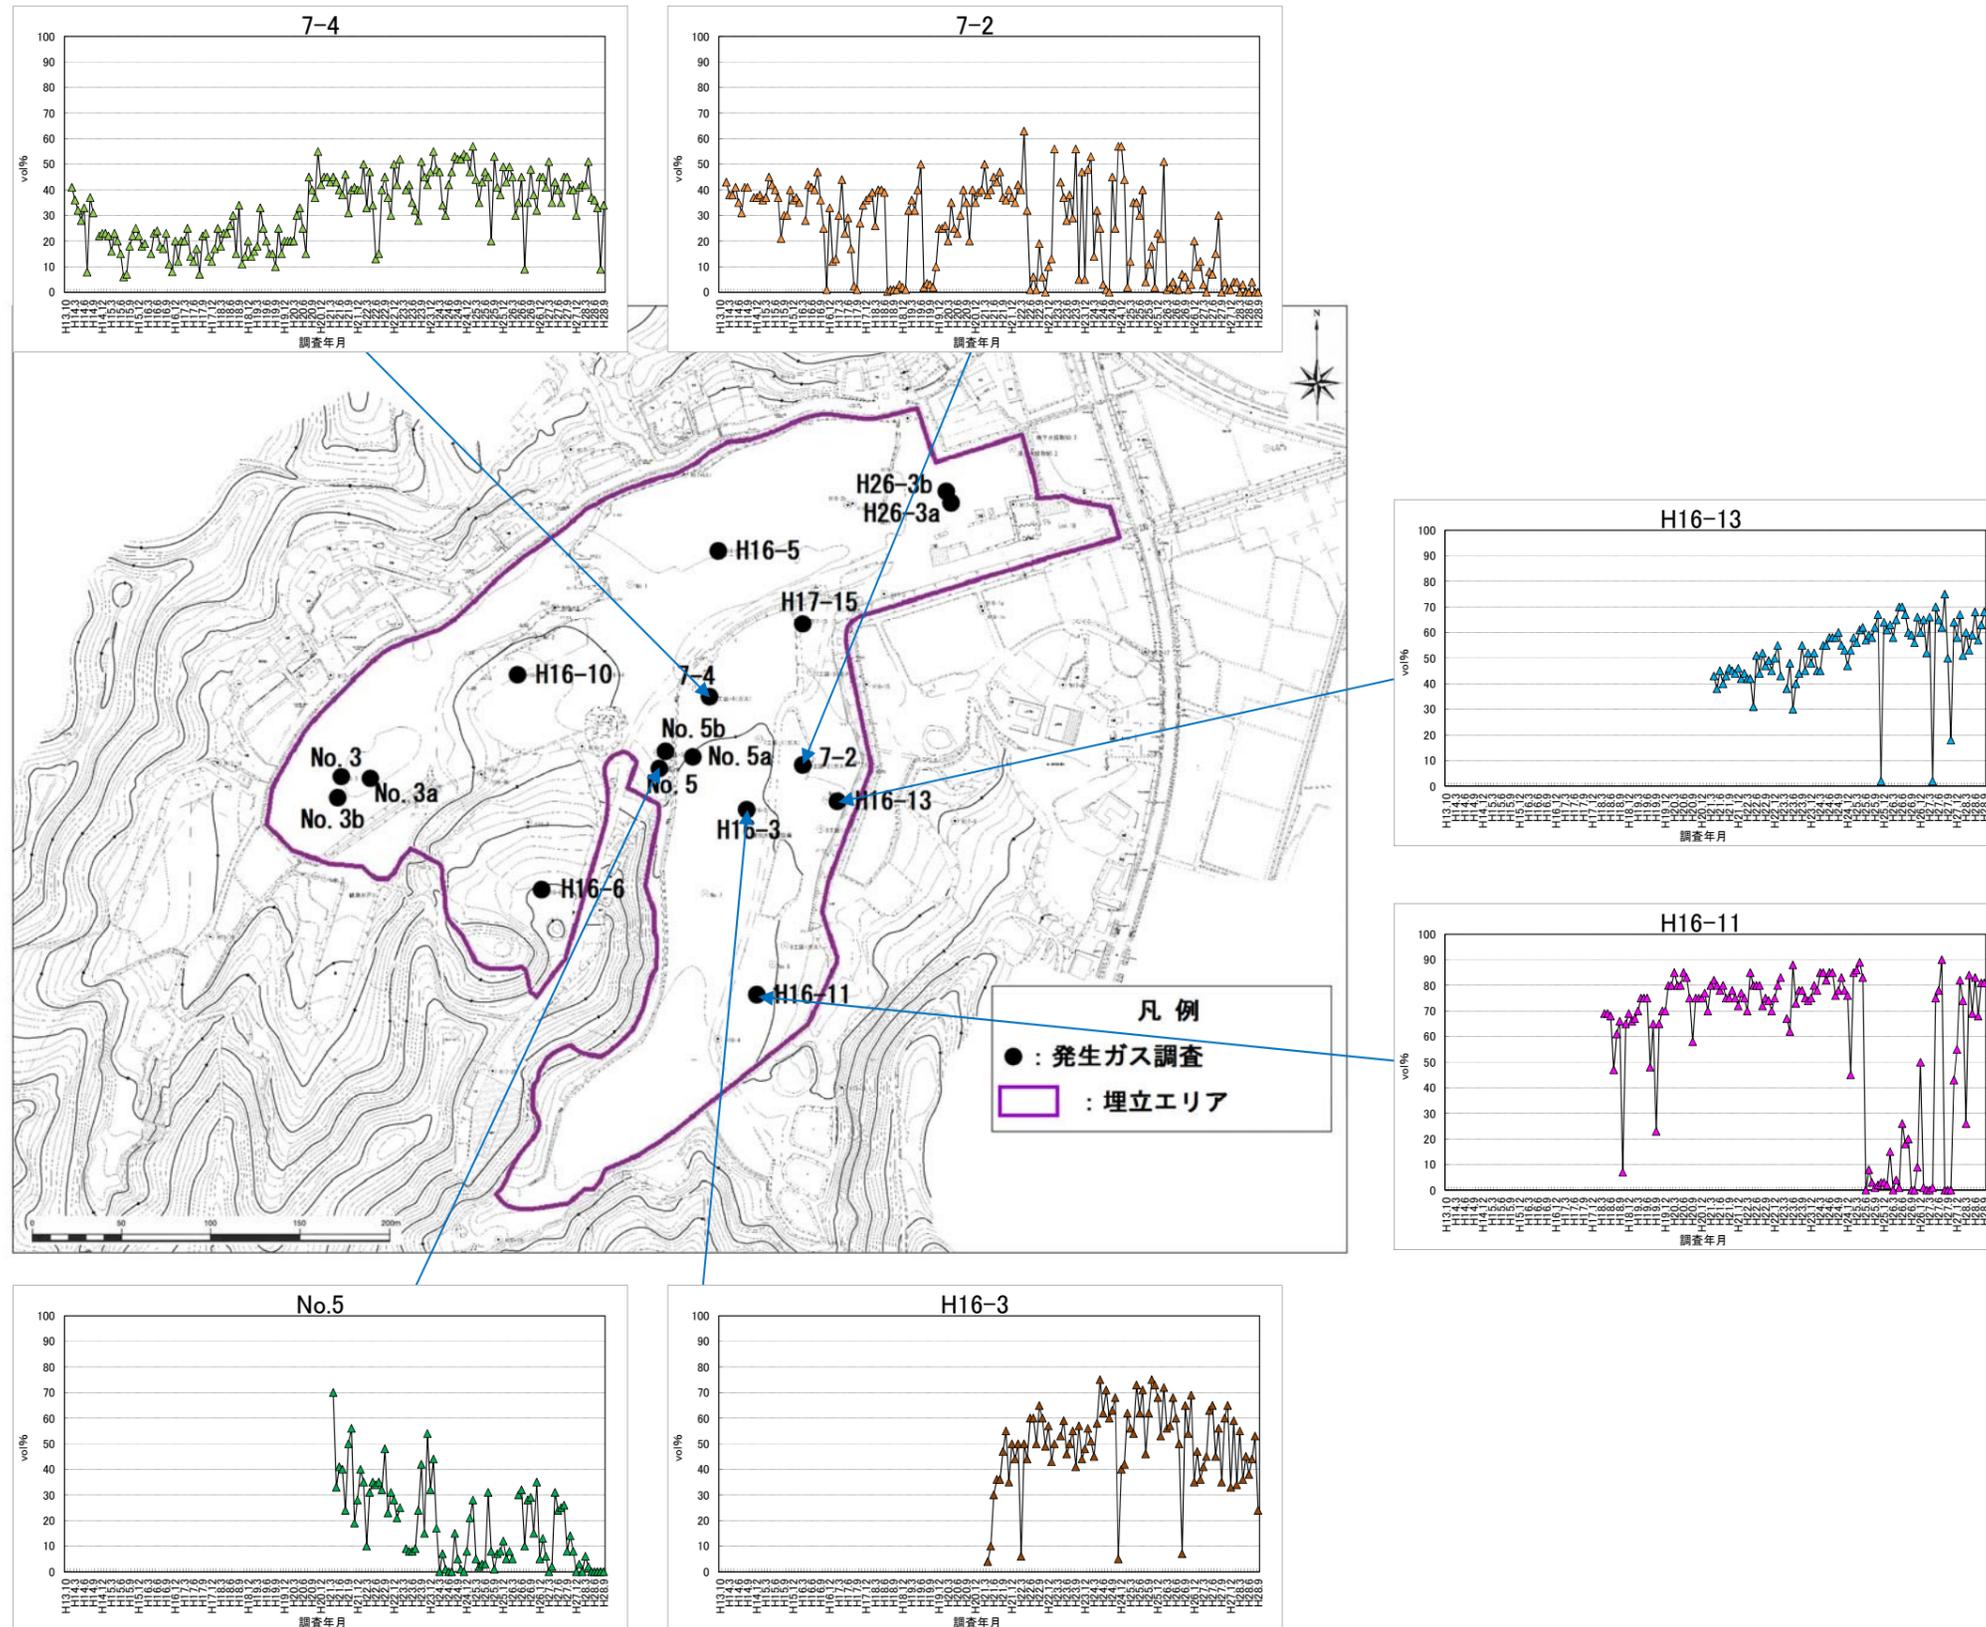
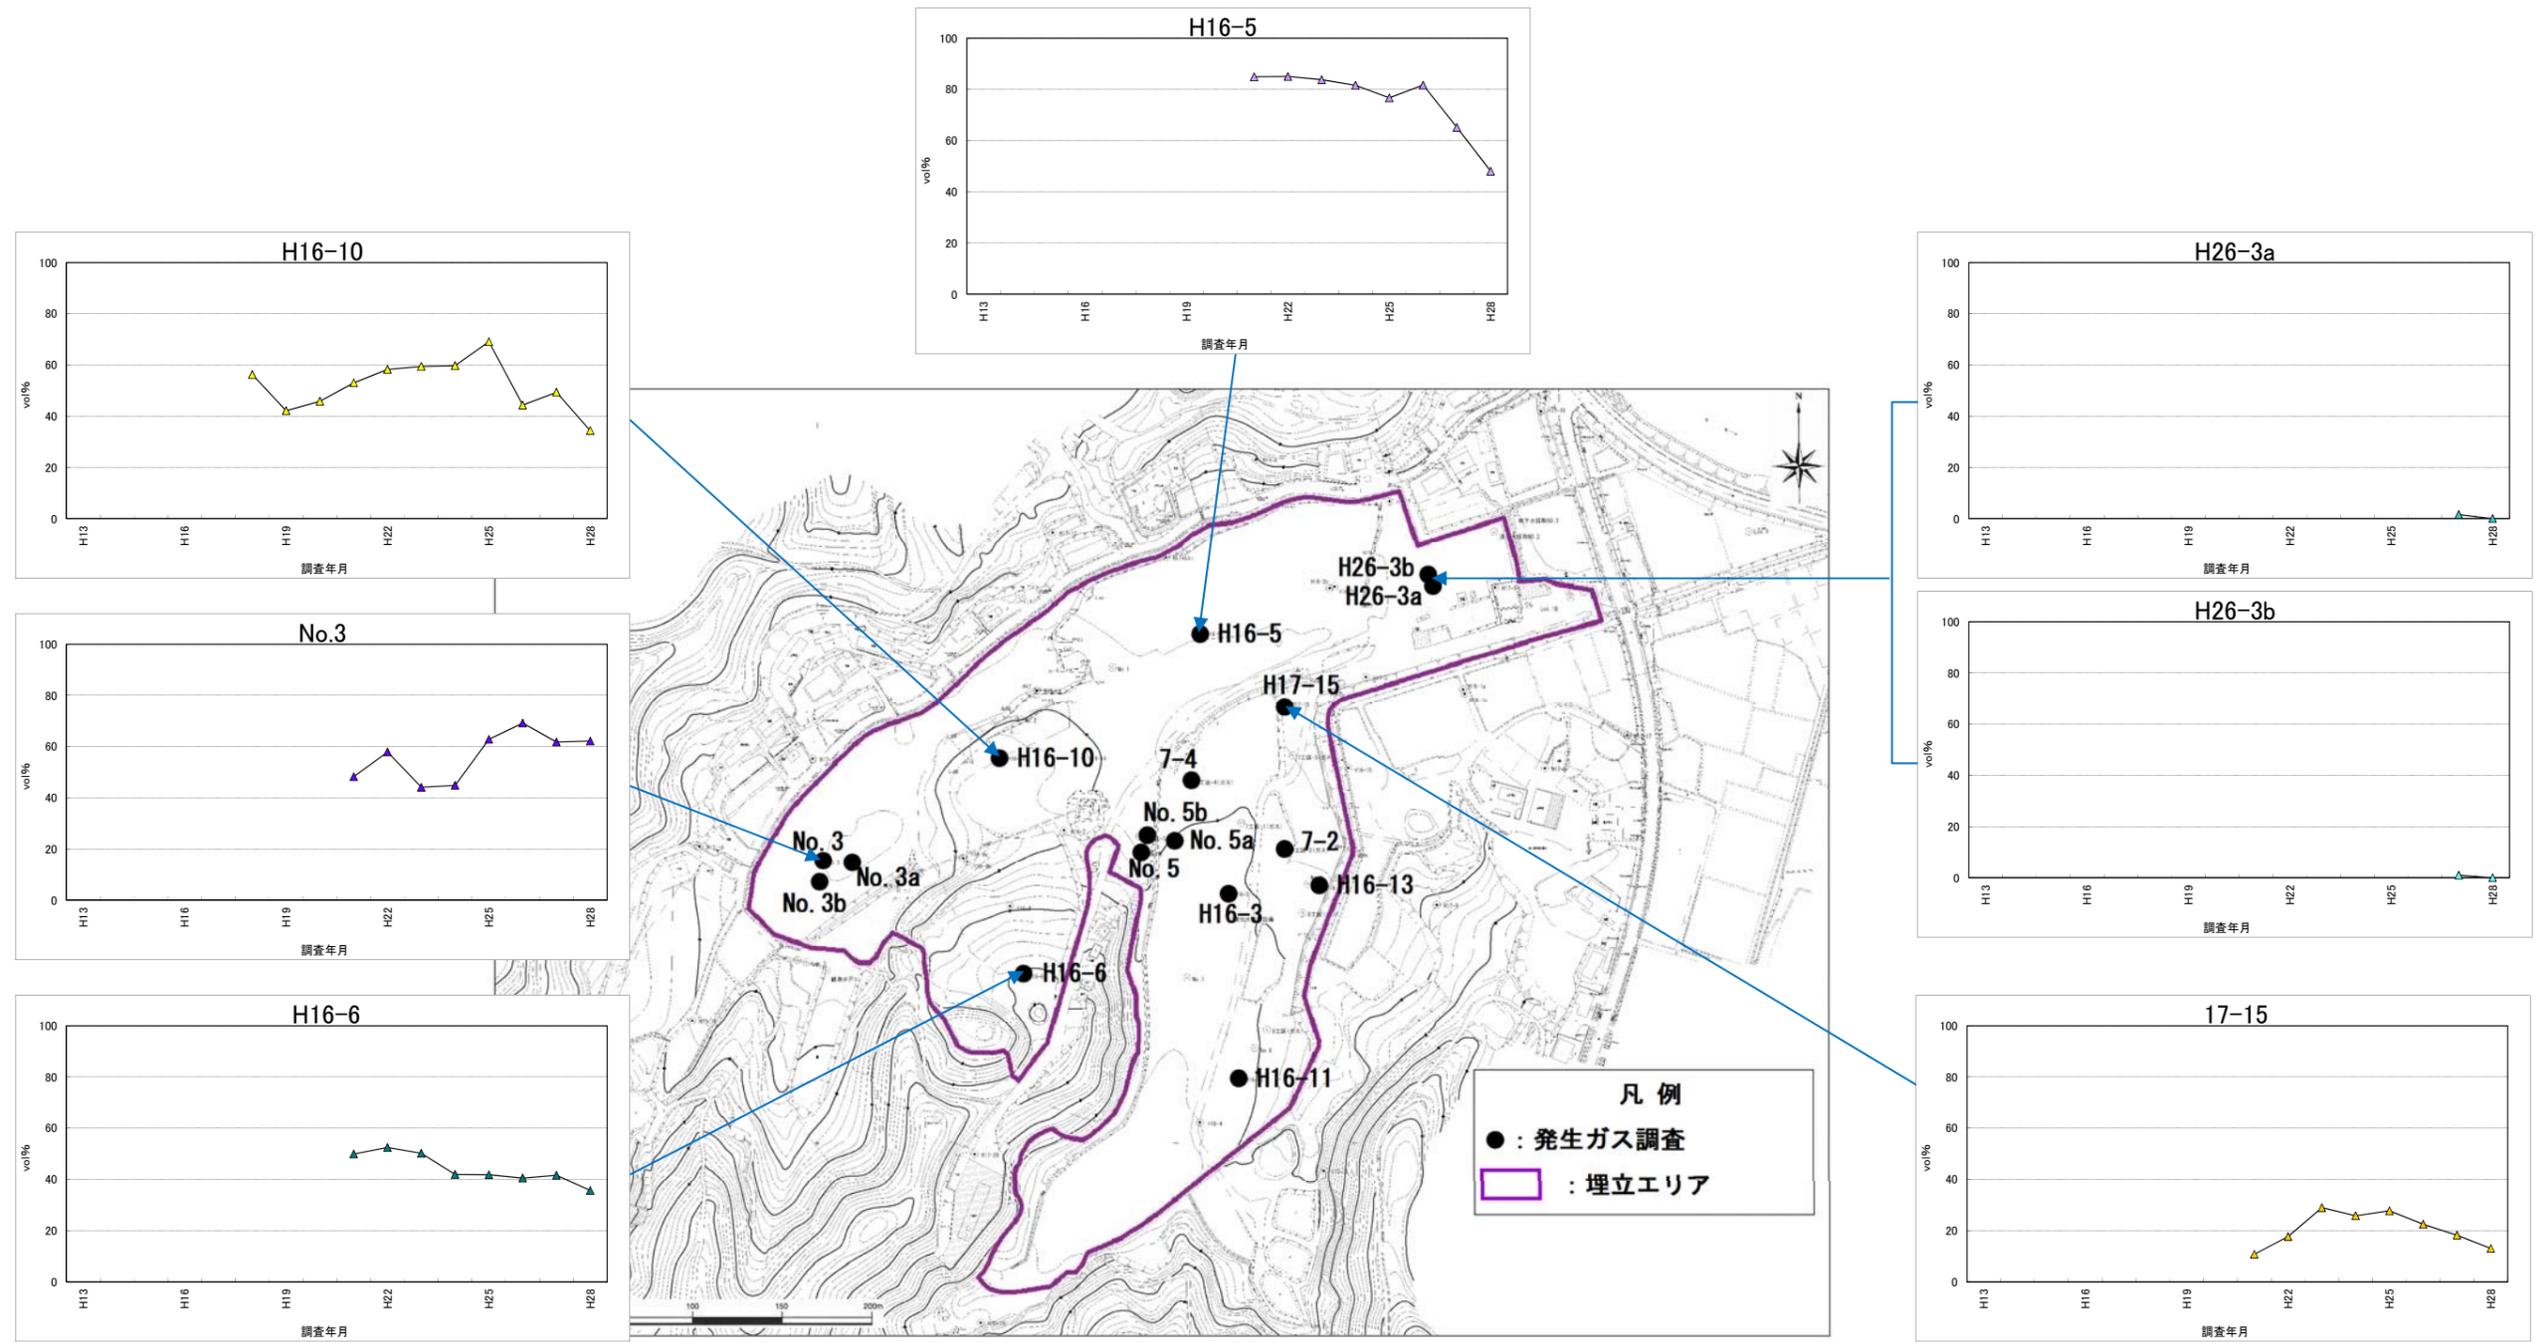
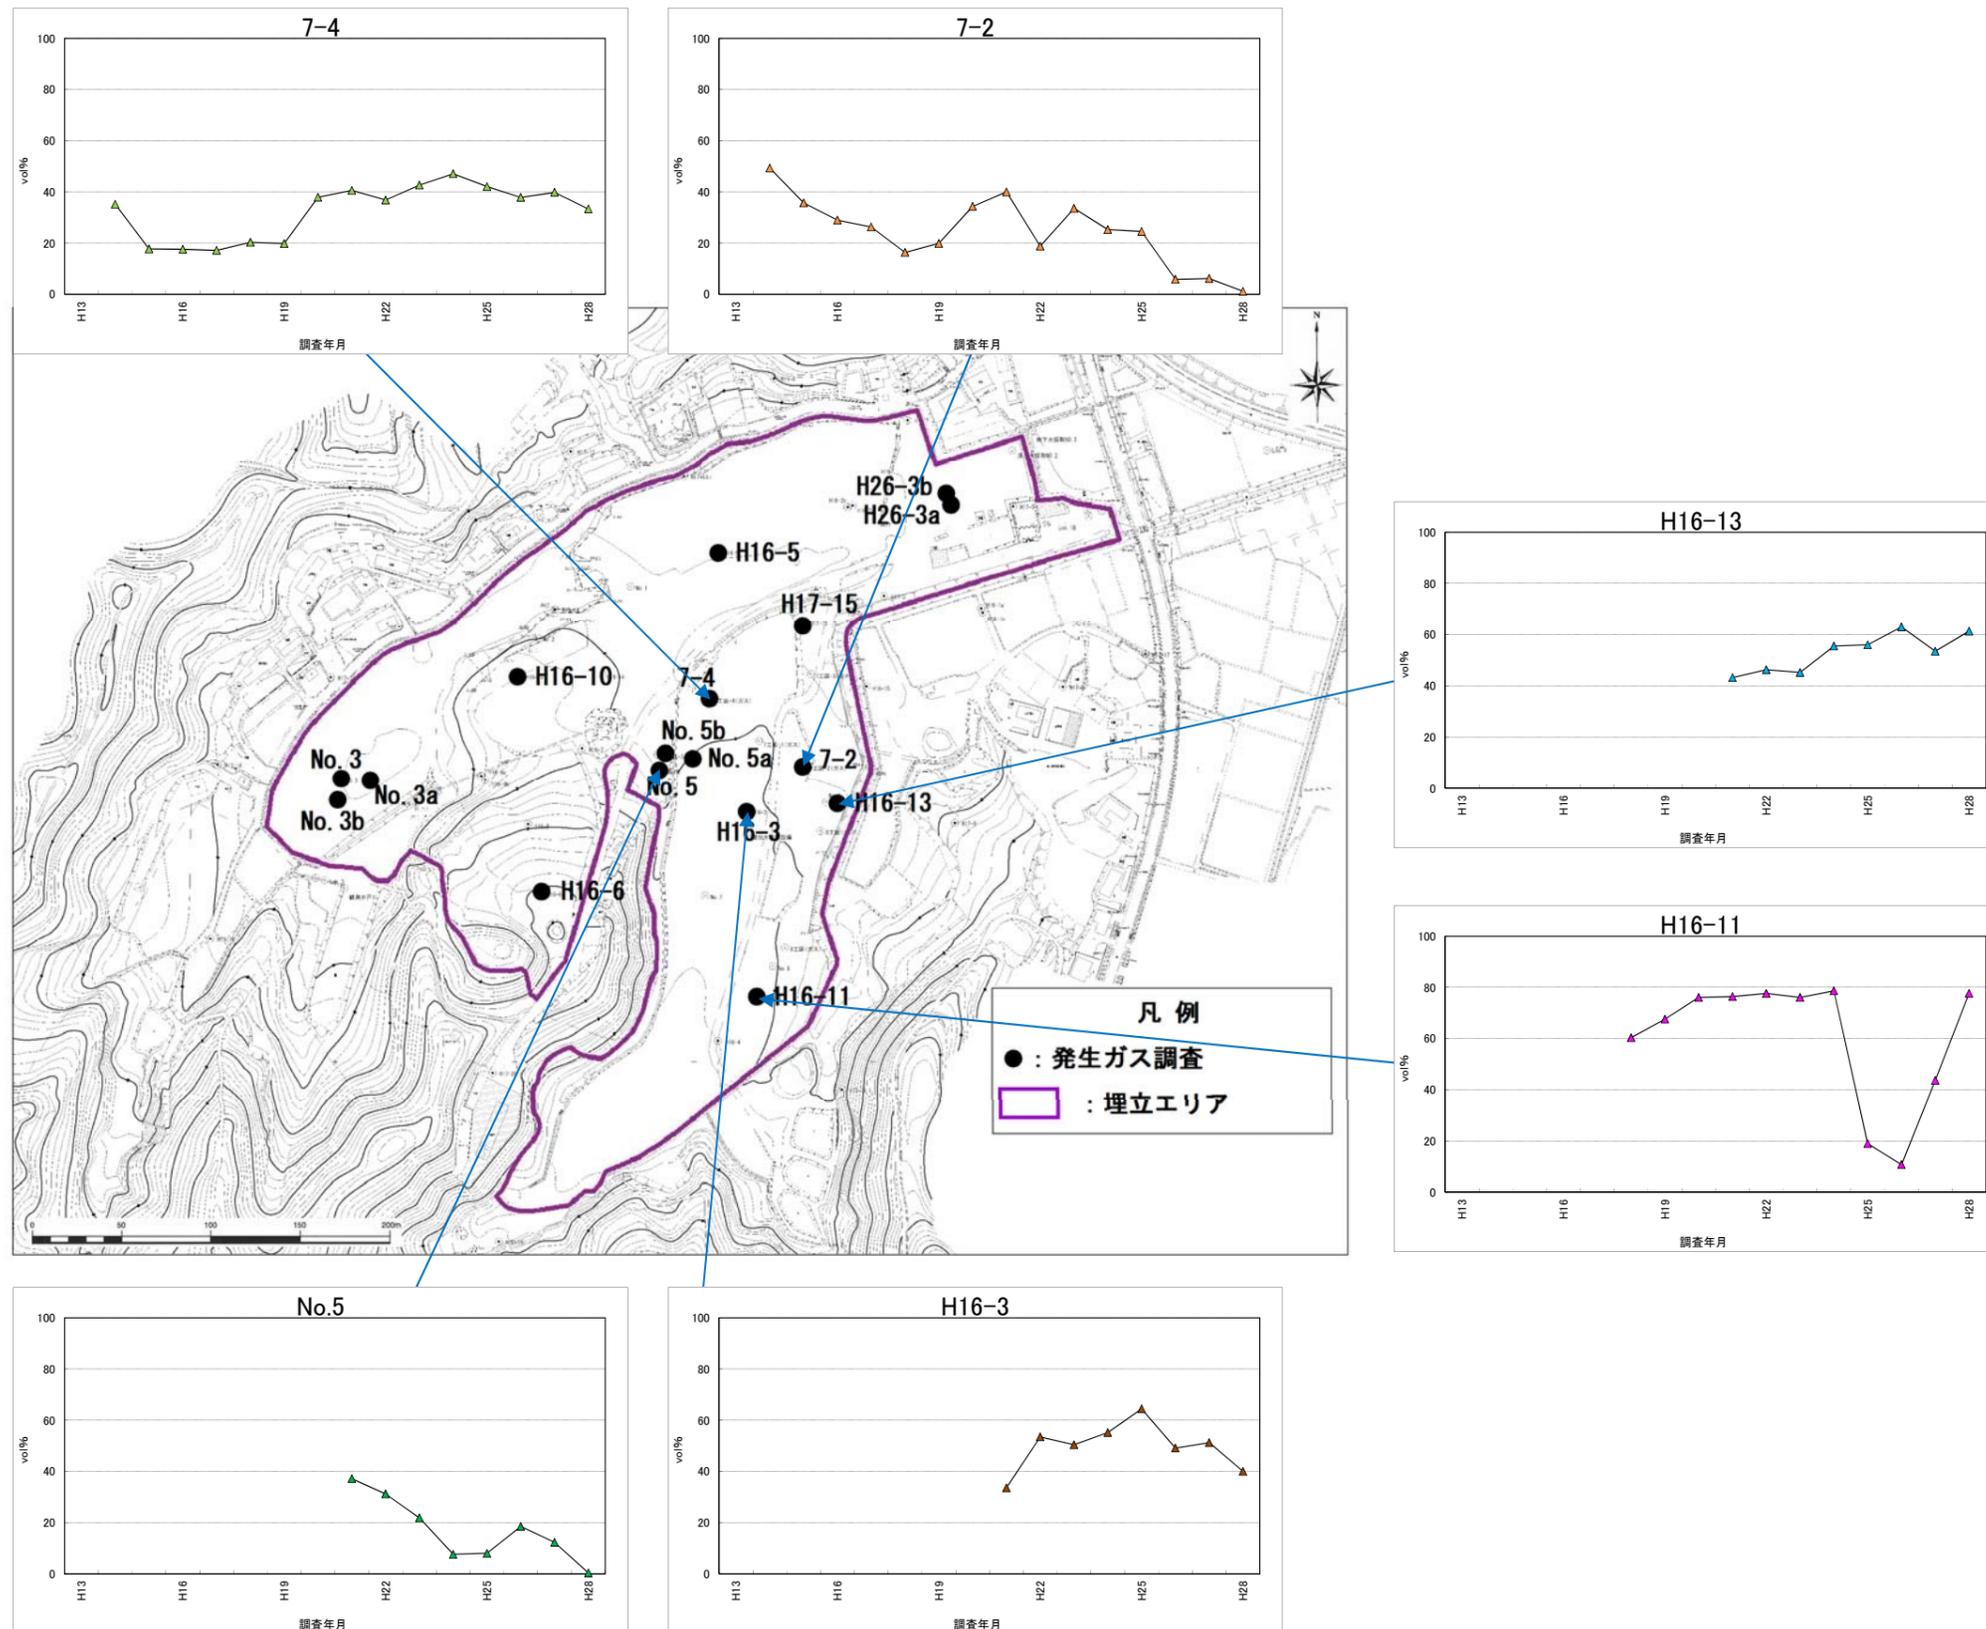
メタン濃度は、調査地点 17 地点のうち一部の観測井戸(H26-3a, H26-3b)を除き、測定された濃度の変動が大きい。近年では、No.3, H16-5, H16-10, H16-11 で 70~90vol%と比較的高いが、以前は 30~70vol%を示していた No.5 は概ね 30vol%未満となっており、低下傾向にある。他の地点では、No.5, H16-3, H16-6, H16-13, H17-15, 7-2, 7-4 が 30~70vol%で概ね推移し、H26-3a, H26-3b は 5vol%以下となっており、全体としては概ね横ばい傾向にある。

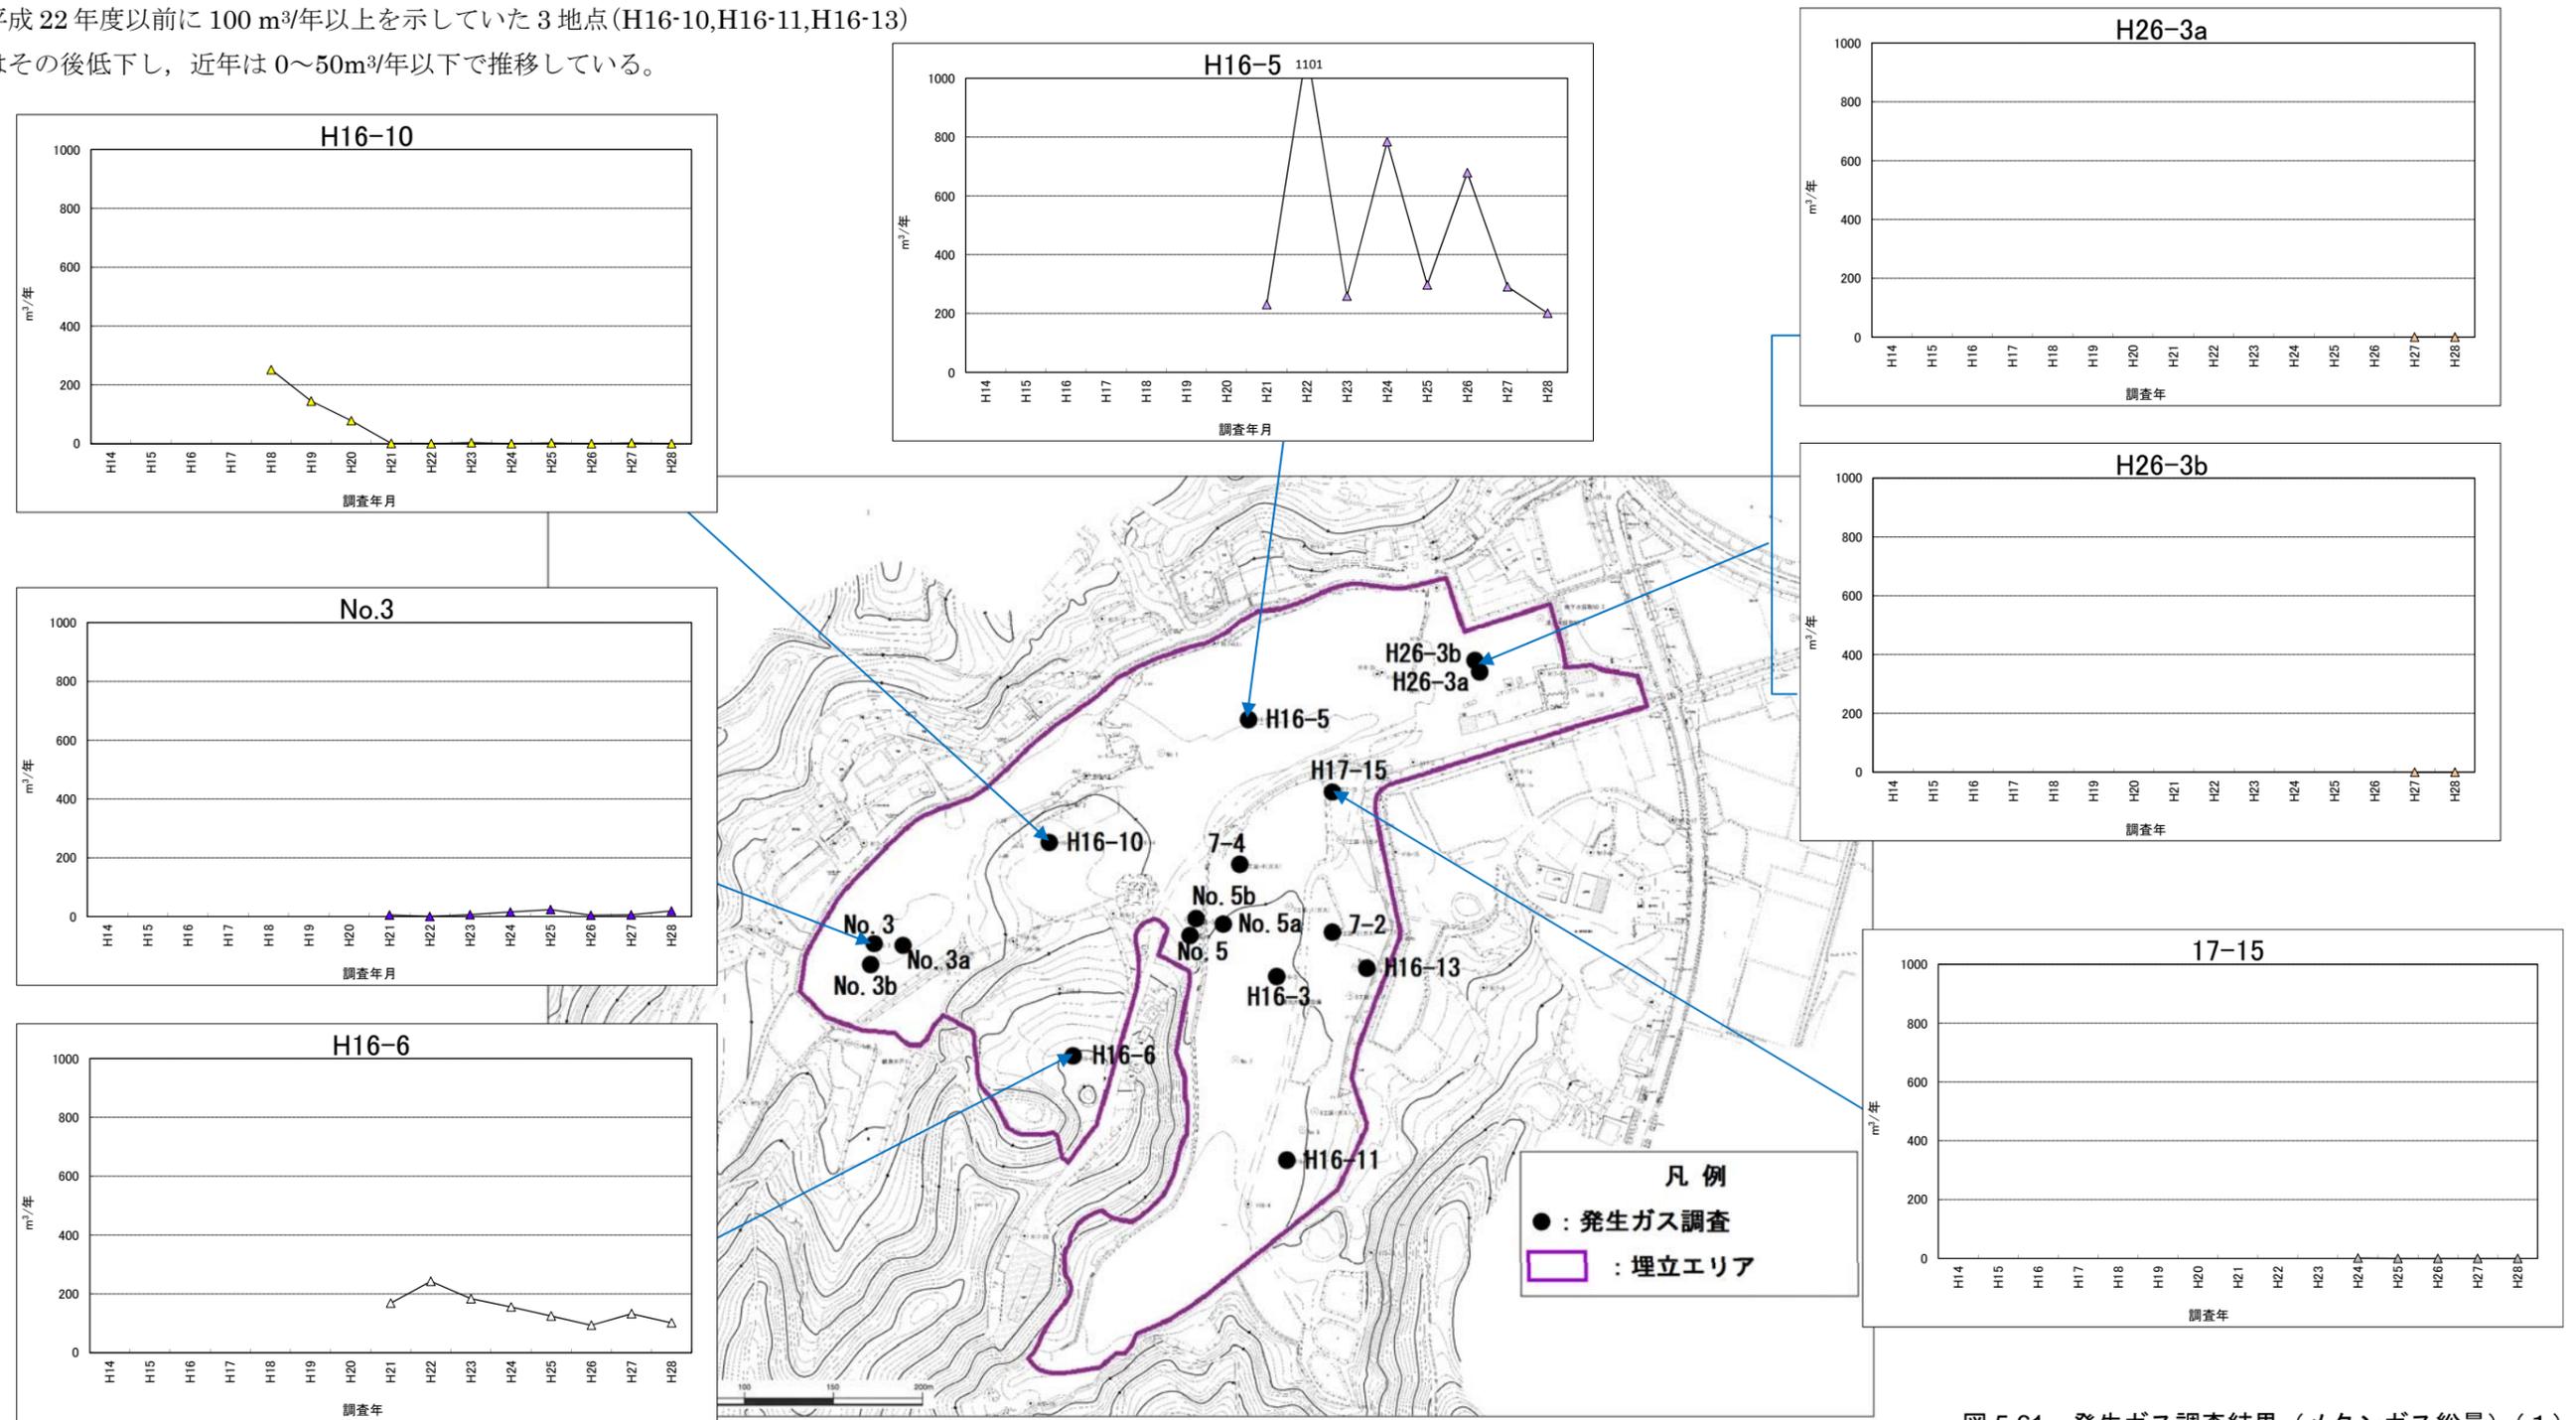
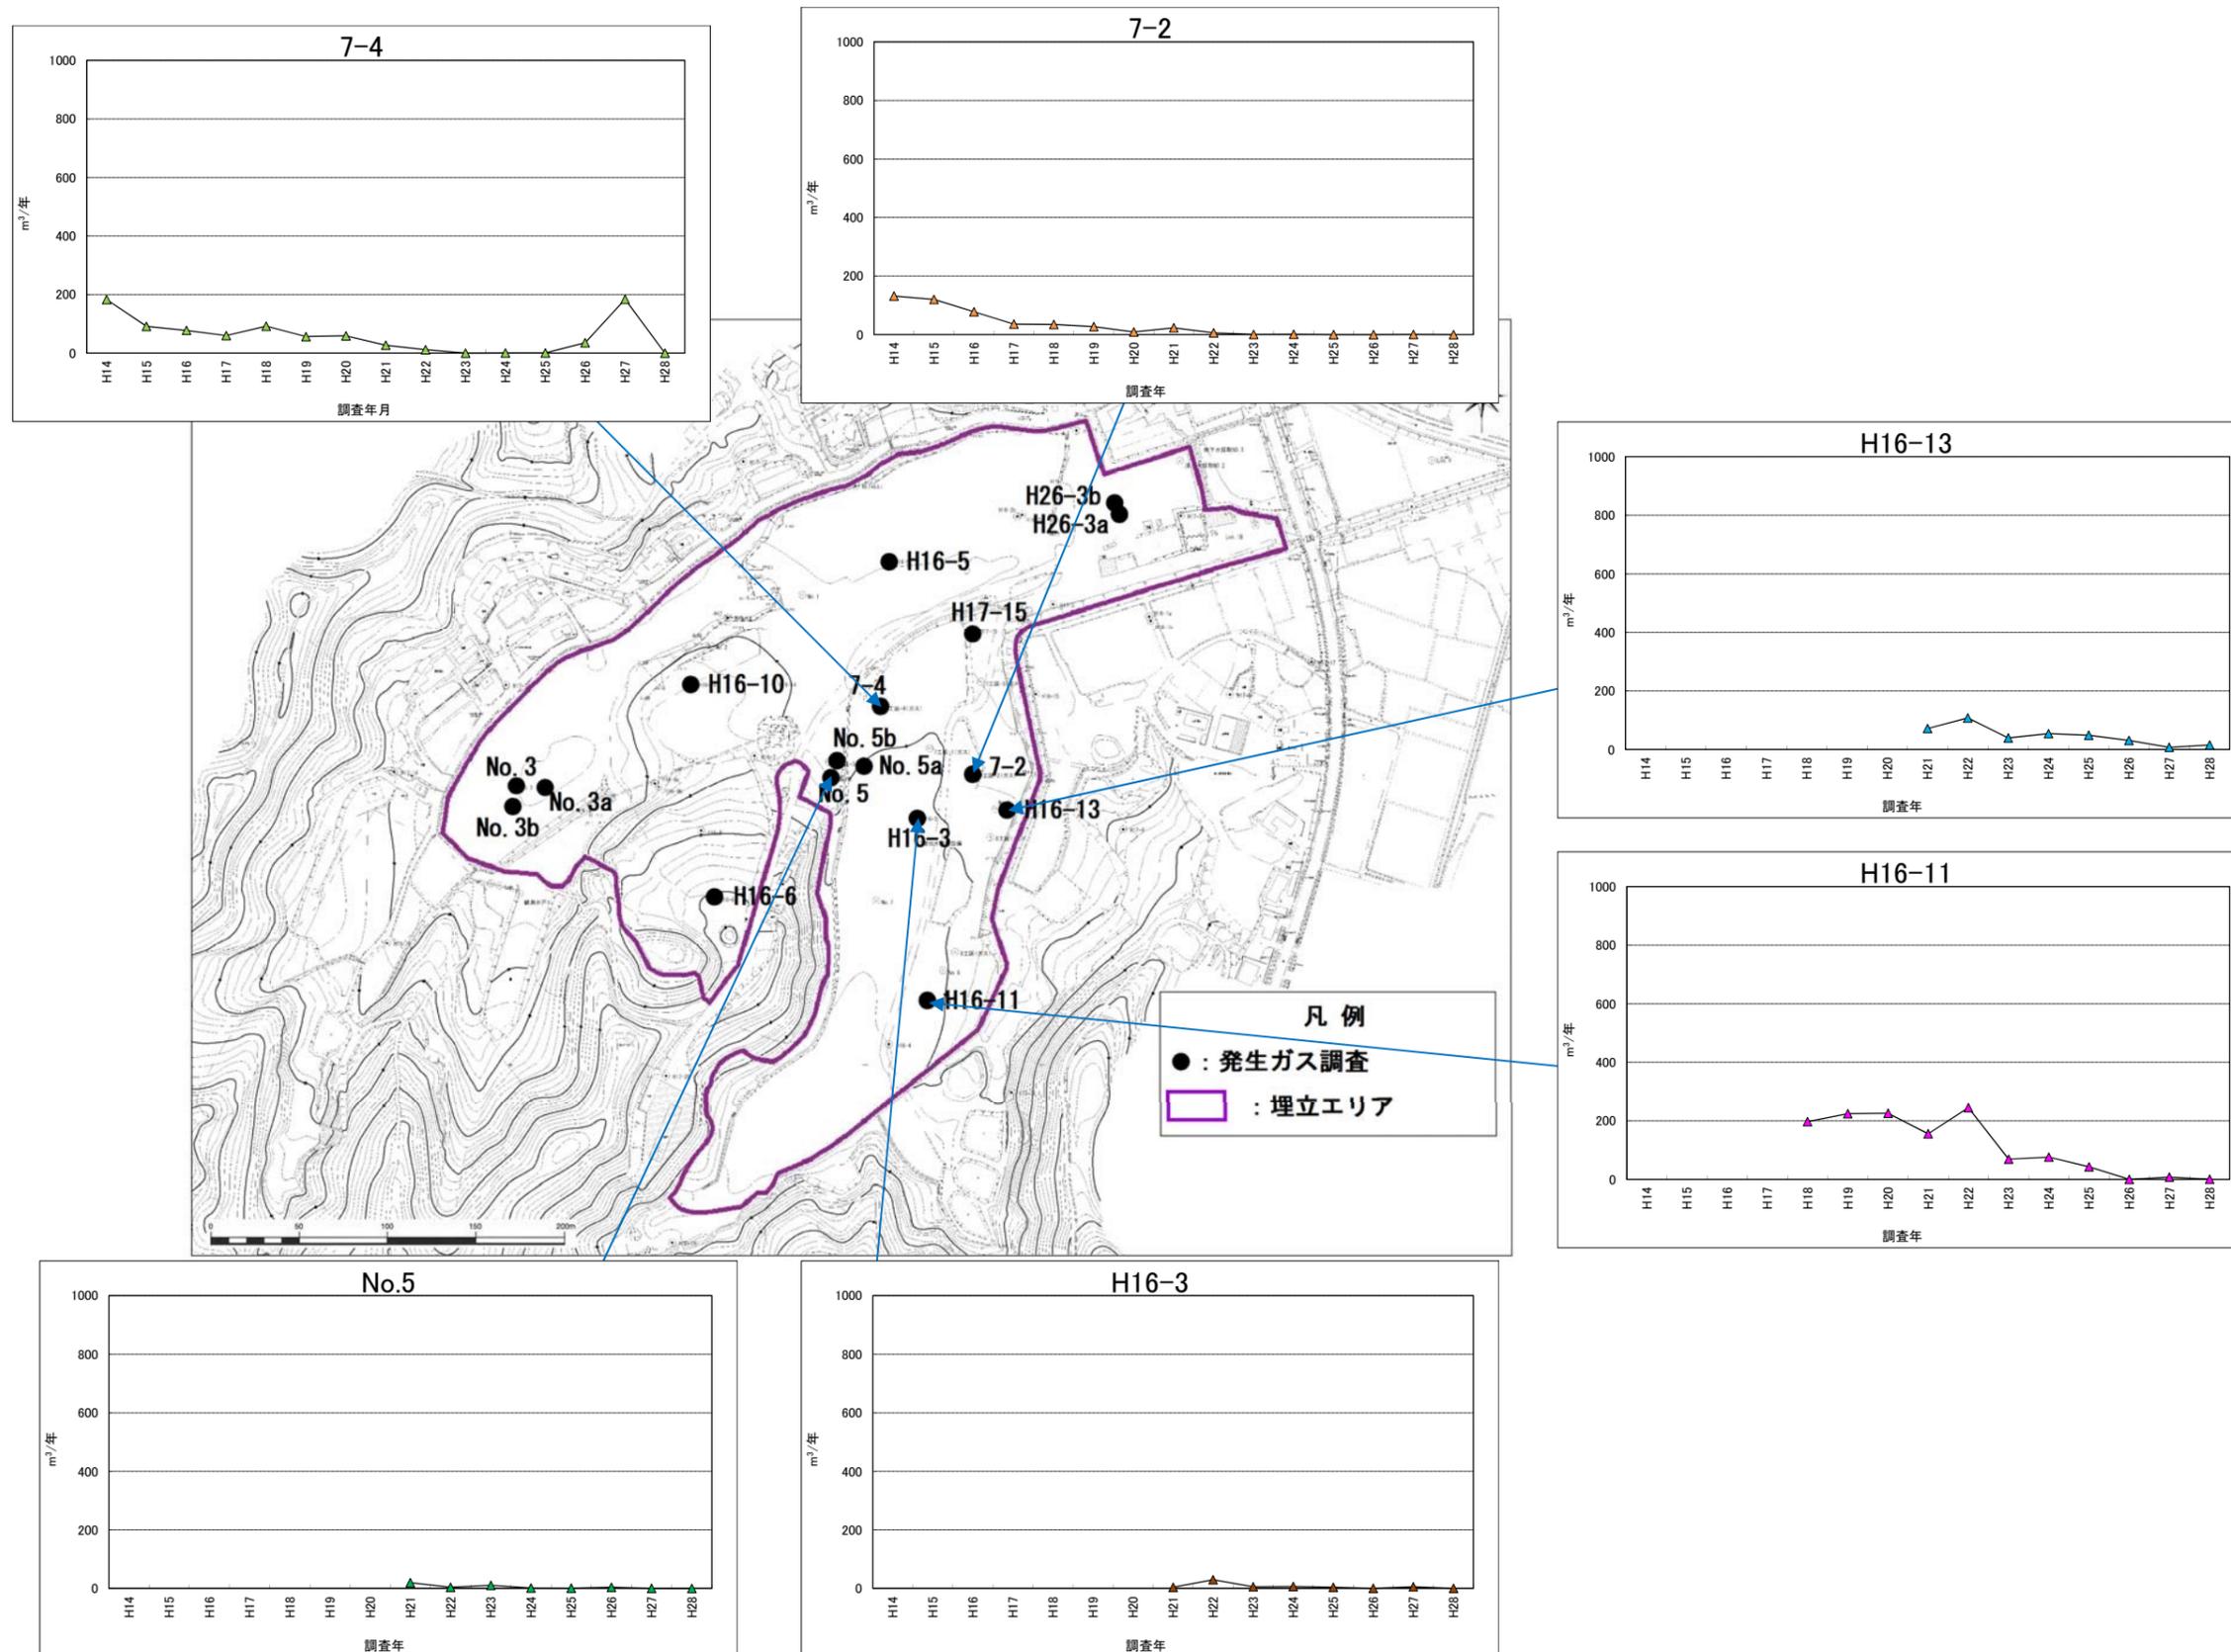
発生ガス量及びメタン濃度から算出したメタン発生量を調査地点ごとの年平均値で見ると、調査地点 17 地点のうち、平成 25 年以降 10m<sup>3</sup>/年以上を観測しているのは 6 地点(No.3,H16-5,H16-6,H16-11,H16-13,7-4)で、その他の 11 地点は 10m<sup>3</sup>/年未満を継続している。

最も発生量が多い H16-5 は変動が大きく、200~1100m<sup>3</sup>/年で推移している。平成 22 年度以前に 100 m<sup>3</sup>/年以上を示していた 3 地点(H16-10,H16-11,H16-13)はその後低下し、近年は 0~50m<sup>3</sup>/年以下で推移している。

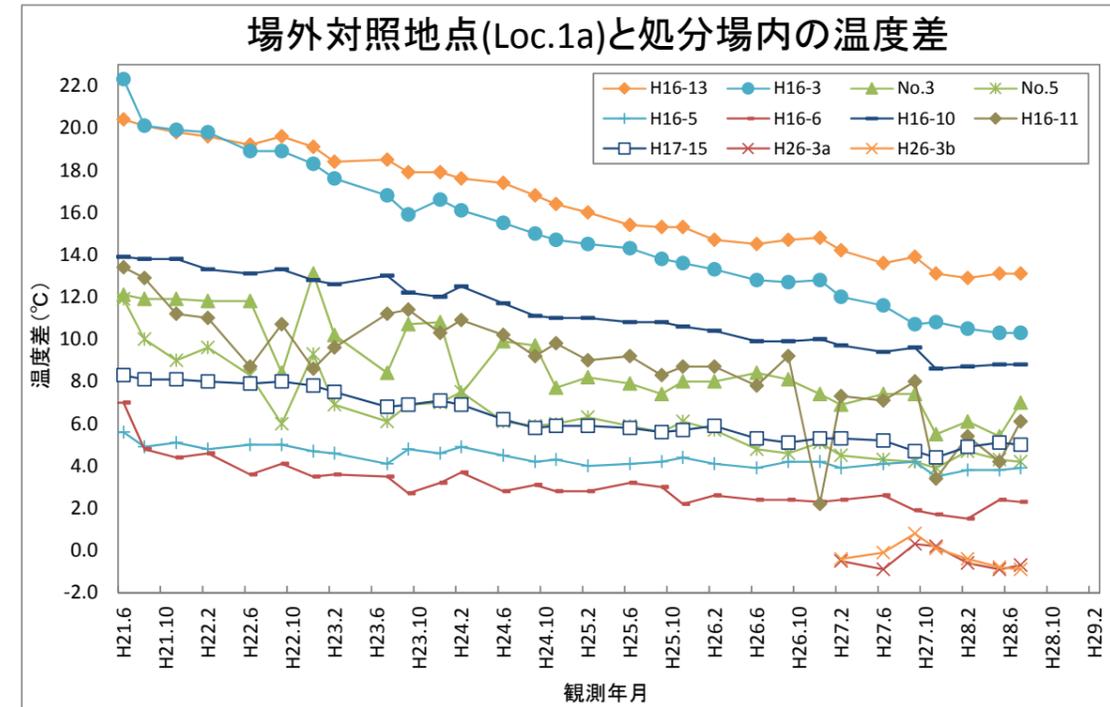
図 5.64 処分場内高温部と対照地点 (Loc.1a) との温度差の変化

- ・ 処分場の地中温度は処分周辺より高い状態が継続しているが、場外対照地点 (Loc.1a) との温度差について、平成 21 年度は 5.6~22.3℃であったが、平成 27 年度には 1.5~12.9℃に縮小しており、地中温度は緩やかな低下傾向を示している。場外対照地点との温度差について、平成 21 年 6 月では、H16-3 で 22.3℃、H16-13 で 20.4℃であったが、平成 28 年 2 月には、H16-3 で 10.5℃、H16-13 で 12.9℃となり、それぞれ 11.8℃、7.5℃低下した。
- ・ 現在も埋立区域の内部は、周囲より温度が高く、有機性廃棄物の分解反応が継続していると思われるが、以前と比較して温度が低下しており、分解反応は以前と比べて収まってきている。
