## 5. モニタリング結果

### 5.1 ガスの発生状況

### 5.3 処分場内廃棄物により汚染された浸透水の地下水への拡散又はそのおそれの把握に関する環境モニタリング

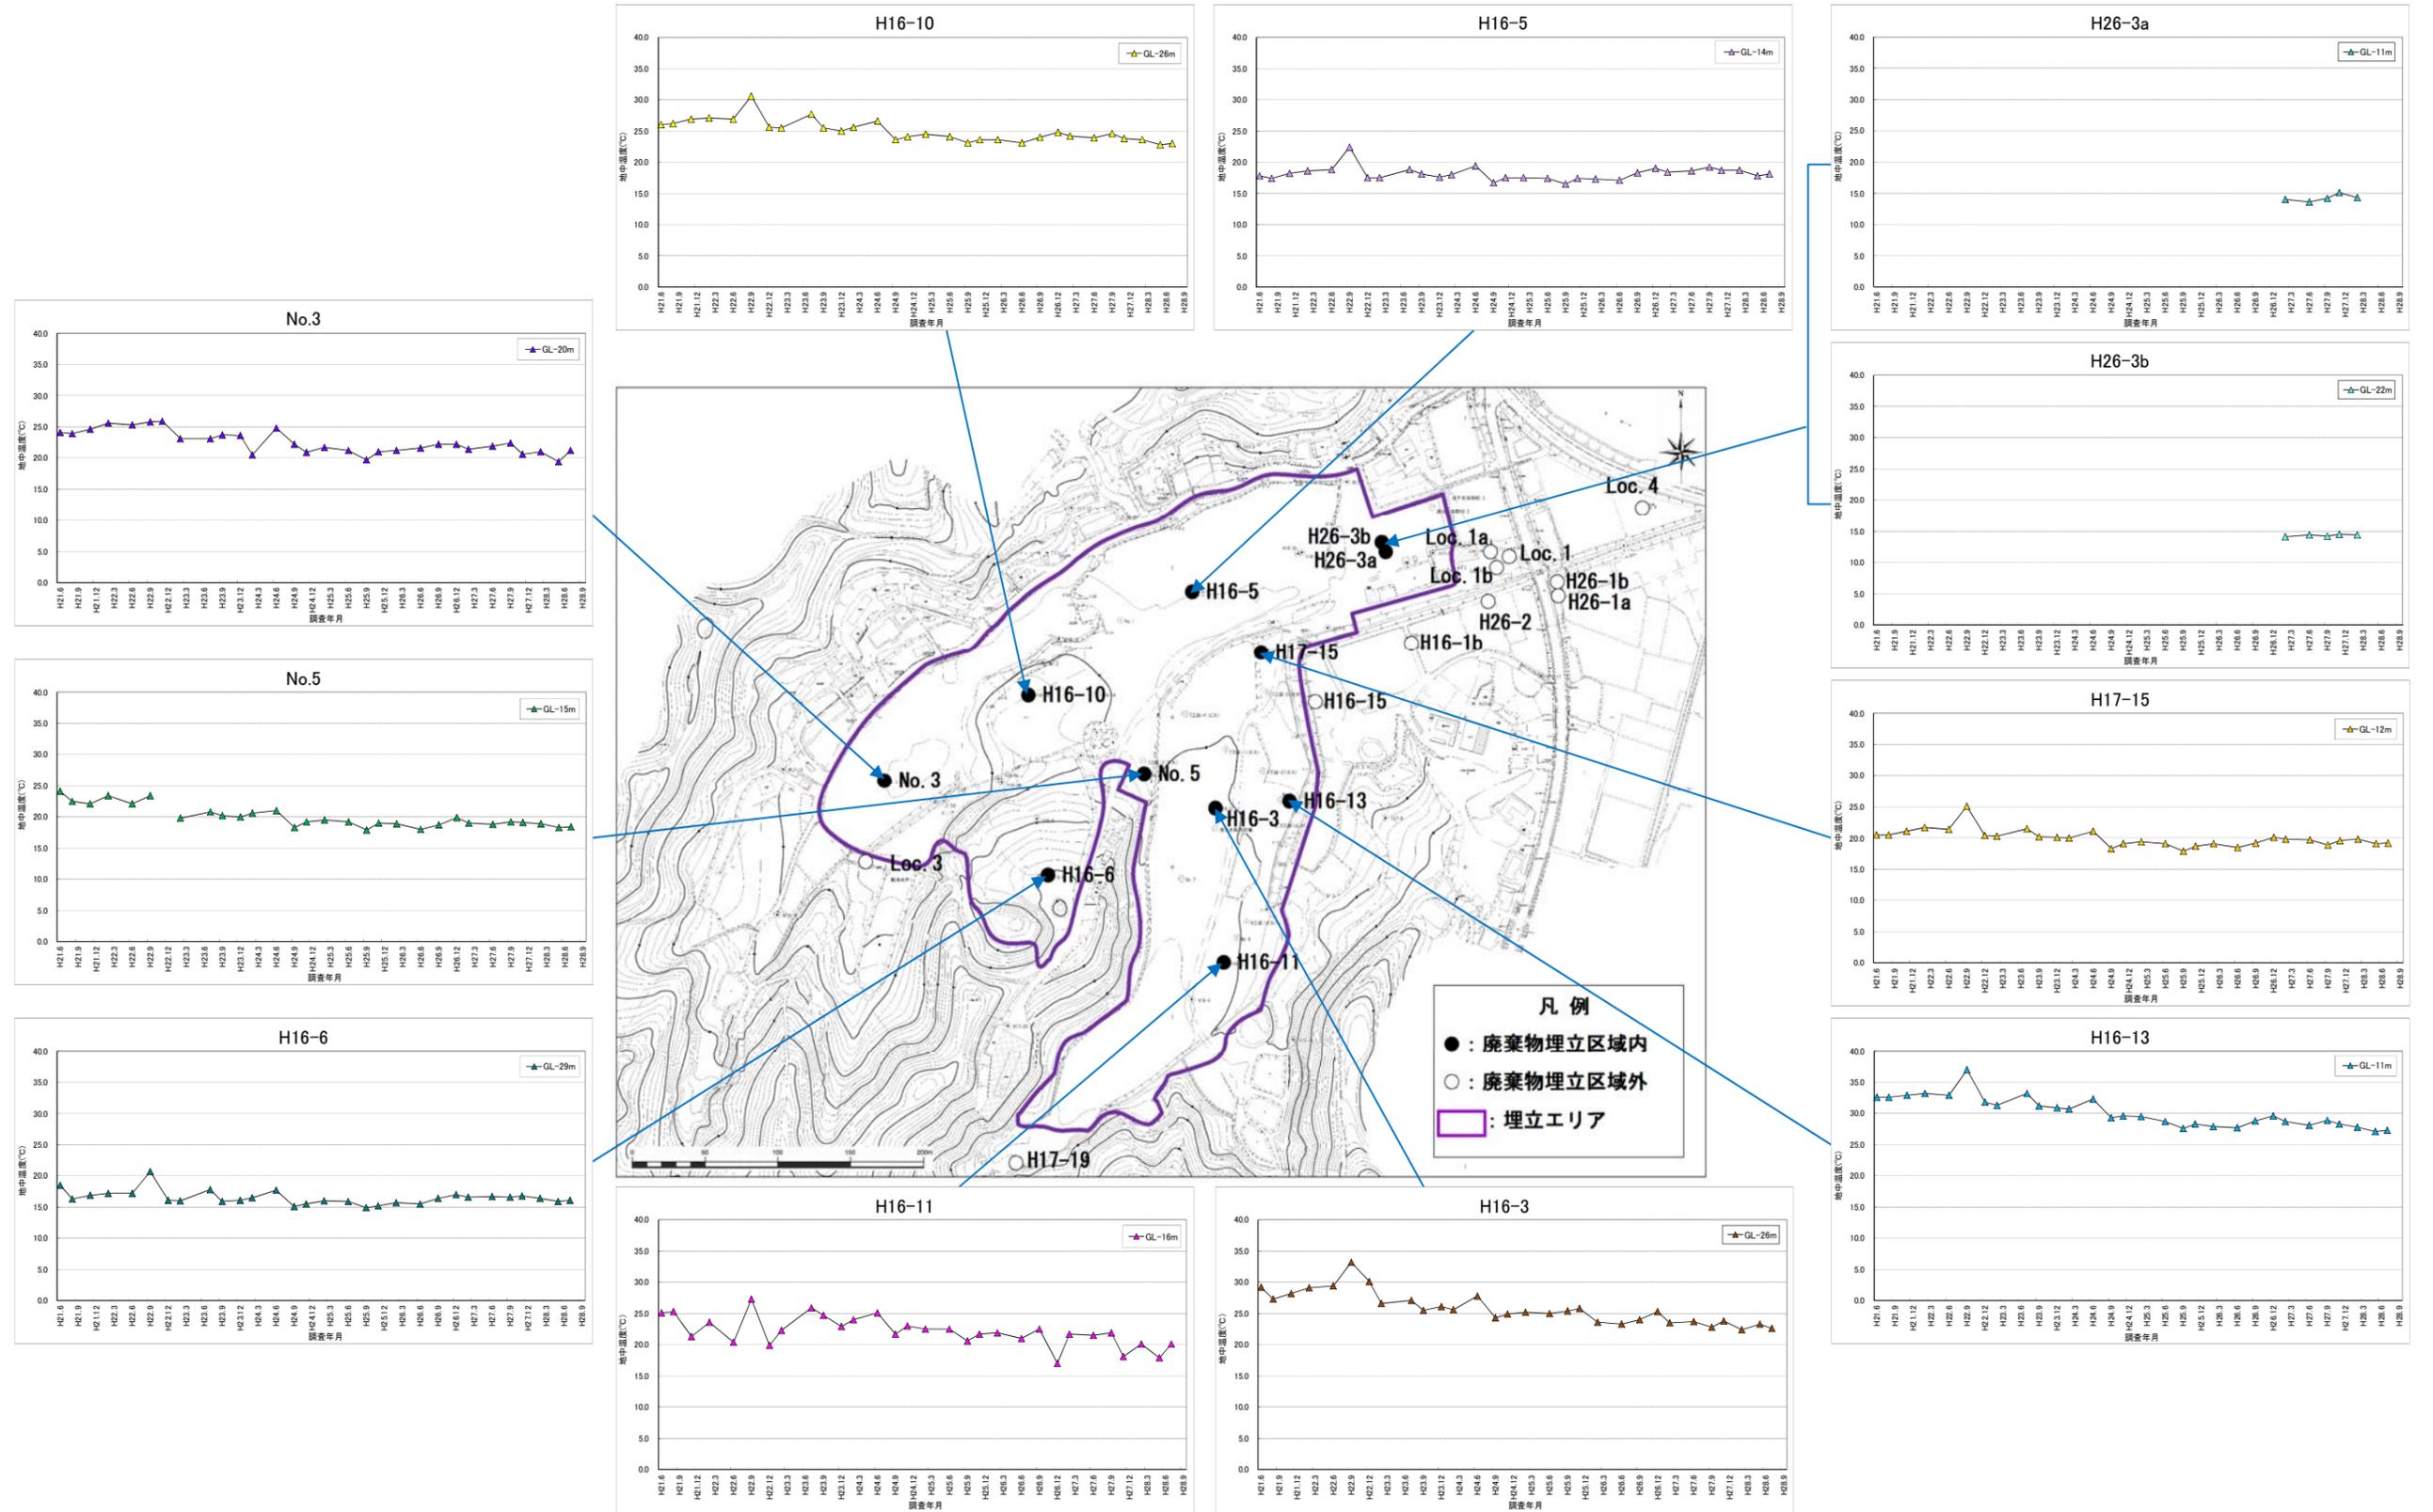
图 5.65 地中温度結果（廃棄物埋立区域内）

- ・ 処分場の地中温度は処分周辺より高い状態が継続しているが、場外対照地点 (Loc.1a) との温度差について、平成 21 年度は 5.6~22.3℃であったが、平成 27 年度には 1.5~12.9℃に縮小しており、地中温度は緩やかな低下傾向を示している。場外対照地点との温度差について、平成 21 年 6 月では、H16-3 で 22.3℃、H16-13 で 20.4℃であったが、平成 28 年 2 月には、H16-3 で 10.5℃、H16-13 で 12.9℃となり、それぞれ 11.8℃、7.5℃低下した。
- ・ 現在も埋立区域の内部は、周囲より温度が高く、有機性廃棄物の分解反応が継続していると思われるが、以前と比較して温度が低下しており、分解反応は以前と比べて収まってきている。

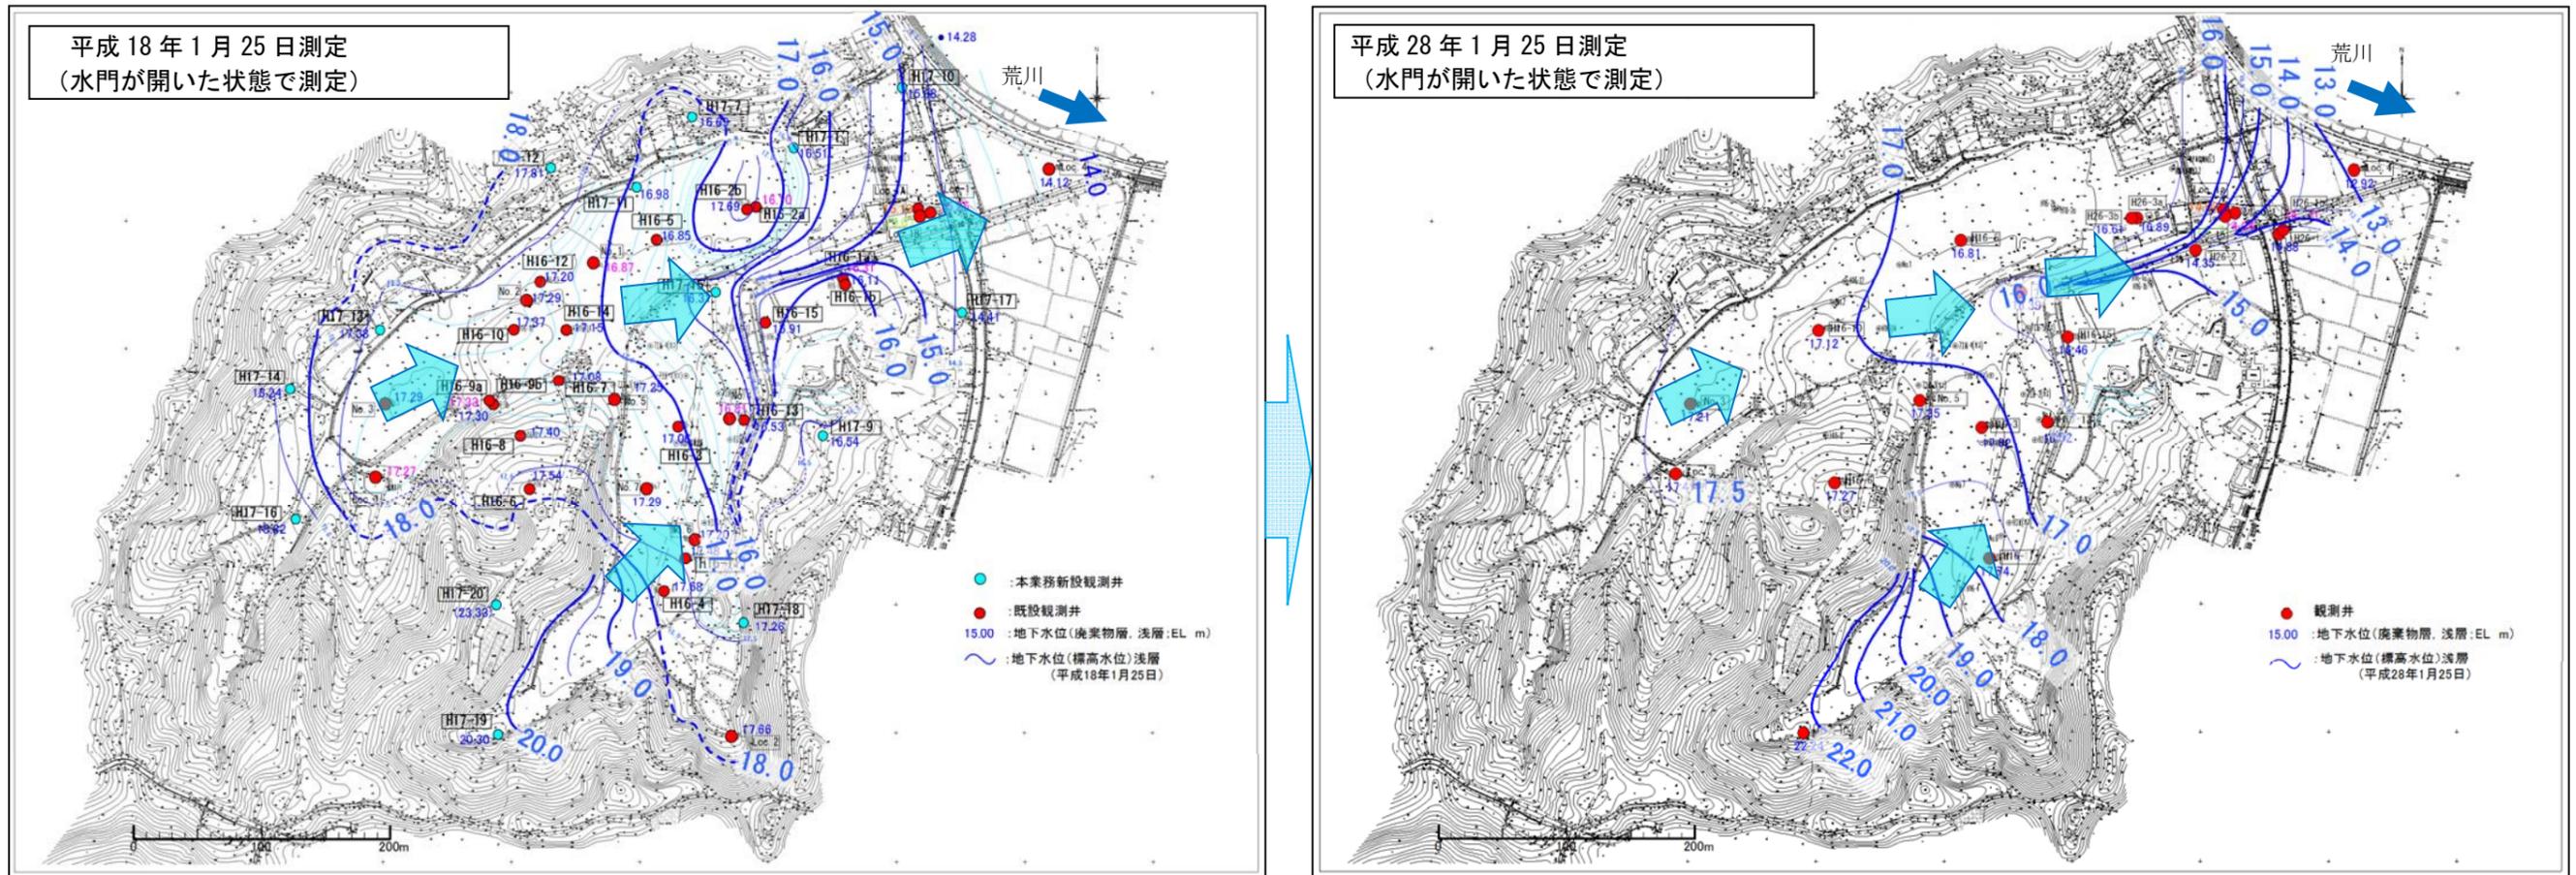
図 5.67 地下水位の変動状況（支障除去対策施工前後比較）

- 当該処分場の地下水の流動状況は、支障除去対策前後の平成18年と平成28年で比較したところ、大きな変化は見られず、処分場の西側から東側の荒川方向へ流下している（図5.67）。
- 廃棄物埋立区域外の地下水位は、上流側で標高17～23m、下流側では標高13～17mの間にある（図5.68）。
- 廃棄物埋立区域内の地下水の水位は、上流側で標高17～19m、下流側では標高16～18mの間にある（図5.69, 図5.70）。

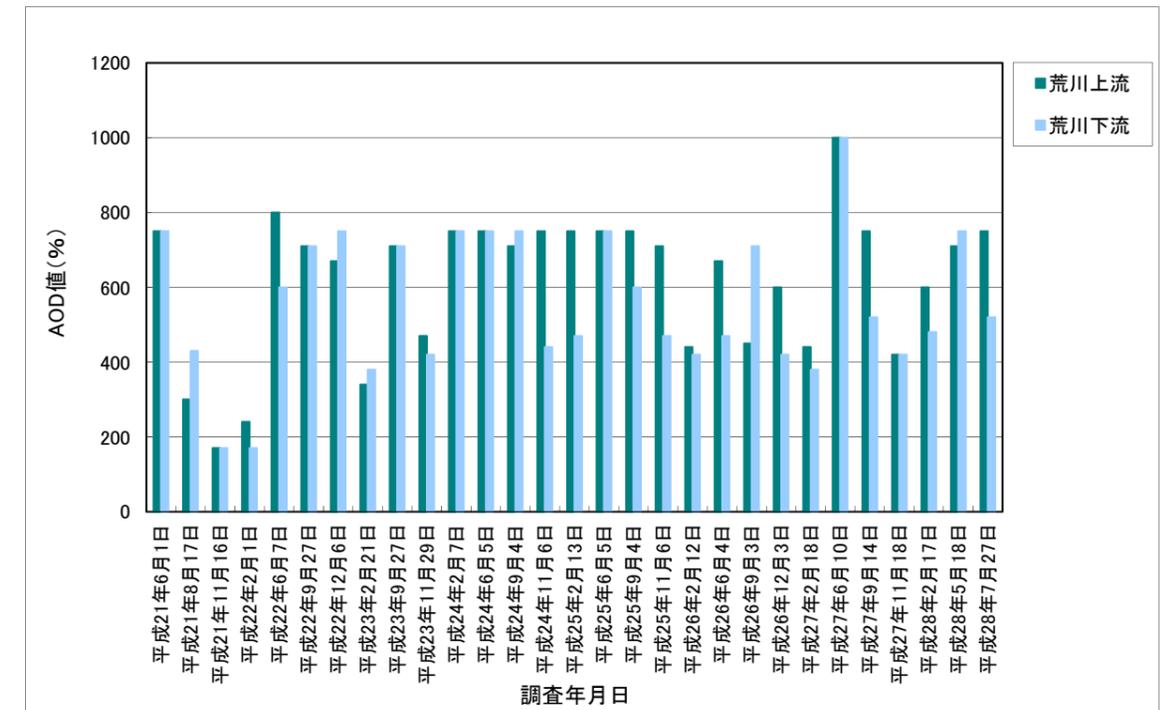
図 5.72 バイオモニタリング（AOD 試験）結果図

- 荒川上流側、下流側では、経年的には大きな変化はみられない。
- 平成 21, 22 年度には、400%を下回る値が検出されたが、平成 23 年度以降は、概ね 400%を超過した値を示している。
- 放流水の魚毒性は荒川の生態系に影響を及ぼさないレベルであると考えられる。

処分場からの放流水の放流先である荒川において、AOD試験（水族環境診断法: Aquatic Organisms environment Diagnostics）により、次の手順で試験魚の半数致死濃度（LC50 : 50% Lethal Concentration）を求める。

- イ) 試料の採取  
荒川の上流側と下流側で試料（河川水）を採取する。
- ロ) 試料の濃縮  
持ち帰った試料を凍結濃縮法で10倍濃縮する。
- ハ) 試験水の調製  
10倍濃縮試料を希釈して濃度の異なる複数の試験水を調製する。
- ニ) 試験魚の飼育  
それぞれの濃縮試験水に試験魚を入れて、48時間飼育する。
- ホ) 試験魚の生残の確認  
濃度毎に48時間まで試験魚の生死や横転を観察する。
- ヘ) 半数致死濃度の算出  
48時間飼育後の試験魚の死亡率をグラフ上にプロットし、半数致死濃度を求める。

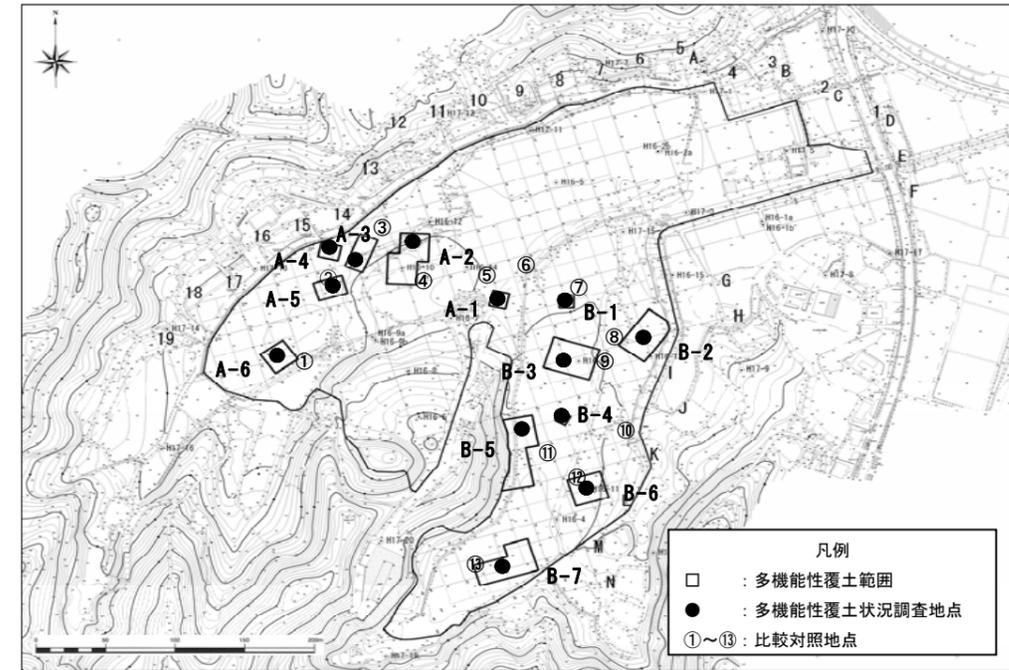
図 5.73 多機能性覆土状況調査地点

多機能性覆土の性能の確認のため、多機能性覆土施工箇所 13 地点 (A-1~A-6, B-1~B-7) と比較対照地点 13 地点 (①~⑬) で、地中のガスを地表から強制的に吸引し分析する非穿孔型土壌ガス調査法(グラウンドエアシステム)による調査を実施している。

多機能性覆土工は、平成 16 年度及び平成 19 年度の表層ガス調査において硫化水素濃度が 100ppm を超えた 13 箇所で施工している。施工後の調査では、B-6 を含む全ての地点で定量下限値\*の 0.2ppm (平成 26 年度以降は 0.1ppm) 未満であり、硫化水素の拡散は確認されていない。

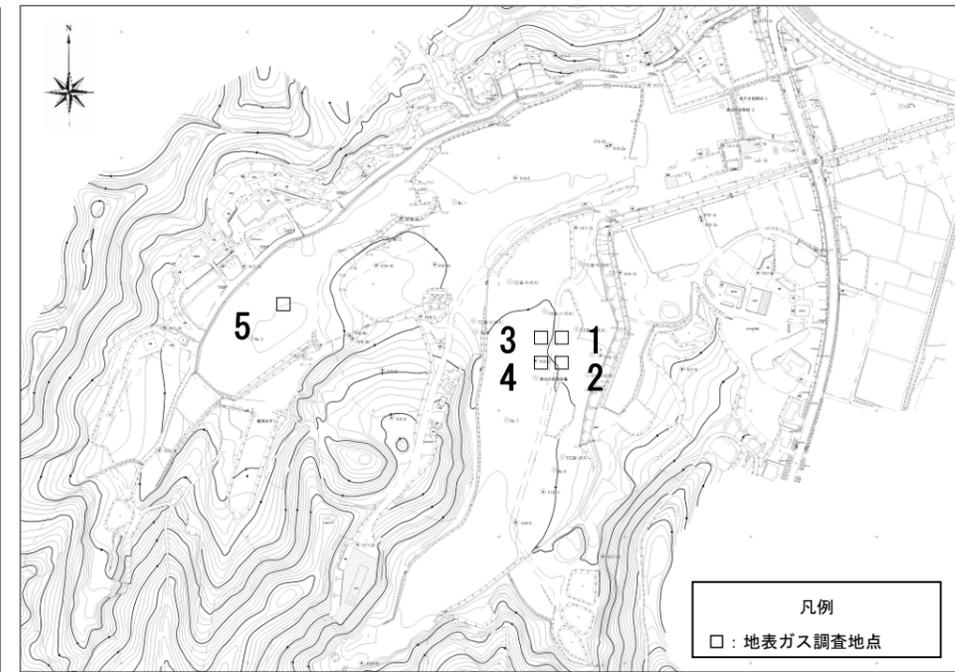
図 5.74 地表ガス調査地点

平成 22 年度表層ガス調査において比較的硫化水素濃度が高かった 2 箇所 (うち 1 箇所は作業道路上であったため周囲の 4 地点で実施。) 計 5 地点を選定し、多機能性覆土状況調査と同様の調査方法で地表からの放散状況を調査した。

調査開始から現在まで、硫化水素濃度は定量下限値\*の 0.2ppm (平成 26 年度以降は 0.1ppm) 未満であり、硫化水素の拡散は確認されていない。
