第 12 回 評 価 委 員 会  
村田町竹の内地区産業廃棄物最終処分場  
生活環境影響調査報告書  
概 要 版

宮 城 県

## ■生活環境影響調査

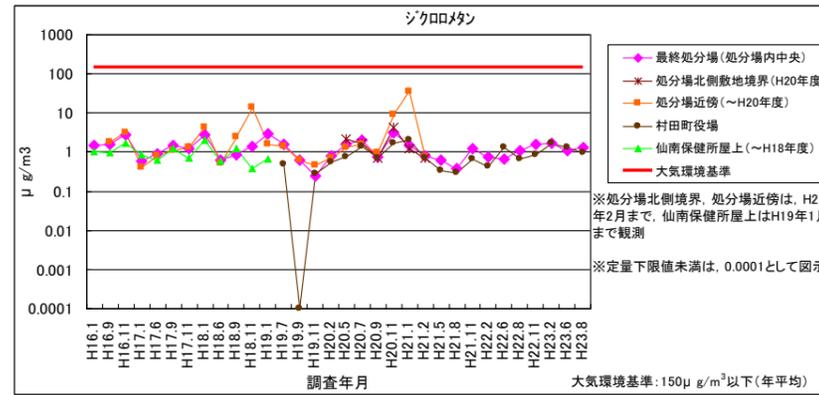
ジクロロメタン

- 処分場内の調査地点における環境基準が定められている4物質(ジクロロメタン、ベンゼン、トリクロロエチレン、テトラクロロエチレン)の濃度は、いずれも環境基準を満たしており、また、対照地点と同程度の値であった。
- 処分場内の調査地点における指針値が定められている6物質(塩化ビニルモノマー、1,3-ブタジエン、アクリロニトリル、クロロホルム、1,2-ジクロロエタン、水銀及びその化合物)の濃度は、いずれも指針値を満たしており、また、対照地点と同程度の値であった。
- 処分場内の調査地点における硫化水素濃度は、定量下限値(0.0002ppm)未満であり、対策工事实施後は定量下限値未満の状況が続いている。
- 処分場内の調査地点における環境基準等が定められていない36物質の濃度は、いずれも対照地点と同程度の値であった。

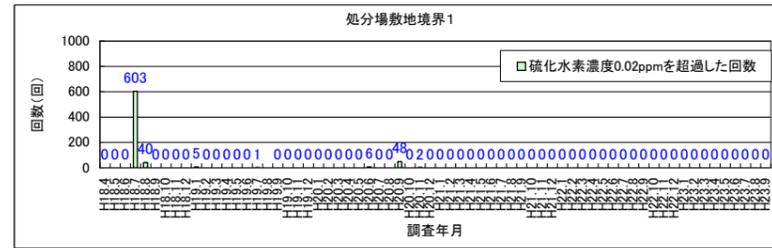
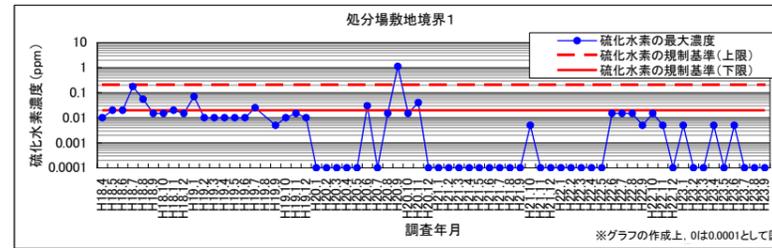
硫化水素連続調査 (処分場敷地境界 1)

- 3 地点の最大濃度は処分場敷地境界 1 で 0.005ppm、処分場敷地境界 2 及び村田第二中学校で 0.015ppm であり、平成 21 年 4 月以降において 0.02ppm 以上の濃度は測定されていない。

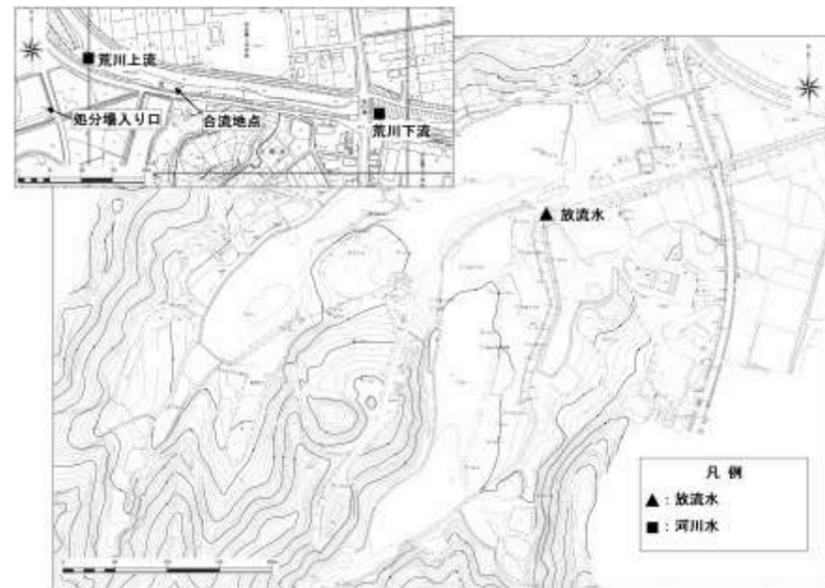
放流水及び河川水の水質調査地点図

処分場からの放流水による生活環境保全上の支障の有無を把握するため、放流水1地点と河川水2地点(放流水と河川水が合流する地点よりも上流側の地点と下流側の地点)で7月と9月に水質調査を実施した。その結果は、次のとおりであった。

- 処分場からの放流水の水質は、分析した全項目で廃棄物処理法に定める放流水の基準に適合していた。
- 平成23年から放流水の測定項目に追加した溶存酸素量は、7月に7.2 mg/L(飽和度91%<sup>※1</sup>)、9月に7.7mg/L(飽和度88%<sup>※2</sup>)であった。
- 1,4-ジオキサンは放流水の水質基準項目にはないが、7月に0.020 mg/L、9月に0.014 mg/L 検出されている。
- 河川水の水質は、荒川上流と荒川下流で同程度の値を示した。
- 試料採取時における放流水と河川水の流量を単純に比較すると、放流水は荒川で約1,000倍以上希釈されていることとなる。

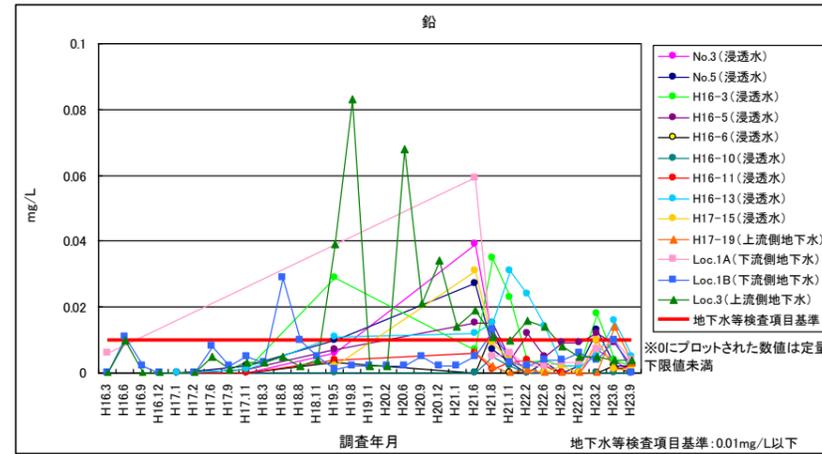
#### 鉛

- 廃棄物処理法に定める地下水等検査項目基準等が適用される項目については、鉛及び砒素がH16-13で、ベンゼンがNo.5, H16-13で、BODがH16-13で当該基準に適合しなかった。
- その他の項目のうち地下水環境基準が適用される項目については、ほう素及びふっ素がH16-5を除く全ての地点で、1,4-ジオキサンがH16-13で、ダイオキシン類がH16-3, H16-5, H16-13で基準に適合しなかった。
- 平成22年11月にダイオキシン類が110pg-TEQ/L(浮遊物質量140mg/L)を示したH16-5は、10月の調査では25pg-TEQ/L(浮遊物質量79mg/L)であった。
- 1,4-ジオキサンは平成22年度から測定を開始したが、すべての地点で検出されていることからその挙動を注視する必要がある。
- 平成23年度から測定項目に追加した硫化物イオンは、5地点で検出(定量下限値0.1mg/L)され、その濃度範囲は0.2~9.6mg/Lで、最大値を示した地点はH16-5であった。

- 処分場上流側観測井戸(Loc. 3, H17-19)及び処分場下流側観測井戸(Loc. 1A, Loc. 1B)の地下水は、H17-19の鉛及び砒素を除き地下水等検査項目基準等及び地下水環境基準に適合しており、上昇傾向は認められなかった。
- 処分場上流側観測井戸H17-19では、鉛及び砒素が地下水環境基準を超える値で検出された。特に、6月の調査時は試料水の浮遊物質量が540mg/Lと高く、土粒子等の浮遊物質が影響したものと推定される。

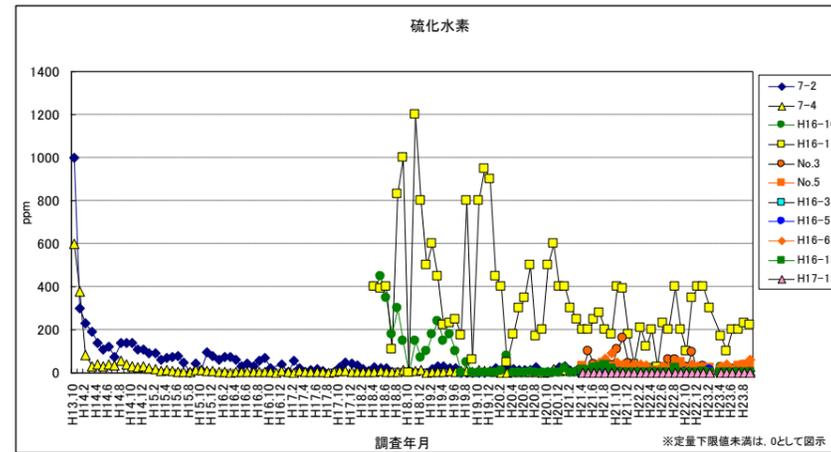
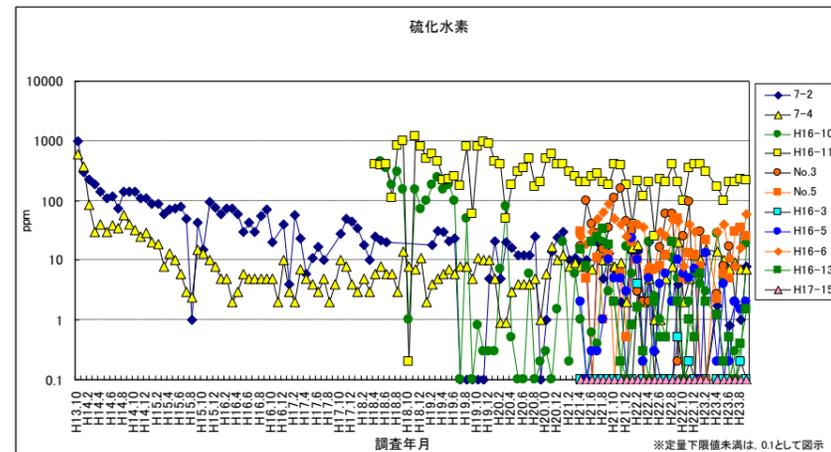
硫化水素 (管頭下 1m で測定) ※下図: 対数表示

- 硫化水素濃度は、H16-11 で 100~230ppm と他の地点に比べ高い値を示し、その他の地点ではいずれも 100ppm 以下であった。測定初期 (平成 13 年度, 平成 18 年度) と比較すると低下しており、平成 21 年度と比較すると横ばい傾向であった。
- メタン濃度は 2~94% の範囲で測定され、H16-5 で最大 94% を示したほか、H16-10, H16-11 は、他の地点よりメタン濃度が高い傾向を示した。
- 発生ガス量は、H16-5 で 7 月の調査時に 1 分あたり 1.8L と高い値を示し、その後 1 分あたり 0.4~0.7L の間で変動していた。また、H16-6 が 8 月に 1 分あたり 1.5L の高い値を示した。その他の観測井戸は、1 分間あたり 1L 以下であった。

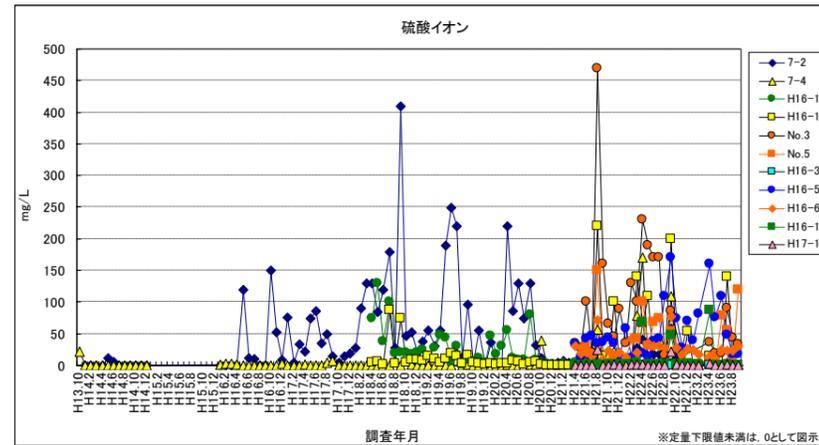
硫酸イオン（浸透水）

- 硫酸イオン濃度は変動が大きく、比較的高い値を示した地点の変動範囲は H16-5 で 17~160 mg/L, H16-11 で 0.1~140 mg/L, No.5 で 0.4~120 mg/L であった。
- 塩化物イオンの濃度は, H16-13 で 600 ~1,300mg/L と他の地点に比べ高い値を示した。次いで H16-5 で最大 460mg/L, H16-11 で最大 300mg/L の値を示し, 変動しながら推移した。なお, その他の地点では概ね 200mg/L 以下の濃度で推移していた。

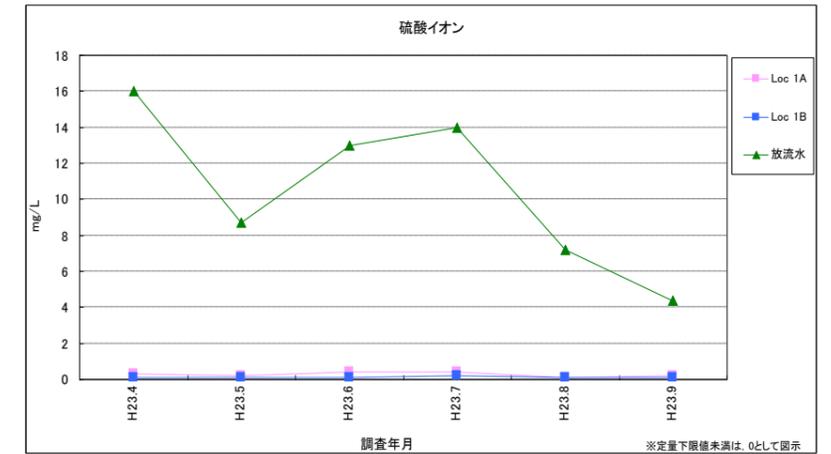
硫酸イオン（下流地下水・放流水）

- Loc. 1A, Loc. 1B とともに, 硫酸イオン濃度が 1 mg/L 未満, 電気伝導率が約 80mS/m で安定した推移を示し, 塩化物イオン濃度が 130~170mg/L の範囲で推移した。

- 硫酸イオン濃度は 4.4~16 mg/L で推移し, 塩化物イオン濃度は 110~170mg/L で推移した。電気伝導率は 120~170mS/m の間で推移した。

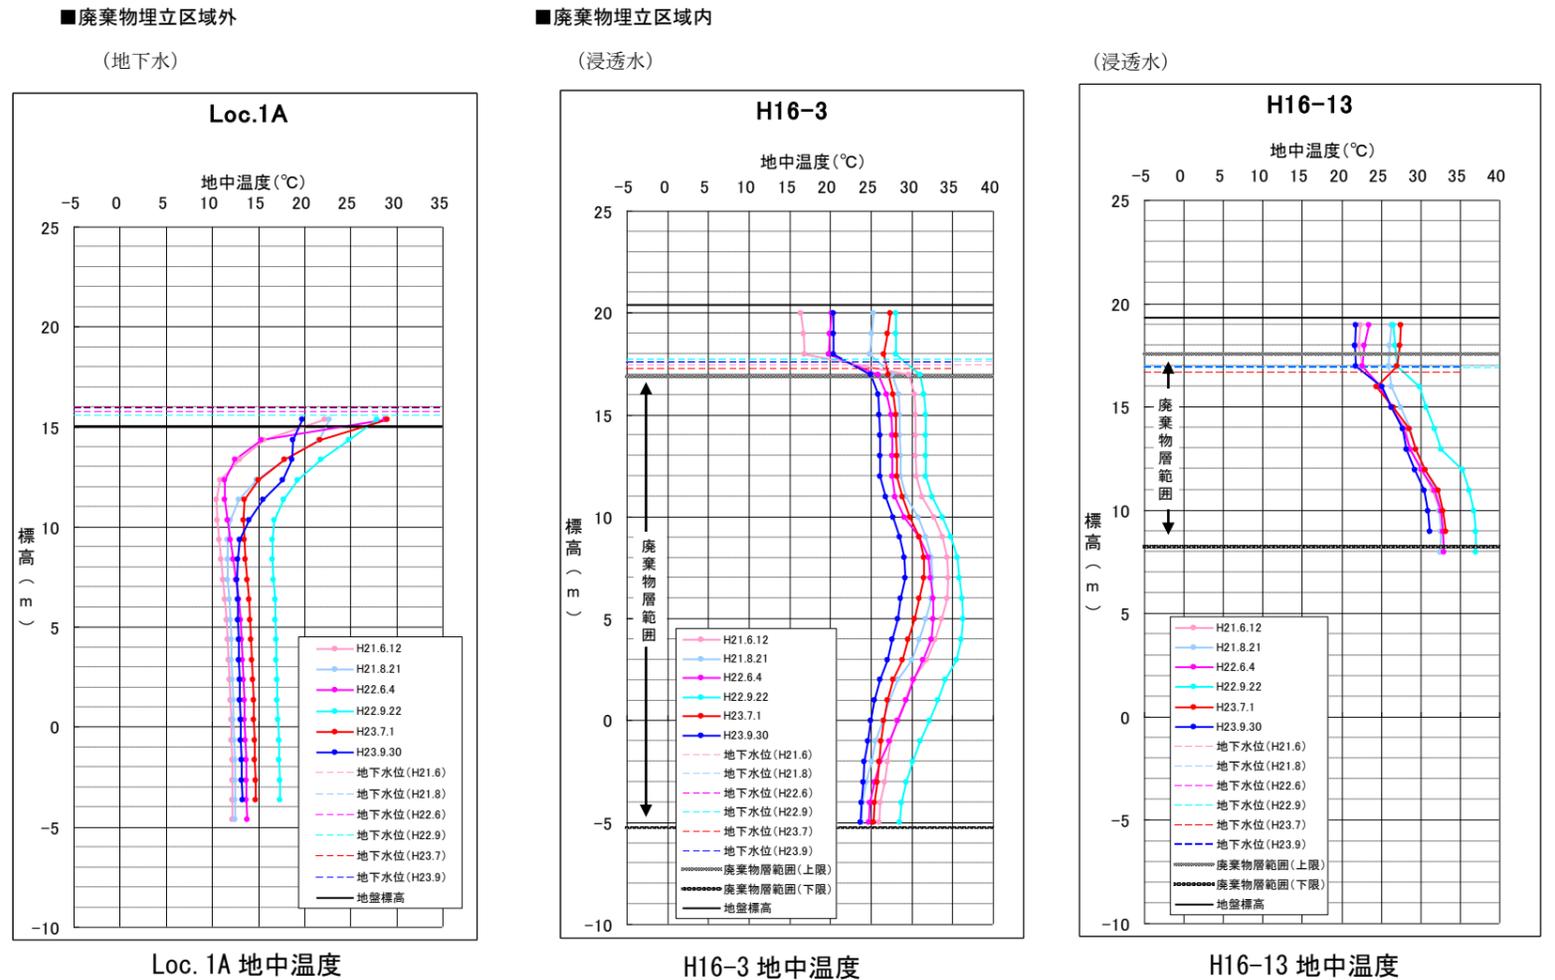
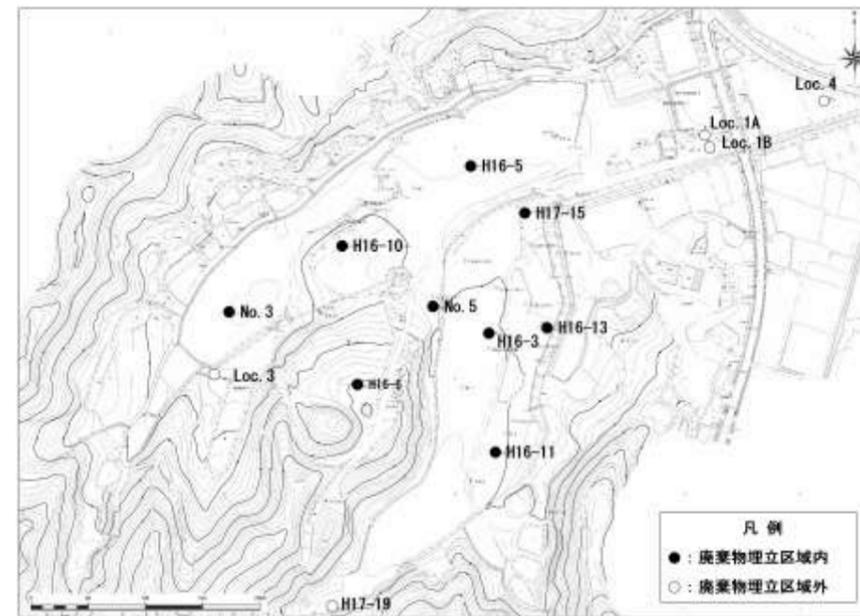
■ 7月の調査では、廃棄物埋立区域外の調査地点のうち、最も深い観測井戸である Loc. 1A の最高温度<sup>※</sup>は 14.7℃(深度 19~20m, 標高-2.66m~-3.66m)であった。また、廃棄物埋立区域内の調査地点のうち、最も温度が高かった地点は、平成22年度上半期(6月)では H16-13 で 33.0℃(深度 12m, 標高 7.94m)であったが、7月の調査では H16-13 で 33.2℃(深度 11m, 標高 8.94m)であり、Loc. 1A との温度差は 18.5℃であった。次に高かった地点は H16-3 で 31.5℃(深度 13~14m, 標高 7.97~8.97m)であり、Loc. 1A との温度差は 16.8℃であった。

■ 9月の調査では、廃棄物埋立区域外の調査地点のうち、最も深い観測井戸である Loc. 1A の最高温度<sup>※</sup>は 13.3℃(深度 20m, 標高 -3.66m)であった。また、廃棄物埋立区域内の調査地点のうち、最も水温が高かった地点は、平成22年度上半期(9月)では H16-13 で 37℃(深度 11~12m, 標高 8.94m~7.9m)であったが、9月の調査では H16-13 で 31.2℃(深度 11m, 標高 8.94m)であり、Loc. 1A との温度差は 17.9℃であった。次に高かった地点は H16-3 で 29.2℃(深度 14m, 標高 8.97m)であり、Loc. 1A との温度差は 15.9℃であった。

■ 廃棄物埋立区域内の H16-13 の地中温度が廃棄物埋立区域外の地中温度よりも 20℃近く高いことから、廃棄物埋立区域の内部では、微生物による廃棄物の分解反応が継続していると考えられる。

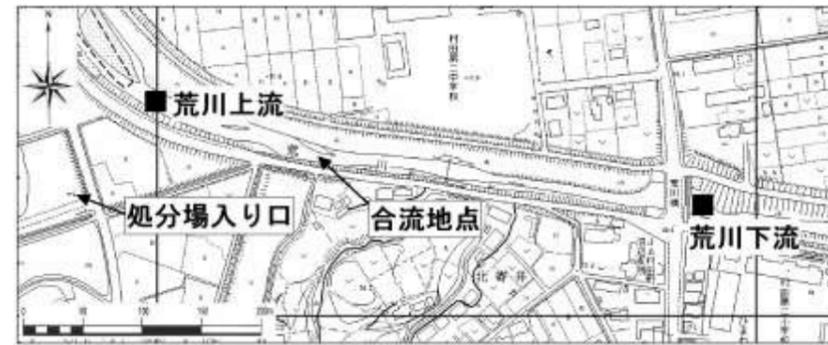
バイオモニタリング (AOD試験) 位置図

処分場からの放流水に含まれる複数の物質による周辺環境への影響を確認するため、魚類を用いた水族環境診断法(AOD試験)により、放流水と河川水が合流する地点よりも下流側の地点における河川水の半数致死濃度(以下、AOD値という)を上流側と比較した。その結果は、以下のとおりであった。なお、AOD値が400%以上ならば、河川で魚類の生育に支障がない通常の河川水であるとされている。

- 第1四半期は、調査機関である保健環境センターが3月の大地震で被災したため調査が実施できず欠測となった。
- 9月27日の調査では、AOD値が荒川上流で710%、荒川下流で710%であり、荒川上流と下流の値に差はなかった。
- AOD試験法による調査結果から、放流水の魚毒性は荒川の生態系に影響を及ぼさないレベルであると判断される。
- 調査日直近の降雨状況は、9月20日から9月22日にかけて台風の影響により大雨であったが、その後回復し、直近の3日間は降雨がなかった。また、荒川の水量は上流で1.36 m<sup>3</sup>/s、下流で1.38 m<sup>3</sup>/s、放流量は0.00008 m<sup>3</sup>/sであった。
