第 10 回 評 価 委 員 会
村田町竹の内地区産業廃棄物最終処分場
生活環境影響調査報告書
概 要 版

宮 城 県

1. 生活環境影響調査の概要

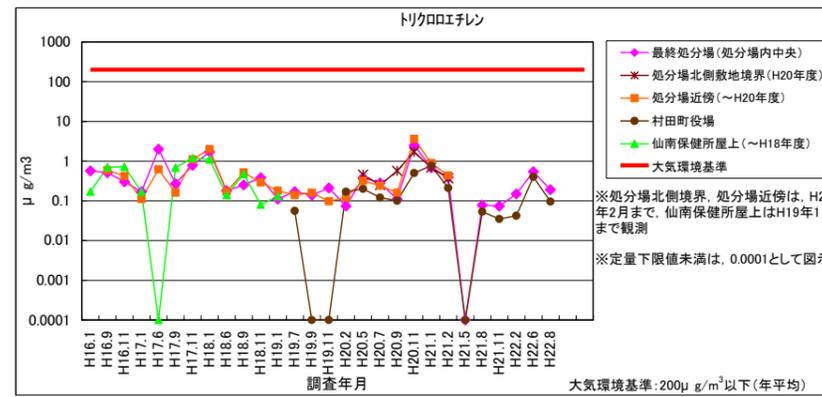
トリクロロエチレン

- 環境基準が定められている4物質（トリクロロエチレン、テトラクロロエチレン、ジクロロメタン、ベンゼン）の濃度は、すべての調査地点で環境基準に適合しており、また、いずれも対照地点と同程度の値であった。
- 指針値が定められている6物質（塩化ビニルモノマー、1,3-ブタジエン、アクリロニトリル、クロロホルム、1,2-ジクロロエタン、水銀）の濃度は、すべての調査地点で指針値以下であり、また、いずれも対照地点と同程度の値であった。
- 硫化水素は、対策工事後、検出下限値未満が続いている状況であった。なお、環境基準等が定められていない36物質の濃度は、いずれも対照地点と同程度の値であった。

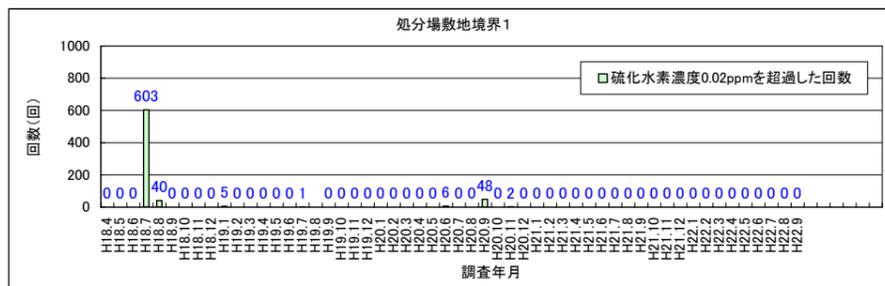
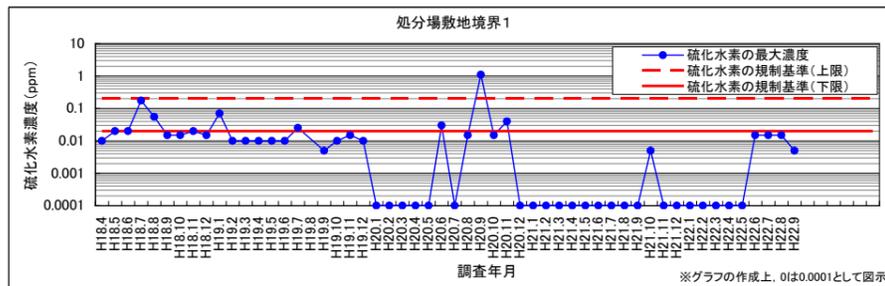
硫化水素連続調査（処分場敷地境界1）

- いずれの地点においても、悪臭防止法を準用した場合の規制基準濃度（0.02ppm）を超える硫化水素は、検出されなかった。

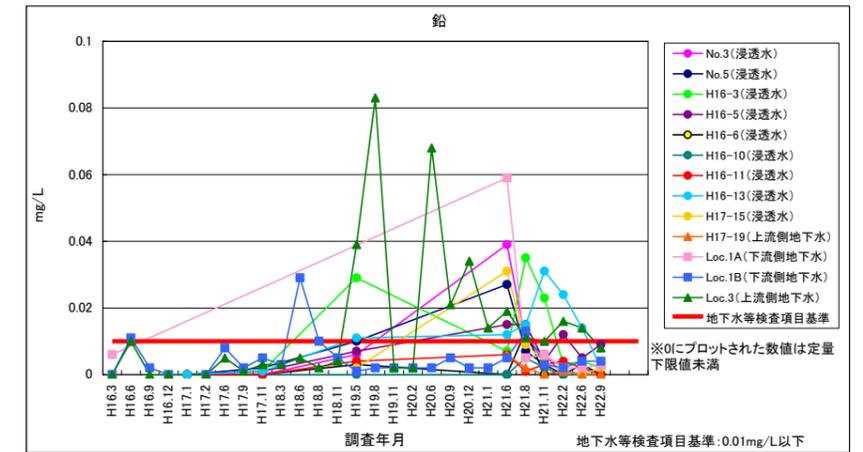
鉛

- 鉛はH16-13, BODはH16-5, 砒素はH16-5とH16-13で廃棄物処理法に定める地下水等検査項目基準等に適合しなかった。また、塩化ビニルモノマーはNo.5で、ふっ素やほう素, 1,4-ジオキサン, ダイオキシン類は、複数の地点で環境基準に適合しなかった。なお、ダイオキシン類が6月の調査時に24 pg-TEQ/L (浮遊物質濃度 120mg/L) を示したH16-5について10月に再調査した結果、その値は5.7pg-TEQ/L (浮遊物質濃度 20mg/L) であった。
- その他の物質については地下水等検査項目基準に適合しており、これまでの調査結果と同様に定量下限未満の濃度か、低い濃度で推移していた。

- 処分場下流側観測井戸 (Loc. 1A, Loc. 1B) 及び上流側観測井戸 (H17-19) の地下水では、地下水等検査項目基準及び環境基準に適合していた。
- 上流側観測井戸 (Loc. 3) では、平成22年6月の調査において鉛の値が0.014mg/lと地下水等検査項目基準値を超過した。なお、この採取水を1μmのろ紙でろ過した水試料に含まれる鉛を分析したところ、その値は0.001mg/l未満であり、基準値(0.01mg/l)を下回った。このことから、基準値を超過して検出された鉛は、土粒子等の浮遊物質に起因することが考えられる。

する鉛や砒素, BOD及び環境基準を超過するふっ素, ほう素, 塩化ビニルモノマー, 1,4-ジオキサン, ダイオキシン類が検出される場合があることや、処分場周辺の上流側の地下水から依然として鉛が検出される場合があることから、今後もモニタリングを継続し、その結果を踏まえた長期的な評価が必要であると考えられる。

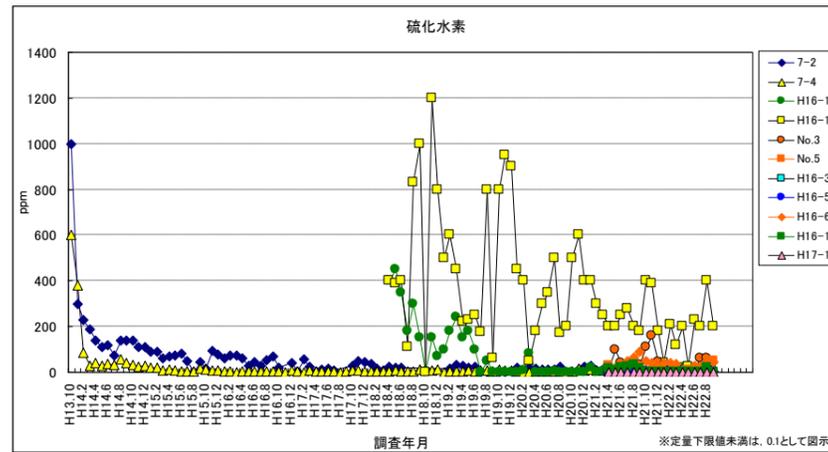
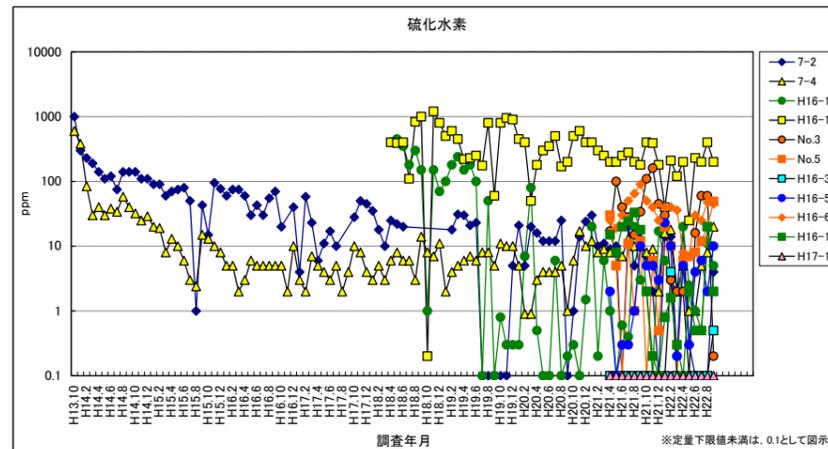
硫化水素 (管頭下 1 m で測定) ※下図: 対数表示

- 硫化水素濃度は、H16-11 で最大 400ppm を示したが、その他の地点ではいずれも 100ppm 以下であった。測定初期(平成 13 年度, 平成 18 年度)と比較すると減少傾向であり, 平成 21 年度と比較すると横ばい傾向であった。
- メタン濃度は、No. 3 で最大 98% を示した他, H16-5 や H16-10, H16-11 は、他の地点よりメタン濃度が高い状態であった。
- 発生ガス量は、H16-5 で 4 月に 1 分あたり 8.4L と、過去の経年変動と比較して高い値を示し、その後は変動しながら減少した。H16-5 以外は、H16-6 で平成 22 年 4 月に 1 分間あたり 1.1L と、1L を超えたが、その他の地点では 1 分間あたり 1L 以下であった。

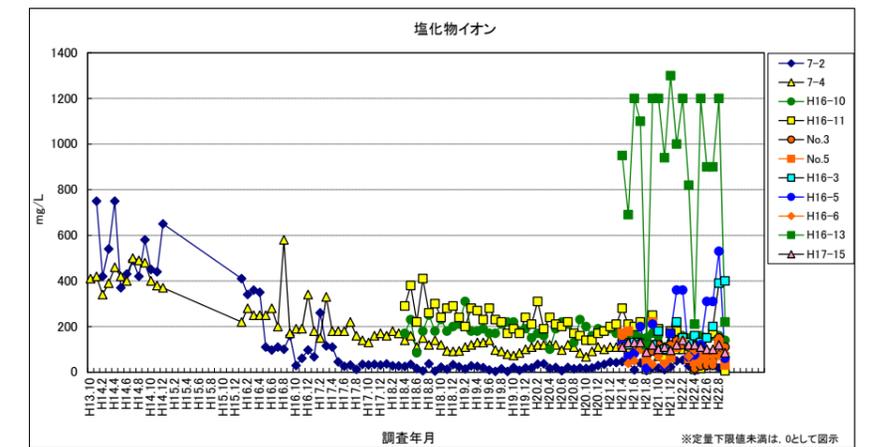
塩化物イオン

- 塩化物イオンの濃度は、H16-13 で最大 1200mg/l と、他の地点に比べ高い値を示していた。次いで H16-5 で最大 530mg/l, H16-3 で最大 400mg/l の値を示し、変動しながら推移していた。なお、その他の地点では 200mg/l 以下の濃度で推移していた。

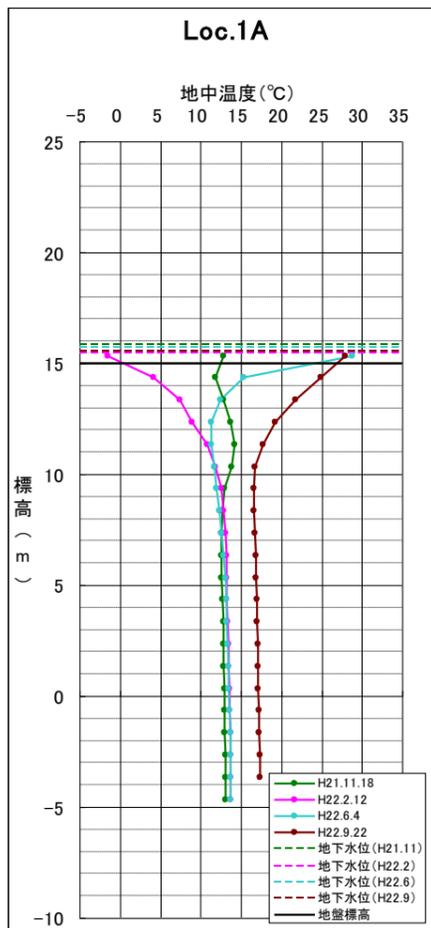
Loc. 1A 地中温度

- 6月4日の調査では、廃棄物埋立区域外の地下水の調査地点のうち、最も深い観測井戸である Loc. 1A の最高温度は、地表からの影響を受けにくいと思われる管頭からの深度 10m 以下では、13.8℃（深度 21m, 標高-4.66m）であった。また、廃棄物埋立区域内の浸透水のうち、最も水温が高かった地点は、平成 21 年度上半期では H16-3 であったが、平成 22 年度上半期では H16-13 で 33.0℃（深度 12m, 標高 7.94m）であり、Loc. 1A との温度差は 19.2℃であった。
- 9月22日の調査では、廃棄物埋立区域外の地下水の調査地点のうち、最も深い観測井戸である Loc. 1A の最高温度は、地表からの影響を受けにくいと思われる管頭からの深度 10m 以下では、17.4℃（深度 19～20m, 標高-2.66～-3.66m）であった。また、廃棄物埋立区域内の浸透水のうち、最も水温が高かった地点は、平成 21 年度上半期では H16-3 であったが、平成 22 年度上半期では H16-13 で 37.0℃（深度 11～12m, 標高 8.94m～7.94m）であり、Loc. 1A との温度差は 19.6℃であった。
- 廃棄物埋立区域内の浸透水の温度が廃棄物埋立区域外の地下水の温度よりも高いことから、廃棄物埋立区域の地下では、微生物による廃棄物の分解反応等が継続していると考えられる。

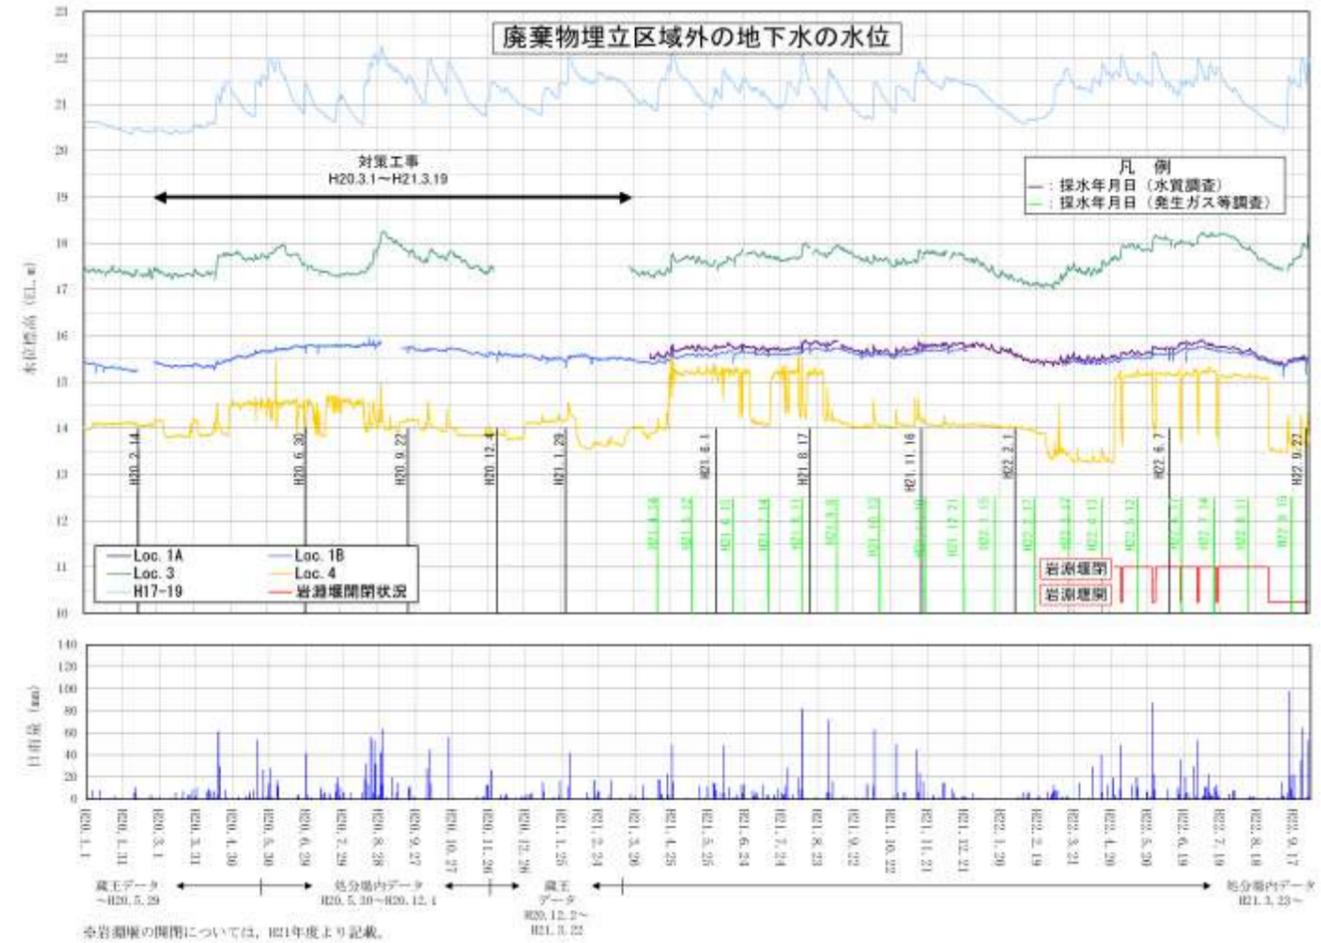
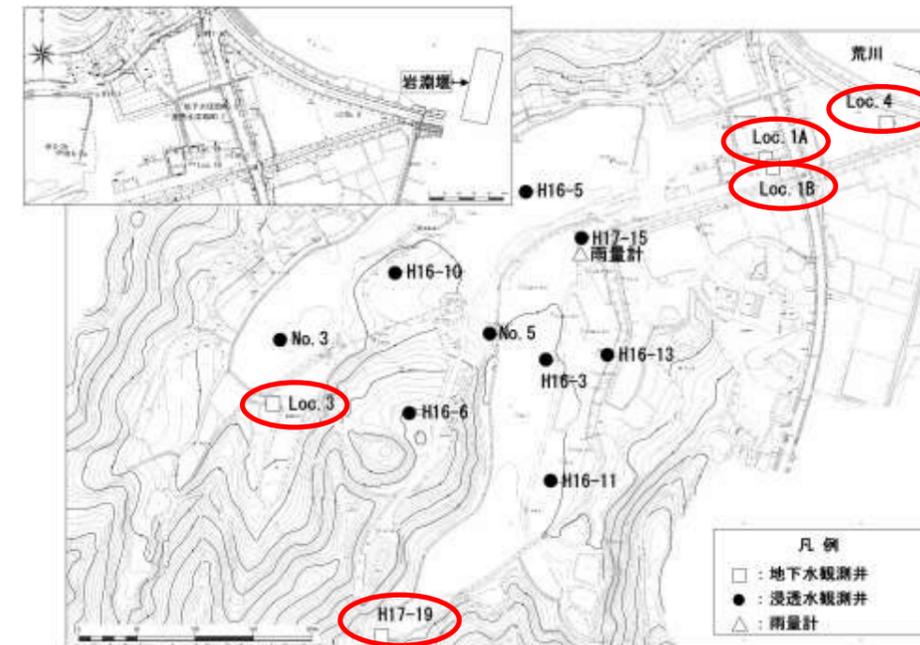
地下水水位調査地点図 (廃棄物埋立区域外の地下水の水位)

- 廃棄物埋立区域外の地下水の水位は、上流側は標高 17.30～22.12m の間で変動し、H17-19 では最大 1.75m の高低差であった。また、下流側は標高 13.24～15.91m の間で変動し、Loc. 4 では最大 2.10m の高低差であった。(平成 21 年度上半期における最大水位差は Loc. 4 で 2.02m)。
- 廃棄物埋立区域内の浸透水の水位は、標高 16.18～18.78m の間で変動し、H16-6 では最大 1.17m の高低差であった(平成 21 年度上半期における最大水位差は No. 5 で 0.85m)。
- 処分場の地下水は上流側と下流側の水位が逆転していないことから、上流側から下流側へ流下しているものと推察される。
- 処分場内の浸透水は、上流側と下流側の水位が逆転していないことから、上流側から下流側へ流下しているものと推察される。

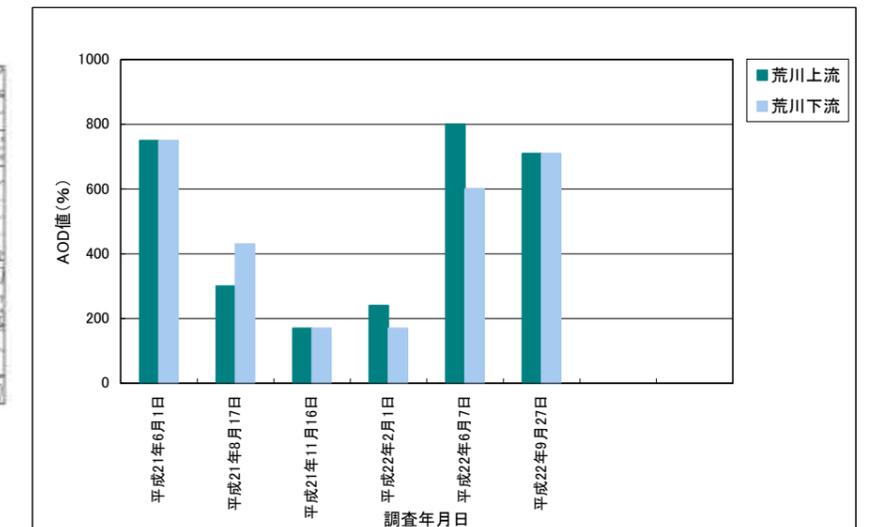
バイオモニタリング (AOD 試験) 結果図

- 平成 22 年 6 月 7 日の調査では、AOD 値は荒川上流で 800%、荒川下流で 600%であった。なお、上流側の地点及び下流側の地点の間にある岩淵堰は閉じた状態であった。
- 平成 22 年 9 月 27 日の調査では、AOD 値は荒川上流と荒川下流ともに 710%であった。なお、岩淵堰は開いた状態であった。

以上のことから、調査期間において、荒川上流と下流の AOD 値に大きな差がないこと、またいずれも 400%を上回ったことから、処分場からの放流水に起因する周辺地域の生活環境へ影響を与えるような物質の流出の可能性は低いと考えられる。
