第31回評価委員会
村田町竹の内地区産業廃棄物最終処分場
生活環境影響調査報告書

概要版

1 生活環境影響調査の概要

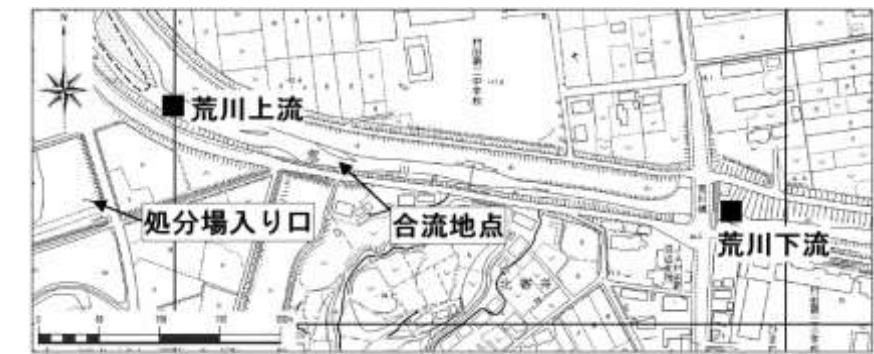
図2-65 バイオモニタリング（AOD試験）位置図

処分場からの放流水に含まれる物質による周辺環境への複合影響の確認のため、特に流下する河川の生物生息環境への影響を確認するため、魚類（アカヒレ）を用いた水族環境診断法（以下「AOD試験」という。）を実施した。試験に当たっては、放流水が流下する荒川において、放流水が合流する地点よりも上流側及び下流側の河川水を採取し、5段階の濃縮倍率による河川水の半数致死濃度（以下「AOD値」という。）を上流側及び下流側とで比較した。試験は令和元年11月と令和2年2月に実施し、結果は次のとおりであった。
