# 中南部下水道事務所(鳴瀬川流域下水道)

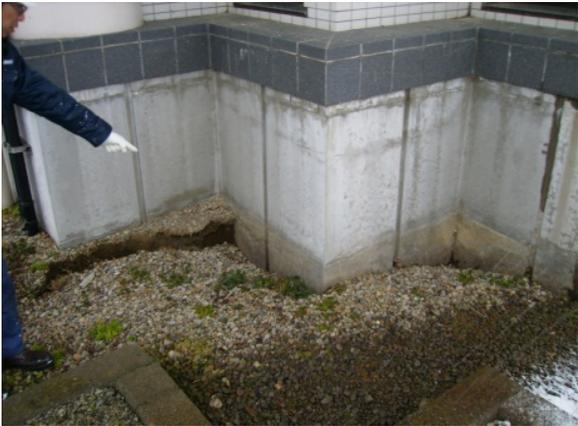
<p data-bbox="448 786 775 815">地震直後の場内陥没状況</p>

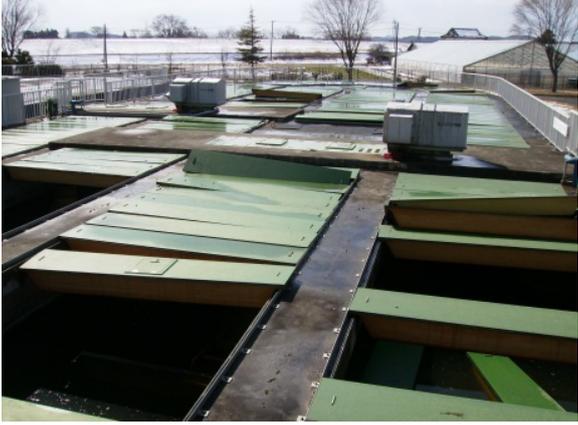
<p data-bbox="336 1305 1054 1335">地震直後の水処理(オキシデーションディッチ)蓋落下状況</p>

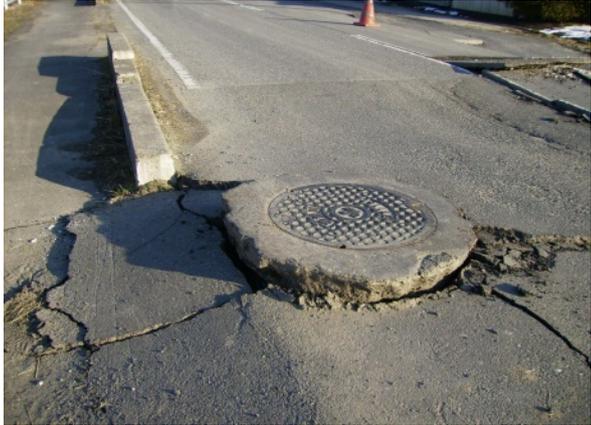
<p data-bbox="424 1821 799 1850">志田幹線マンホール隆起状況</p>

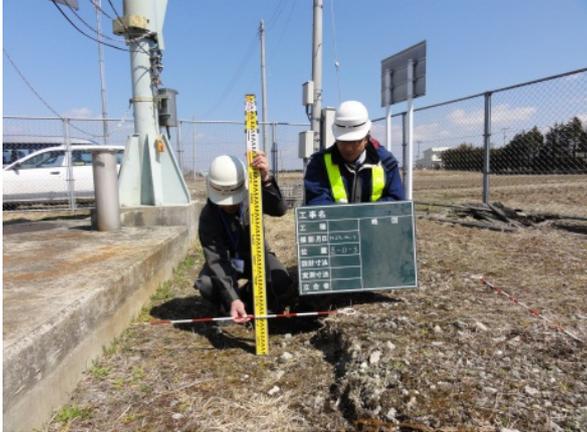
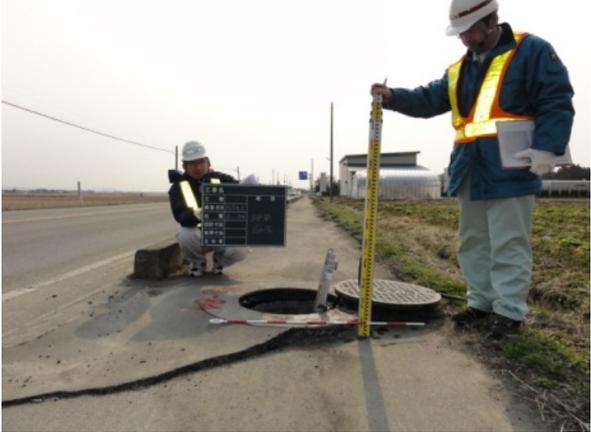
<p style="text-align: center;">志田幹線被災状況調査(秋田県支援)</p>
4月	28日	<b>鹿島台浄化センター外 最終沈殿池外応急本工事完了</b> 変形・破損したNo.1最終沈殿池 汚泥掻寄機のスカムボックス及びNo.4最終沈殿池汚泥掻寄機のスカムパイプが復旧した

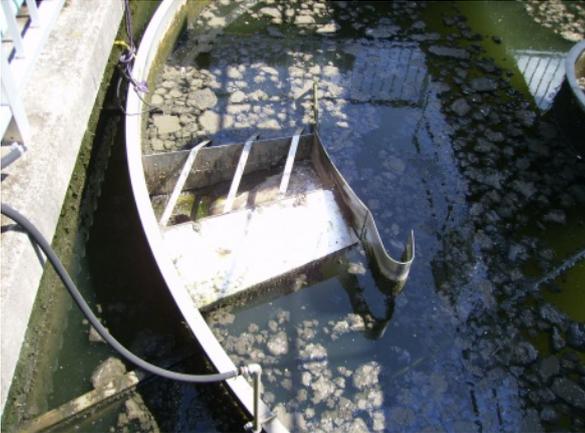
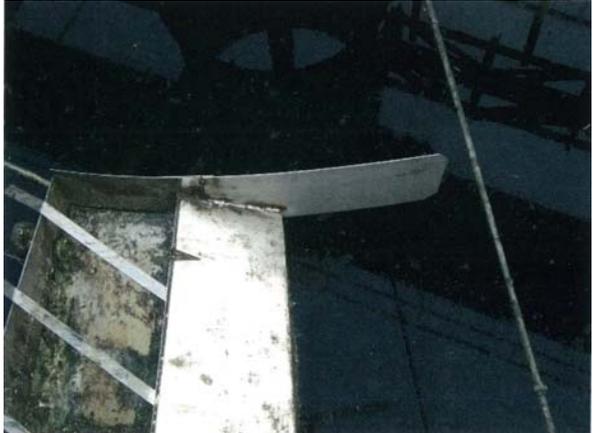
<p style="display: flex; justify-content: space-around;"> <span>スカムボックス変形状況</span> <span>復旧完了</span> </p>

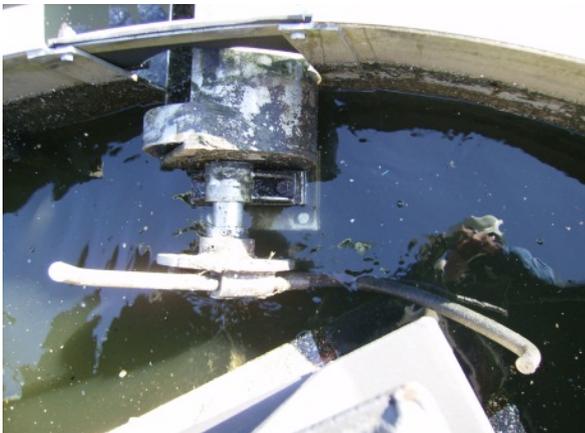
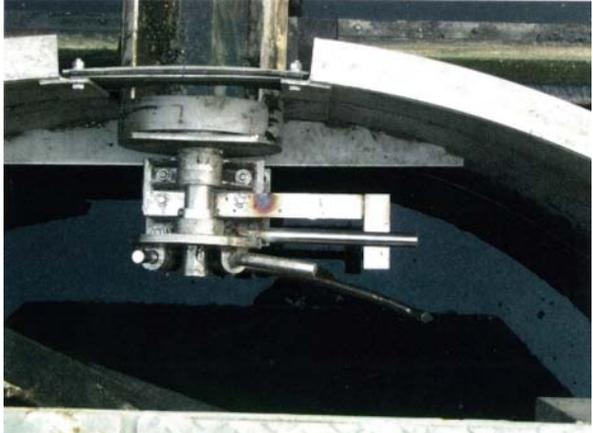
<p style="display: flex; justify-content: space-around;"> <span>スカムパイプ変形状況</span> <span>復旧完了</span> </p>

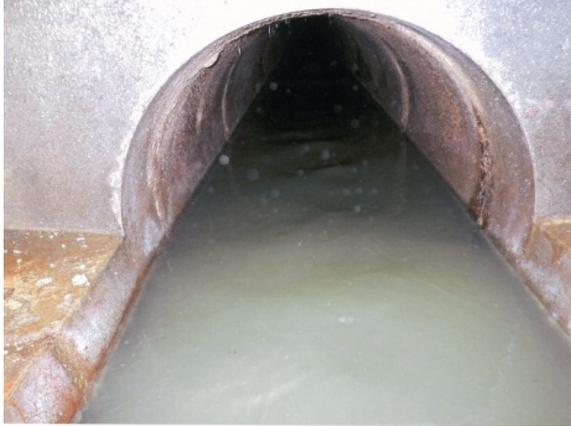
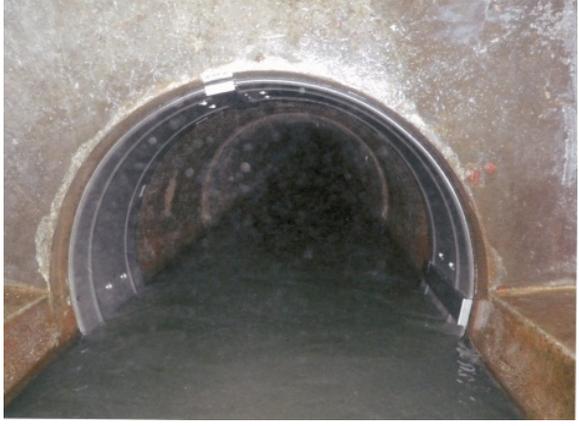
</div> </div> <div style="display: flex; justify-content: space-around; margin-top: 10px;"> <div data-bbox="379 689 874 728">志田幹線 志-185管渠クラック発生状況</div> <div data-bbox="1082 689 1369 728">復旧完了(リング設置)</div> </div>	
	<p><b>鹿島台浄化センター 処理場災害復旧工事完了</b></p> <p>被災した浄化センター内の道路及び水処理施設覆蓋の復旧</p> <div style="display: flex; justify-content: space-around;"> <div data-bbox="320 891 895 1317">

年 月 日	歩み(復旧・復興への取り組み、復旧状況)	
平成24年 9月 28日	<p><b>志田幹線外 災害復旧工事完了</b></p> <p>各幹線において破損等が発生したマンホール51箇所及び管渠7箇所の復旧が完了した</p> <div style="display: flex; justify-content: space-around;"> <div data-bbox="316 248 887 674">

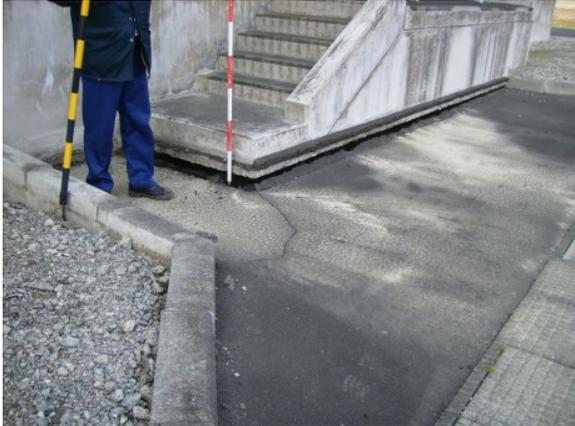
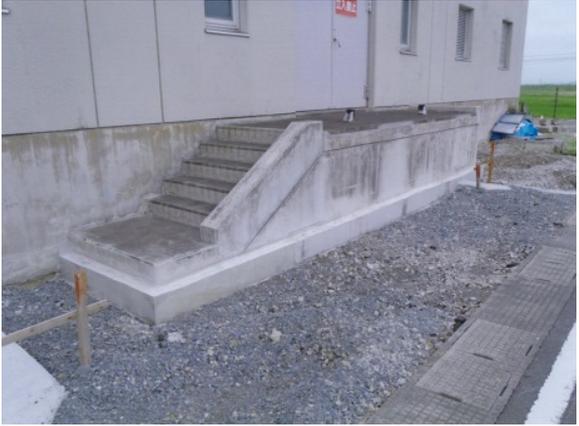
</div> </div> <div style="display: flex; justify-content: space-around; margin-top: 10px;"> <div data-bbox="347 1330 895 1368">沈砂池ポンプ棟北側階段周辺舗装沈下状況</div> <div data-bbox="1007 1330 1449 1368">復旧完了(間詰コンクリートの打設)</div> </div>

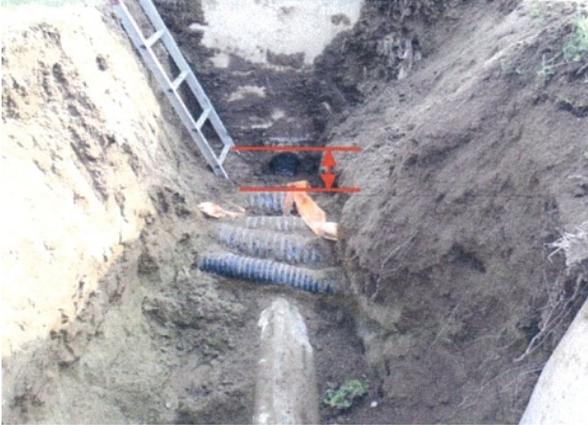
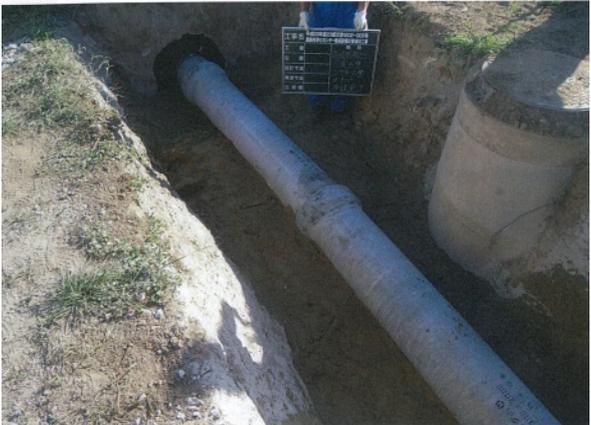
</div> </div> <div style="display: flex; justify-content: space-around; margin-top: 10px;"> <div data-bbox="448 1935 810 1973">最終沈殿池流出管脱落状況</div> <div data-bbox="1118 1935 1337 1973">流出管復旧状況</div> </div>

<p><b>鹿島台浄化センター 機械設備災害復旧工事完了</b></p> <p>被災した処理場内配管設備(最終沈殿池流出管, 二次処理水管, 雑用水管)が復旧した</p> <div style="display: flex; justify-content: space-around;"> <div data-bbox="312 1503 900 1928">
